BITACORA ELECTRÓNICA DE OBRA

Confirma Bitacora: Si
Nro Informe: 164
Fecha Informe: 12-10-2021
Nombre De La Obra: Carretera Oyon- Ambo, Tramo II: Dv. Cerro de Pasco- Dv. Chacayan
Personal Encargado: BORIS WALTER AYLLÓN CARCELÉN

PANEL FOTOGRAFICO

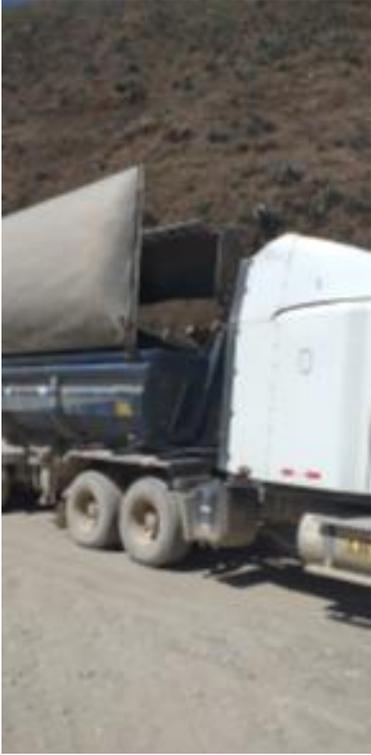
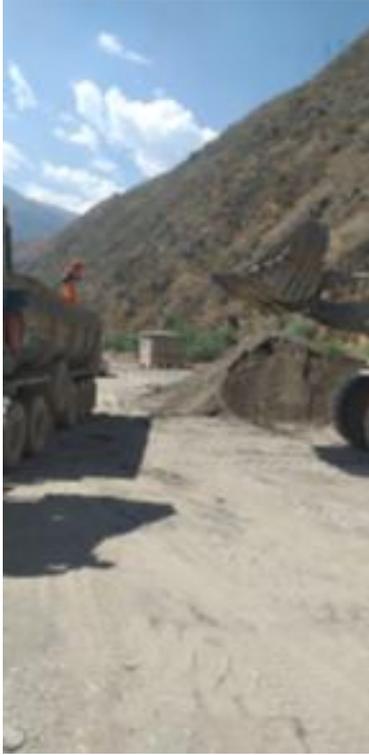
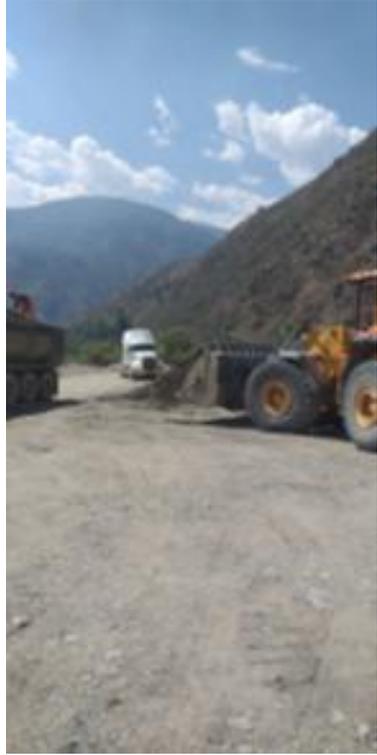
Actividades:
PROGRESIVA KM. 251+400
700.0 TRANSPORTES:
700.A TRANSPORTE DE MATERIAL PROVENIENTE DE CANTERA PARA D<= 1 KM.
700.B TRANSPORTE DE MATERIAL PROVENIENTE DE CANTERA PARA D> 1KM.

CDescripcion _____:
Desde la progresiva Km. 251+400 desde la Cantera Agoachacan se realiza la carga y transporte de material arena de cantera hacia el tramo II. Se utiliza 1 cargador frontal y 4 volquetes encapsulados de 24 m3 . trabajan: 1 capataz, 4 choferes, 1 operador.

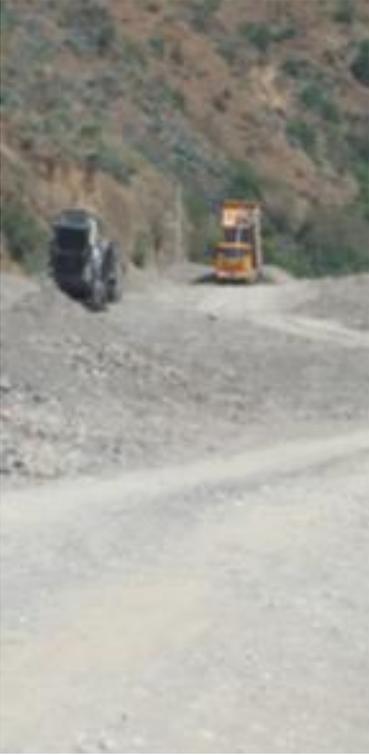
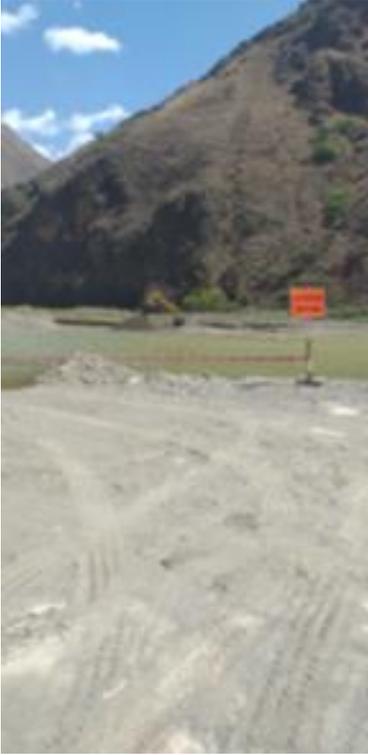
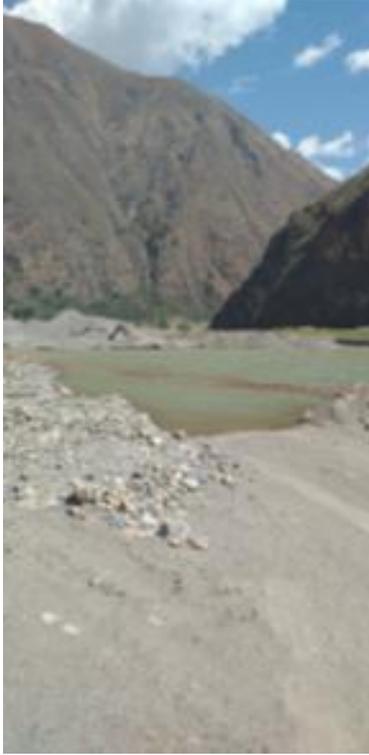
Actividades:
PROGRESIVA KM. 251+400
VISITA DE MONITOREO A LA CANTERA AGOACHACAN (TRAMO III): EQUIPOS EN EL SITIO

CDescripcion_____:
En la progresiva Km. 251+400 se realiza la visita a la Cantera Agoachacán, donde se verifica en el sitio los siguientes equipos : 1 zaranda, 1 generador electrico, 1 tractor, 1 excavadora de oruga, 1 cargador frontal, 1 chancadora, 1 volquete de 14 m3 , 4 volquetes encapsulados de 24 m3.

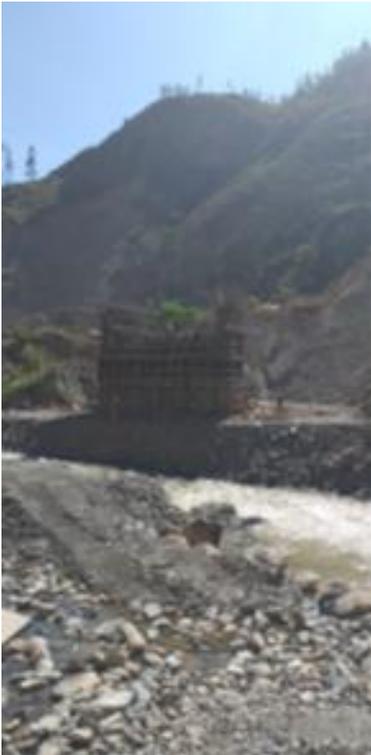
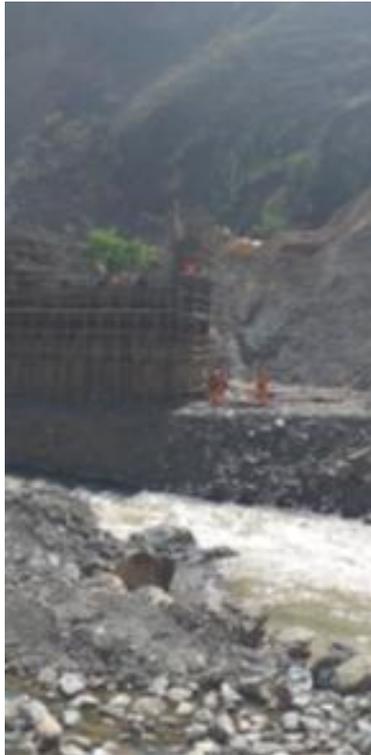
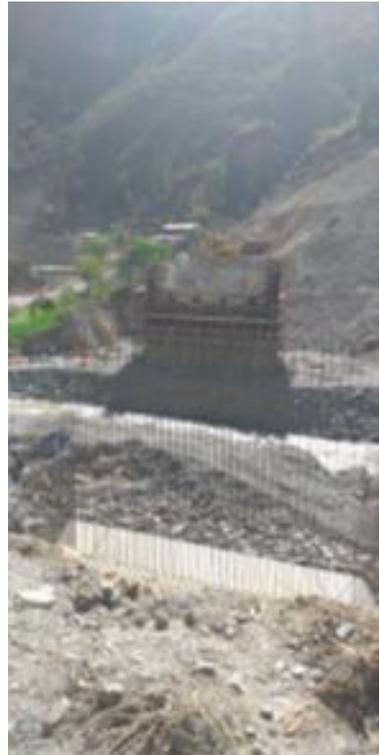
Actividades:
PROGRESIVA KM. 229+965
1400.0 PUENTE HUARIMARCA
1400.3 ESTRIBOS
612.A1. ENCOFRADO Y DESENCOFRADO EN SECO
615.A ACERO DE REFUERZO F'Y= 4200 KG/CM2

CDescripcion_____:
En la progresiva Km . 229+965 se continua con el armado de andamiaje para la colocación de acero de refuerzo y encofrado de la tercera etapa del estribo izquierdo del puente mayor Huarimarca, Se utiliza herramientas menores, trabajan: 1 capataz, 6 obreros

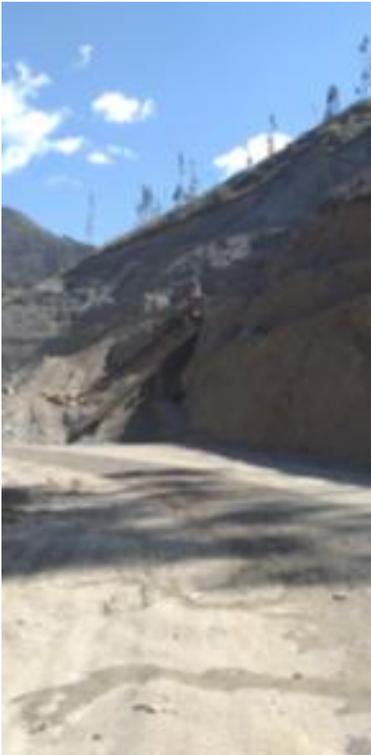
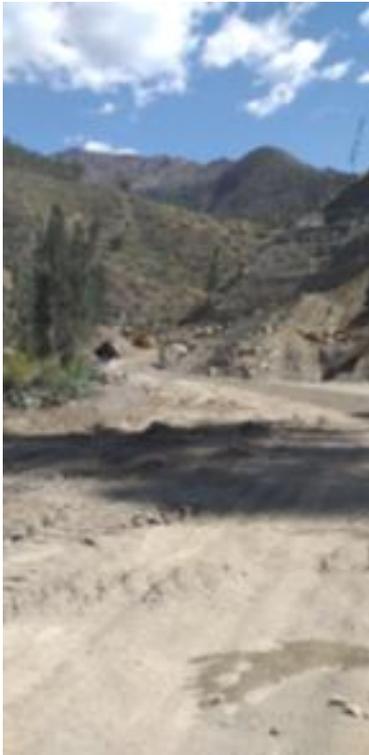
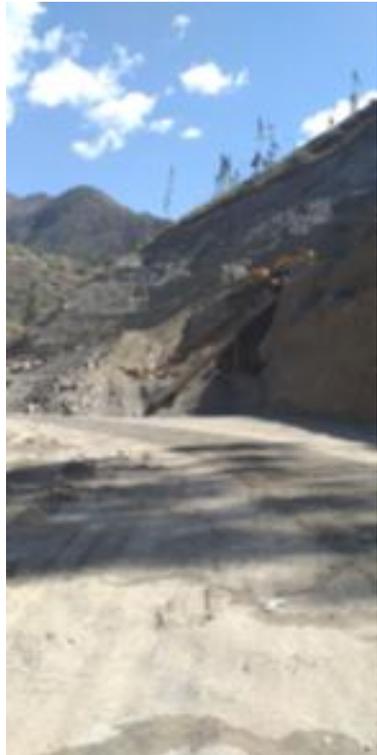
Actividades:
PROGRESIVA KM. 229+550
200.0 MOVIMIENTO DE TIERRAS
205.A EXCAVACION EN EXPLANACION EN MATERIAL COMUN

CDescripcion _____:
En la progresiva Km.229+550 se realiza el corte de excavación en la zona alta del talud superior, Se utiliza una excavadora de oruga, 1 cargador frontal , trabajan : 1 capataz, 2 obreros, 2 operador 2 vigías

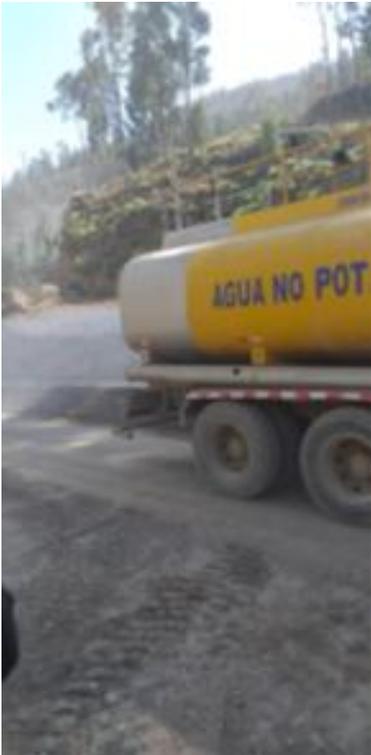
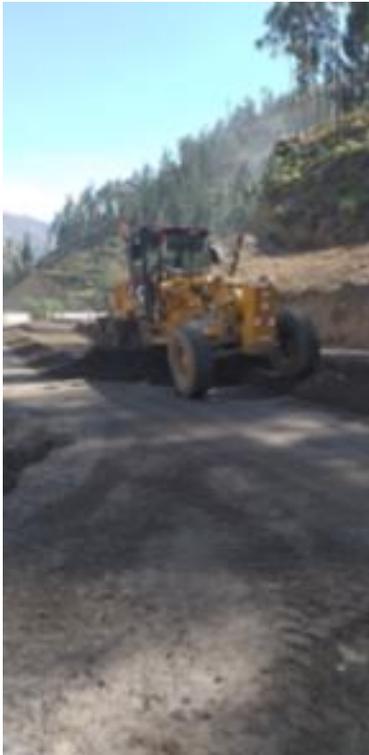
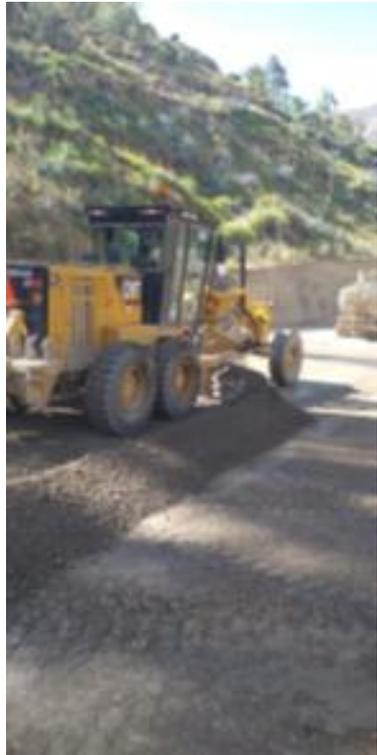
Actividades:
PROGRESIVA KM. 221+980 A KM. 222+080
300.0 SUB BASES Y BASES
303.A SUB BASE GRANULAR

CDescripcion _____:
En la progresiva Km. 221+980 al Km. 222+ 080 se realiza la construcción de sub base granular, se utiliza : 1 motoniveladora, 1 compactadora de rodillo, 1 camión cisterna, trabajan: 1 capataz, 2 operadores, 1 chofer de cisterna, 2 obreros, 2 vigías

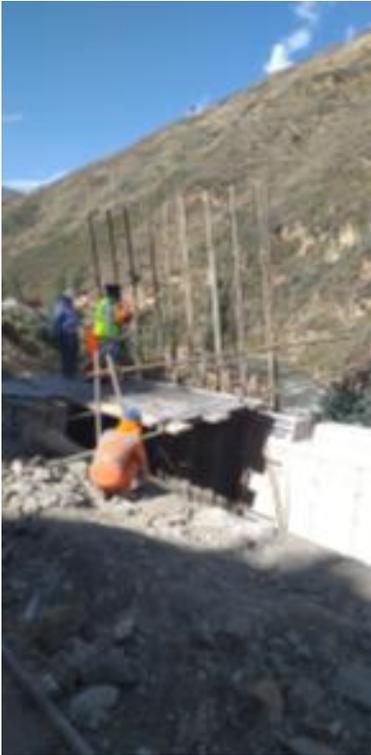
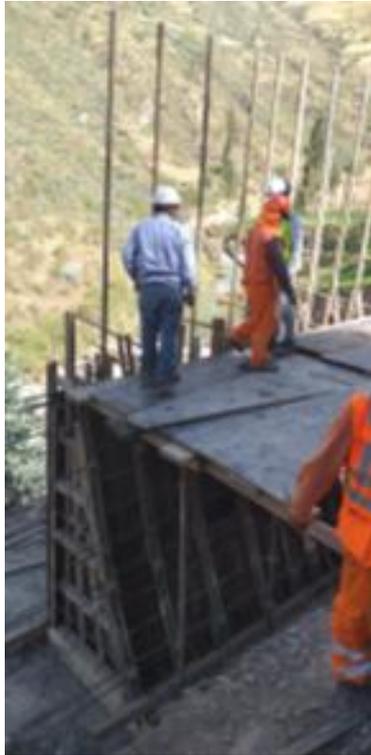
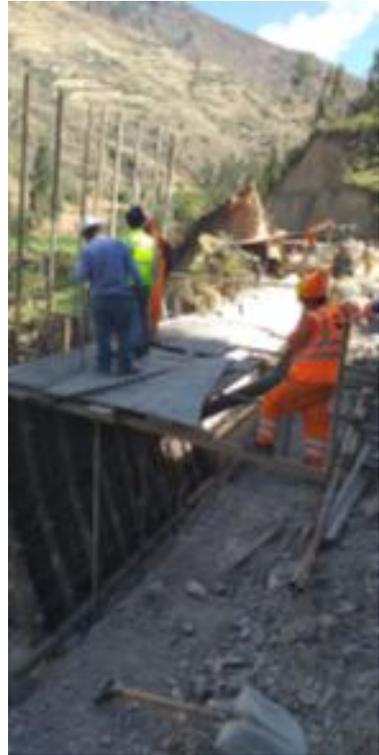
Actividades:
PROGRESIVA KM. 221+880
600.0 OBRAS DE ARTE Y DRENAJE
612.A ENCOFRADO Y DESENCOFRADO PARA OBRAS DE ARTE

CDescripcion_____:
En la progresiva Km. 221+880 se realiza el encofrado de muro ciclópeo. Se utiliza herramientas menores, trabajan: 1 capataz, 4 obreros.

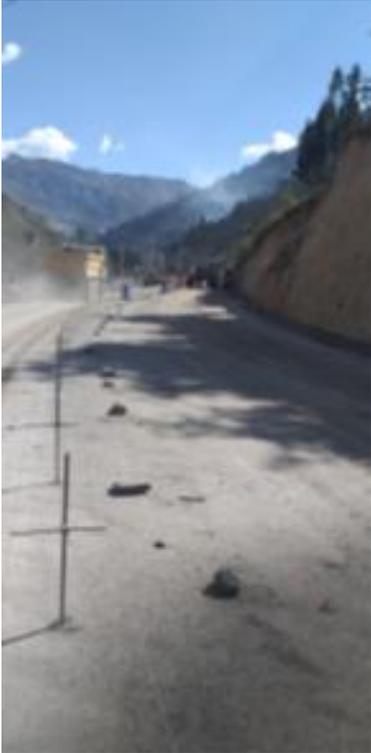
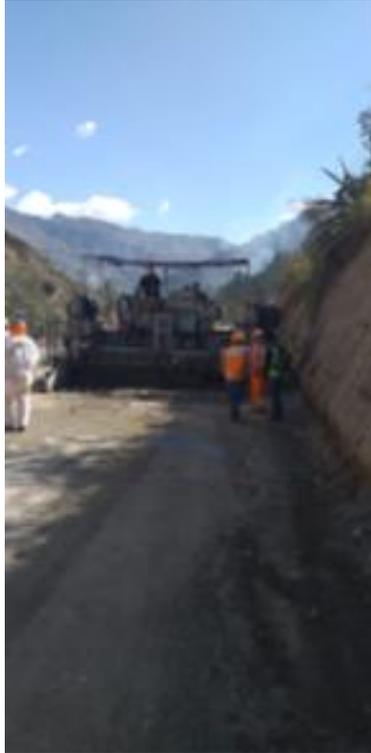
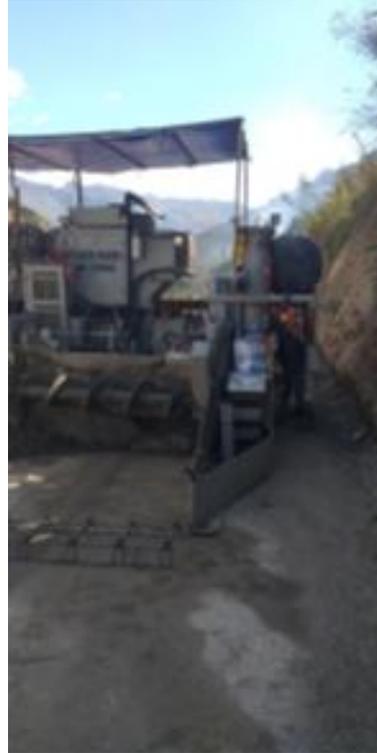
Actividades:
PROGRESIVA KM. 220+240
500.0 PAVIMENTOS DE CONCRETO HIDRAULICO
501.A PAVIMENTO DE CONCRETO HIDRAULICO S'S= 45 KG/CM2 (PAVIMENTADORA)

CDescripcion _____:
En la progresiva KM. 220+170 Se verifica una nueva pavimentadora para el inicio de construcción de pavimentos para avanzar en forma regresiva por el lado izquierdo de la vía. Se utiliza una pavimentadora, una retroexcavadora , un camión cisterna, 4 volquetes , y trabajanr: 1 capataz, 4 operadores de pavimentadora, 1 operador de retroexcavadora, 1 chofer de cisterna, 15 obreros. 2 vigías

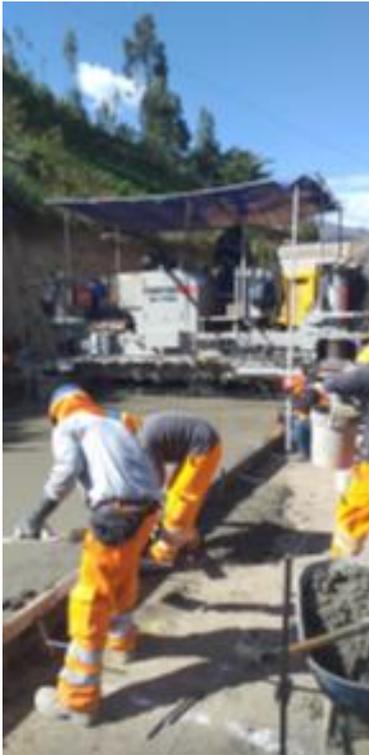
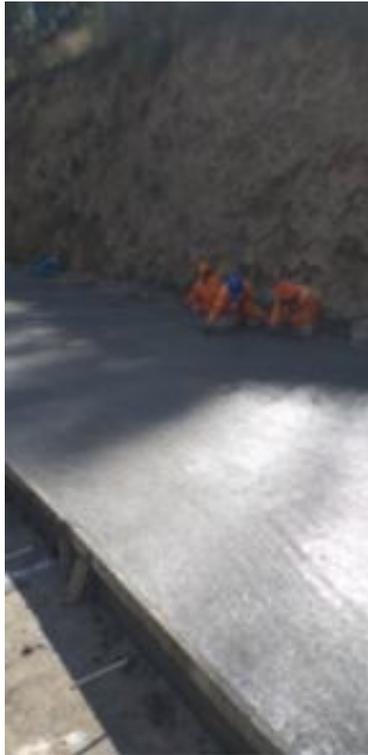
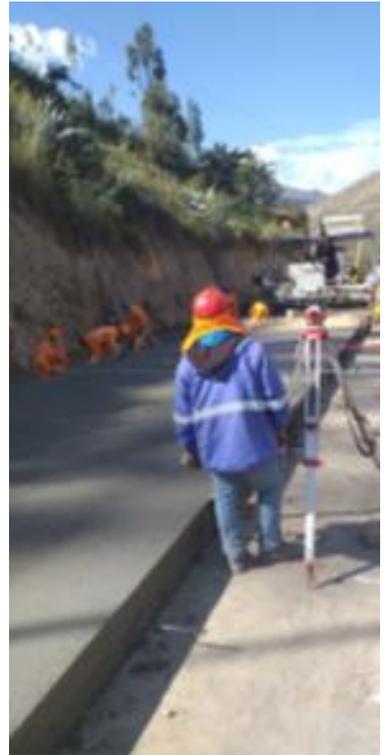
PROGRESIVAS KM. 220+066 A KM. 220+170.
500.0 PAVIMENTOS DE CONCRETO HIDRAULICO
501.A PAVIMENTO DE CONCRETO HIDRAULICO S'S= 45 KG/CM2 (PAVIMENTADORA)

En la progresiva KM. 220+066 a km. 220+170 Se realiza pavimentación utilizando una nueva pavimentadora para la construcción de pavimentos para avanzar en forma progresiva por el lado izquierdo de la vía. Se utiliza una pavimentadora, una retroexcavadora , un camión cisterna, 4 volquetes , y trabajan: 1 capataz, 4 operadores de pavimentadora, 1 operador de retroexcavadora, 1 chofer de cisterna, 15 obreros. 2 vigías

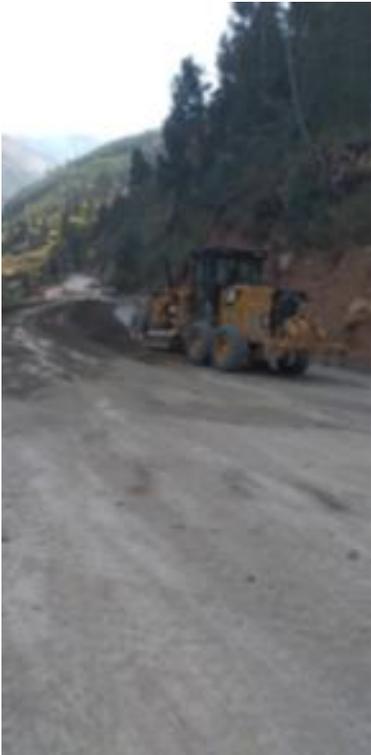
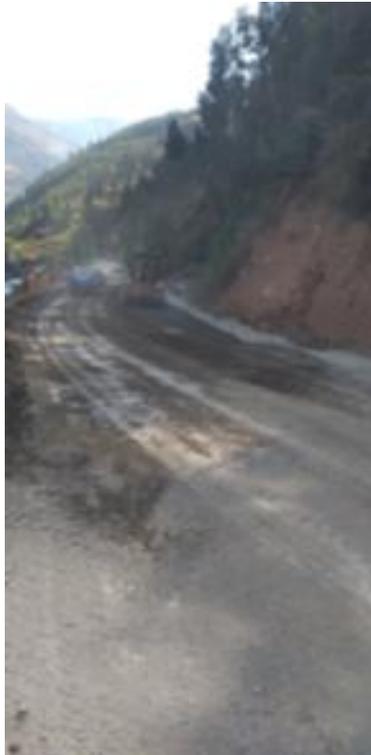
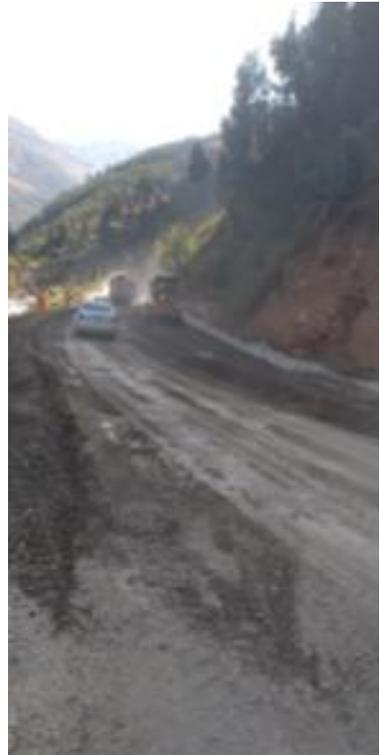
Actividades:
PROGRESIVA KM. 217+450 a km. 217+400
200.0 MOVIMIENTO DE TIERRAS
210.A CONFORMACION DE TERRAPLENES

CDescripcion _____:
En la progresiva Km. 217+450 a Km. 217+400 se realiza la conformación de terraplenes en lugar donde se ha realizado mejoramientos. Se utiliza una motoniveladora, 1 vibro compactadora, trabajan: 1 capataz, 2 operadores 3 obreros, 2 vigías
