# BITACORA ELECTRÓNICA DE OBRA

<b>Confirma Bitacora:</b> Si	<b>Nro Informe:</b> 165	<b>Fecha Informe:</b> 13-10-2021	<b>Nombre De La Obra:</b> Carretera Oyon- Ambo, Tramo II: Dv. Cerro de Pasco- Dv. Chacayan	<b>Personal Encargado:</b> BORIS WALTER AYLLÓN CARCELÉN
---------------------------------	----------------------------	-------------------------------------	---	---

VISITA DE MONITOREO A LAS OFICINAS DE LA SUPERVISION: EN BUSCA DEL CUADERNO DE OBRA Y VERIFICACIÓN DE RECURSOS

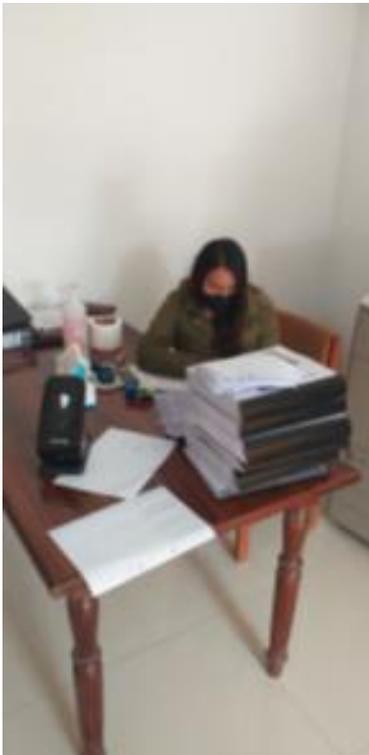
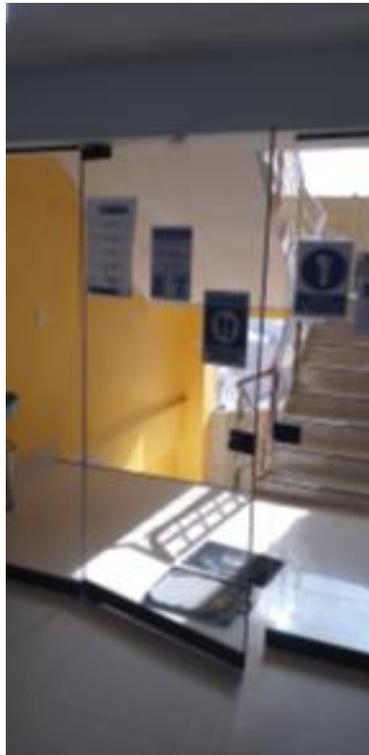
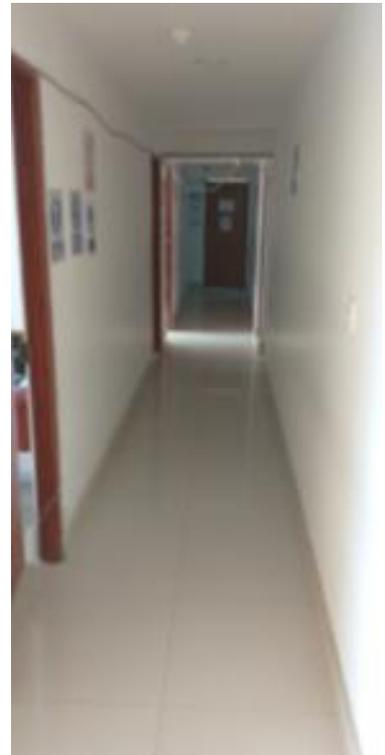
PROGRESIVA KM. 214+500

En la progresiva Km. 214+500 se realiza visita de monitoreo a las oficinas de la supervisión, donde se logro el cuaderno de obra.

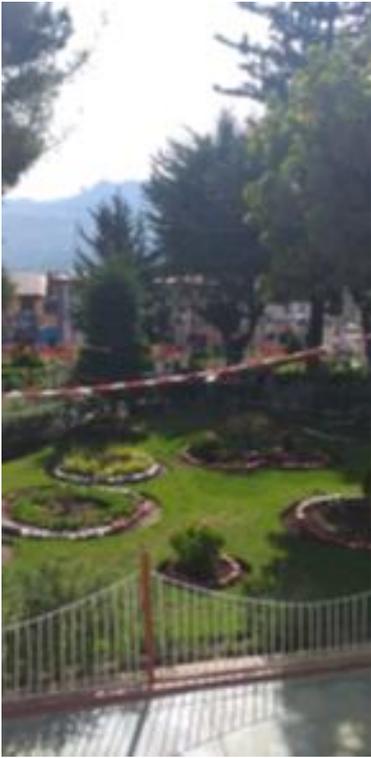
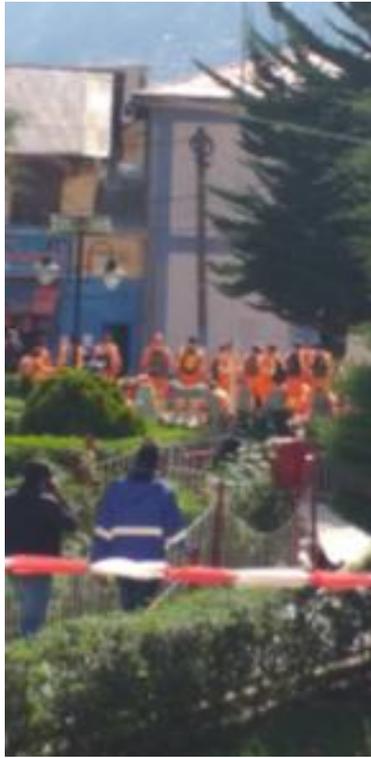
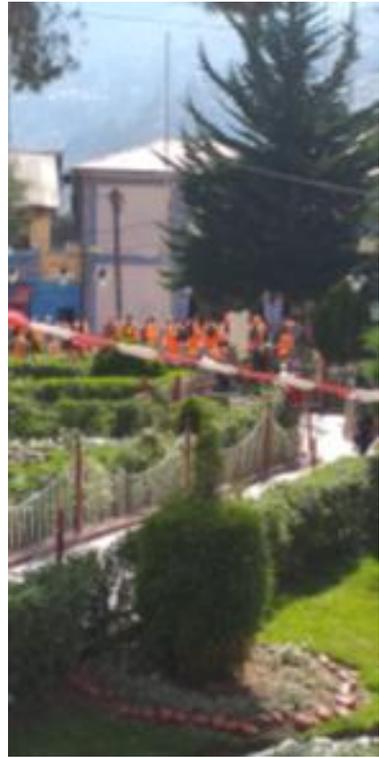
**Actividades:**  
PROGRESIVA KM. 214+550  
VISITA A LA PLAZA DE YANAHUANCA: PARO GENERAL DE TRABAJADORES DE LA CONTRATISTA

**CDescripcion** \_\_\_\_\_:  
En la progresiva Km. 214+550 se realiza un reunión de trabajadores de la Contratista, el paro de trabajadores y de prestadores de servicios es debido a la falta de pago completo de sus salarios y servicios prestados. Hoy se ha paralizado un 90 % de los trabajadores en talleres, oficinas y en obra.

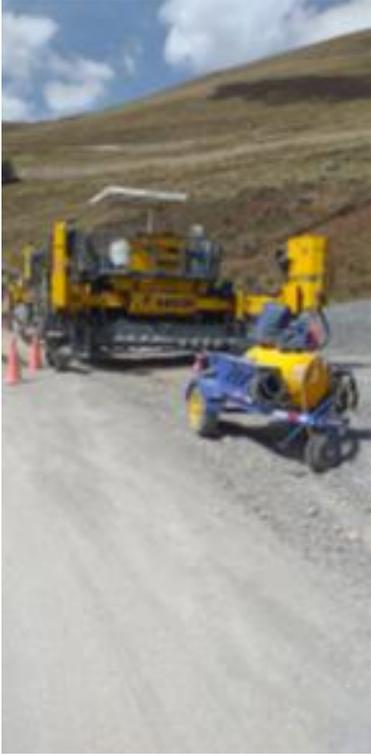
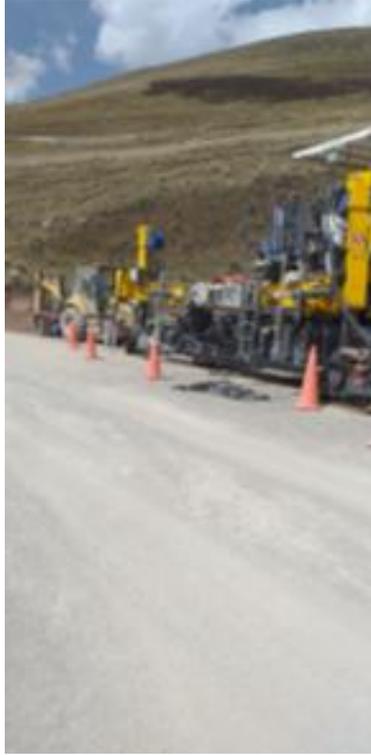
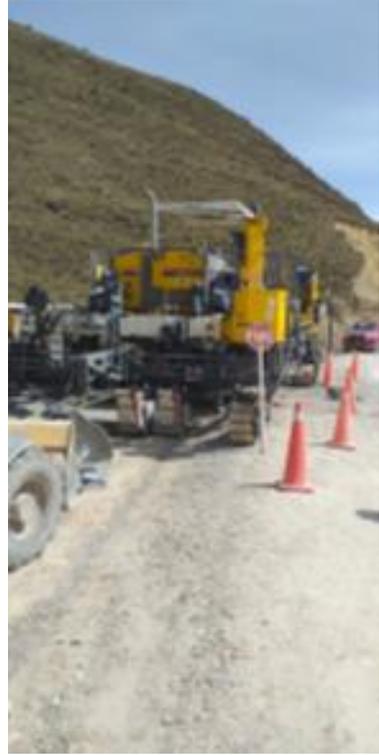
**Actividades:**  
PROGRESIVA KM. 193+000  
VISITA DE SEGUIMIENTO EN CAMPO: ACTIVIDADES DE PAVIMENTACION PARALIZADAS ( EN LA ZONA ALTA DEL TRAMO II)

**CDescripcion** \_\_\_\_\_:  
En la progresiva Km. 193+000 se realiza visita de seguimiento en campo donde se comprueba las actividades paralizadas. se verifican los equipos y maquinarias en un lado de la via ( zona alta) no hay actividades por el PARO DE TRABAJADORES EXIGIENDO EL PAGO COMPLETO DE SUS SALARIOS.

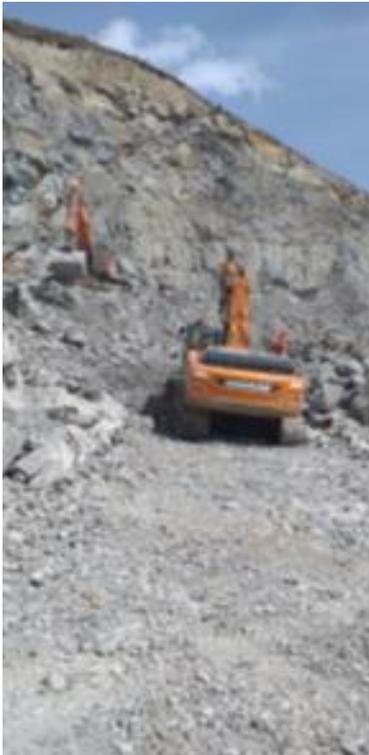
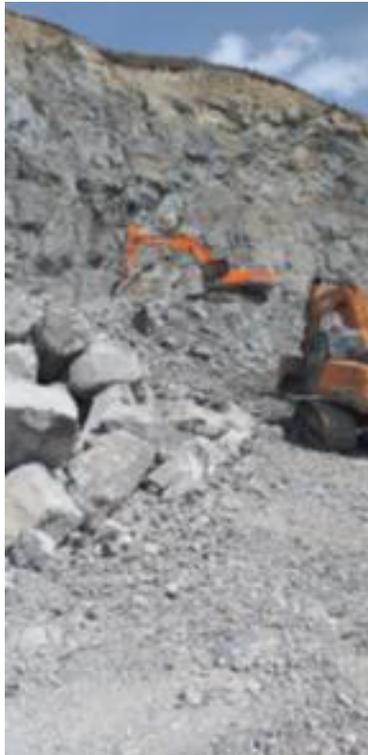
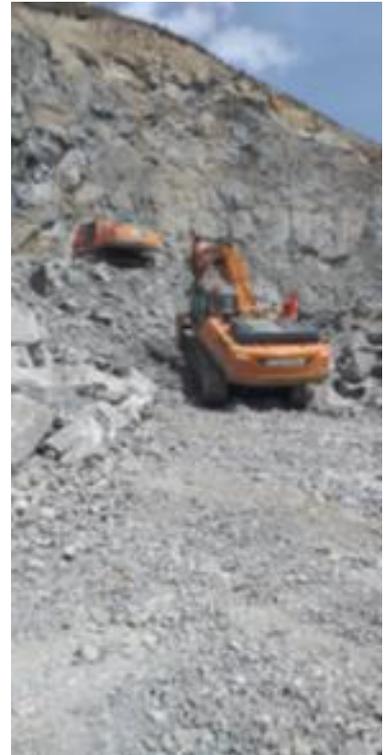
**Actividades:**  
PROGRESIVA KM. 188+640  
200.0 MOVIMIENTO DE TIERRAS  
205.C EXCAVACION EN EXPLANACIONES EN ROCA FIJA

En la progresiva Km. 188+640 se realiza la excavación en roca fija en la cantera Juanita, utilizando 2 excavadoras de oruga y 6 volquetes. trabajan 1 capataz, 2 operadores, 6 choferes, 2 vigias.

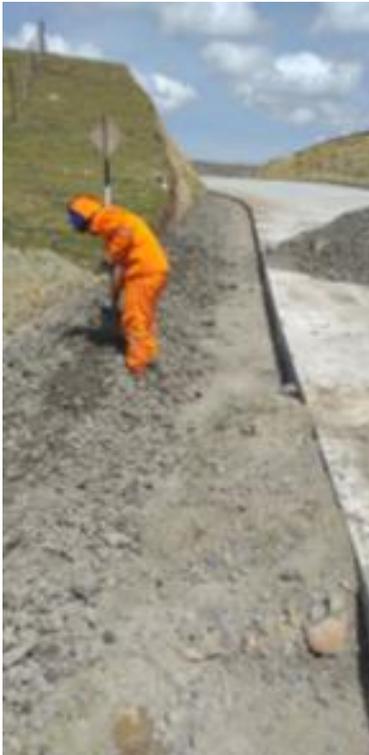
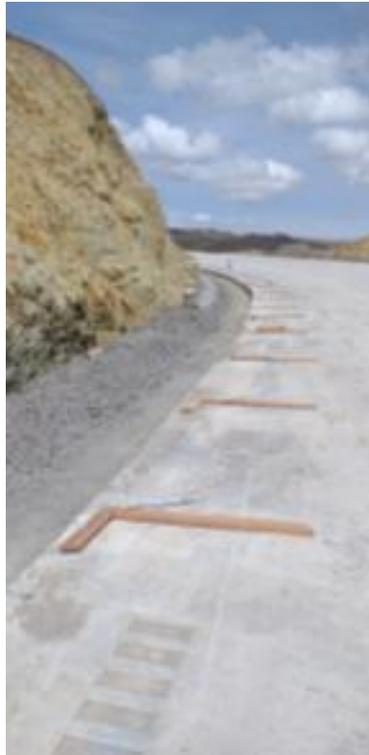
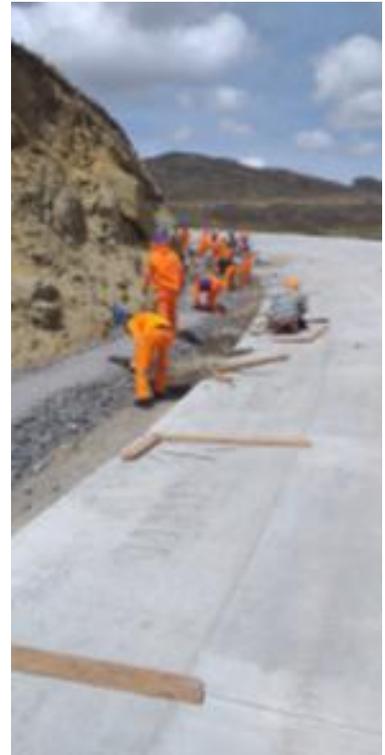
PROGRESIVA KM. 181+440 A KM. 181+500  
600.0 OBRA DE ARTE Y DRENAJE  
605.A RELLENO PARA ESTRUCTURA.

En la progresiva Km. 181+440 a km. 181+500 se realiza relleno para la construcción de cunetas triangulares. Se utiliza 1 rana compactadora, 1 vibro apisonador. trabajan: 1 capataz, 4 obreros

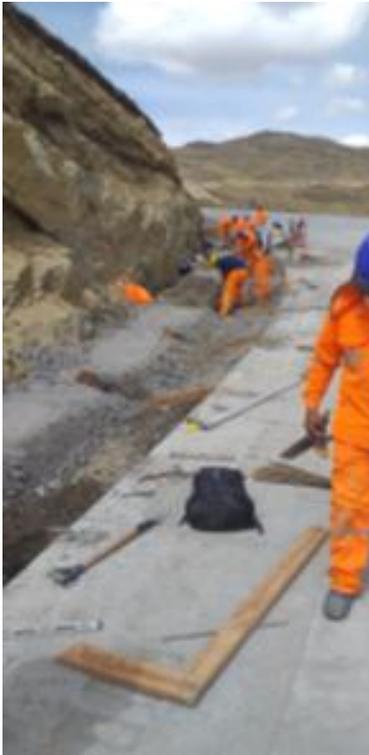
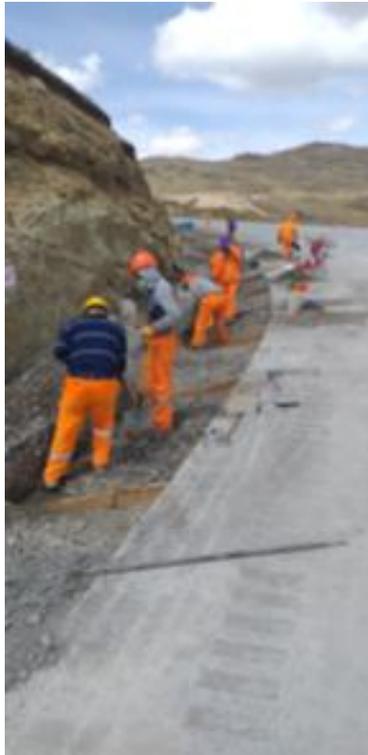
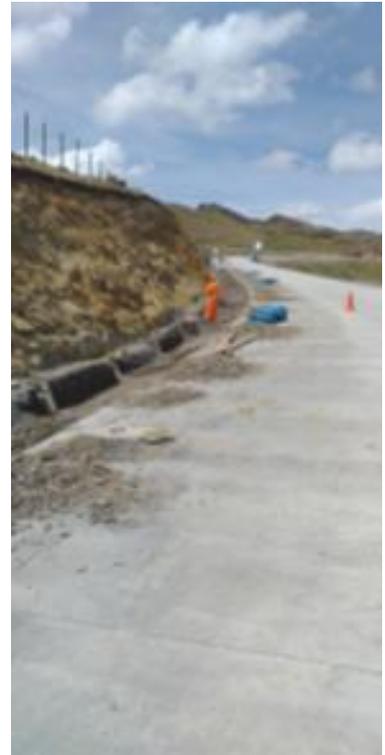
**Actividades:**  
PROGRESIVA KM. 181+320 A KM. 181+ 440  
600.0 OBRAS DE ARTE Y DRENAJE  
601. A EXCAVACION NO CLASIFICADA PARA ESTRUCTURA

**CDescripcion\_\_\_\_\_:**  
En las progresivas km. 181+320 a Km. 181+440 se realiza excavación para la construcción de cunetas. Se utilizan herramientas menores. trabajan: 1 capataz, 6 obreros

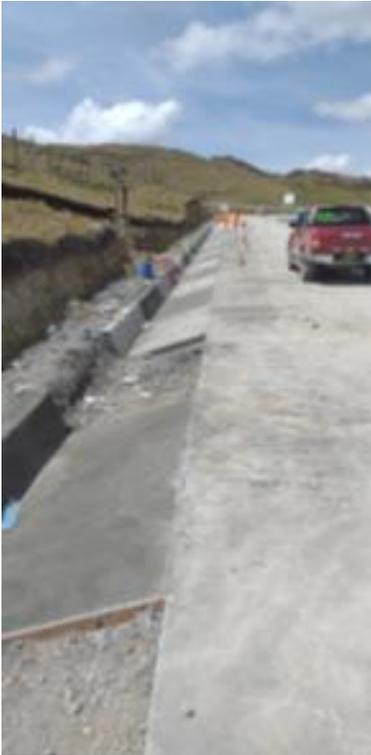
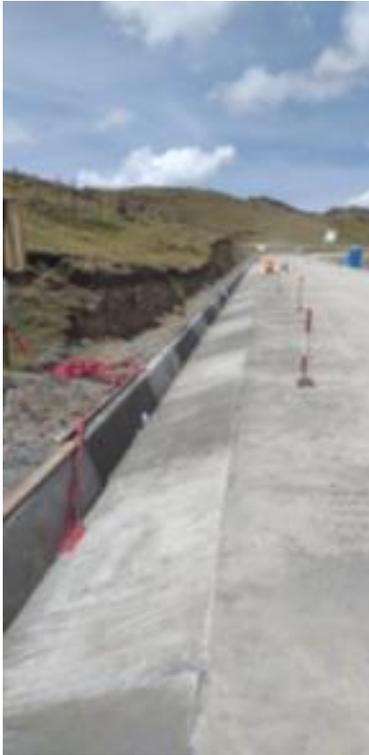
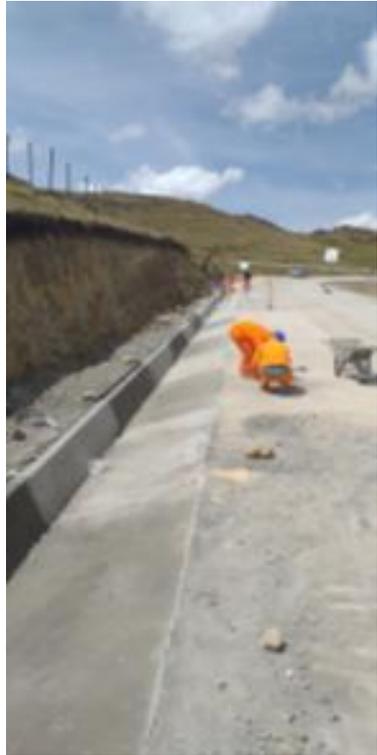
**Actividades:**  
PROGRESIVA KM. 181+310 a 181+160  
600.0 OBRAS DE ARTE Y DRENAJE  
635.A CUNETAS REVESTIDAS TRIANGULAR TIPO I

**CDescripcion** \_\_\_\_\_:  
En las progresivas Km. 181+310 a km. 181´160 se verifica la realización de cunetas revestidas de concreto triangulares tipo I. trabajan: 1 capataz, 4 obreros

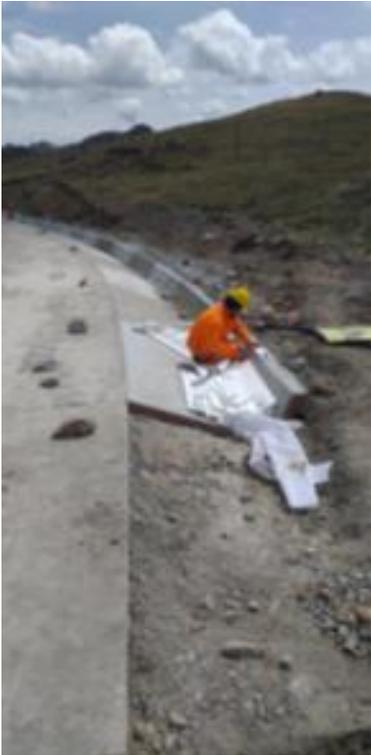
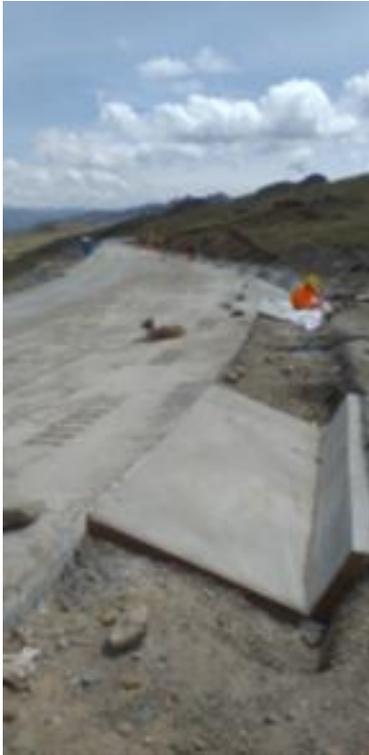
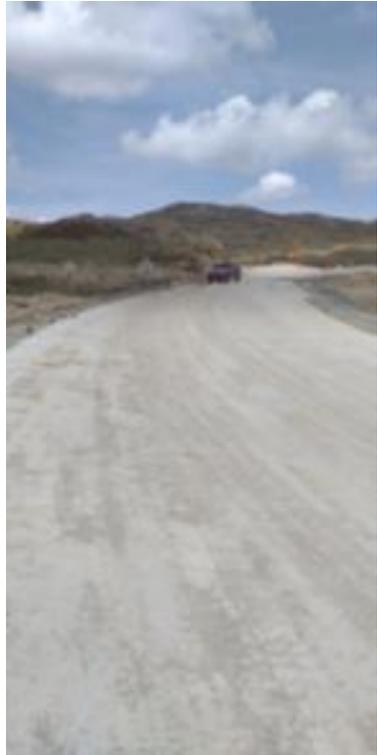
**Actividades:**  
PROGRESIVA KM. 181+100 a 181+160  
VISITA DE MONITOREO AL INICIO DEL TRAMO II

**CDescripcion\_\_\_\_\_:**  
En las progresivas Km. 181+100 a 181+160 se verifica que esta zona falta la construcción de las cunetas revestidas triangulares, todo este sector esta pavimentado.

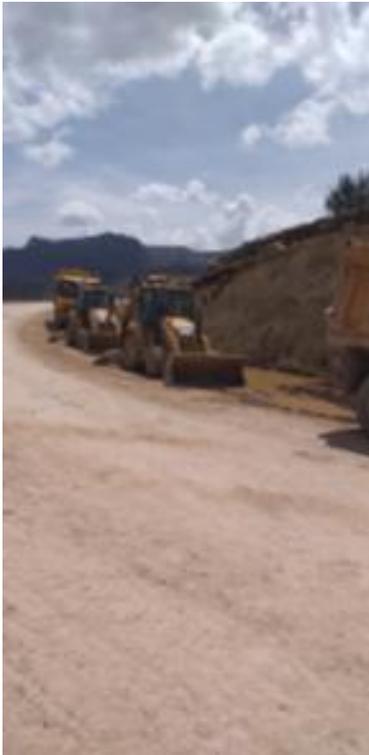
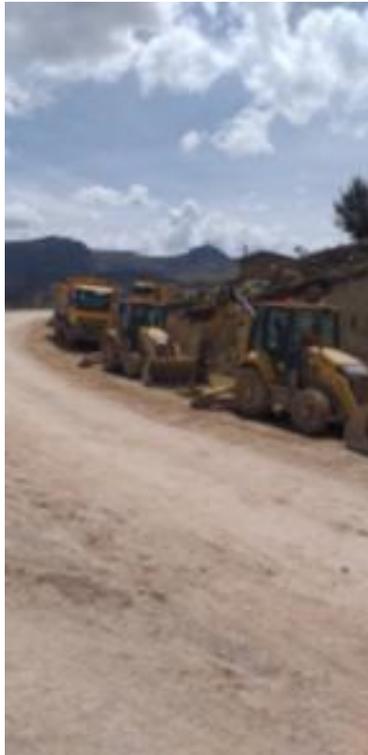
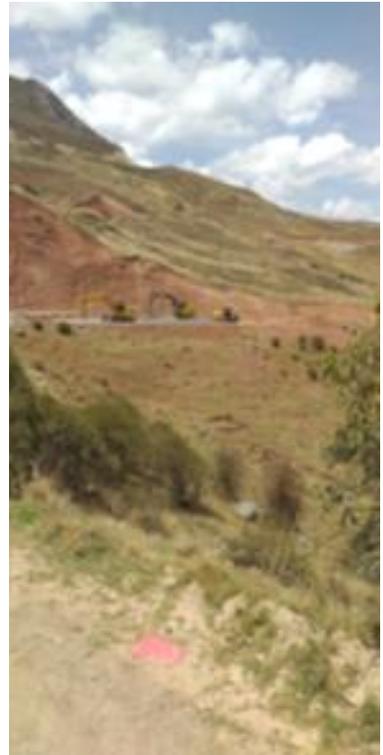
PROGRESIVA KM. 196+300  
VISITA DE MONITOREO EN LA ZONA ALTA DEL TRAMO II: MAQUINARIAS PARALIZADAS

En la progresiva Km. 196+300 se verifica las maquinarias paralizadas en un lado de la vía, donde se observa la falta de trabajadores ( el 90 % de los trabajadores están de PARO porque no le pagaron su salario completo.

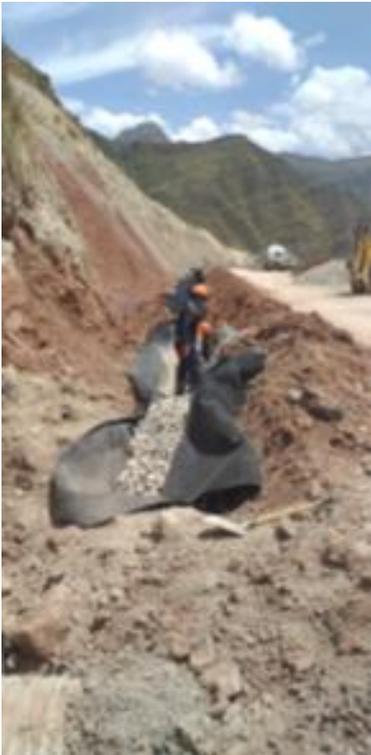
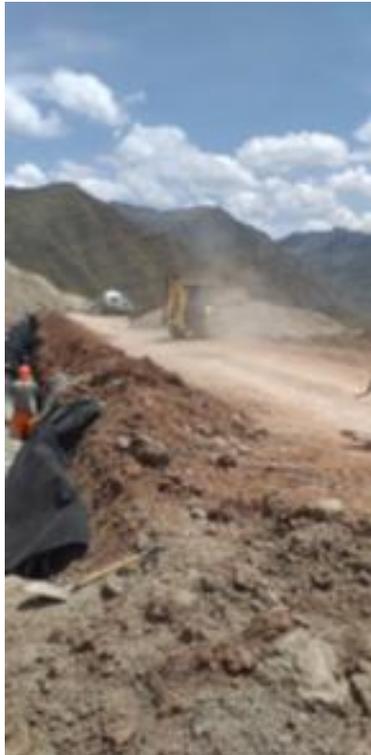
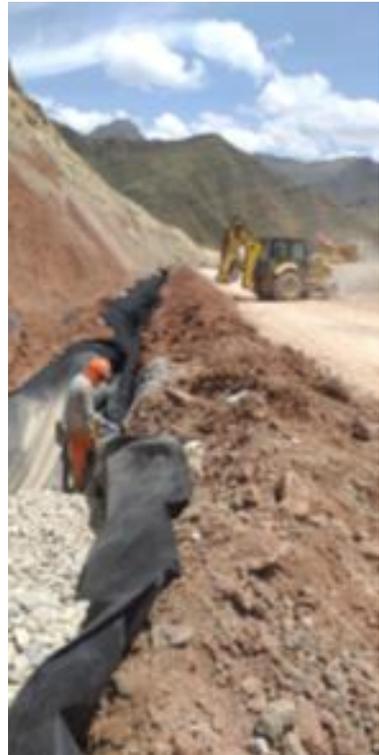
**Actividades:**  
PROGRESIVAS KM. 195+819 a KM. 195+980  
600.0 OBRAS DE ARTE Y DRENAJE  
625.A SUBDREN TIPO1

**CDescripcion** \_\_\_\_\_:  
En la progresiva km. 195+819 al km. 195+980 se realiza la colocación de material filtrante para la construcción de subdren tipo I . se utiliza una retroexcavadora y herramientas menores, trabajan: 1 capataz, 1 operador, 2 obreros.

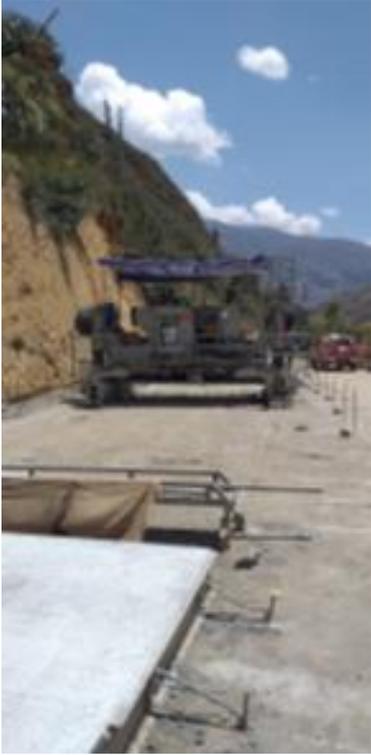
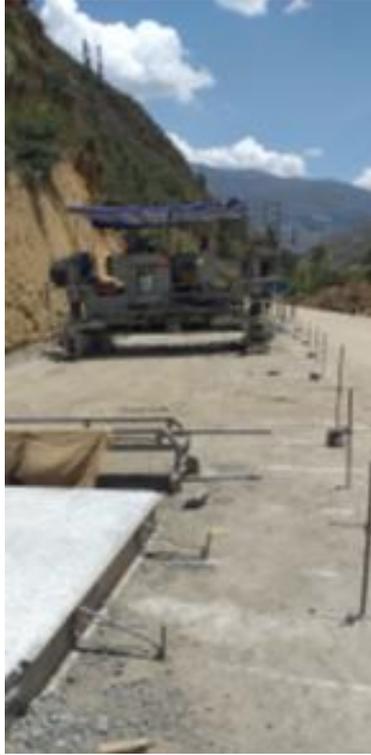
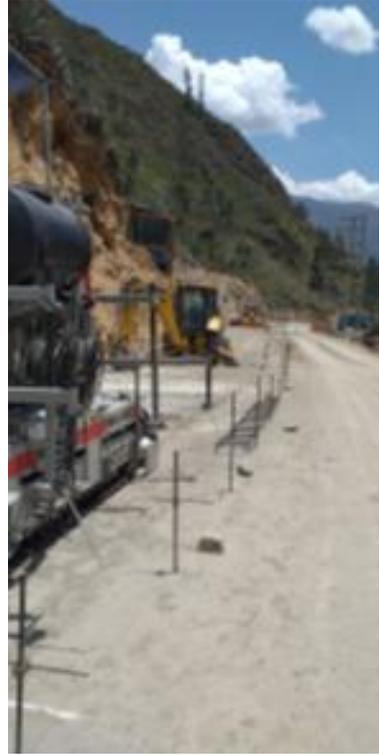
**Actividades:**  
PROGRESIVA KM. 220+230  
VISITA DE SEGUIMIENTO EN CAMPO: ACTIVIDADES DE PAVIMENTACION PARALIZADAS ( EN LA ZONA BAJA DEL TRAMO II)

**CDescripcion** \_\_\_\_\_:  
En la progresiva Km. 220+230 se realiza visita de seguimiento en campo donde se comprueba las actividades paralizadas. se verifican los equipos y maquinarias en un lado de la via ( zona alta) no hay actividades por el PARO DE TRABAJADORES EXIGIENDO EL PAGO COMPLETO DE SUS SALARIOS.

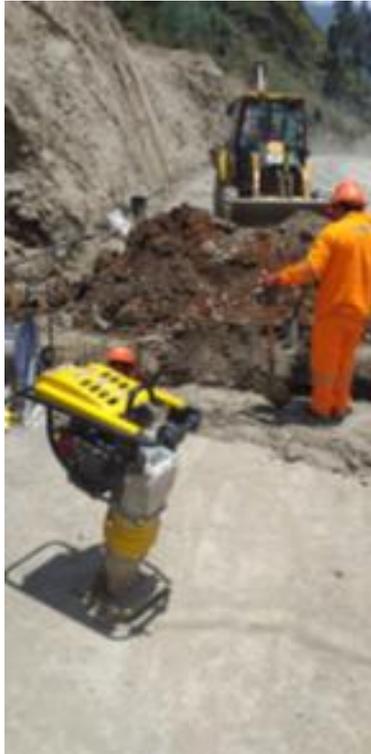
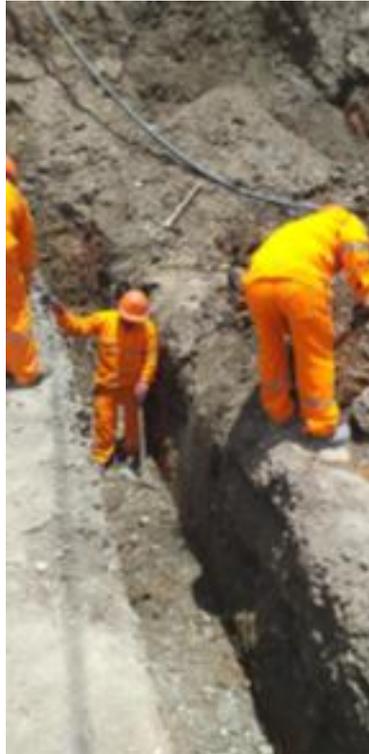
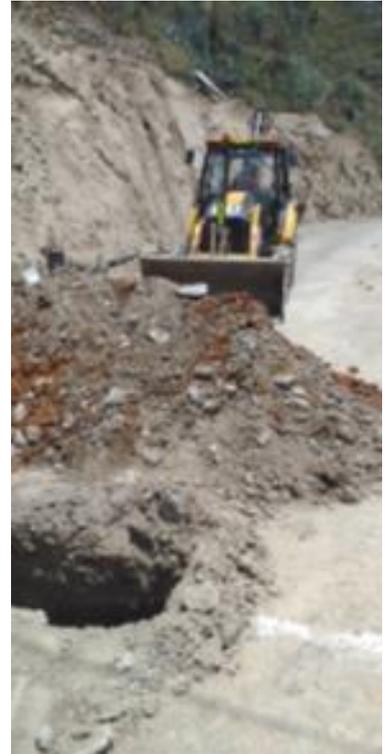
**Actividades:**  
PROGRESIVA KM. 220+310  
VISITA DE MONITOREO EN LA ZONA BAJA: TRABAJOS DE INSTALACIÓN DE TUBERIAS DE AGUA  
tuberia de agua geo class220310

**CDescripcion \_\_\_\_\_:**  
En la progresiva Km. 220+310 la empresa contratista GEOCLASS realiza instalación de tuberías de agua potable en el sector. es una empresa contratada por PROVIAS NACIONAL para instalar la aducción de agua en toda la zona, son los únicos que están trabajando en la zona baja.
