## BITACORA ELECTRÓNICA DE OBRA

NUMERO DE INFORME : 0166

OBRA: MEJORAMIENTO DE LA CARRETERA OYON - AMBO TRAMO 2 DESVIO CERRO DE PASCO DESVIO CHACAYAN

TRAMO 2 progresiva km. 181+000 a la progresiva km. 230+000

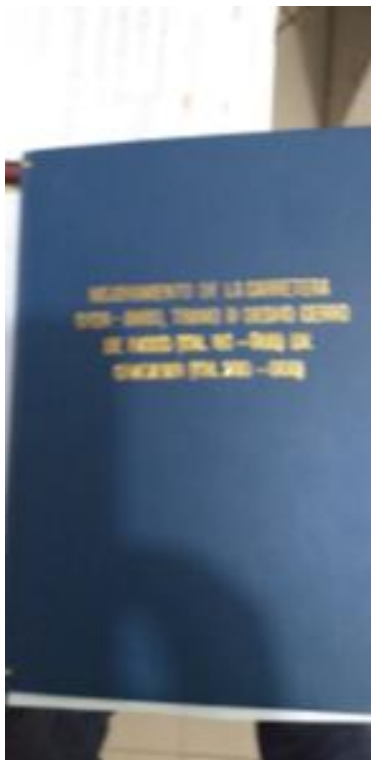
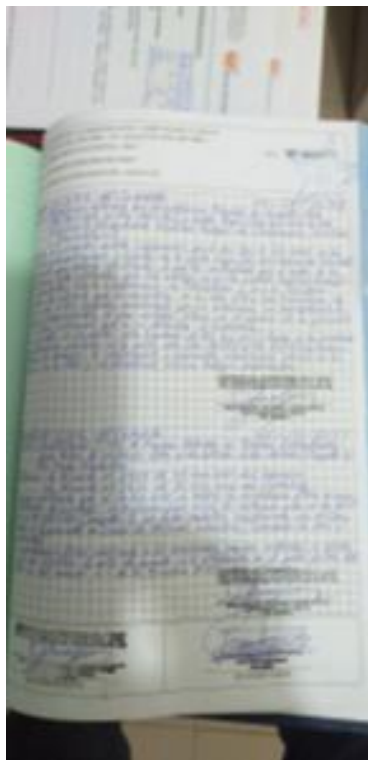
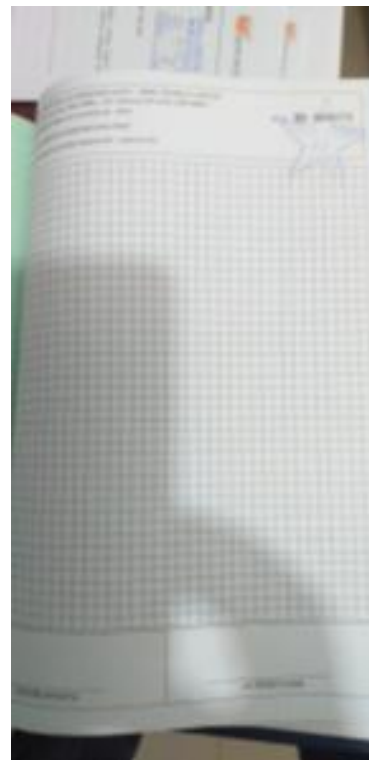
PROGRESIVA KM. 214+500

En la progresiva km. 214+500 se realiza visita a las oficinas de la supervisión en busca del cuaderno de obra, se revisa el cuaderno de obra y se verifica que no hay anotaciones nuevas desde el día 06-10-2021

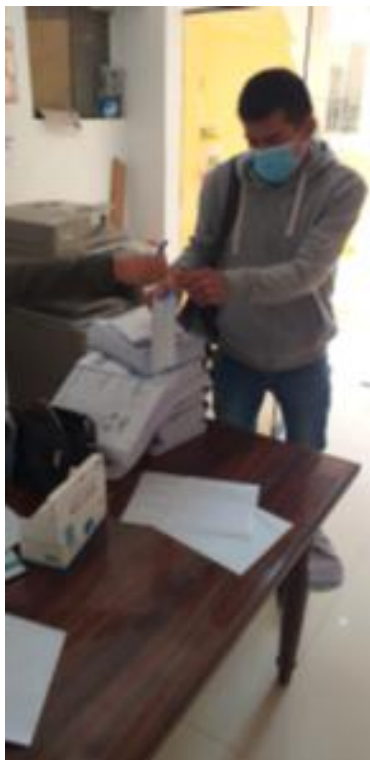
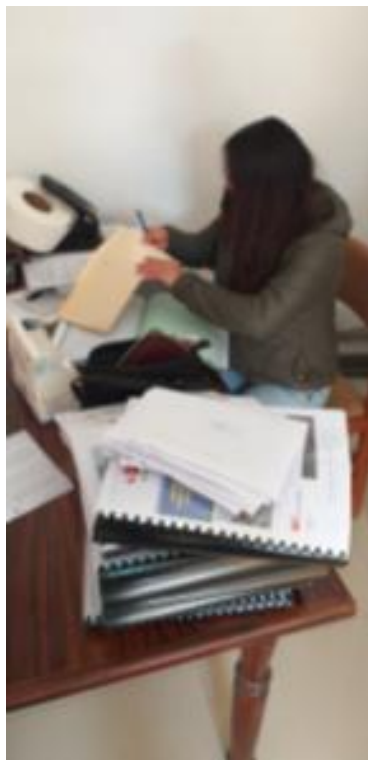
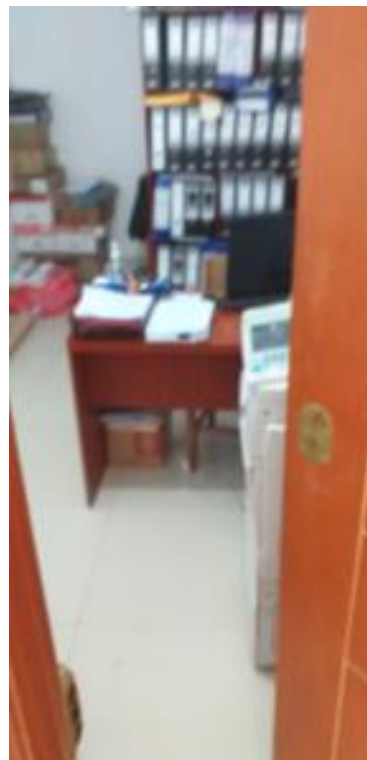
PROGRESIVA KM. 214+500

En la progresiva Km. 214+500 se visita las oficinas de la supervisión se verifica que se están cumpliendo los protocolos de prevencion ante el COVID 21019, con el personal de la supervisión y visitantes,

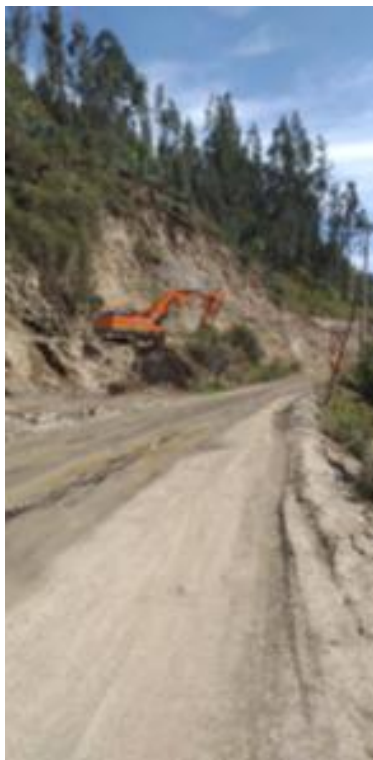
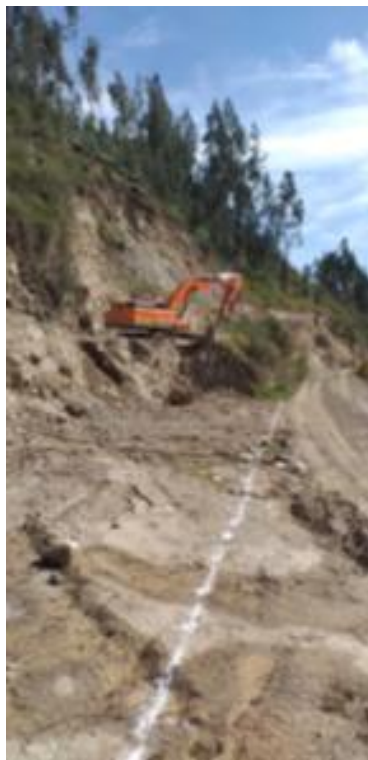
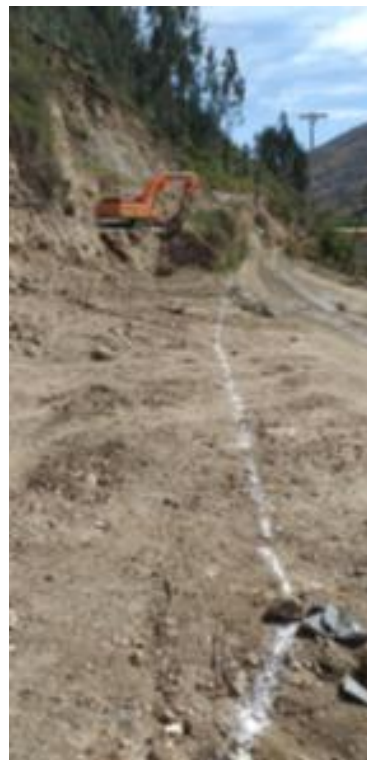
PROGRESIVA KM. 219+830 A KM. 219+930

En la progresiva Km.219+830 a Km. 219+930 se realiza el corte de excavación en explanación, Se utiliza una excavadora de oruga, 1 cargador frontal , trabajan : 1 capataz, 2 obreros, 2 operador 2 vigías

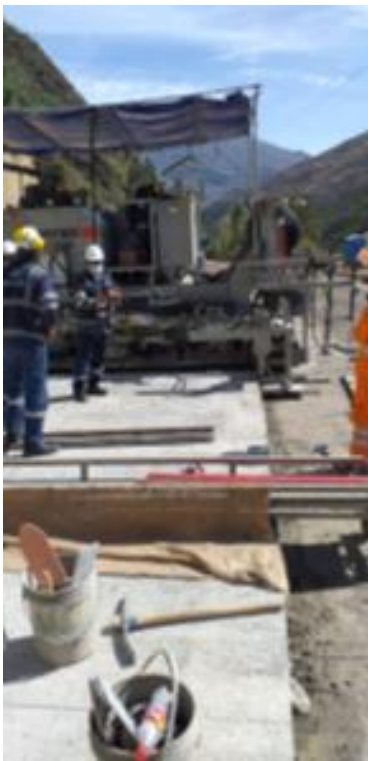
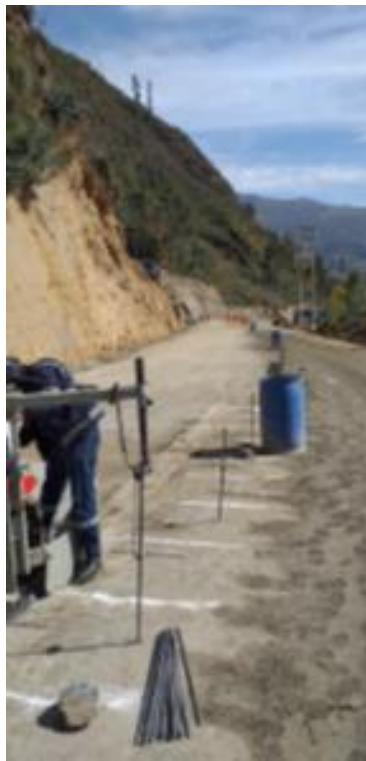
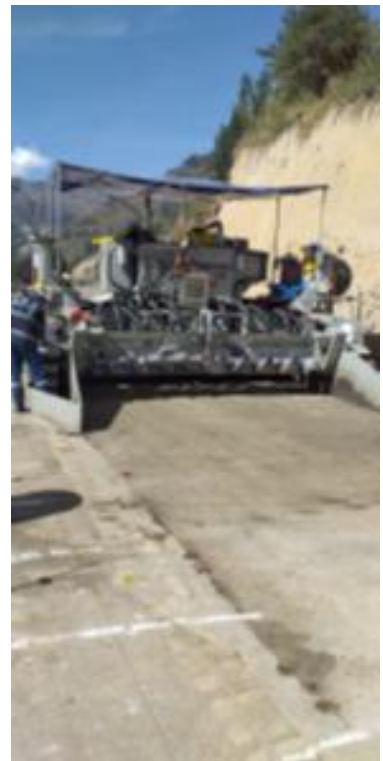
En la progresiva KM. 220+230 Se verifica el avance de la nueva pavimentadora para el inicio de construcción de pavimentos para avanzar en forma progresiva por el lado izquierdo de la vía. Se utiliza una pavimentadora, una retroexcavadora, un camión cisterna, 4 volquetes, y trabajan: 1 capataz, 4 operadores de pavimentadora, 1 operador de retroexcavadora, 1 chofer de cisterna, 15 obreros. 2 vigías

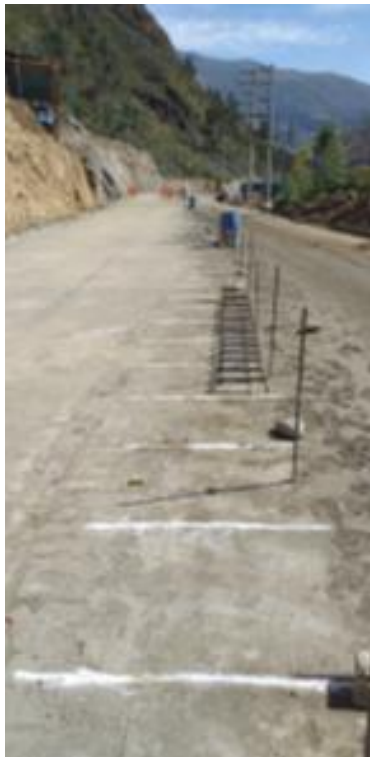
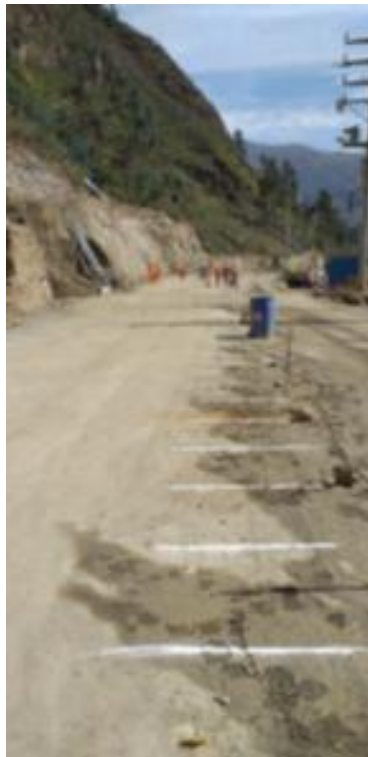
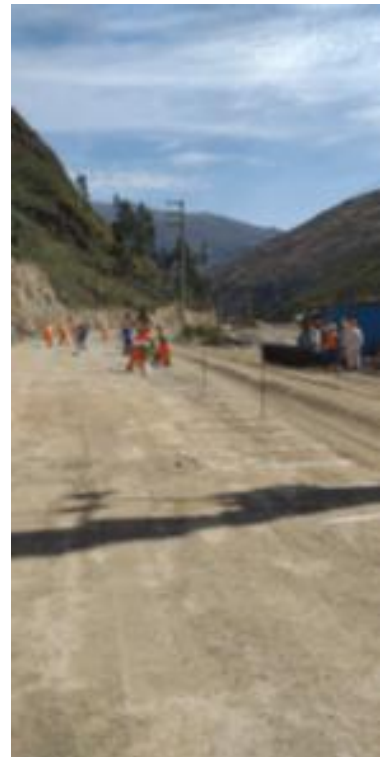
PROGRESIVA KM. 220+230 a KM. 220+330

En la progresiva KM. 220+170 Se realiza limpieza de la superficie, la colocación de guías para continuar con la nueva pavimentadora para el inicio de construcción de pavimentos para avanzar en forma progresiva por el lado izquierdo de la vía. Se utiliza una pavimentadora, una retroexcavadora, un camión cisterna, 4 volquetes, y trabajan: 1 capataz, 4 operadores de pavimentadora, 1 operador de retroexcavadora, 1 chofer de cisterna, 15 obreros. 2 vigías

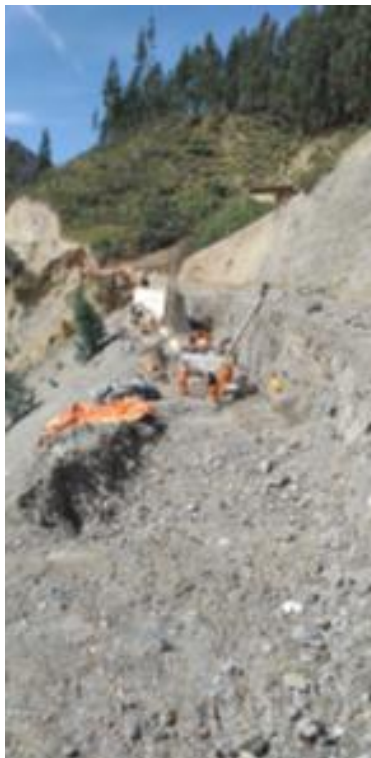
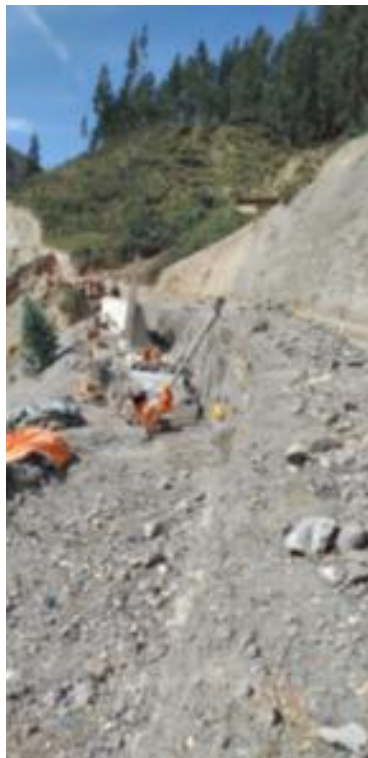
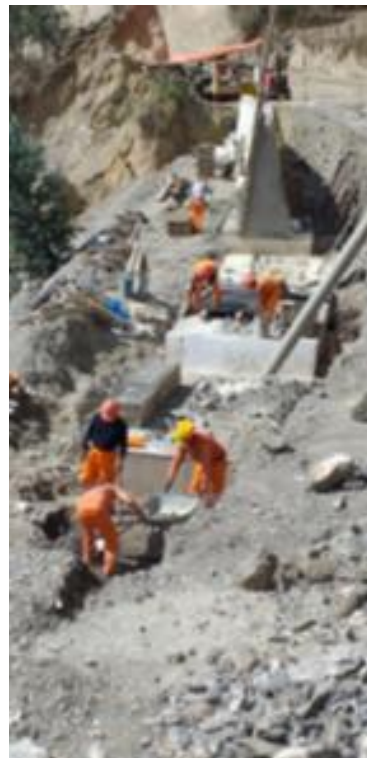
PROGRESIVA KM. 221+900

En la progresiva Km. 221+900 se realiza la excavación a mano para la construcción de muros ciclópeos. Se utiliza herramientas menores, trabajan: 1 capataz, 4 obreros

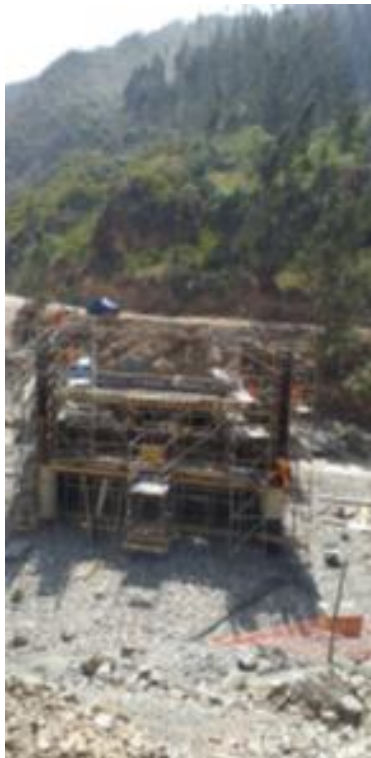
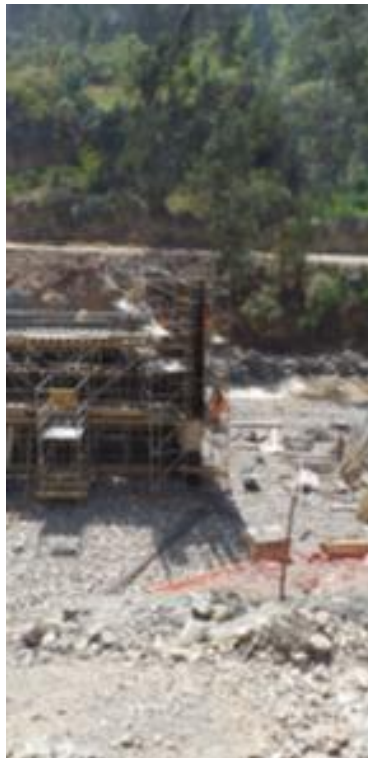
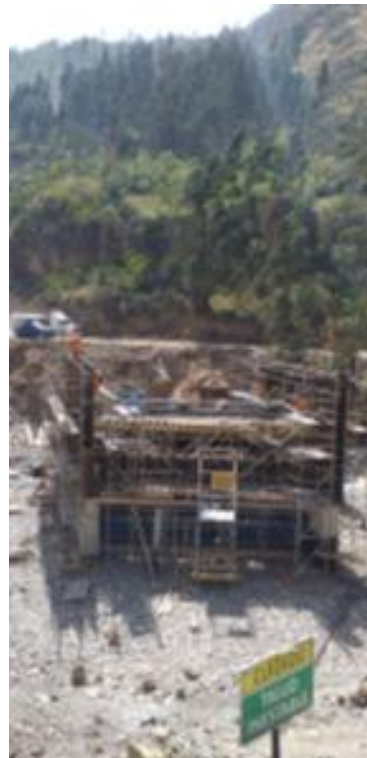
PROGRESIVA KM. 229+965

En la progresiva Km . 229+965 se continua con el encofrado y la colocación de acero de refuerzo de la tercera etapa del estribo izquierdo del puente mayor Huarimarca, Se utiliza herramientas menores, trabajan: 1 capataz, 8 obreros

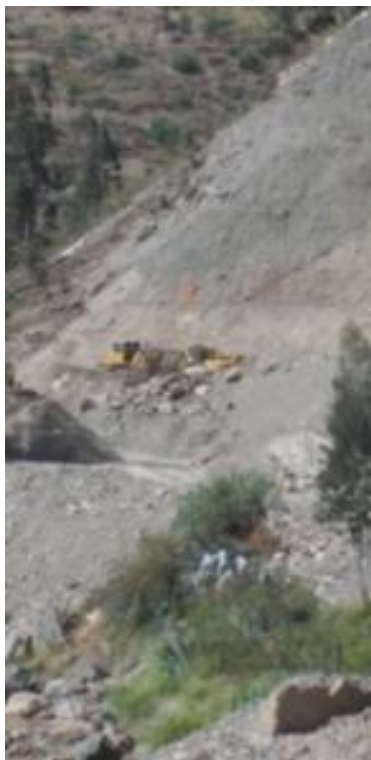
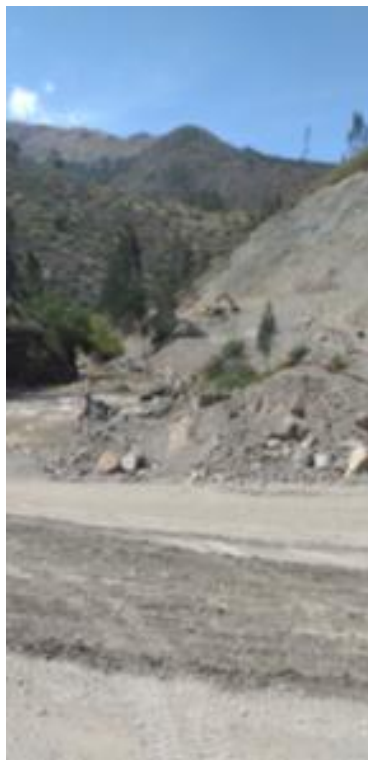
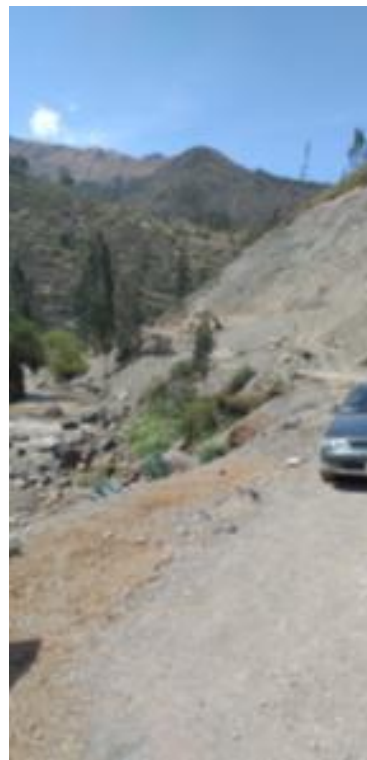
PROGRESIVA KM. 229+500

En la progresiva Km.229+500 se realiza el corte de excavación en la zona alta del talud superior, Se utiliza una excavadora de oruga, 1 cargador frontal , trabajan : 1 capataz, 2 obreros, 2 operador 2 vigías

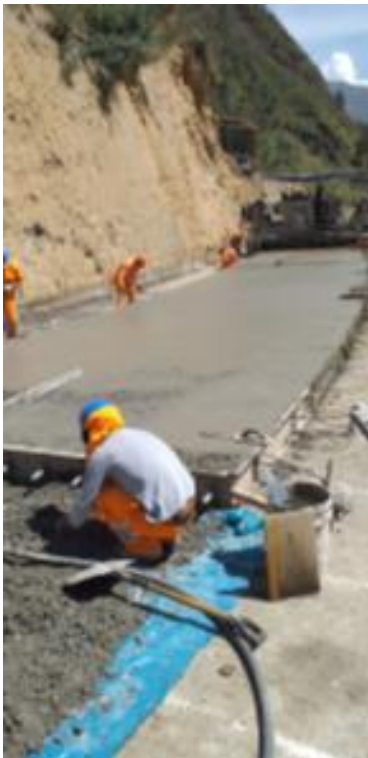
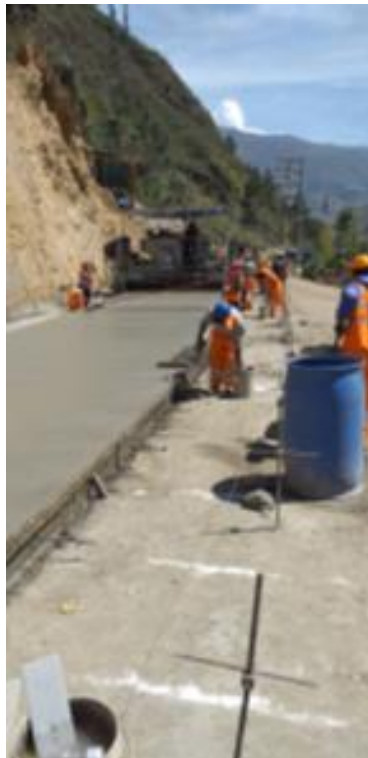
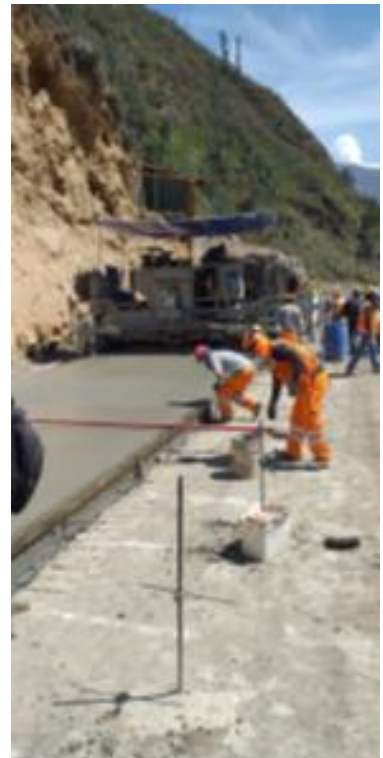
En la progresiva KM. 220+230 A KM. 220+240 Se realiza la construcción de pavimentos de concreto hidráulico avanzado en forma progresiva por el lado izquierdo de la vía. Se utiliza una pavimentadora mas pequeña comparado con la que se ubica en la zona alta, no tiene los accesorios para colocar los dowells y el acero transversal, se utiliza una retroexcavadora , un camión cisterna, 4 volquetes , y trabajan: 1 capataz, 4 operadores de pavimentadora, 1 operador de retroexcavadora, 1 chofer de cisterna, 15 obreros. 2 vigías

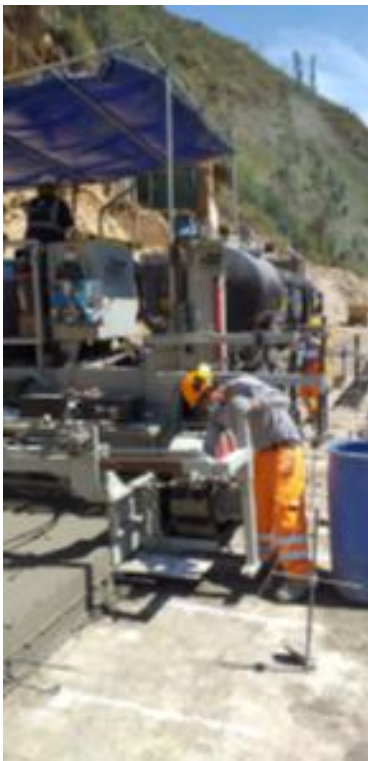
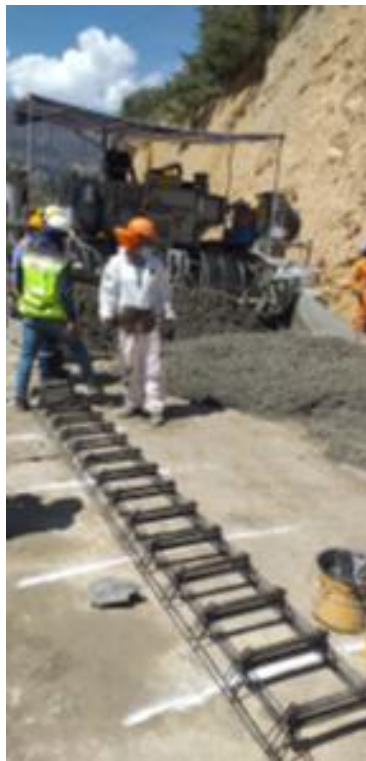
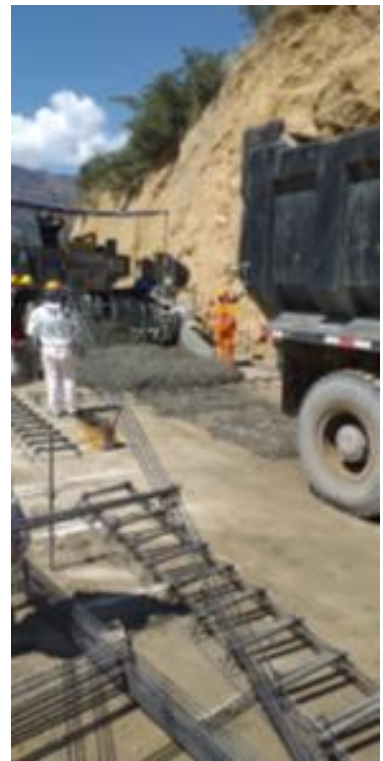
PROGRESIVAS KM. 220+240 a 220+260  
500.0 PAVIMENTOS DE CONCRETO HIDRAULICO  
501.A PAVIMENTO DE CONCRETO HIDRAULICO S'S= 45 KG/CM2  
(PAVIMENTADORA)

En la progresiva KM. 220+240 A KM. 220+260 Se realiza la construcción de pavimentos de concreto hidráulico avanzado en forma progresiva por el lado izquierdo de la vía. Se utiliza una pavimentadora, una retroexcavadora, un camión cisterna, 4 volquetes, y trabajan: 1 capataz, 4 operadores de pavimentadora, 1 operador de retroexcavadora, 1 chofer de cisterna, 15 obreros. 2 vigías

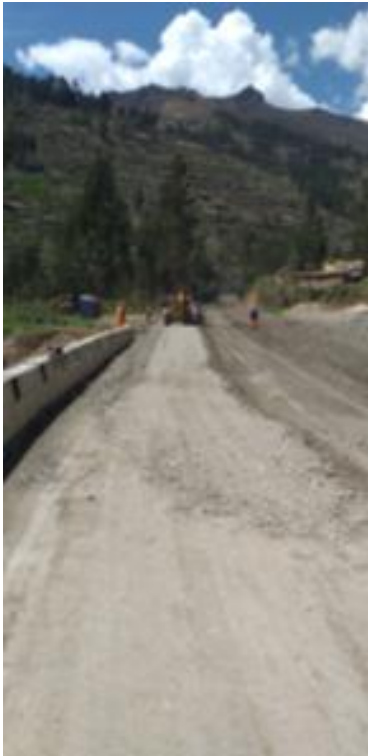
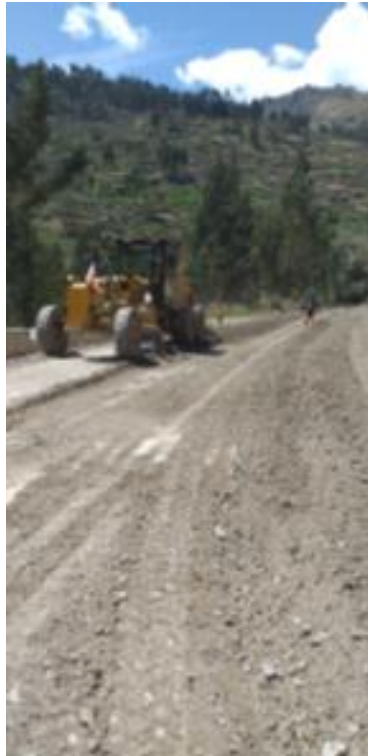
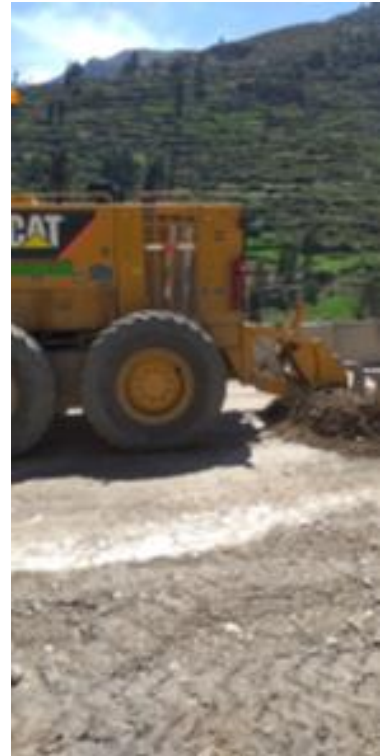
PROGRESIVA KM. 217+850 A KM. 217+750

En la progresiva Km. 217+850 al Km. 217+ 750 se realiza la construcción de sub base granular, se utiliza : 1 motoniveladora, 1 compactadora de rodillo, 1 camión cisterna, trabajan: 1 capataz, 2 operadores, 1 chofer de cisterna, 2 obreros, 2 vigías

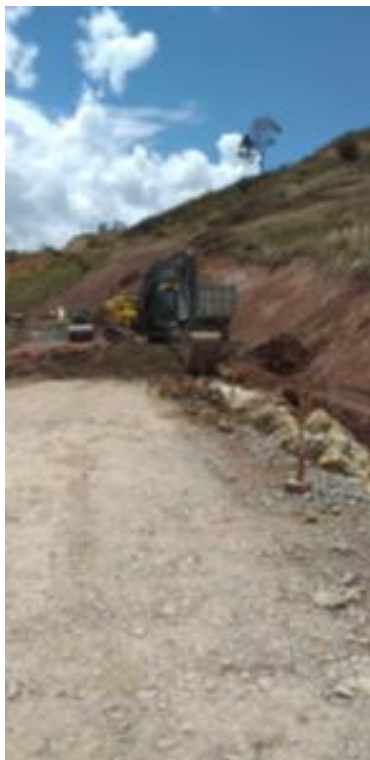
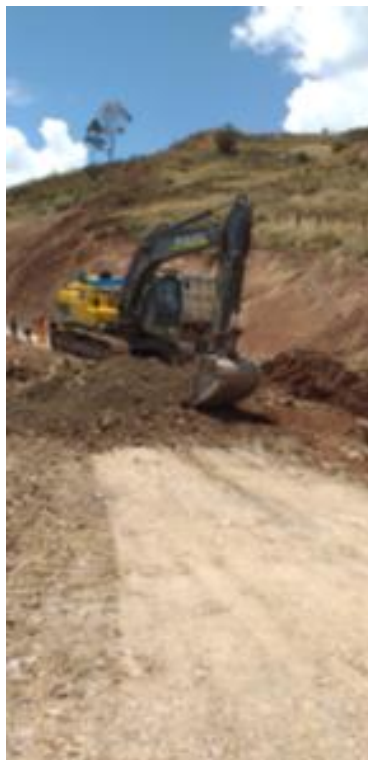
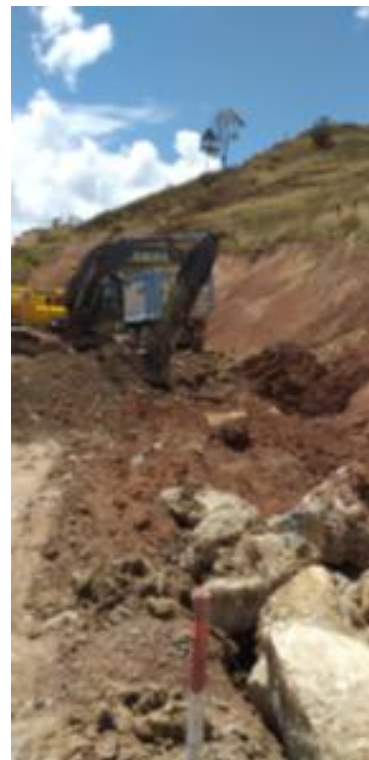
PROGRESIVA KM. 196+380 A KM. 196+500

En la progresiva Km. 196+380 a km. 196+500 Se realiza el mejoramiento de la subrasante en el lado derecho de la vía a 1.5 m de profundidad, Se utiliza una excavadora de oruga, 1 compactadora de rodillo, 4 volquetes, trabajan: 1 capataz, 2 operadores, 4 choferes, 2 vigías

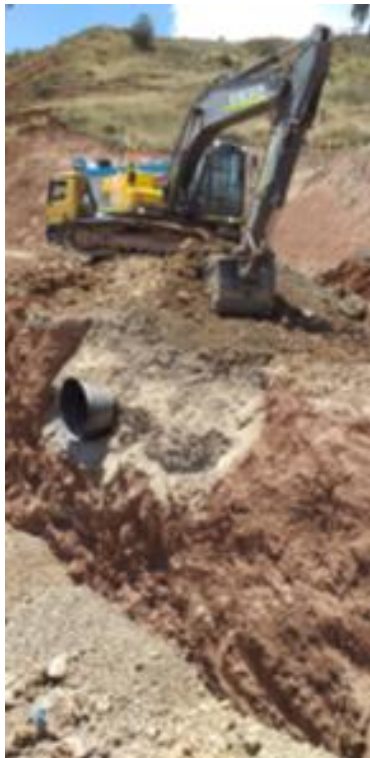
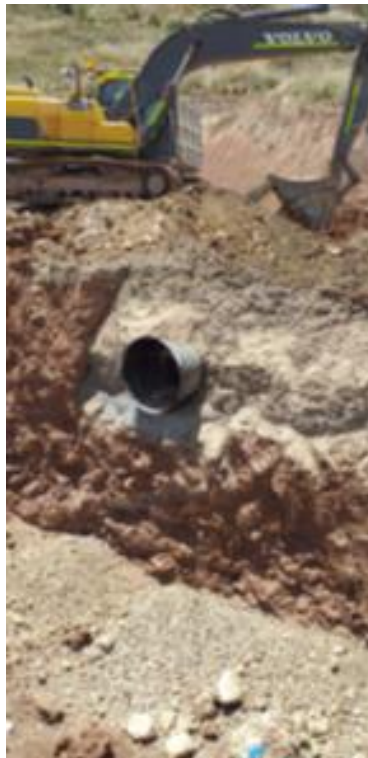
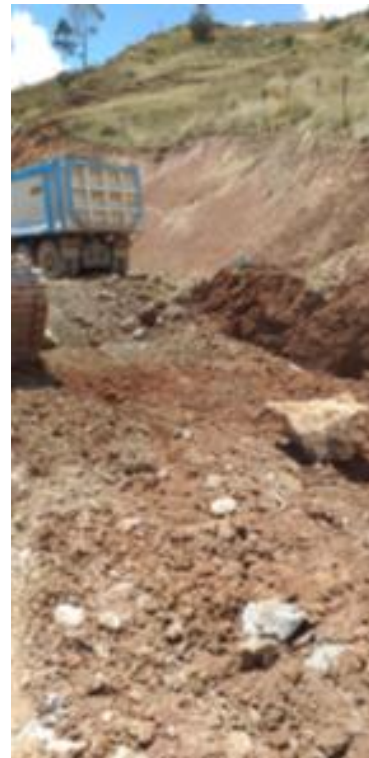
PROGRESIVA KM. 216+477

En la progresiva Km. 216+477 se verifica la colocación de tubería de alcantarilla TMC de 0.90 m . Actualmente una excavadora realiza la limpieza en este punto. trabajan 1 capataz, 1 operador, 2 vigías.
