BITACORA ELECTRÓNICA DE OBRA

Confirma Bitacora: Si	Nro Informe: 212	Fecha Informe: 15-10-2021	Nombre De La Obra: Carretera Chuquicara-Puente Quiroz – Tauca-Cabana-Huandoval-Pallasca, Tramo: Tauca- Pallasca	Personal Encargado: NATALY SUSI CABALLON PAUCAR
---------------------------------	----------------------------	-------------------------------------	---	---

INFORME DIARIO N°212-2021-MNT. TAUCA-PALLASCA/NSCP

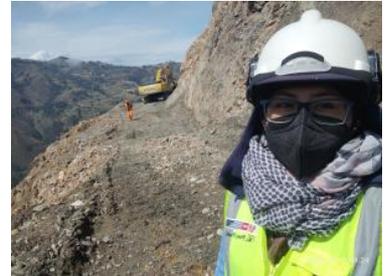
Foto3:

CORTE DE BANQUETA Y ELIMINACIÓN DE MATERIAL DE VOLADURA EN EL KM 30+780- KM 30+820.

MO: 1 CAPATAZ, 1 PERSONAL DE PISO, 2 VIGÍAS, 4 OPERADORES.

EM: 1 EXCAVADORA SOBRE ORUGA, 3 VOLQUETES.
