BITACORA ELECTRÓNICA DE OBRA

REGISTRO DE LA BITACORA Y FOTO DEL CUADERNO DE OBRA

Confirma Bitacora: Si	Nro Informe: 167	Fecha Informe: 15-10-2021	Nombre De La Obra: Carretera Oyon- Ambo, Tramo II: Dv. Cerro de Pasco- Dv. Chacayan	Personal Encargado: BORIS WALTER AYLLÓN CARCELÉN
---------------------------------	----------------------------	-------------------------------------	---	---

OBRA: MEJORAMIENTO DE LA CARRETERA OYON - AMBO TRAMO 2 DESVIO CERRO DE PASCO DESVIO CHACAYAN

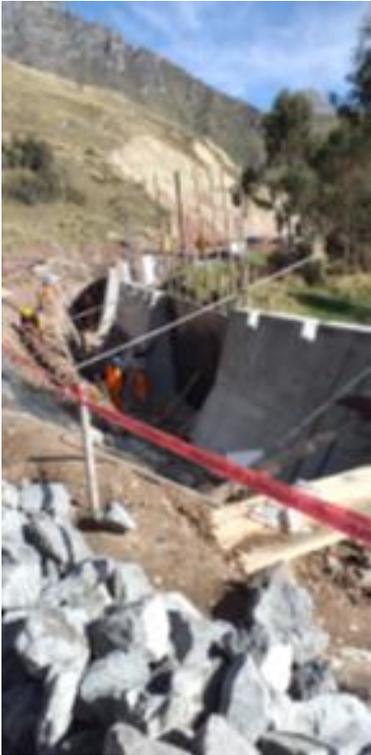
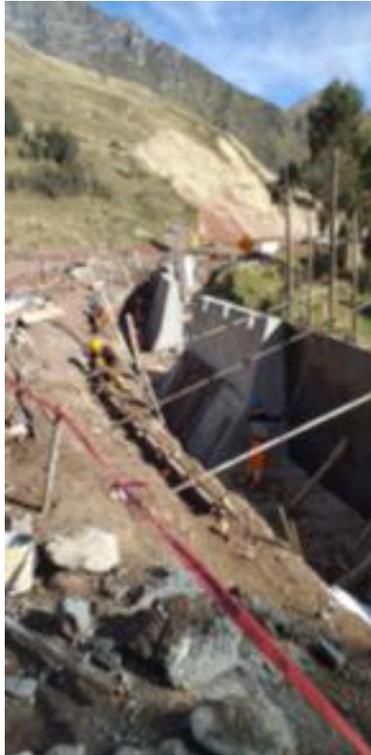
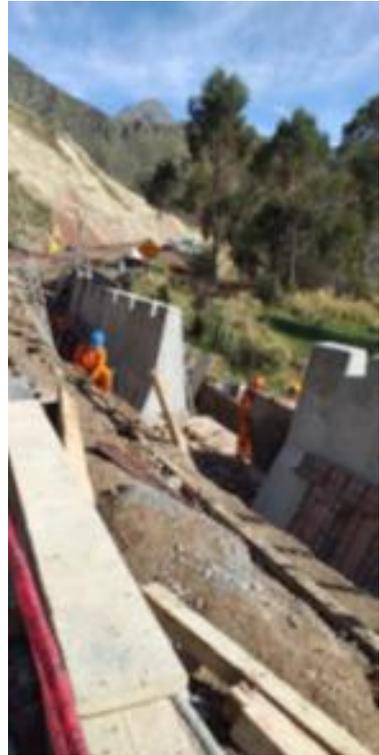
Actividades:
PROGRESIVA KM. 196+730
600.0 OBRAS DE ARTE Y DRENAJE
612.A ENCOFRADO Y DESENCOFRADO DE OBRAS DE ARTE

CDescripcion _____:
En la progresiva Km. 196+730 se realiza el encofrado de muros ciclópeos. se utiliza herramientas menores. trabajan 1 capataz, 4 obreros

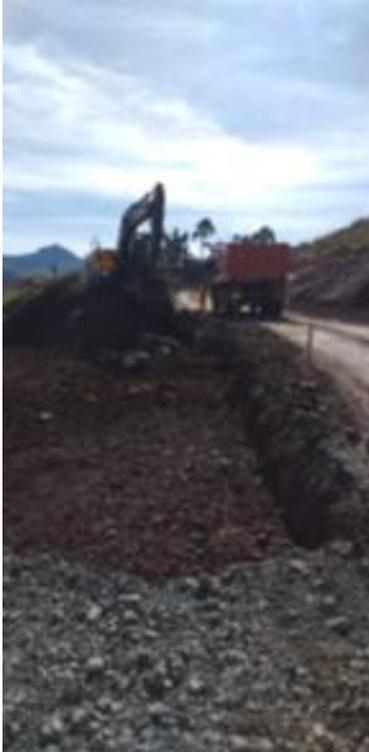
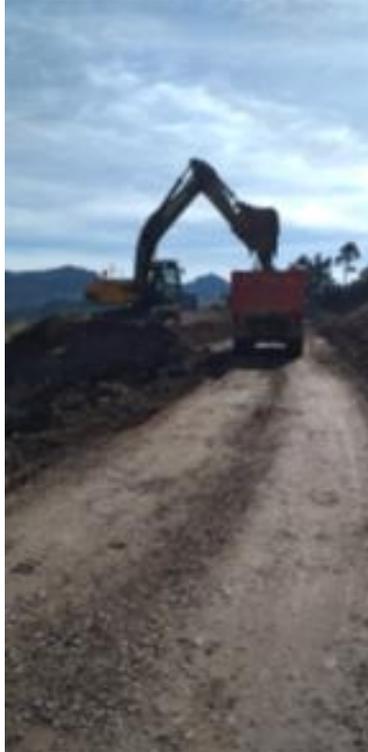
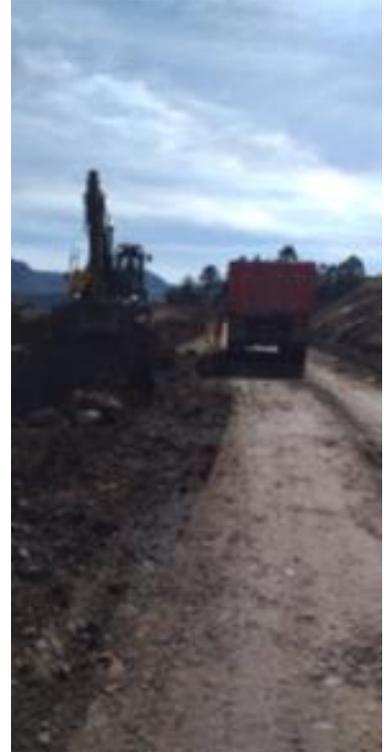
Actividades:
PROGRESIVA KM. 196+580 A KM. 196+478
200.0 MOVIMIENTO DE TIERRAS
220.B MEJORAMIENTOS DE LA SUBRASANTE CON MATERIAL DE CANTERA

CDescripcion _____:
196580 196478 Id 1 m. En la progresiva Km. 196+580 a km. 196+478 Se realiza el mejoramiento de la subrasante en el lado derecho de la vía, a una profundidad de 1 m., Se utiliza una excavadora de oruga, 1 compactadora de rodillo, 4 volquetes, trabajan: 1 capataz, 2 operadores, 4 chóferes, 2 vigías

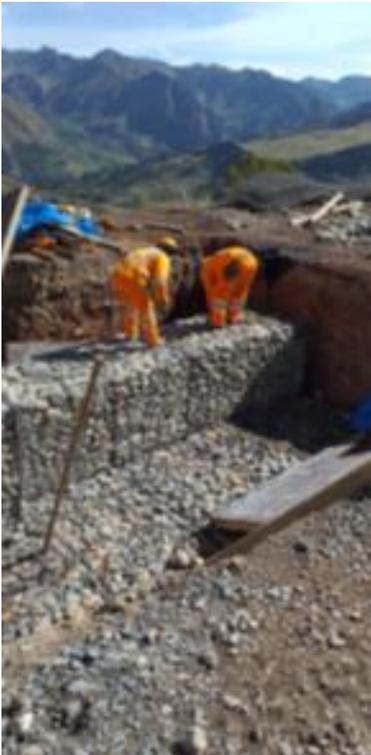
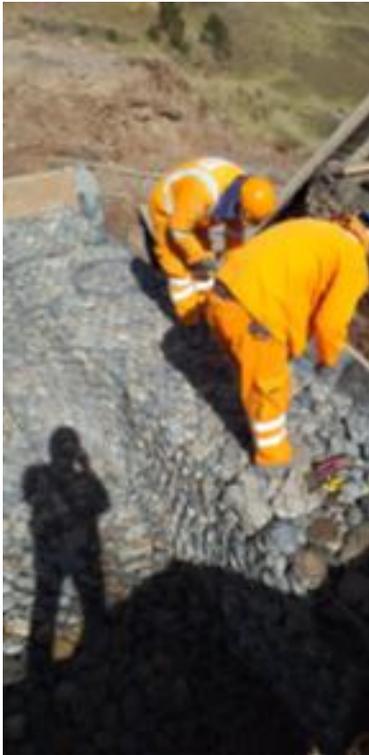
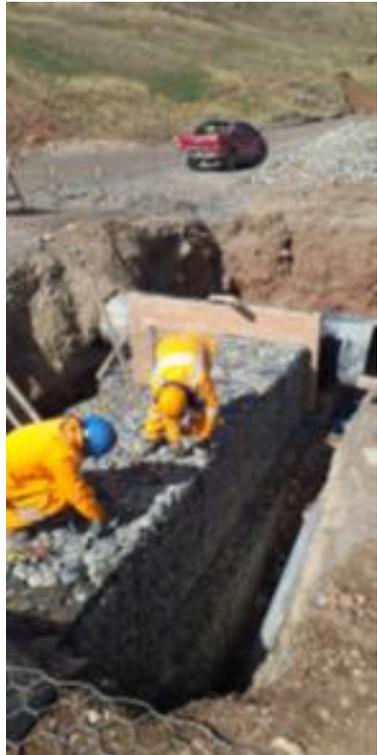
Actividades:
PROGRESIVA KM. 195+693
600.0 OBRAS DE ARTE Y DRENAJE
665.B GAVION TIPO CAJA DE 2.7 MM, 0.50 X 1 X 1 M.

CDescripcion _____:
En la progresiva Km. 195+693 se realiza la construcción de muro de gaviones en el lado izquierdo de la vía como cabezal de alcantarilla. Se utiliza herramientas menores y trabajan: 1 capataz, 2 obreros.

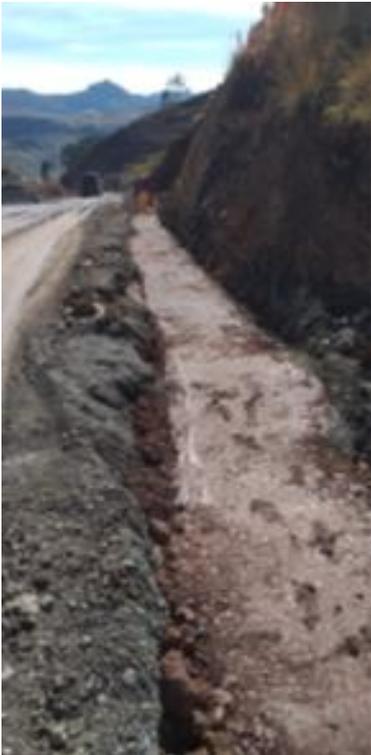
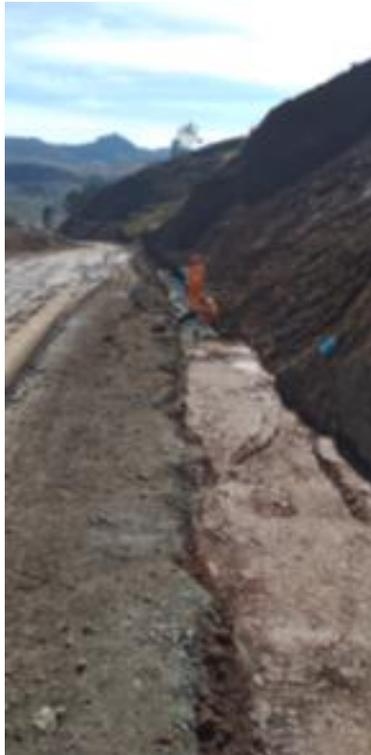
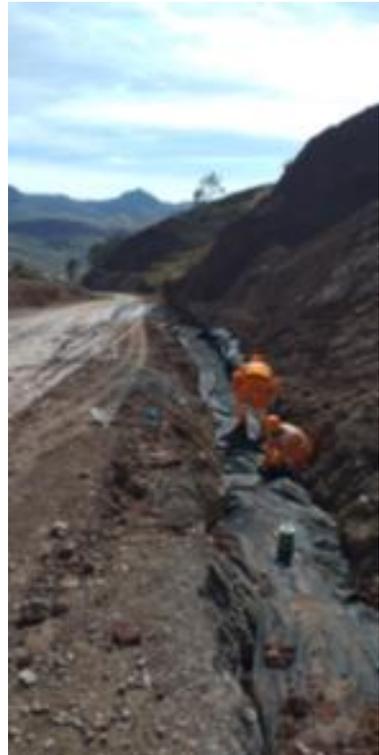
Actividades:
PROGRESIVAS KM. 195+700 a KM. 195+800
600.0 OBRAS DE ARTE Y DRENAJE
625.A SUBDREN TIPO1

CDescripcion_____:
En la progresiva km. 195+700 al km. 195+800 se realiza la colocación de material filtrante para la construcción de subdren tipo I . se utiliza una retroexcavadora y herramientas menores, trabajan: 1 capataz, 1 operador, 2 obreros.

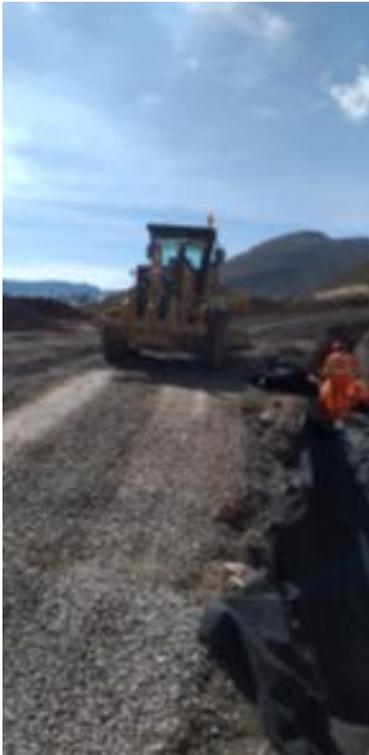
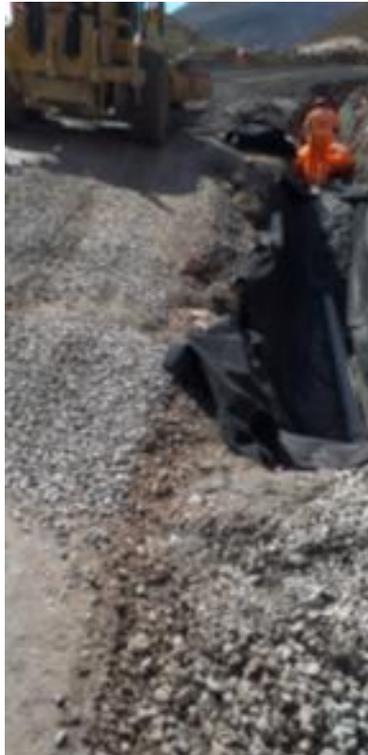
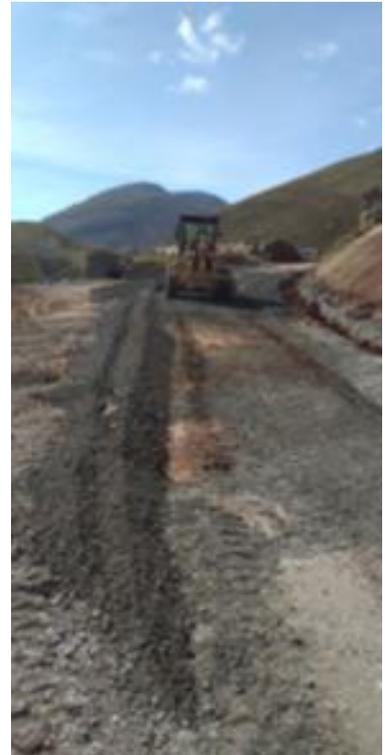
Actividades:
PROGRESIVA KM. 193+600 A KM. 193+760
300.0 SUB BASES Y BASES
303.A SUB BASE GRANULAR

En la progresiva Km. 193+600 al Km. 193+ 760 se realiza la construcción de sub base granular, se utiliza : 1 motoniveladora, 1 compactadora de rodillo, 1 camión cisterna, trabajan: 1 capataz, 2 operadores, 1 chofer de cisterna, 2 obreros, 2 vigías

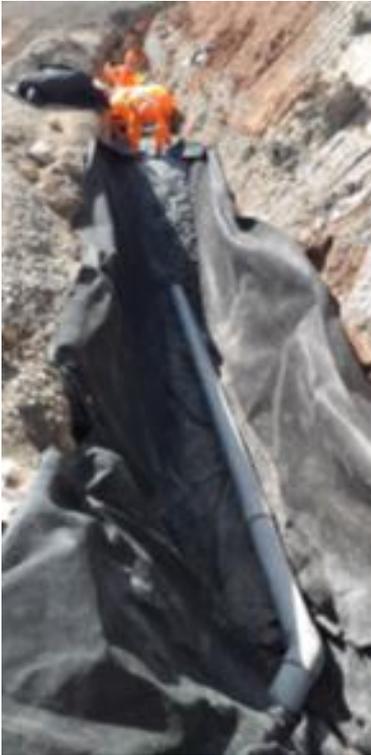
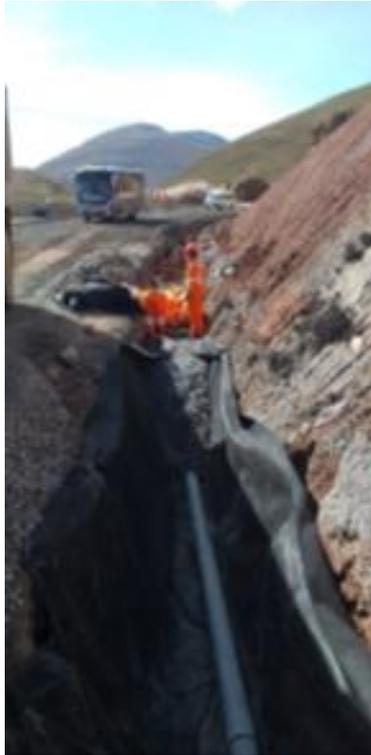
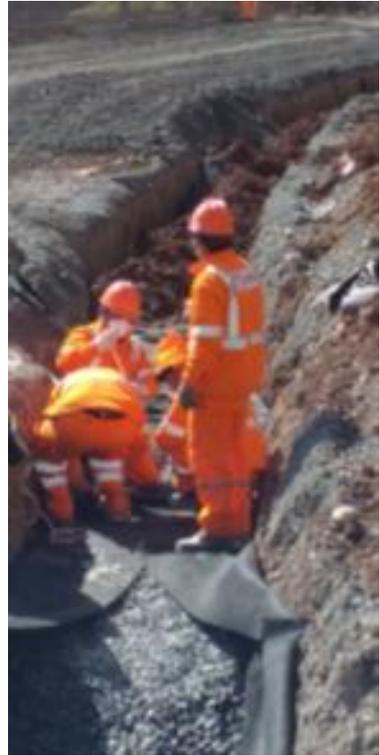
Actividades:
PROGRESIVAS KM. 193+600 a KM. 193+775
600.0 OBRAS DE ARTE Y DRENAJE 625.A SUBDREN TIPO1

CDescripcion_____:
En la progresiva km. 193+600 al km. 193+775 se realiza la colocación de material filtrante para la construcción de subdren tipo I . se utiliza una retroexcavadora y herramientas menores, trabajan: 1 capataz, 1 operador, 2 obreros.

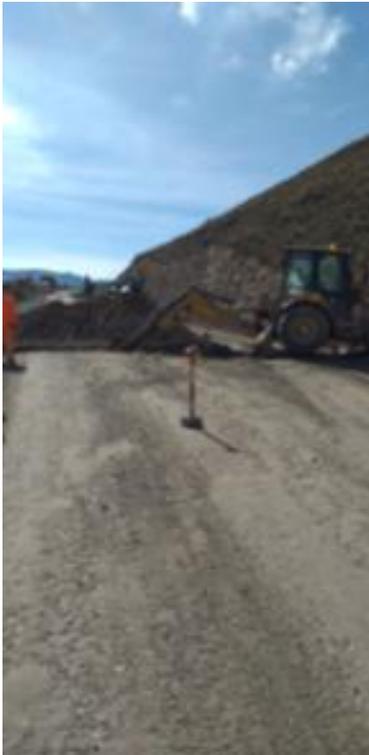
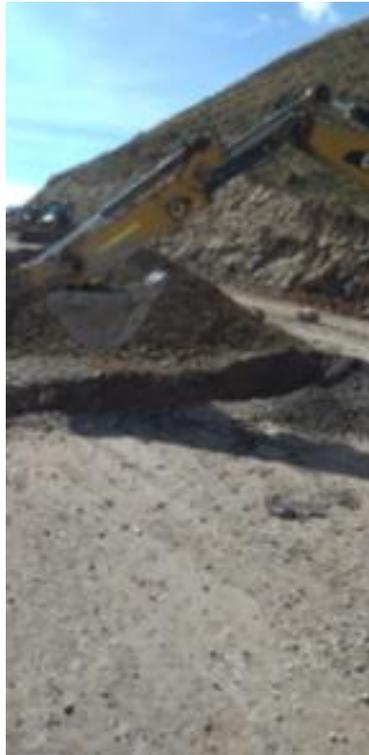
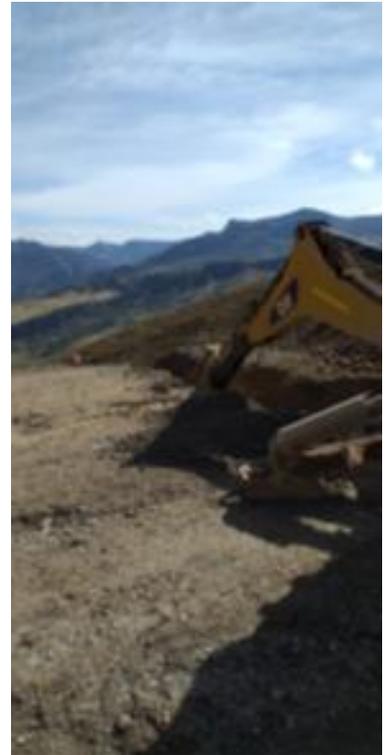
PROGRESIVA KM. 193+775
600.0 OBRAS DE ARTE Y DRENAJE
625.B DESCARGA DE SUBDREN TIPO 1

En la progresiva Km. 193+775 se realiza la excavación para la construcción de descarga de sub dren . Se utiliza una retroexcavadora y herramientas menores, trabajan : 1 capataz, 1 operador, 2 obreos y 2 vigías.

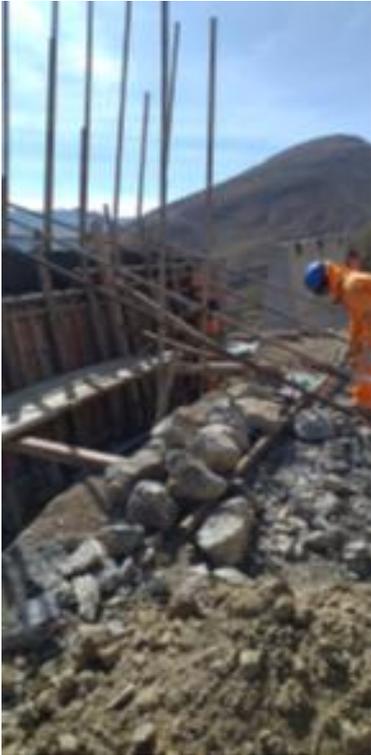
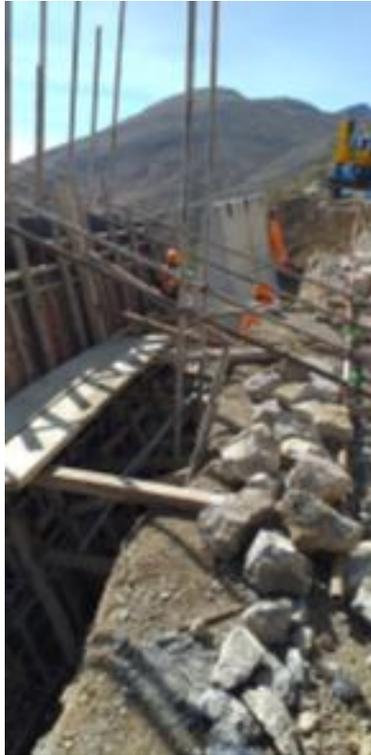
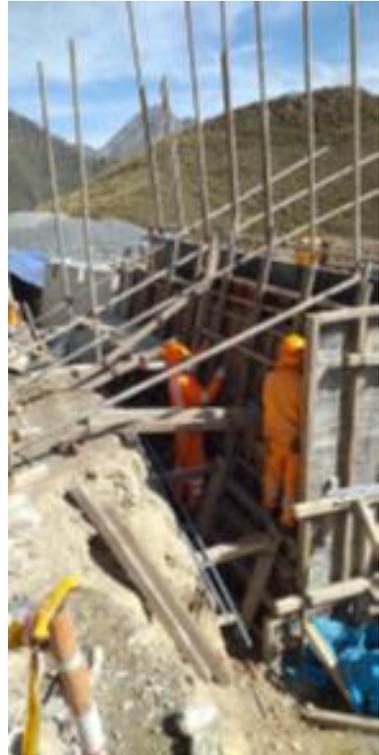
Actividades:
PROGRESIVA KM. 193+290
600.0 OBRAS DE ARTE Y DRENAJE
612.A ENCOFRADO Y DESENCOFRADO DE OBRAS DE ARTE

CDescripcion _____:
En la progresiva Km. 193+290 se realiza el encofrado de muros ciclópeos. se utiliza herramientas menores. trabajan 1 capataz, 4 obreros

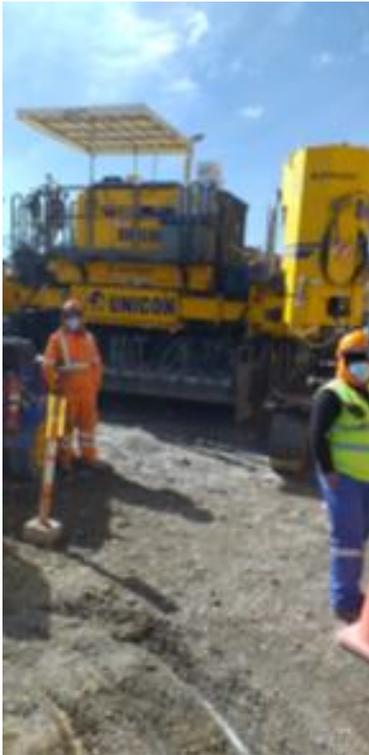
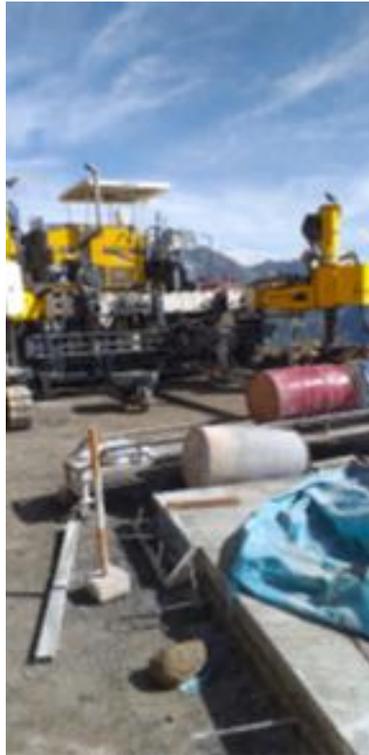
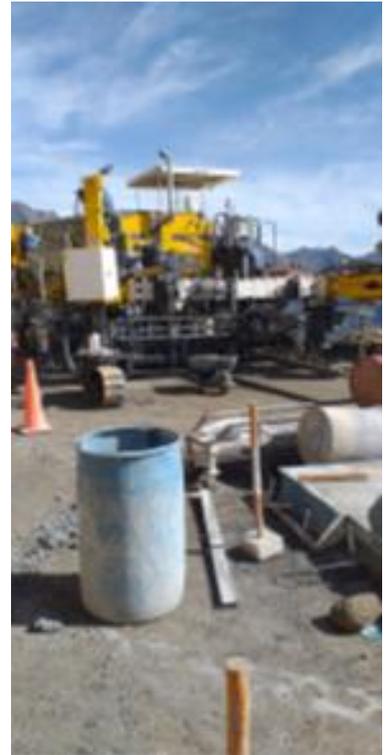
PROGRESIVA KM. 193+220

En la progresiva KM. 193+220 La pavimentadora esta estacionada para el inicio de su movilización para iniciar construcción de pavimentos en otra zona, para avanzar en forma progresiva por el lado derecho de la vía. La pavimentadora no puede seguir movilizandoo por falta de espacio. no hay actividad de pavimentación.

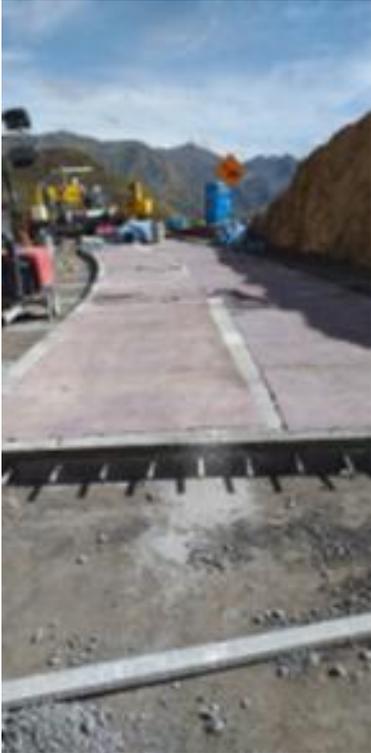
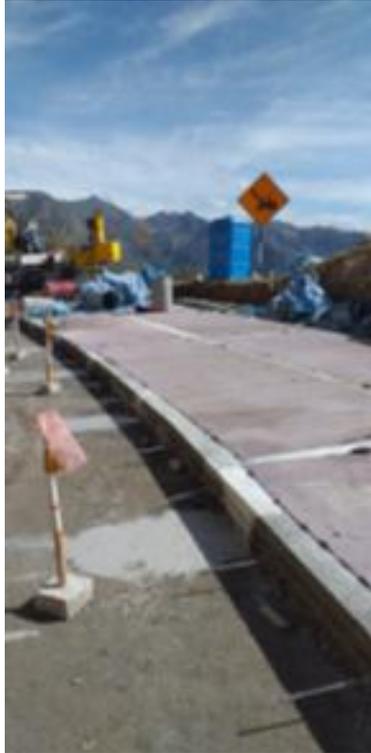
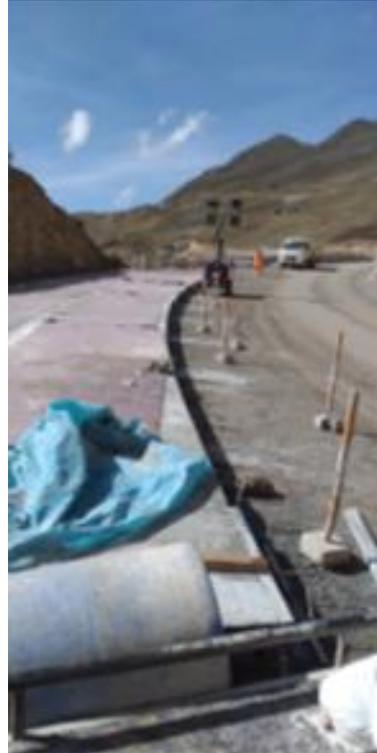
Actividades:
PROGRESIVA KM. 193+190 a km. 193+220
500.0 PAVIMENTOS DE CONCRETO HIDRAULICO
501.A PAVIMENTO DE CONCRETO HIDRAULICO S'S= 45 KG/CM2 (PAVIMENTADORA)

CDescripcion _____:
En las progresivas KM. 193+190 a km. 193+220 Se verifica la construcción de pavimento de concreto con pavimentadora para avanzar en forma progresiva por el lado derecho de la vía. Se utilizó una pavimentadora, una retroexcavadora , un camión cisterna, 4 volquetes , y trabajaron: 1 capataz, 4 operadores de pavimentadora, 1 operador de retroexcavadora, 1 chofer de cisterna, 15 obreros. 2 vigías

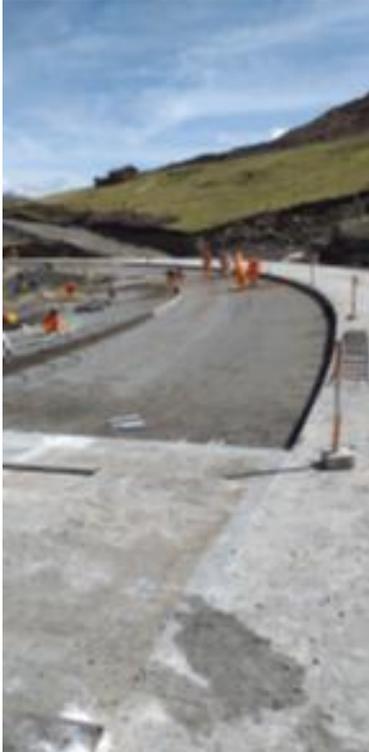
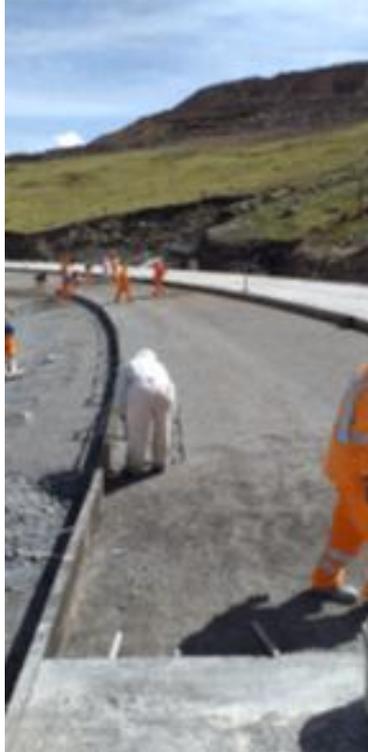
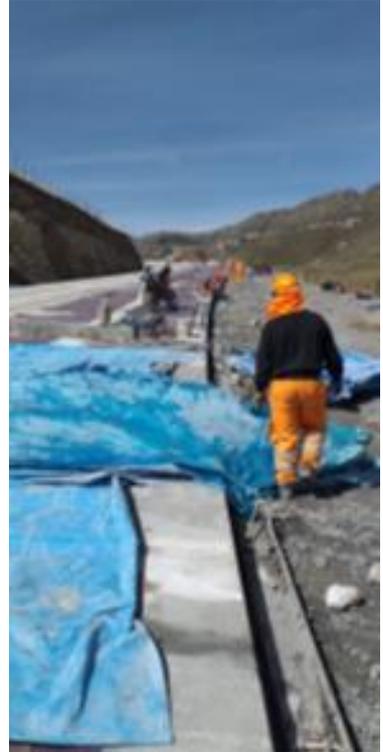
PROGRESIVA KM. 187+680 A KM. 187+730
500,0 PAVIMENTOS DE CONCRETO HIDRAULICO
501.B PAVIMENTO DE CONCRETO HIDRAULICO S'S= 45 KG/CM2 (MANUAL)
612,C ENCOFRADO Y DEENCOFRADO PARA PAVIMENTOS

En las progresivas Km. 187+680 a Km. 187+730 se realiza el encofrado en el lado izquierdo de la vía, de la construcción manual de pavimentos de concreto hidráulico. Se utiliza equipo menor, trabajan: 1 capataz, 8 obreros, 2 vigía

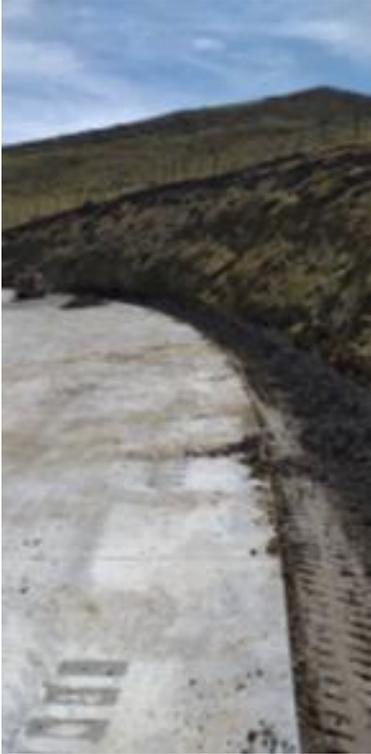
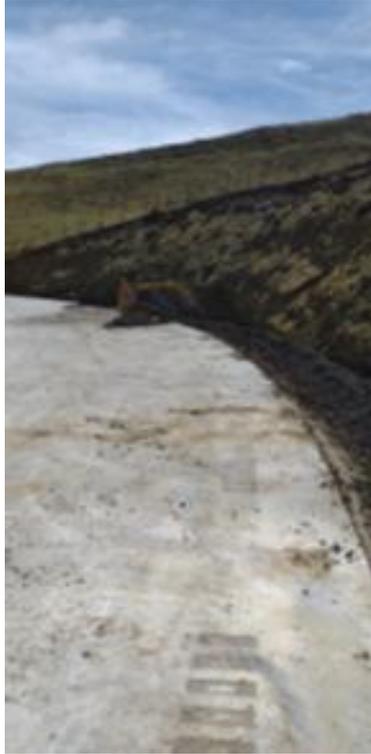
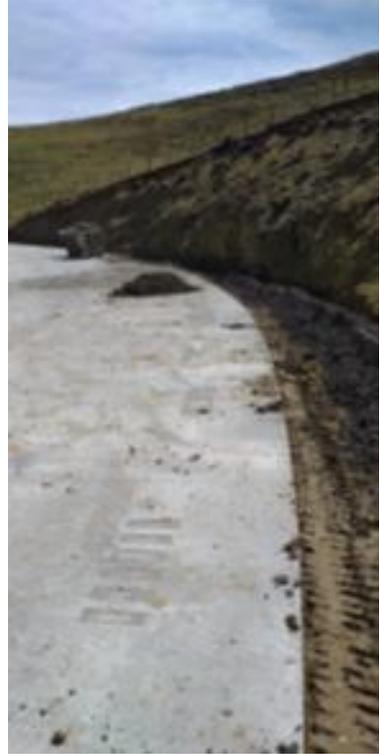
Actividades:
PROGRESIVA KM. 181+500 A KM. 181+600
600.0 OBRA DE ARTE Y DRENAJE
605.A RELLENO PARA ESTRUCTURA.

CDescripcion _____:
En la progresiva Km. 181+500 a km. 181+600 se realiza relleno para la construcción de cunetas triangulares. Se utiliza 1 rana compactadora, 1 mini cargador frontal. trabajan: 1 capataz, 1 operador, 2 obreros

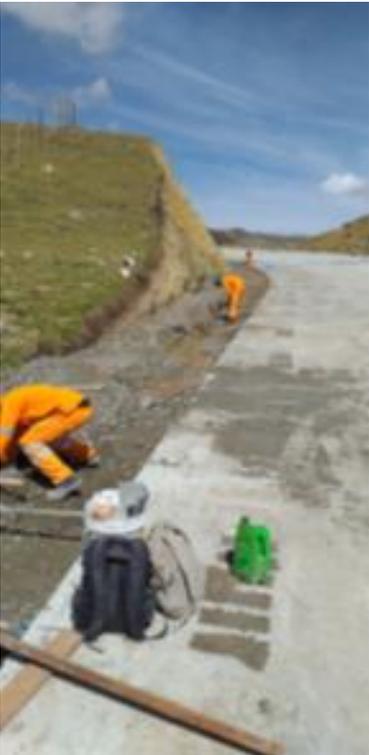
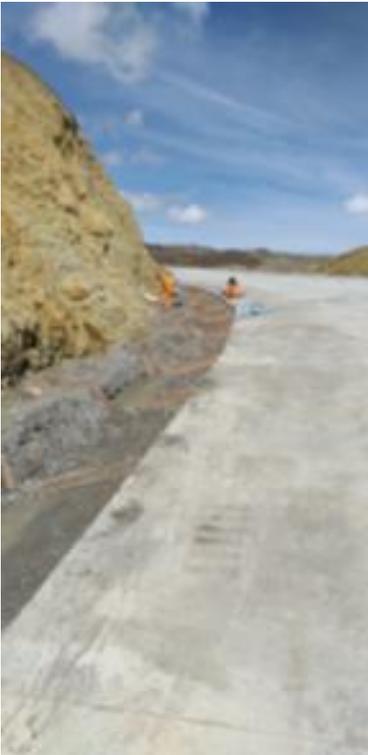
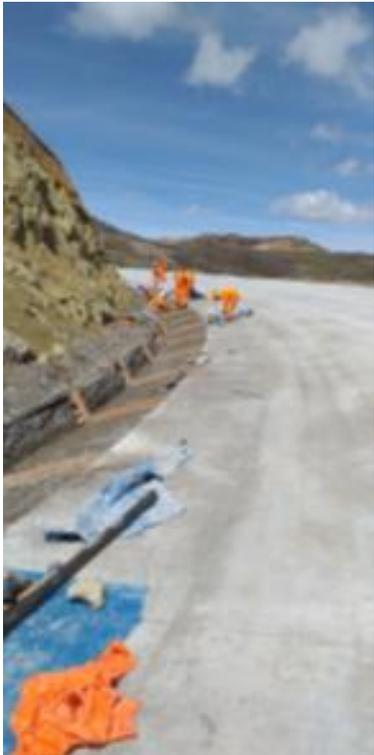
Actividades:
PROGRESIVA KM. 181+410 A KM. 181+ 500
600.0 OBRAS DE ARTE Y DRENAJE
601. A EXCAVACION NO CLASIFICADA PARA ESTRUCTURA

CDescripcion _____:
En las progresivas km. 181+410 a Km. 181+500 se realiza excavación para la construcción de cunetas. Se utilizan herramientas menores. trabajan: 1 capataz, 6 obreros

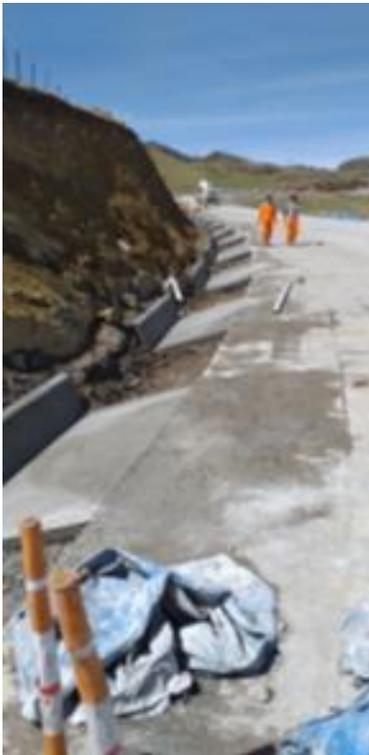
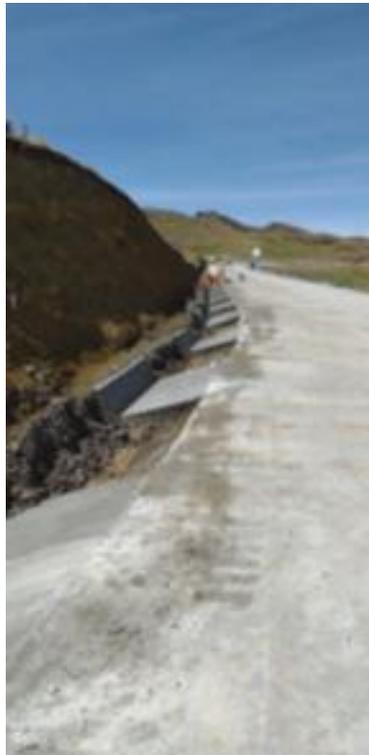
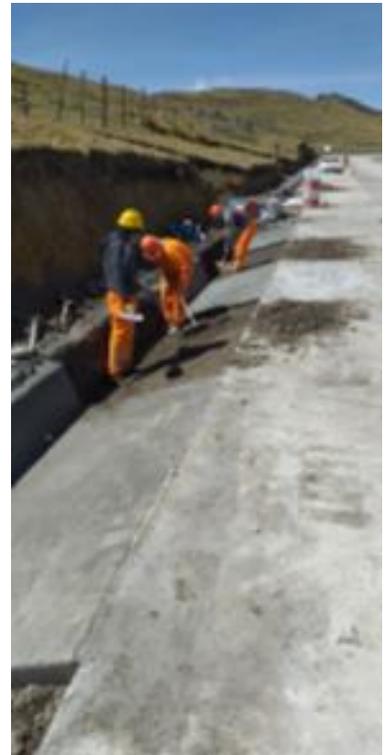
PROGRESIVA KM. 181+310 a 181+400
600.0 OBRAS DE ARTE Y DRENAJE
635.A CUNETAS REVESTIDAS TRIANGULAR TIPO I

En las progresivas Km. 181+310 a km. 181+400 se verifica la realización de cunetas revestidas de concreto triangulares tipo I. trabajan: 1 capataz, 6 obreros

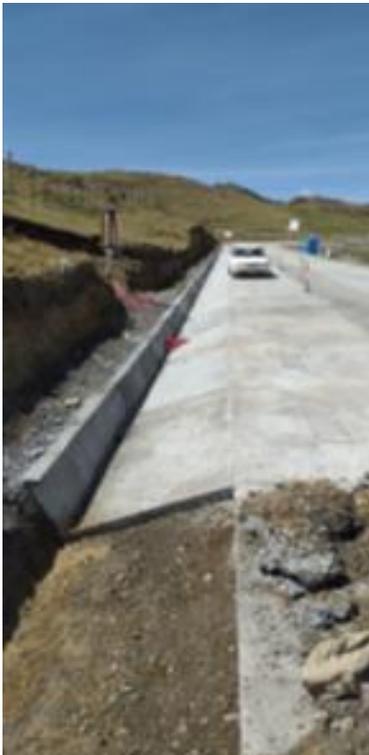
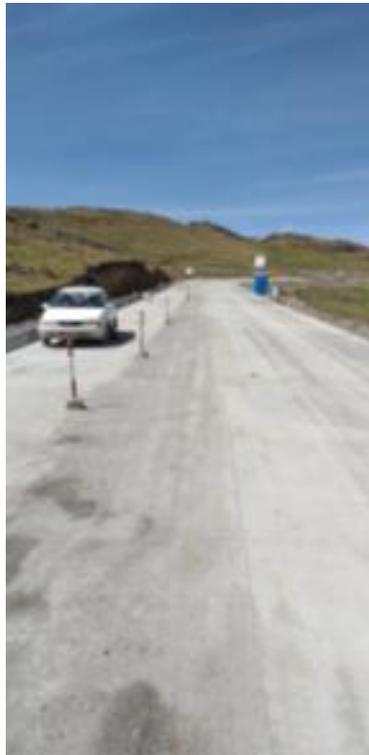
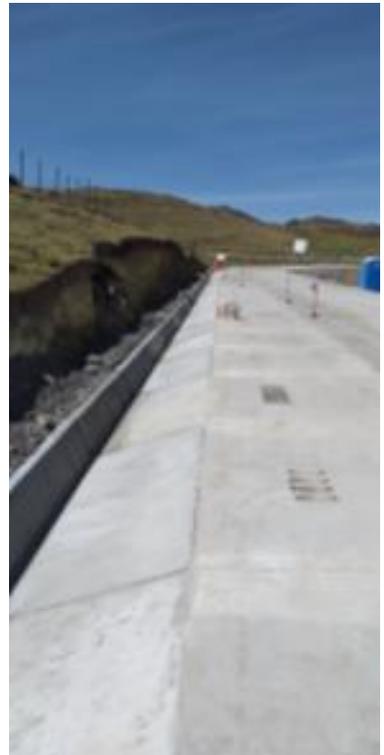
PROGRESIVA KM. 181+310 a 181+160
600.0 OBRAS DE ARTE Y DRENAJE
635.A CUNETAS REVESTIDAS TRIANGULAR TIPO I

En las progresivas Km. 181+310 a km. 181+160 se verifica la realización de cunetas revestidas de concreto triangulares tipo I. trabajan: 1 capataz, 4 obreros

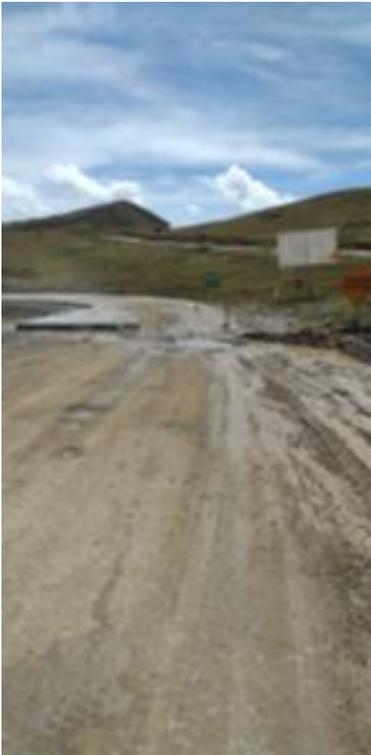
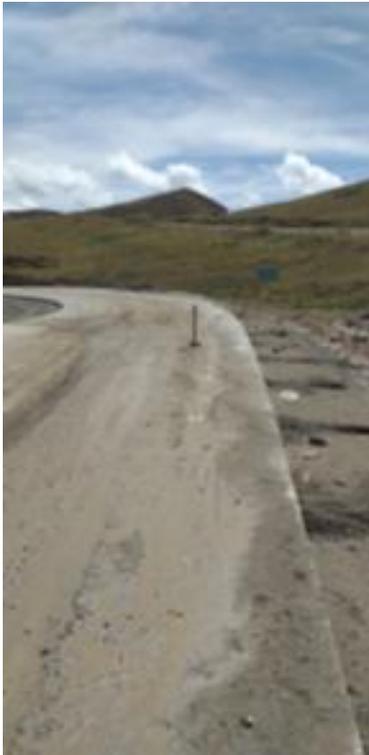
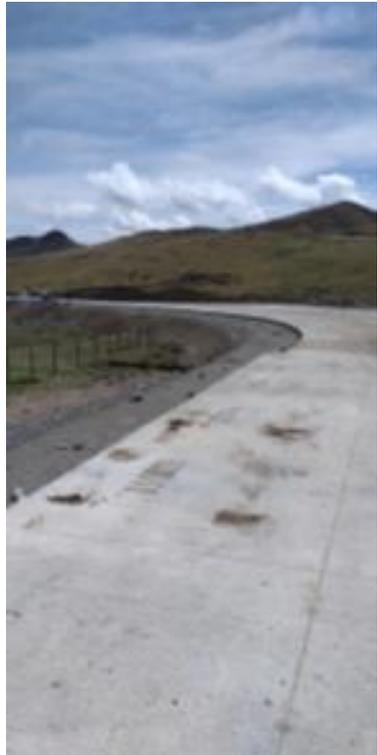
Actividades:
PROGRESIVA KM. 181+100 a 181+160
VISITA DE MONITOREO AL INICIO DEL TRAMO II

CDescripcion_____:
En las progresivas Km. 181+100 a 181+160 se verifica que esta zona falta la construcción de las cunetas revestidas triangulares, todo este sector esta pavimentado. No se ha podido iniciar las cunetas en este sector por el mal clima en esta zona. el suelo esta sobre saturado y ha nevado recientemente.

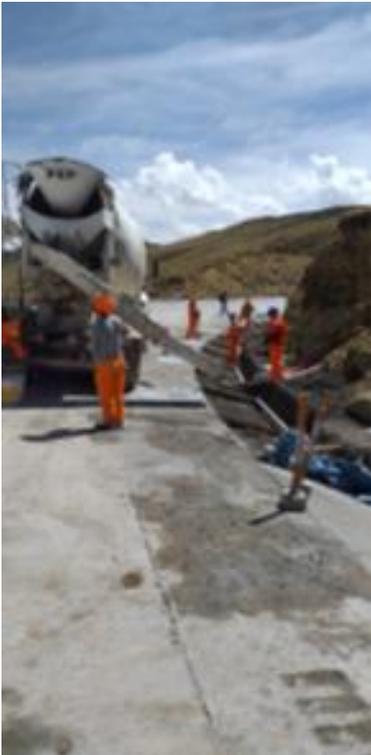
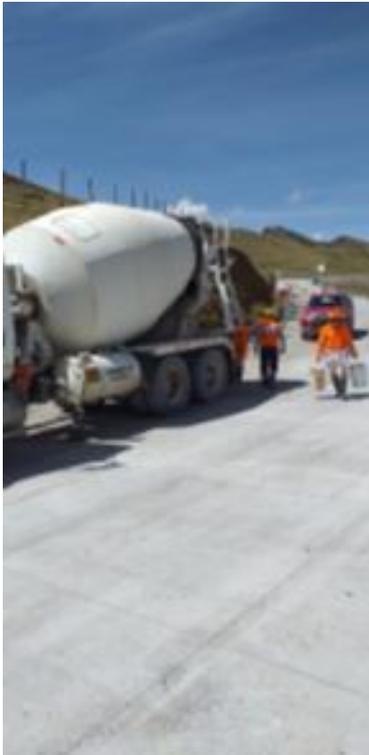
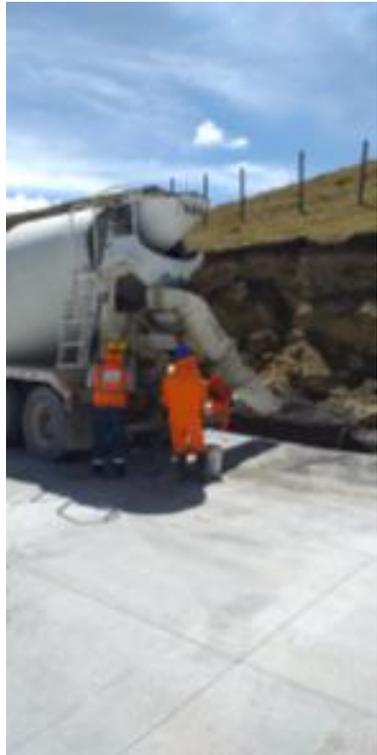
Actividades:
PROGRESIVA KM. 181+310 a 181+400
600.0 OBRAS DE ARTE Y DRENAJE
635.A CUNETAS REVESTIDAS TRIANGULAR TIPO I

CDescripcion _____:
En las progresivas Km. 181+310 a km. 181+400 se realiza el vaciado para la construcción de cunetas revestidas de concreto triangulares tipo I. se utiliza un camión mixer, trabajan: 1 capataz, 6 obreros

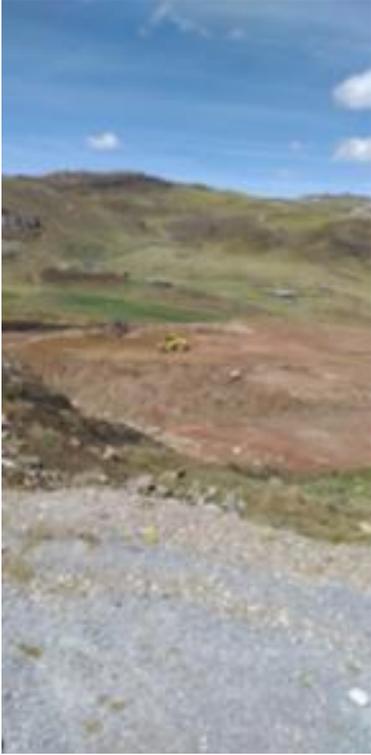
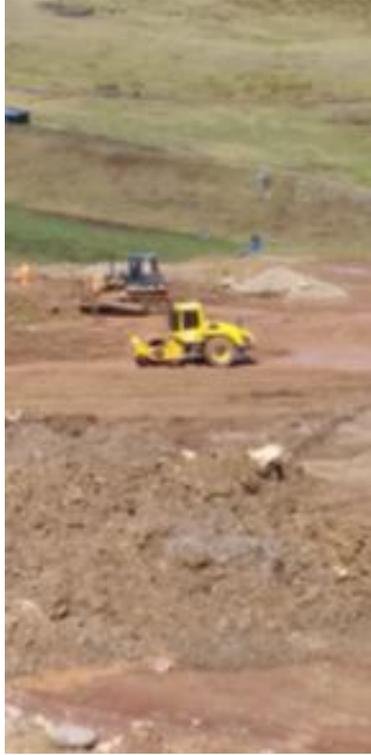
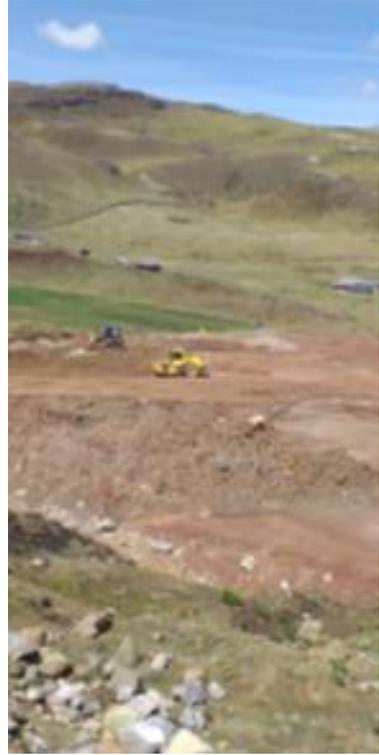
Actividades:
PROGRESIVA KM. 183+450
900.0 PROTECCION AMBIENTAL
907 PROGRAMA DE CIERRE DE OBRA:
907.A ACONDICIONAMIENTO DE DESECHOS Y MATERIAL EXCEDENTE

CDescripcion _____:
En la progresiva km. 183+450 se realiza el acondicionamiento de desechos y material excedente como programa de cierre de obra y protección ambiental. Se utiliza un tractor de empuje , una compactadora de rodillo. trabajan: 1 capataz, 2 operadores, 2 vigías.
