BITACORA ELECTRÓNICA DE OBRA

REGISTRO DE LA BITACORA Y FOTO DEL CUADERNO DE OBRA

Confir ma Bitaco ra: Si	Nro Inform e: 213	Fecha Informe: 16-10-2021	Nombre De La Obra: Carretera Chuquicara-Puente Quiroz – Tauca-Cabana- Huandoval-Pallasca, Tramo: Tauca- Pallasca	Personal Encargado: NATALY SUSI CABALLON PAUCAR
---	-------------------------------------	-------------------------------------	---	--

INFORME DIARIO N°213-2021-MNT. TAUCA-PALLASCA/NSCP

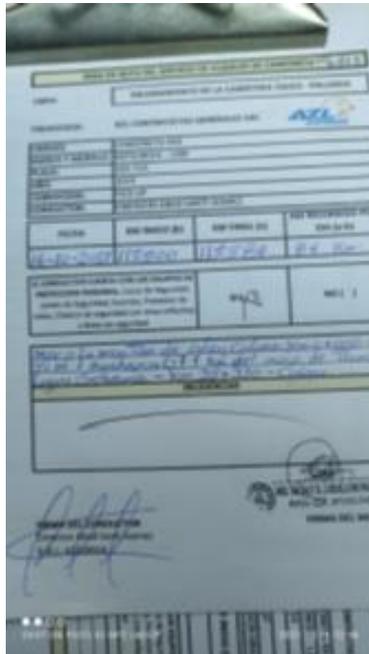
Foto2:

CDescripcion_____:
CONTROL DEL KILOMETRAJE DE LA CAMIONETA PARA LOS TRABAJOS DE MONITOREO.

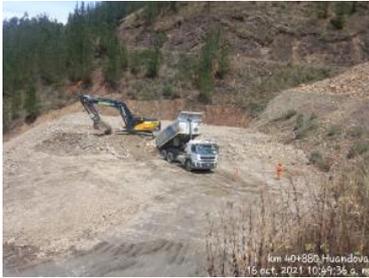
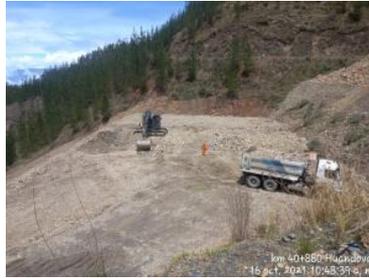
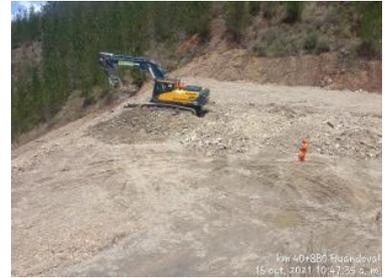
Actividades:
CONFORMACIÓN DE BANQUETA Y PLATAFORMA EN DME N°24 (DME N°30 DENOMINADA PARA LA AMPLIACIÓN DEL USO EN EL ADICIONAL N°3) LI UBICADO EN EL KM 40+880.

CDescripcion_____:
MO: 1 CAPATAZ, 1 PERSONAL DE PISO, 7 OPERADORES, 1 VIGÍA.
EM: 1 EXCAVADORA SOBRE ORUGA, 6 VOLQUETES.
