BITACORA ELECTRÓNICA DE OBRA

Confirma Bitacora: Si	Nro Informe: 168	Fecha Informe: 16-10-2021	Nombre De La Obra: Carretera Oyon- Ambo, Tramo II: Dv. Cerro de Pasco- Dv. Chacayan	Personal Encargado: BORIS WALTER AYLLÓN CARCELÉN
---------------------------------	----------------------------	-------------------------------------	---	---

OBRA: MEJORAMIENTO DE LA CARRETERA OYON - AMBO TRAMO 2 DESVIO CERRO DE PASCO DESVIO CHACAYAN

TRAMO 2 progresiva km. 181+000 a la progresiva km. 230+000

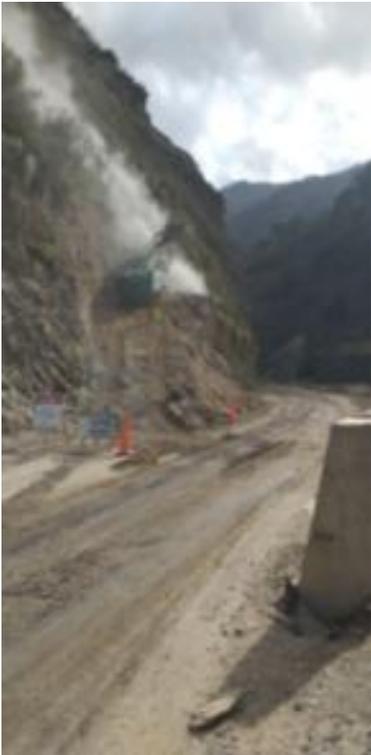
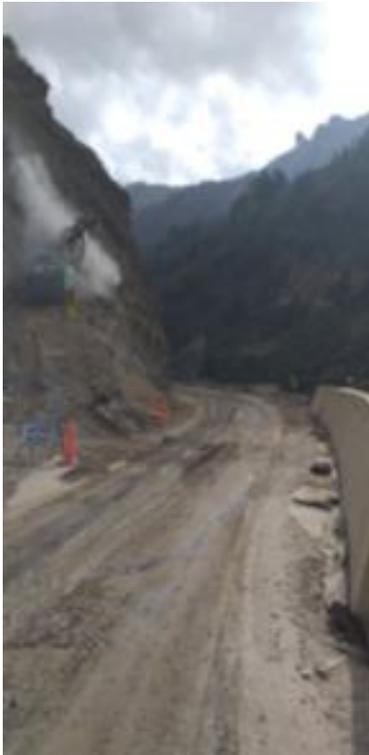
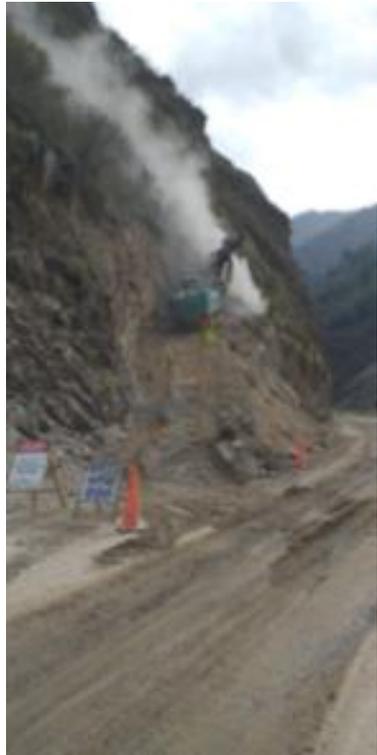
Actividades:
PROGRESIVA KM. 216+320
200.0 MOVIMIENTO DE TIERRAS
205.C EXCAVACION EN EXPLANACION EN ROCA FIJA

CDescripcion _____:
En la progresiva Km. 216+320 en el talud superior izquierdo se realiza perforación de rocas. Se utiliza una perforadora rock drill de d= 3 ", trabajan: 1 capataz, 1 técnico de seguridad, 1 operador , 2 vigías.

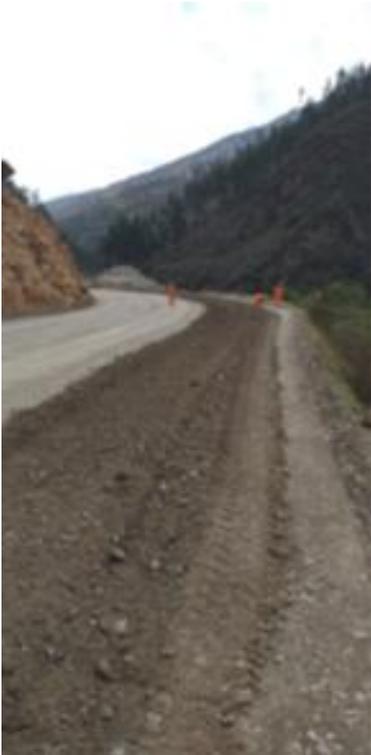
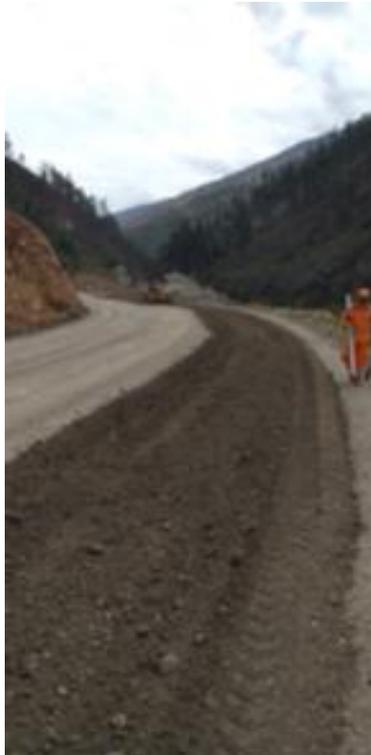
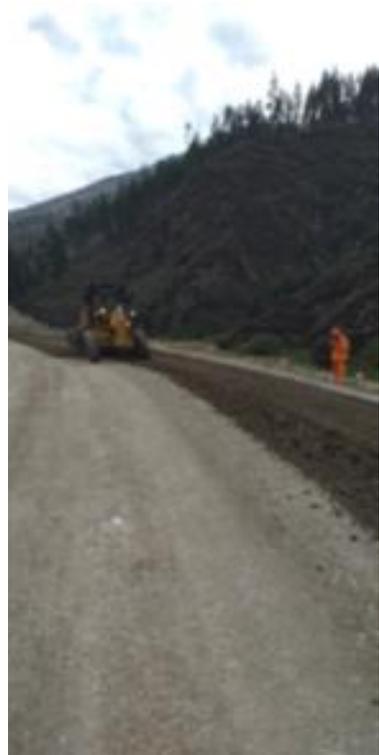
Actividades:
PROGRESIVA KM. 216+600 A KM. 216+800
300.0 SUB BASES Y BASES
303.A SUB BASE GRANULAR

CDescripcion _____:
En la progresiva Km. 216+600 al Km. 216+800 se realiza la construcción de sub base granular, se utiliza : 1 motoniveladora, 1 compactadora de rodillo, 1 camión cisterna, trabajan: 1 capataz, 2 operadores, 1 chofer de cisterna, 2 obreros, 2 vigías

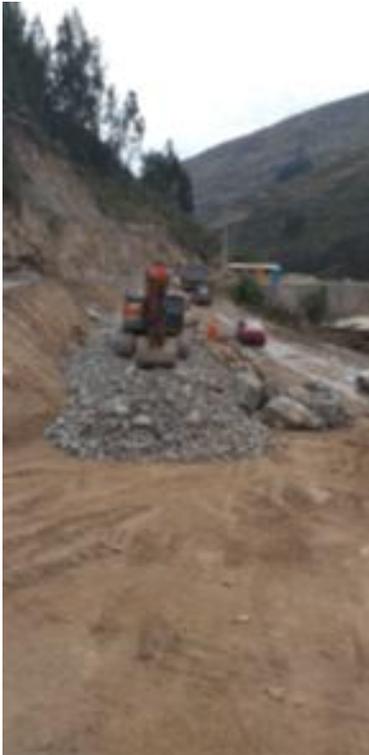
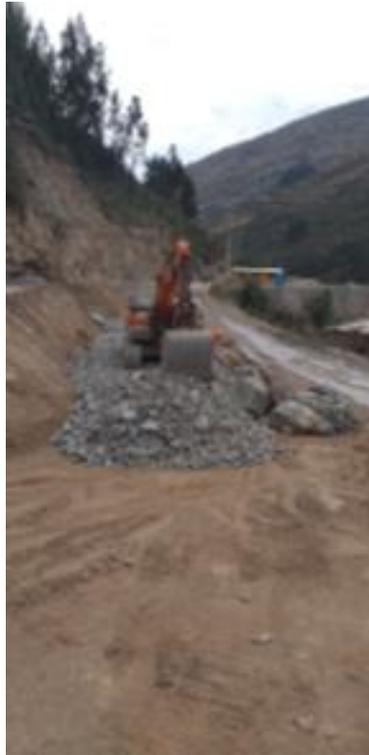
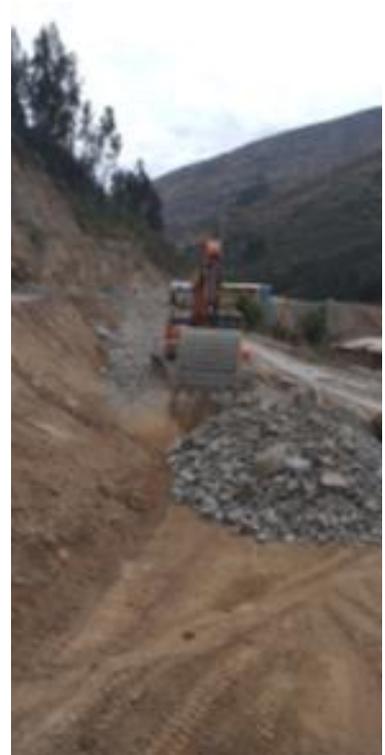
Actividades:
PROGRESIVA KM. 219+820 A KM. 219+900
200.0 MOVIMIENTO DE TIERRAS
220.B MEJORAMIENTOS DE LA SUBRASANTE CON MATERIAL DE CANTERA

CDescripcion_____:
En la progresiva Km. 219+820 a km. 219+900 Se realiza el mejoramiento de la subrasante en el lado izquierdo de la vía, a una profundidad de 1 m., Se utiliza una excavadora de oruga, 1, trabajan: 1 capataz, 1 operador, 2 vigías

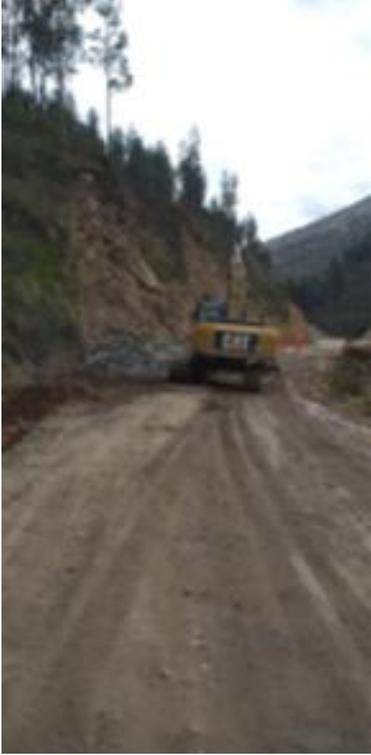
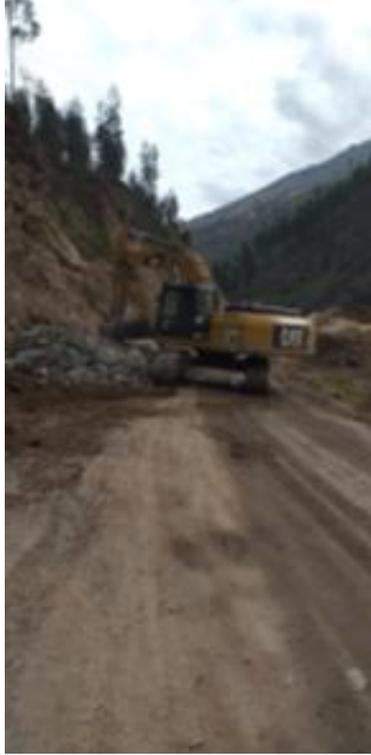
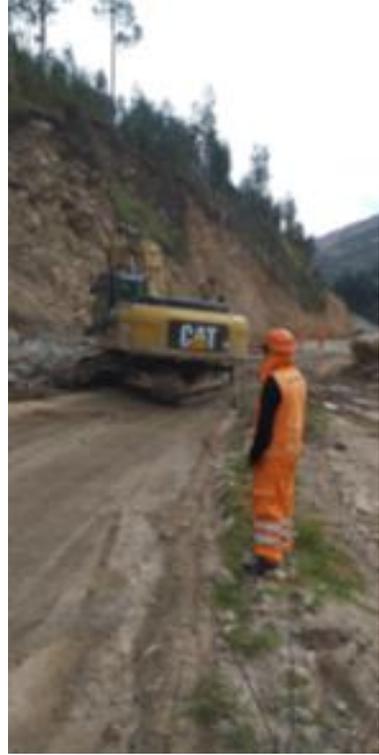
Actividades:
PROGRESIVA KM. 216+520 A KM. 216+600
200.0 MOVIMIENTO DE TIERRAS
220.B MEJORAMIENTOS DE LA SUBRASANTE CON MATERIAL DE CANTERA

CDescripcion _____:
En la progresiva Km. 216+520 a km. 216+600 Se realiza el mejoramiento de la subrasante en el lado izquierdo de la vía, Se utiliza una excavadora de oruga, 1 compactadora de rodillo, 4 volquetes, trabajan: 1 capataz, 2 operadores, 4 choferes, 2 vigías

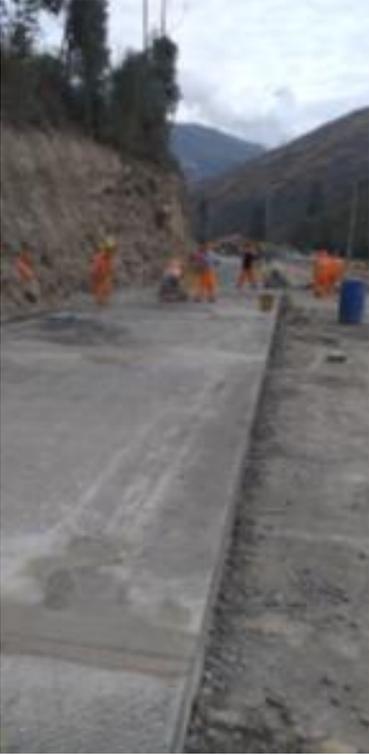
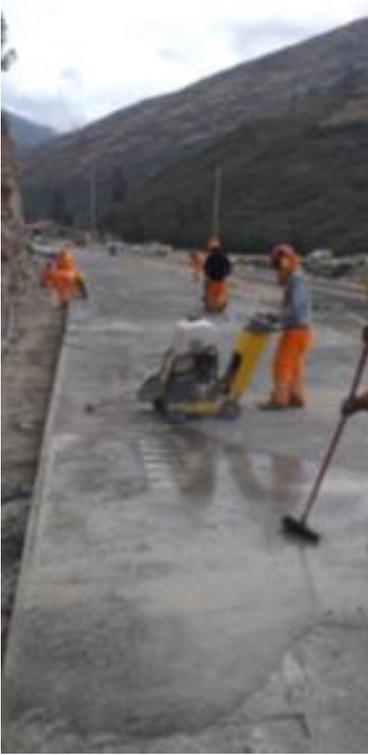
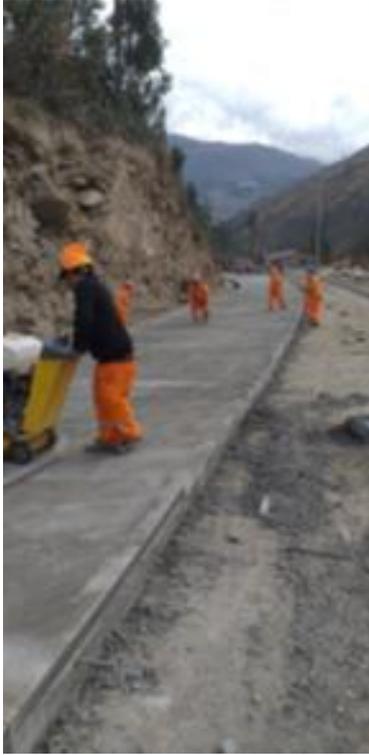
Actividades:
PROGRESIVA KM. 220+540
500.0 PAVIMENTOS DE CONCRETO HIDRAULICO
501.A PAVIMENTO DE CONCRETO HIDRAULICO S'S= 45 KG/CM2 (PAVIMENTADORA)

CDescripcion _____:
En la progresiva KM. 220+540 Se realiza el corte de pavimento de concreto construido con la nueva pavimentadora por el lado izquierdo de la vía. Se utiliza dos cortadoras y herramientas menores, trabajan: 1 capataz, 2 operadores de cortadora, 6 obreros.

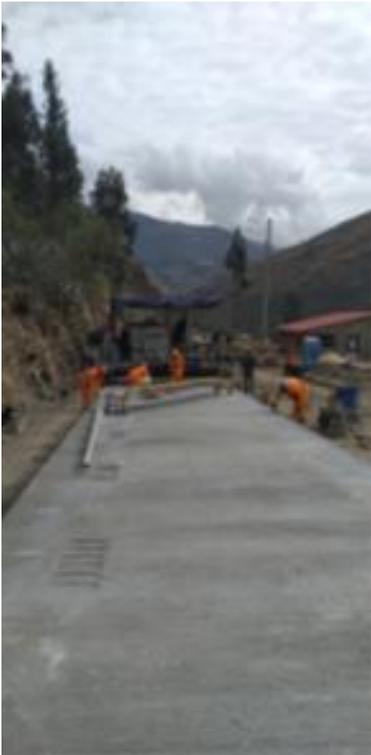
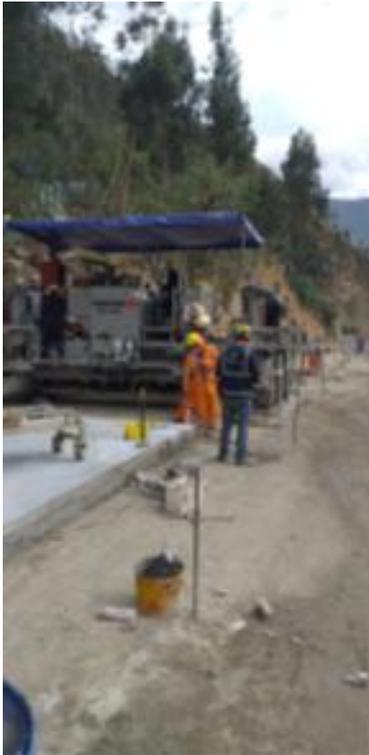
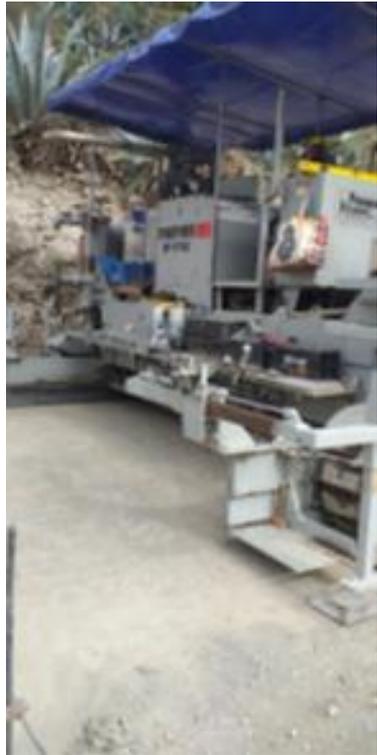
Actividades:
PROGRESIVA KM. 220+420 A KM. 220+660
500.0 PAVIMENTOS DE CONCRETO HIDRAULICO
501.A PAVIMENTO DE CONCRETO HIDRAULICO S'S= 45 KG/CM2 (PAVIMENTADORA)

CDescripcion _____ :
En la progresiva KM. 220+420 A Km. 220+660 Se verifica la construcción de pavimentos de concreto con la nueva pavimentadora por el lado izquierdo de la vía. Se utilizó una pavimentadora, una retroexcavadora , un camión cisterna, 4 volquetes , y trabajaron: 1 capataz, 4 operadores de pavimentadora, 1 operador de retroexcavadora, 1 chofer de cisterna, 15 obreros. 2 vigías

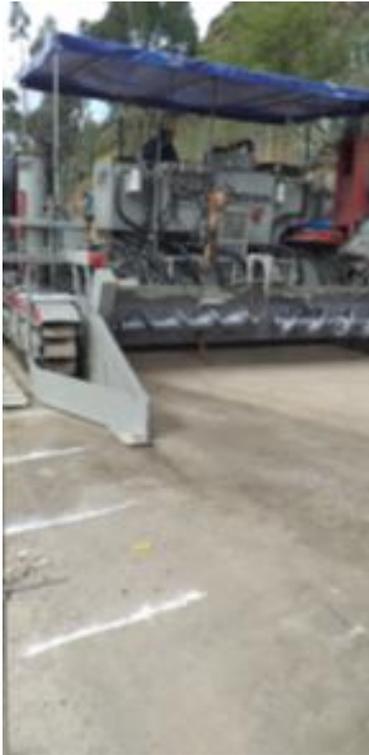
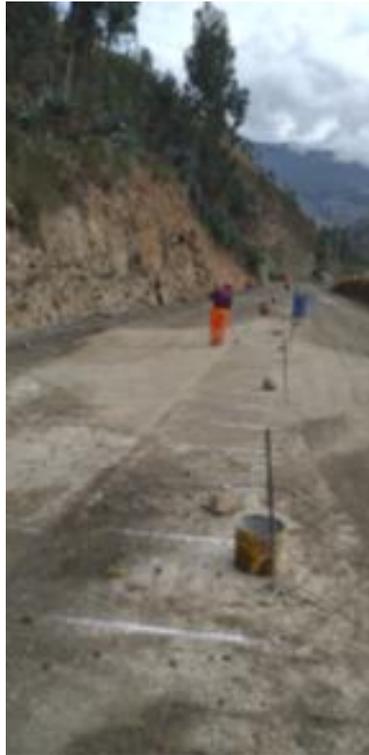
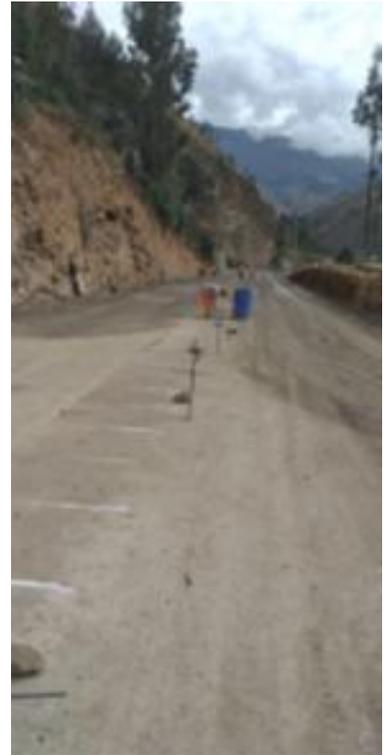
PROGRESIVA KM. 220+660
500.0 PAVIMENTOS DE CONCRETO HIDRAULICO
501.A PAVIMENTO DE CONCRETO HIDRAULICO S'S= 45 KG/CM2 (PAVIMENTADORA)

En la progresiva KM. 220+660 Se prepara la nueva pavimentadora para el inicio de construcción de pavimentos para avanzar en forma progresiva por el lado izquierdo de la vía. Actualmente realizan el mantenimiento de la maquinaria, colocación de guías, limpieza de la superficie. Se utiliza una pavimentadora, una retroexcavadora , un camión cisterna, 4 volquetes , y trabajan: 1 capataz, 4 operadores de pavimentadora, 1 operador de retroexcavadora, 1 chofer de cisterna, 15 obreros. 2 vigías

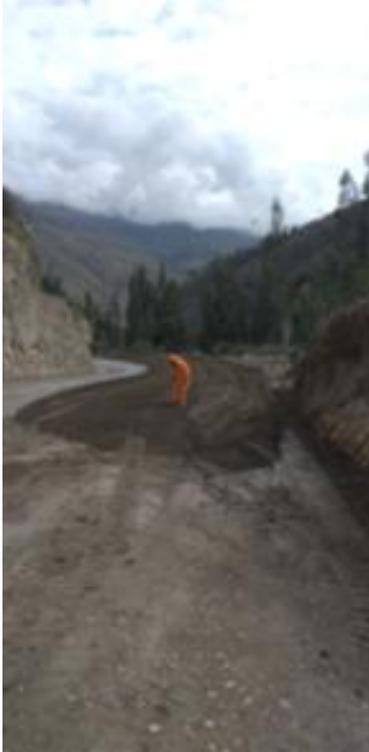
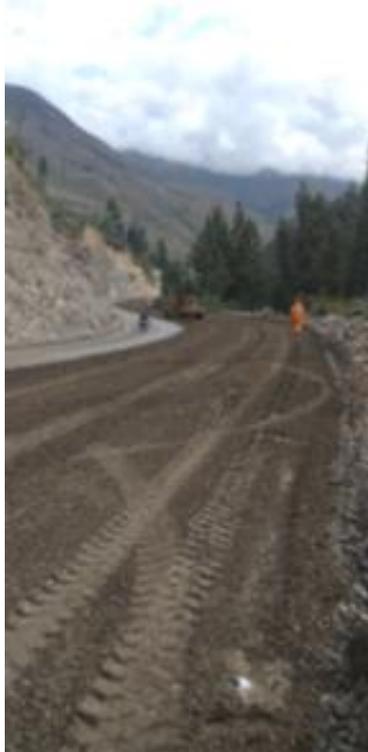
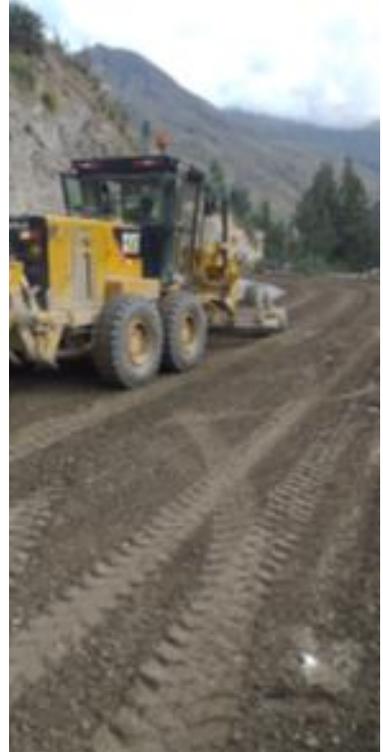
Actividades:
PROGRESIVA KM. 221+140 A KM. 221+250
300.0 SUB BASES Y BASES
303.A SUB BASE GRANULAR

CDescripcion_____:
En la progresiva Km. 221+140 al Km. 221+ 250 se realiza la construcción de sub base granular, se utiliza : 1 motoniveladora, 1 compactadora de rodillo, 1 camión cisterna, trabajan: 1 capataz, 2 operadores, 1 chofer de cisterna, 2 obreros, 2 vigías

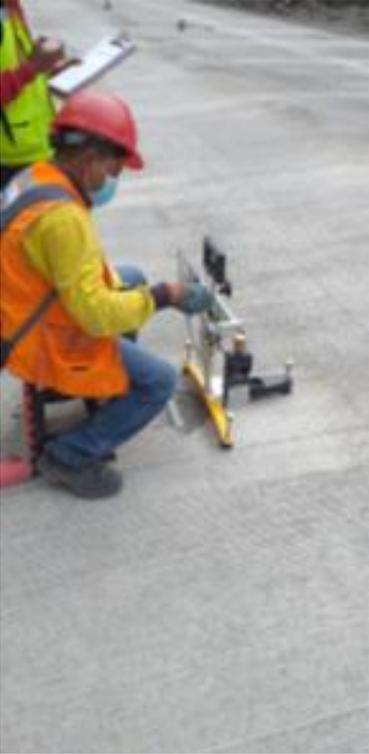
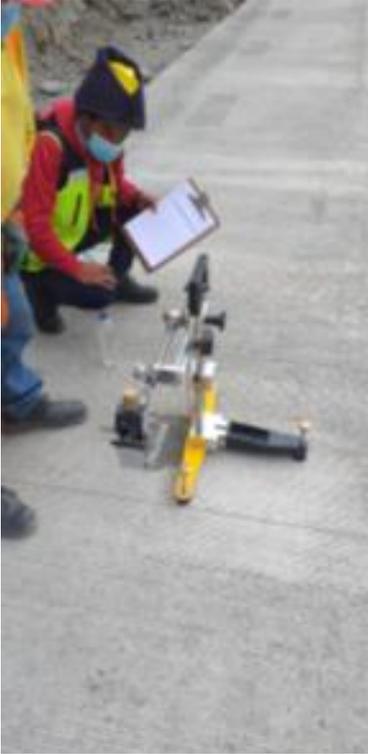
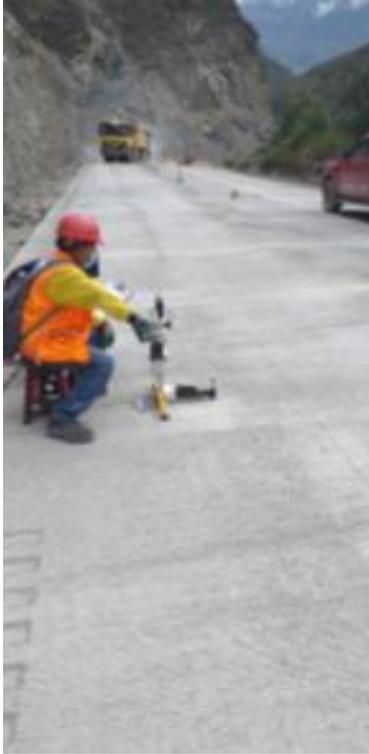
Actividades:
PROGRESIVA KM. 227+263
CONTROL DE CALIDAD AL PAVIMENTO REALIZADO: USO DEL PENDULO BRITANI

CDescripcion_____:
En la progresiva Km. 227+263 se realiza prueba de deslizamiento del pavimento de concreto, en el lado izquierdo, utilizando el pendulo ingles. trabajan: 1 técnico de la contratista y un técnico de la supervisión. Se le recomendo al representante de la supervisión en utilizar los equipos de la supervisión en campo.

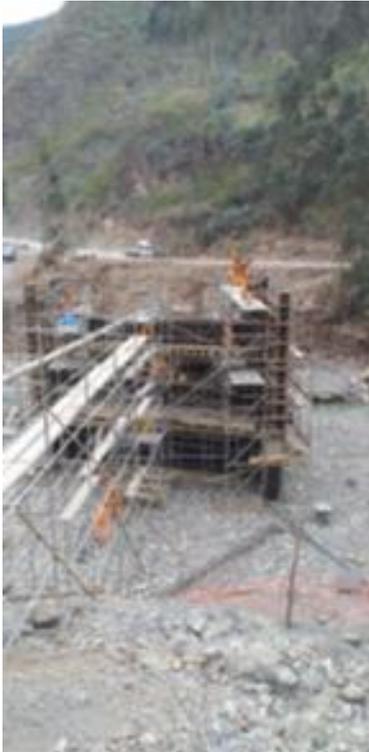
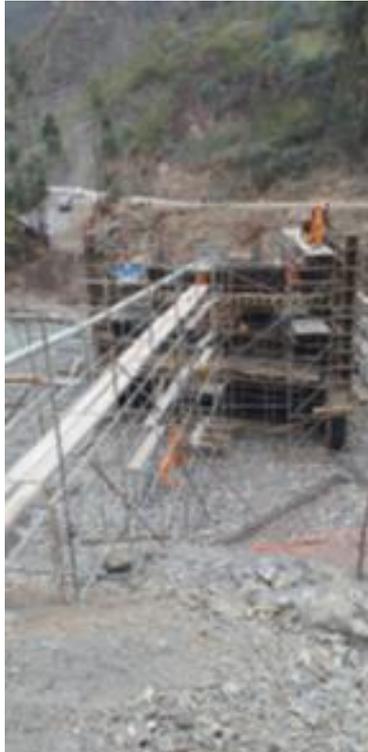
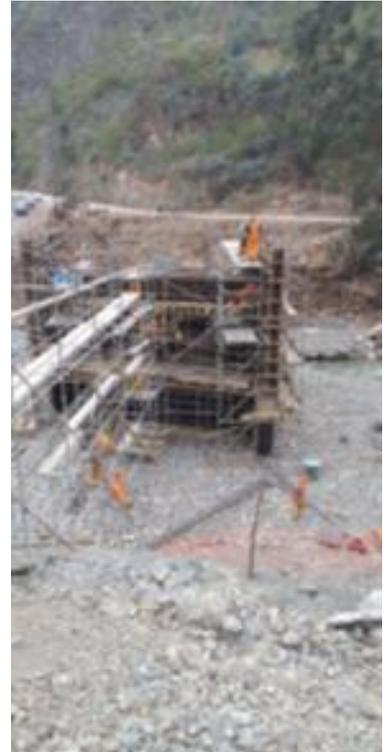
Actividades:
PROGRESIVA KM. 229+965
1400.0 PUENTE HUARIMARCA
1400.3 ESTRIBOS
612.A1. ENCOFRADO Y DESENCOFRADO EN SECO
615.A ACERO DE REFUERZO F'Y= 4200 KG/CM2

CDescripcion_____:
En la progresiva Km . 229+965 se continua con el encofrado y la colocación de acero de refuerzo de la tercera etapa del estribo izquierdo del puente mayor Huarimarca, Se utiliza herramientas menores, trabajan: 1 capataz, 12 obreros

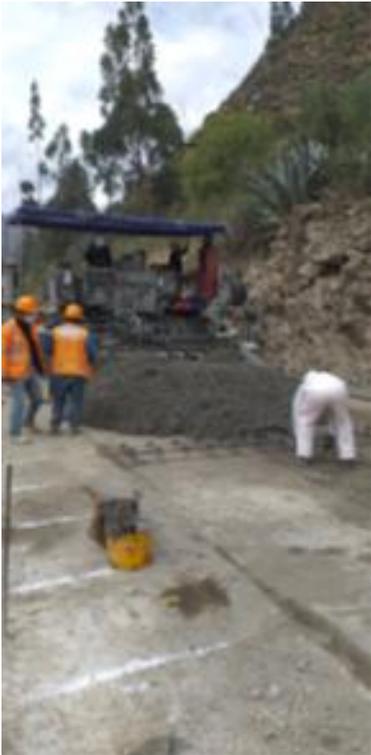
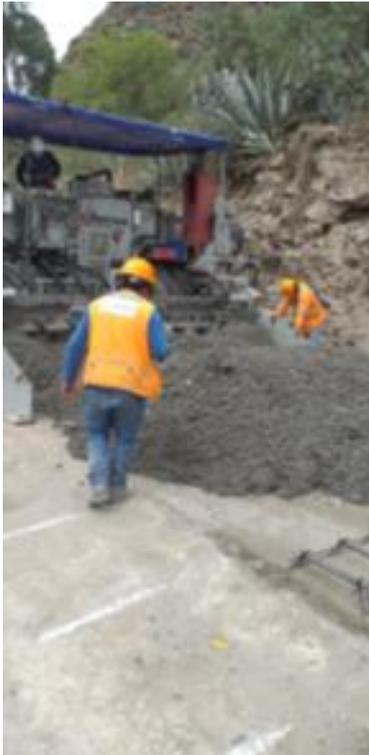
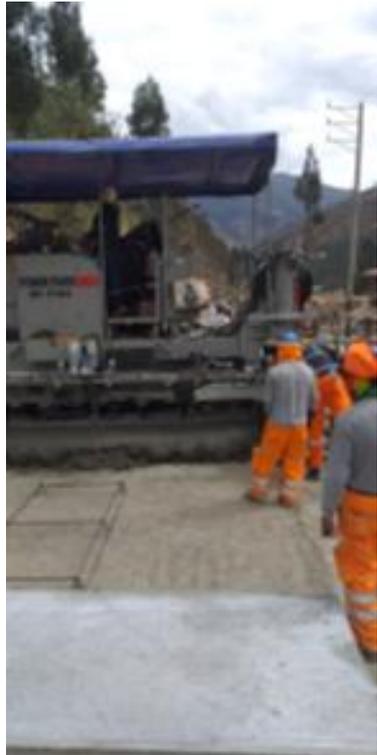
Actividades:
PROGRESIVA KM. 220+665
500.0 PAVIMENTOS DE CONCRETO HIDRAULICO
501.A PAVIMENTO DE CONCRETO HIDRAULICO S'S= 45 KG/CM2 (PAVIMENTADORA)

CDescripcion _____:
En la progresiva KM. 220+665 Se realiza el inicio de construcción de pavimentos utilizando una pavimentadora nueva para avanzar en forma progresiva por el lado izquierdo de la vía. Se utiliza una pavimentadora, una retroexcavadora , un camión cisterna, 4 volquetes , y trabajanr: 1 capataz, 4 operadores de pavimentadora, 1 operador de retroexcavadora, 1 chofer de cisterna, 15 obreros. 2 vigías

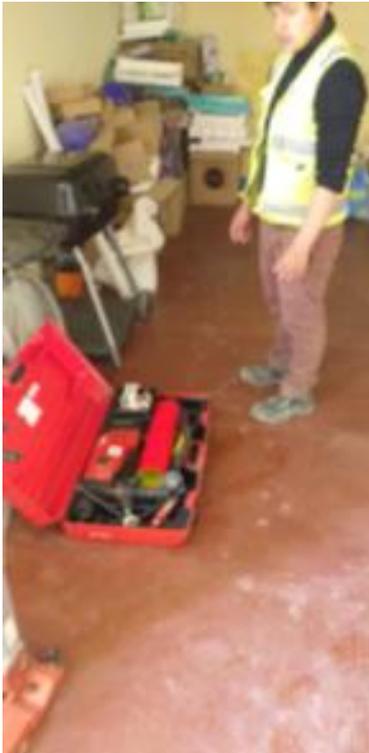
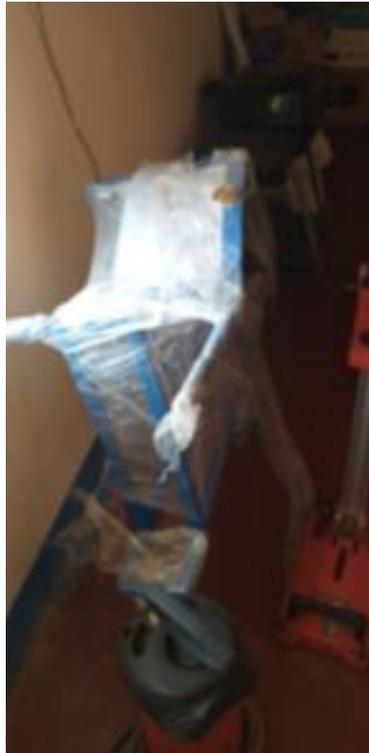
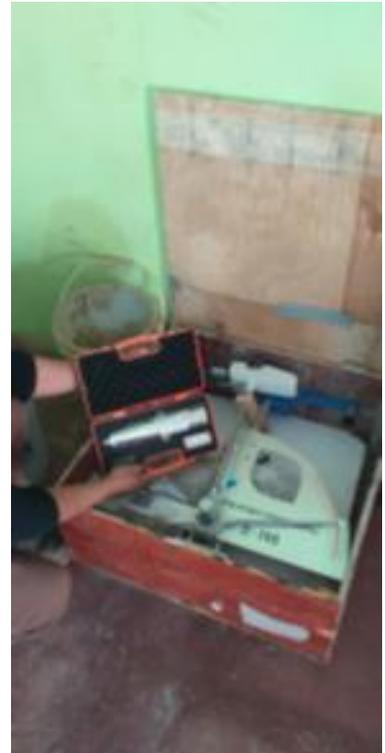
PROGRESIVA KM. 213+400

En la progresiva Km. 213+400 se realiza visita de monitoreo al laboratorio de suelos y pavimentos de la Supervisión, donde se verifica que si cumplen con los equipos minimos exigidos.

La Supervisión ha incorporado los equipos mínimos faltantes como: un péndulo británico, esclerometro, equipo diamantina , rugosímetro merlin, por lo tanto ahora si esta cumpliendo con los equipos mínimos de laboratorio de suelos y pavimentos.
