## BITACORA ELECTRÓNICA DE OBRA

NUMERO DE INFORME : 0169

OBRA: MEJORAMIENTO DE LA CARRETERA OYON - AMBO TRAMO 2 DESVIO CERRO DE PASCO DESVIO CHACAYAN

Visita de monitoreo desde la Ciudad de Yanahuanca hasta la progresiva Km. 230+000 ( Desvio Chacayán)

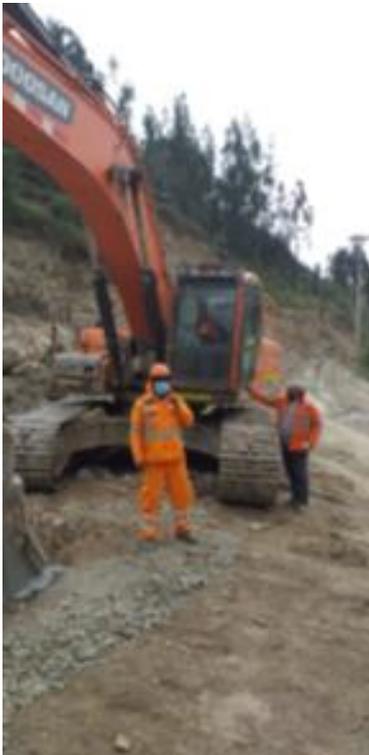
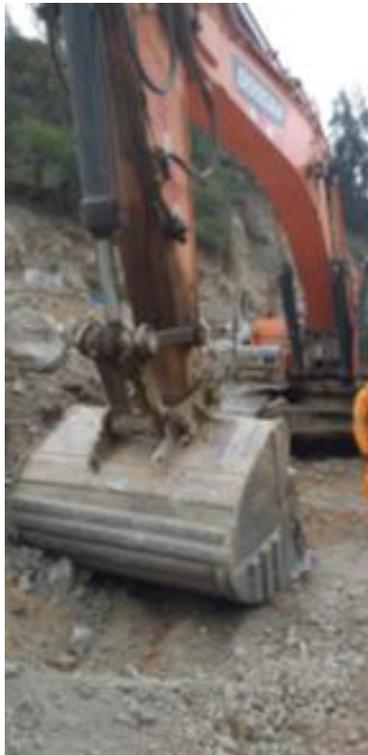
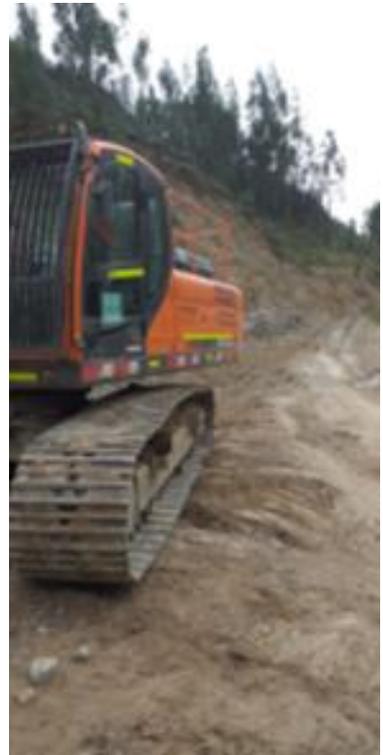
**Actividades:**  
PROGRESIVA KM. 219+820 A KM. 219+860  
200.0 MOVIMIENTO DE TIERRAS  
205.B EXCAVACION EN EXPLANACIONES EN ROCA SUELTA

**CDescripcion\_\_\_\_\_:**  
En las progresivas Km. 219+820 a Km. 219+860 se realiza excavación en roca suelta. Se utiliza una excavadora de oruga, trabajan: 1 capataz, 1 operador y 2 vigias

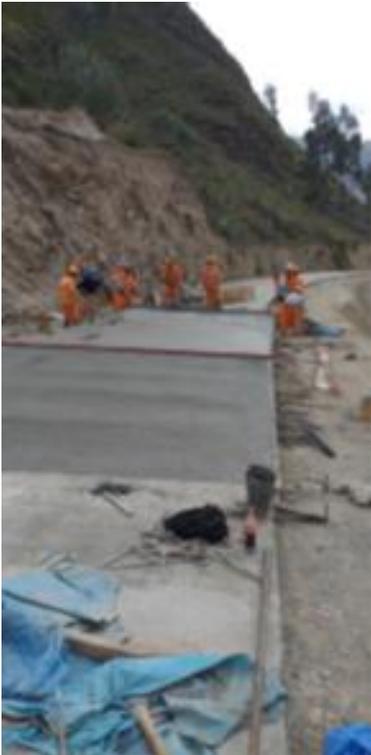
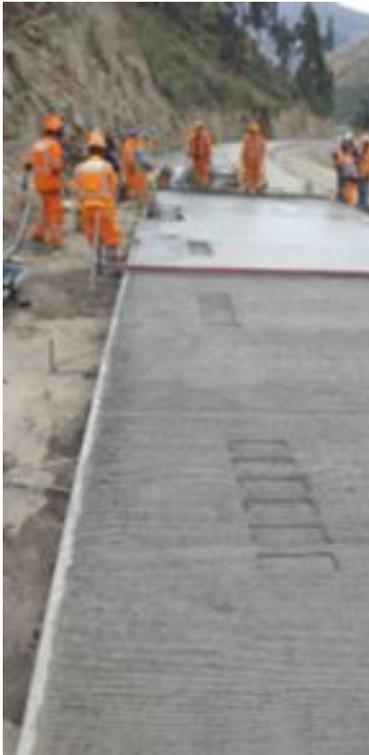
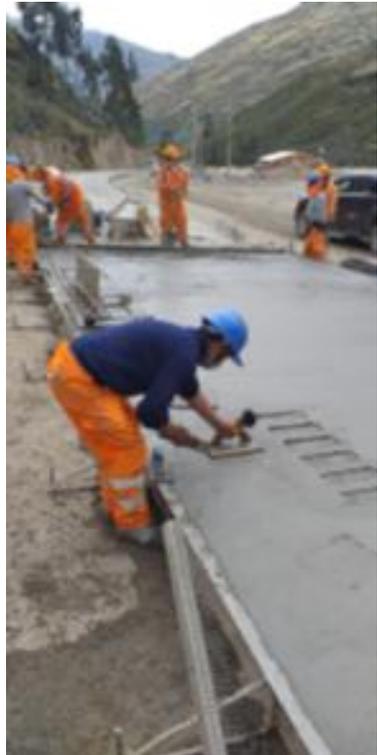
**Actividades:**  
PROGRESIVA KM. 220+342 A KM. 220+357  
500,0 PAVIMENTOS DE CONCRETO HIDRAULICO  
501.B PAVIMENTO DE CONCRETO HIDRAULICO S'S= 45 KG/CM2 ( MANUAL )

**CDescripcion** \_\_\_\_\_:  
En las progresivas Km.220+342 a Km. 220+357 se realizó el encofrado y el vaciado en el lado izquierdo de la vía, de la construcción manual de pavimentos de concreto hidráulico. Se utiliza equipo menor, trabajan: 1 capataz, 10 obreros, 2 vigía

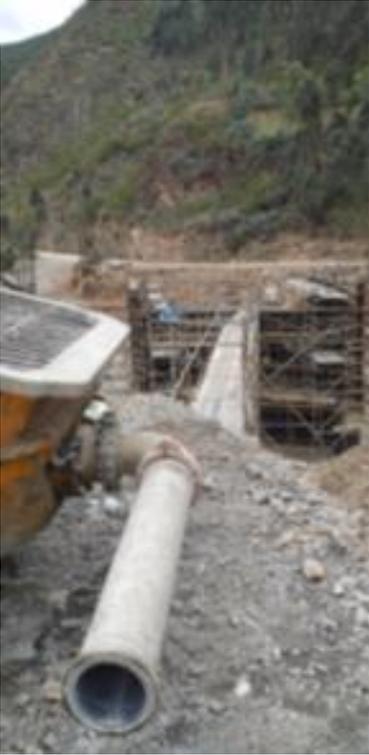
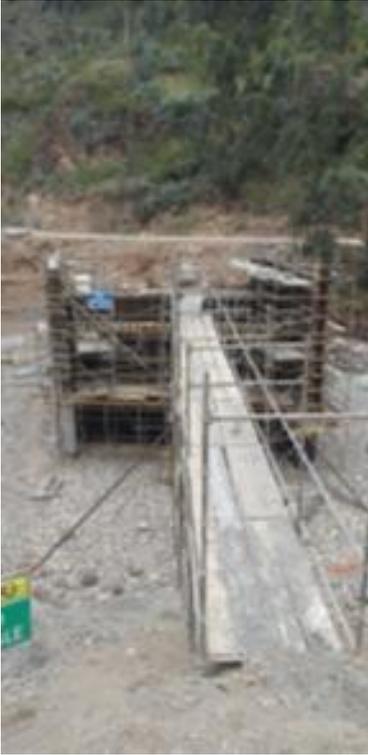
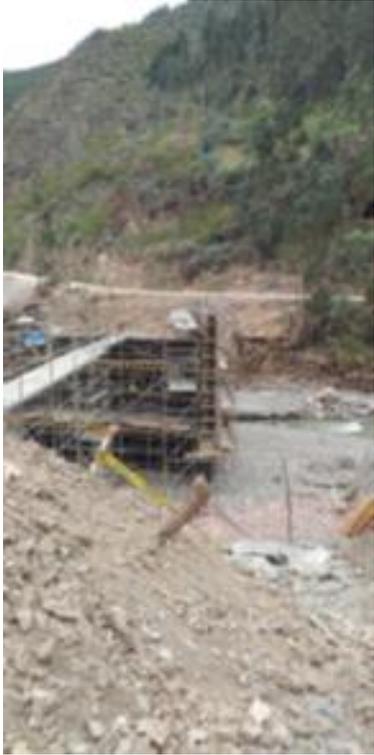
**Actividades:**  
PROGRESIVA KM. 229+965  
1400.0 PUENTE HUARIMARCA  
1400.3 ESTRIBOS  
612.A1. ENCOFRADO Y DESENCOFRADO EN SECO  
610.D CONCRETO CLASE D ( F'C= 210 KG/CM2 )

**CDescripcion** \_\_\_\_\_ :  
En la progresiva Km . 229+965 se verifica el encofrado y el vaciado de mezcla de concreto de la tercera etapa del estribo izquierdo del puente mayor Huarimarca, Se utilizó, , 4 camiones mixer, 1 generador electrico , 1 bomba de concreto , 2 vibradores de concreto y herramientas menores, trabajaron: 1 capataz, 12 obreros, 4 operadores de mixer.

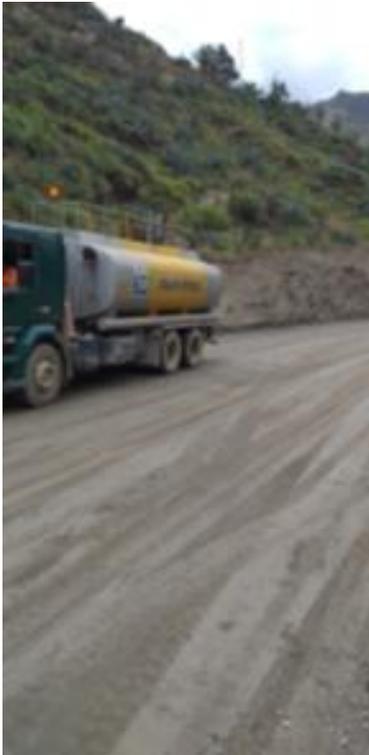
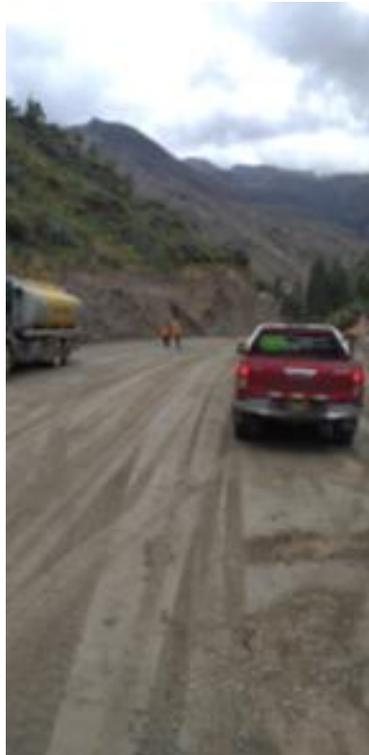
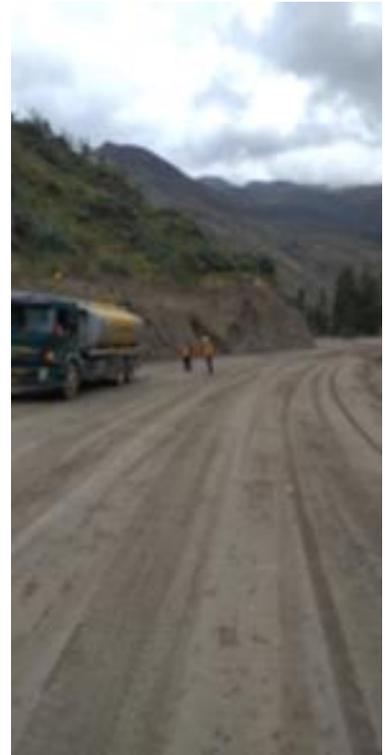
**Actividades:**  
PROGRESIVA KM. 221+980 A KM. 222+520  
300.0 SUB BASES Y BASES  
303.A SUB BASE GRANULAR

**CDescripcion\_\_\_\_\_:**  
En la progresiva Km. 221+980 al Km. 222+ 520 se realiza la construcción de sub base granular, se utiliza : 1 motoniveladora, 1 compactadora de rodillo, 1 camión cisterna, trabajan: 1 capataz, 2 operadores, 1 chofer de cisterna, 2 obreros, 2 vigías

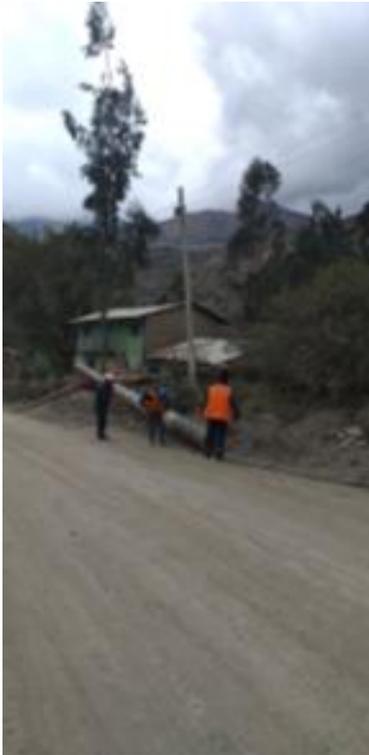
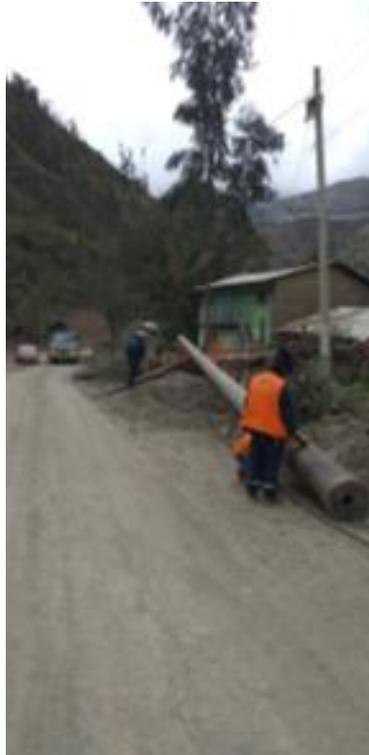
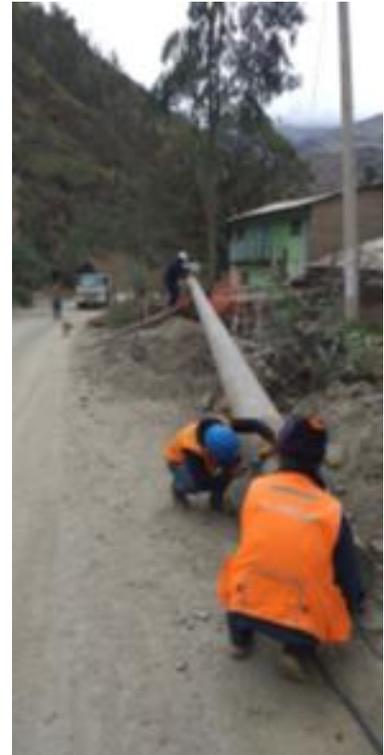
**Actividades:**  
PROGRESIVA KM. 225+850  
VISITA DE MONITOREO A LA PARTE BAJA DEL TRAMO II: TRABAJOS DE REHUBICACION DE POSTES

**CDescripcion** \_\_\_\_\_:  
En la progresiva KM. 225+850 se realiza visita de monitoreo en la parte baja del tramo II, donde se realiza la excavación para rehubicar un poste de concreto por una empresa contratista contratada por PROVIAS NACIONAL., se utiliza un camión grua y herramientas menores. Trabajan: 1 capataz, 4 obreros , 1 operador de grua.

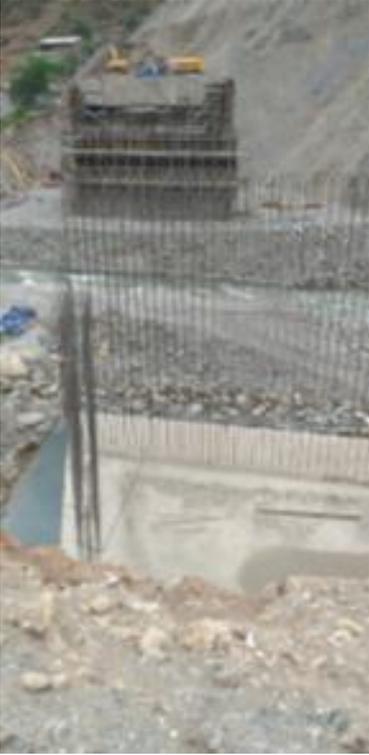
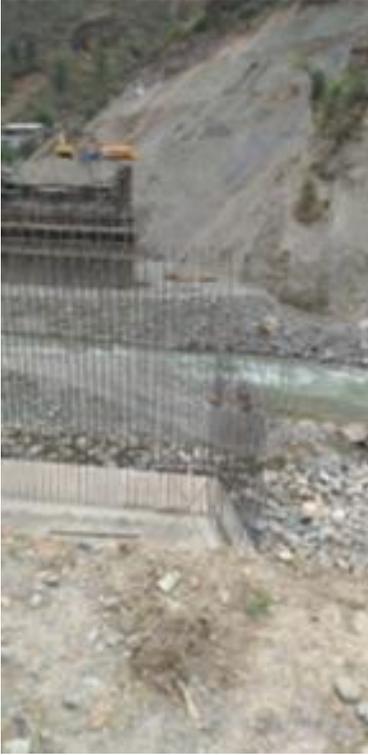
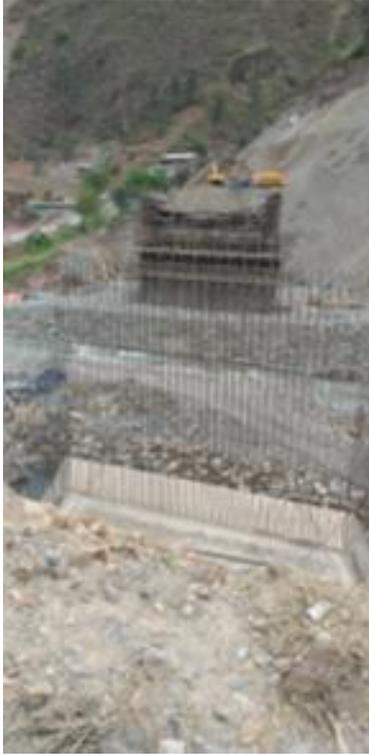
**Actividades:**  
PROGRESIVA KM. 229+990  
1400.0 PUENTE HUARIMARCA  
1400.3 ESTRIBOS  
615.A ACERO DE REFUERZO F'Y= 4200 KG/CM2

**CDescripcion** \_\_\_\_\_ :  
En la progresiva Km . 229+990 se verifica la colocación de acero de refuerzo en el estribo derecho del puente mayor Huarimarca. Actualmente no hay actividades en esta zona.

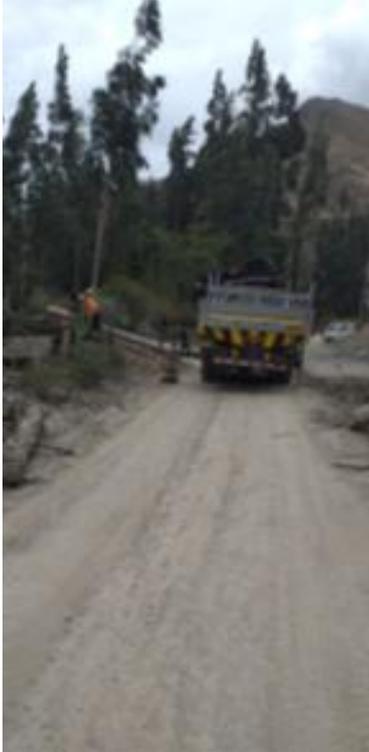
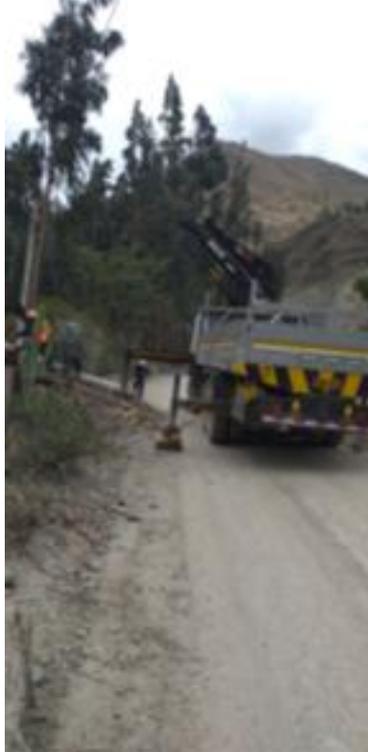
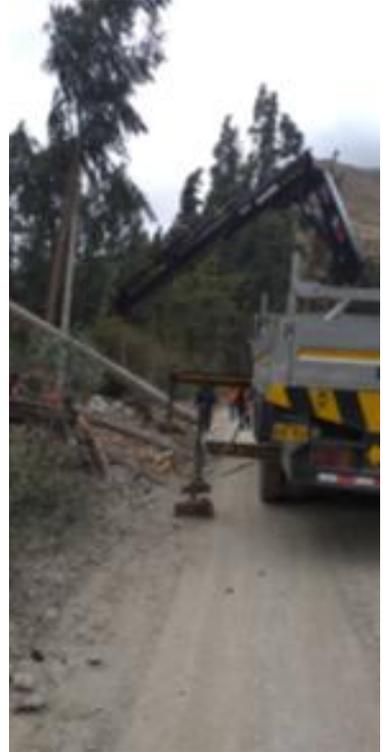
**Actividades:**  
PROGRESIVA KM. 225+850  
VISITA DE MONITOREO A LA PARTE BAJA DEL TRAMO II: TRABAJOS DE COLOCACION DE POSTES

**CDescripcion** \_\_\_\_\_:  
En la progresiva KM. 225+850 se realiza visita de monitoreo en la parte baja del tramo II, donde se realiza la colocación de poste de concreto por una empresa contratista contratada por PROVIAS NACIONAL., se utiliza un camión grúa y herramientas menores. Trabajan: 1 capataz, 4 obreros , 1 operador de grúa.

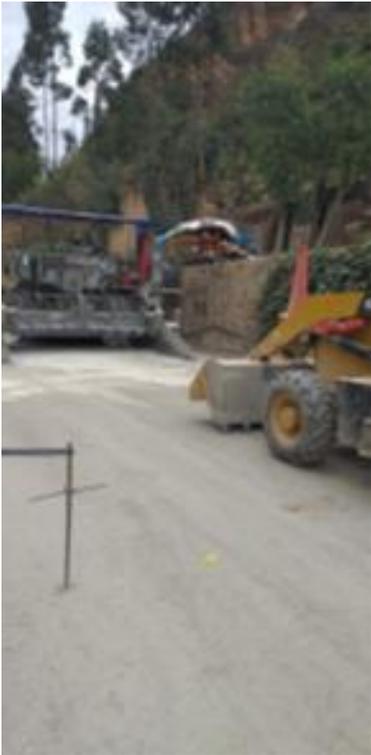
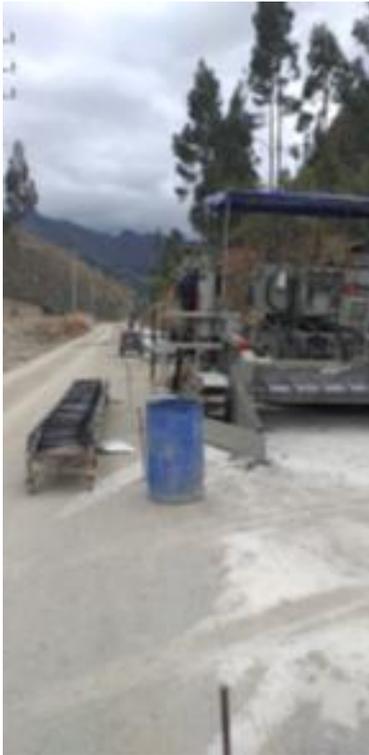
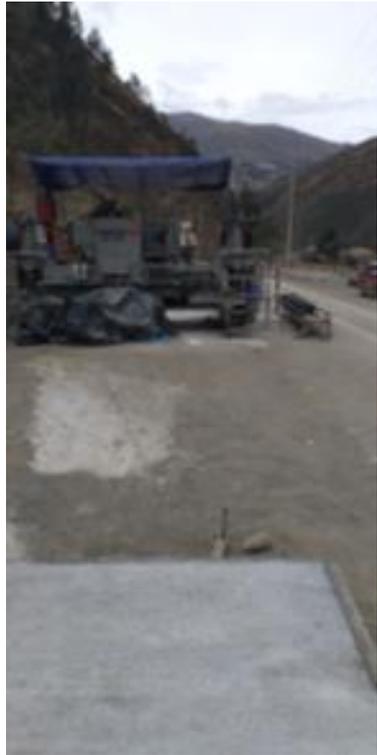
**Actividades:**  
PROGRESIVA KM. 220+660 A KM. 220+780  
500.0 PAVIMENTOS DE CONCRETO HIDRAULICO  
501.A PAVIMENTO DE CONCRETO HIDRAULICO S'S= 45 KG/CM2 (PAVIMENTADORA)

**CDescripcion** \_\_\_\_\_:  
En la progresiva KM. 220+660 A Km. 220+780 Se verifica la construcción de pavimentos de concreto con la nueva pavimentadora por el lado izquierdo de la vía. Se utilizó una pavimentadora, una retroexcavadora , un camión cisterna, 4 volquetes , y trabajaron: 1 capataz, 4 operadores de pavimentadora, 1 operador de retroexcavadora, 1 chofer de cisterna, 15 obreros. 2 vigías , Actualmente no hay actividades en este sector.
