## BITACORA ELECTRÓNICA DE OBRA

### REGISTRO DE LA BITACORA Y FOTO DEL CUADERNO DE OBRA

<b>Confirma Bitacora:</b> Si	<b>Nro Informe:</b> 170	<b>Fecha Informe:</b> 18-10-2021	<b>Nombre De La Obra:</b> Carretera Oyon- Ambo, Tramo II: Dv. Cerro de Pasco- Dv. Chacayan	<b>Personal Encargado:</b> BORIS WALTER AYLLÓN CARCELÉN
---------------------------------	----------------------------	-------------------------------------	---	---

OBRA: MEJORAMIENTO DE LA CARRETERA OYON - AMBO TRAMO 2 DESVIO CERRO DE PASCO DESVIO CHACAYAN

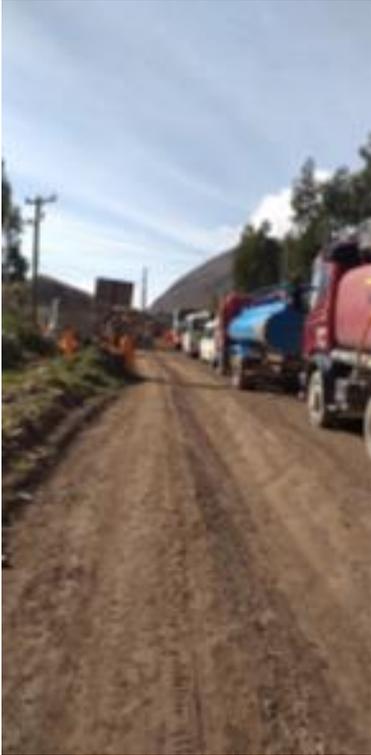
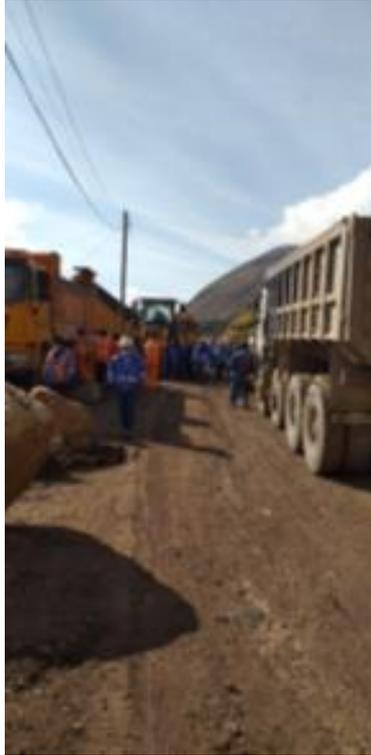
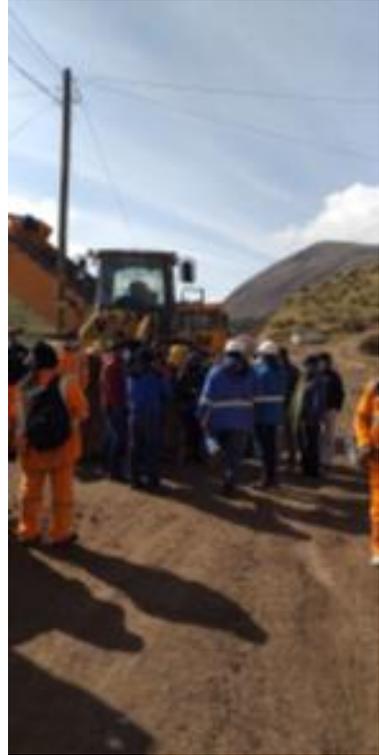
**Actividades:**  
PROGRESIVA KM. 203+000  
VISITA DE MONITOREO A LA PARTE ALTA DEL TRAMO II: SECTOR CHINCHE RABI , PARO DE TRABAJADORES

8) INCIDENTE: Hoy los trabajadores del CONSORCIO CARRETERO DEL PERU trancaron el acceso en CHINCHÉ RABI ( PROGRESIVA KM. 203+000) impidiendo el acceso a la zona alta del

tramo II, exigiendo el pago de sus salarios y servicios, reclaman que a algunos trabajadores se le adeuda desde el mes de MAYO 2021, la deuda lo presenta uno de los socios de la CONTRATISTA, NO daran acceso hasta que solucionen con el pago a todos los trabajadores.

**CDescripcion** \_\_\_\_\_:  
En la progresiva Km. 203+000 se realiza visita de monitoreo a la zona alta del tramo II, donde los trabajadores de la Contratista tienen paralizados el acceso en el Sector Chinche Rab, reclamando el pago de sus salarios y servicios prestados a unas de las empresas socios del CONSORCIO CARRETERO DEL PERU , los trabajadores exigieron la presencia de los representantes de la Contratista, donde solo exigen que les cancelen sus SALARIOS Y SERVICIOS para poder dar acceso a todos los demás trabajadores, maquinarias y equipos de la Contratista. ACTUALMENTE NO HAY PASO HACIA LAS ZONAS ALTAS DEL TRAMO II. LA SITUACION ES CRITICA

Es necesario que las Empresas integrantes del CONSORCIO CARRETERO DEL PERU cancelen de manera inmediata los SALARIOS Y SERVICIOS a sus trabajadores en la obra, puesto que tienen deudas desde le mes de MAYO 2021, esto esta ocasionando graves retrasos a toda las actividades de la obra y perdidas de tiempo. Es URGENTE la solución de este problema.

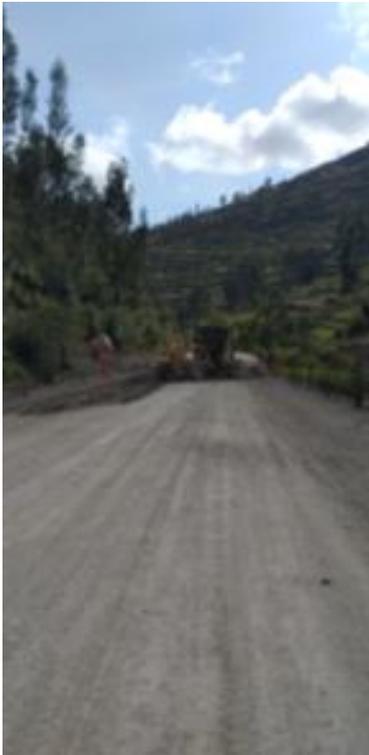
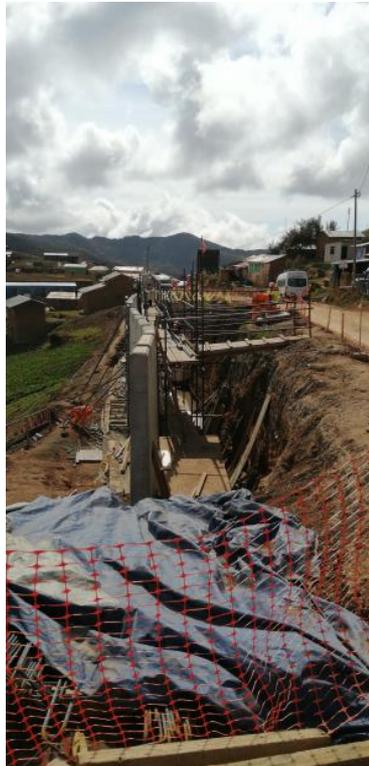
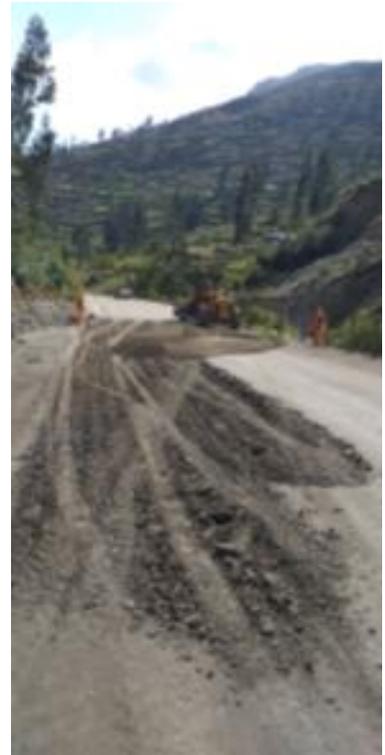
PROGRESIVA KM. 217+320 A KM. 217+360  
300.0 SUB BASES Y BASES  
303.A SUB BASE GRANULAR

En la progresiva Km. 217+320 al Km. 217+ 360 se realiza la construcción de sub base granular, se utiliza : 1 motoniveladora, 1 compactadora de rodillo, 1 camión cisterna, trabajan: 1 capataz, 2 operadores, 1 chofer de cisterna, 2 obreros, 2 vigías

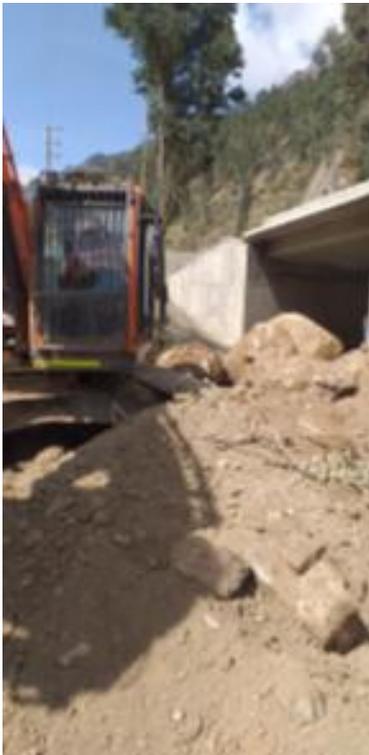
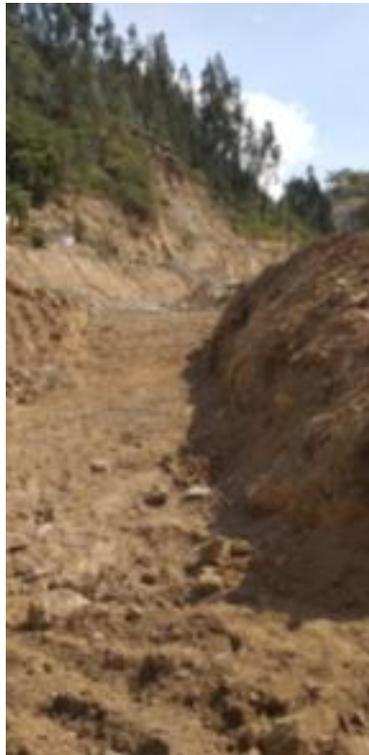
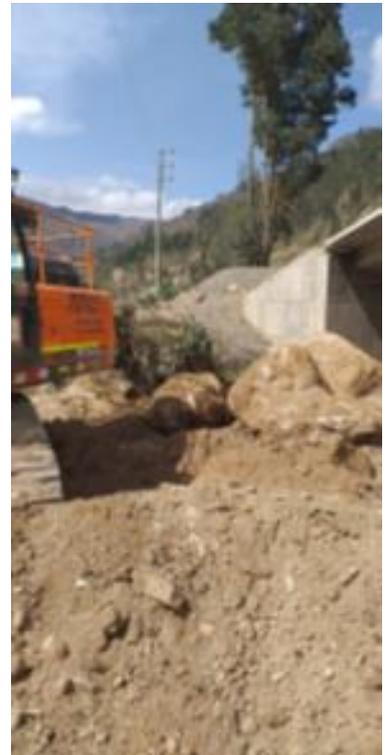
**Actividades:**  
PROGRESIVA KM. 219+800 A KM. 219+820  
200.0 MOVIMIENTO DE TIERRAS  
205.B EXCAVACION EN EXPLANACIONES EN ROCA SUELTA

**CDescripcion** \_\_\_\_\_:  
En las progresivas Km. 219+800 a Km. 219+820 se realiza excavación en roca suelta. Se utiliza una excavadora de oruga, trabajan: 1 capataz, 1 operador y 2 vigias

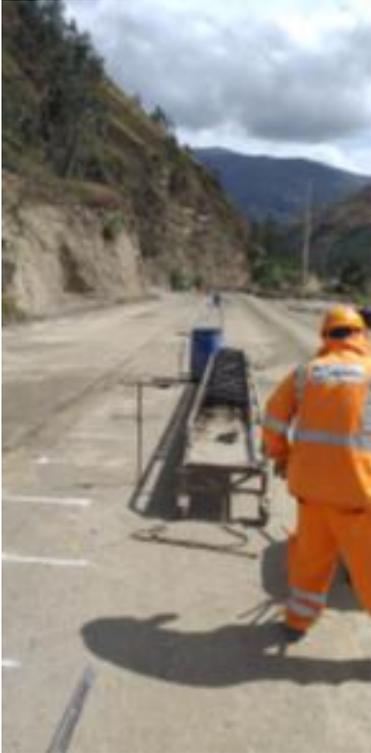
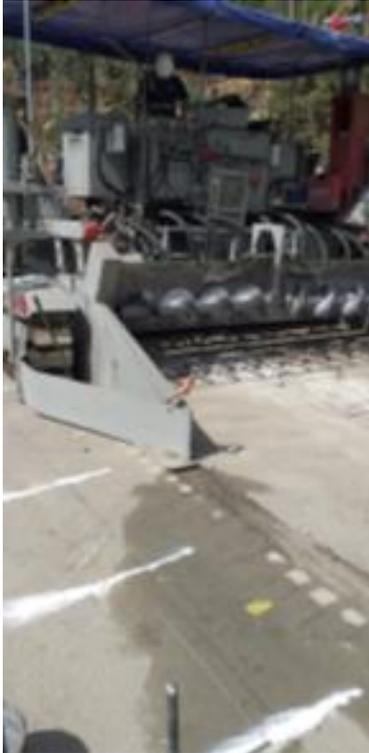
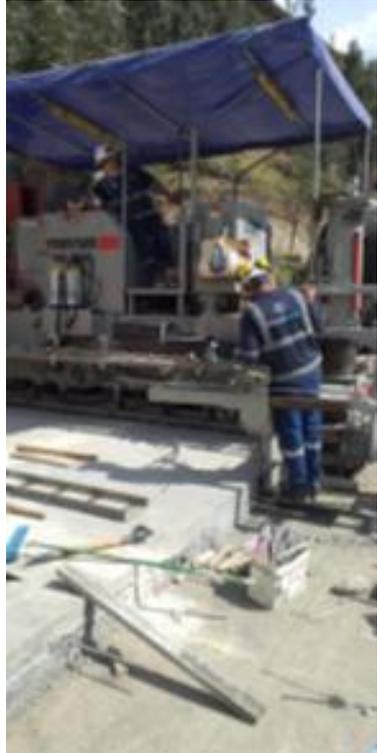
**Actividades:**  
PROGRESIVA KM. 220+780  
500.0 PAVIMENTOS DE CONCRETO HIDRAULICO  
501.A PAVIMENTO DE CONCRETO HIDRAULICO S'S= 45 KG/CM2 (PAVIMENTADORA)

**CDescripcion** \_\_\_\_\_ :  
En la progresiva KM. 220+780 Se verifica el avance de la nueva pavimentadora para el inicio de construcción de pavimentos para avanzar en forma progresiva por el lado Mizquierdo de la vía. Se utiliza una pavimentadora, una retroexcavadora , un camión cisterna, 4 volquetes , y trabajan: 1 capataz, 4 operadores de pavimentadora, 1 operador de retroexcavadora, 1 chofer de cisterna, 15 obreros. 2 vigías

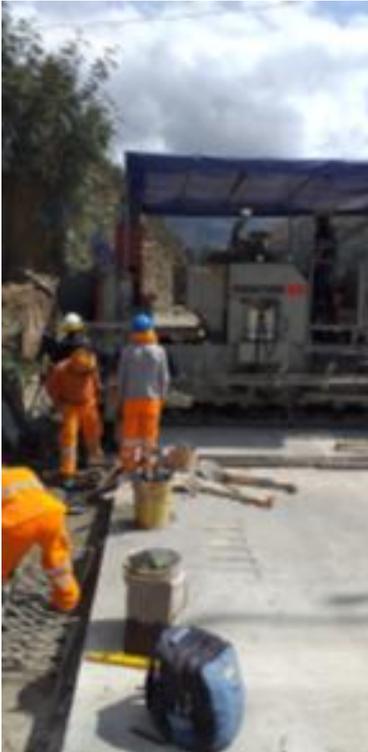
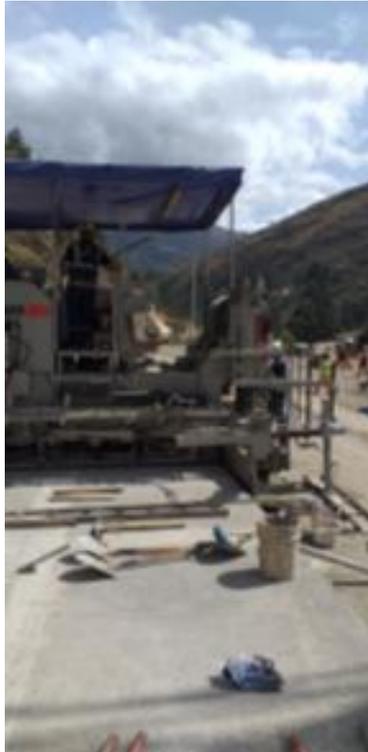
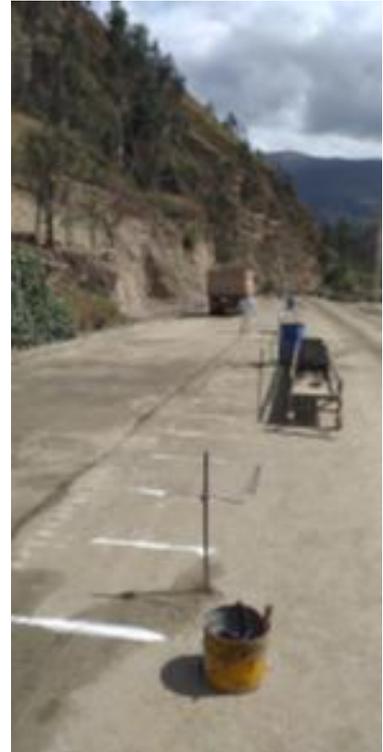
PROGRESIVA KM. 220+780 500.0 PAVIMENTOS DE CONCRETO HIDRAULICO 501.A PAVIMENTO DE CONCRETO HIDRAULICO S'S= 45 KG/CM2 (PAVIMENTADORA)

En la progresiva KM. 220+780 Se verifica el avance de la nueva pavimentadora para el inicio de construcción de pavimentos para avanzar en forma progresiva por el lado izquierdo de la vía. Se utiliza una pavimentadora, una retroexcavadora , un camión cisterna, 4 volquetes , y trabajan: 1 capataz, 4 operadores de pavimentadora, 1 operador de retroexcavadora, 1 chofer de cisterna, 15 obreros. 2 vigías

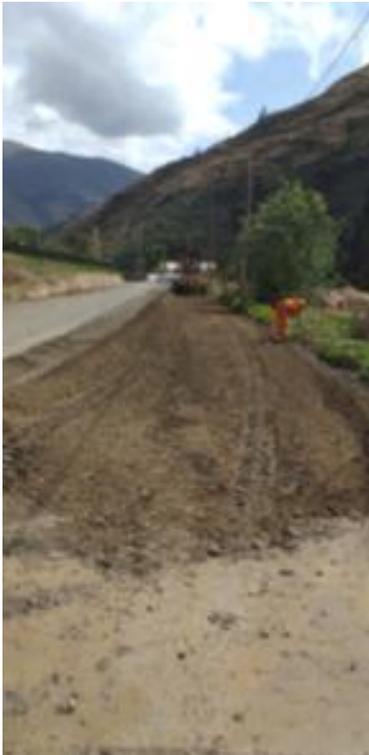
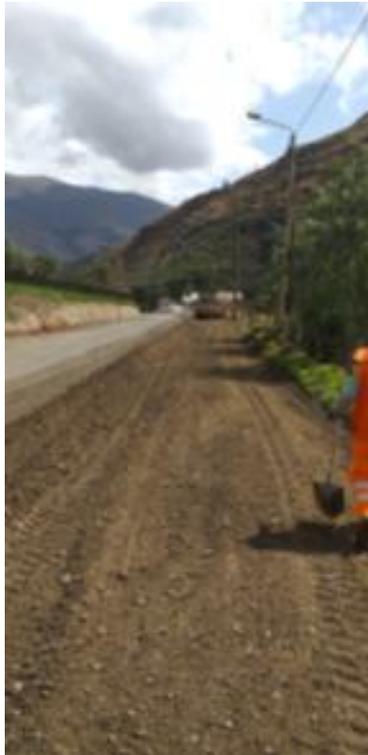
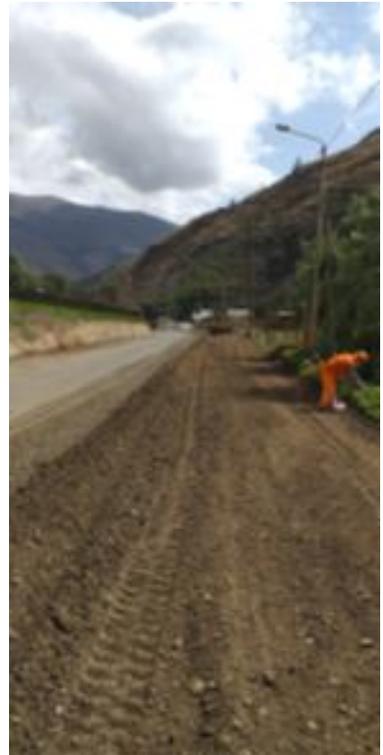
**Actividades:**  
PROGRESIVA KM. 221+320 a 221+980  
300.0 SUB BASES Y BASES  
303.A SUB BASE GRANULAR

**CDescripcion** \_\_\_\_\_:  
En la progresiva Km. 221+320 al Km. 221+ 980 se realiza la construcción de sub base granular, se utiliza : 1 motoniveladora, 1 compactadora de rodillo, 1 camión cisterna, trabajan: 1 capataz, 2 operadores, 1 chofer de cisterna, 2 obreros, 2 vigías

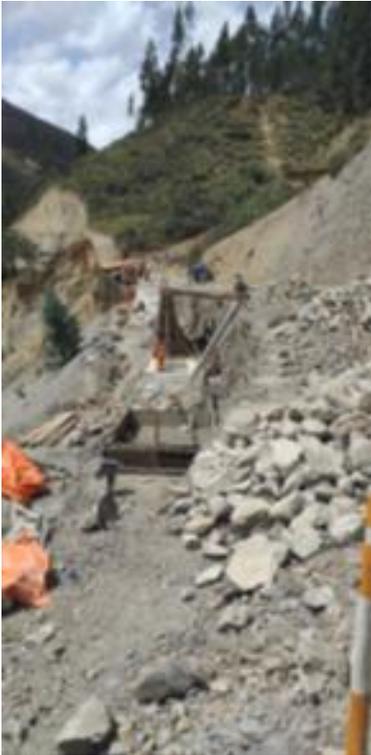
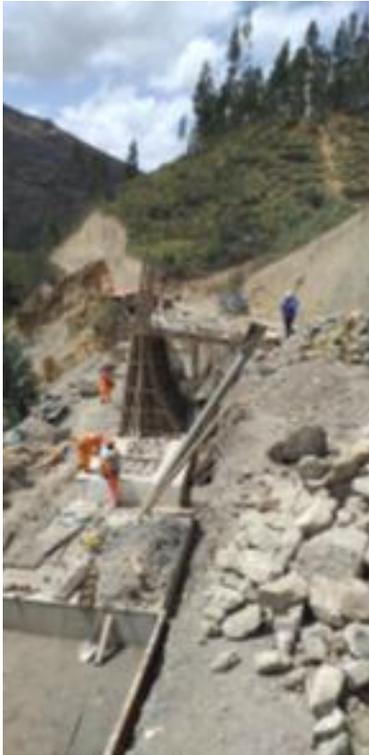
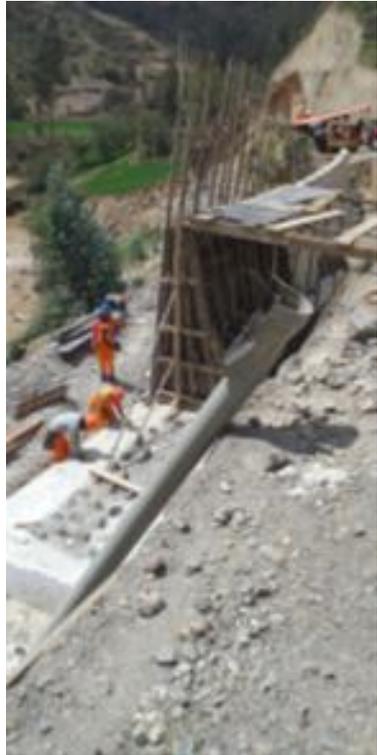
**Actividades:**  
PROGRESIVA KM. 221+900  
600.0 OBRAS DE ARTE Y DRENAJE  
612.A ENCOFRADO Y DESENCOFRADO DE OBRAS DE ARTE

**CDescripcion** \_\_\_\_\_:  
En la progresiva Km. 221+900 se realiza el encofrado de muros ciclópeos. se utiliza herramientas menores. trabajan 1 capataz, 4 obreros

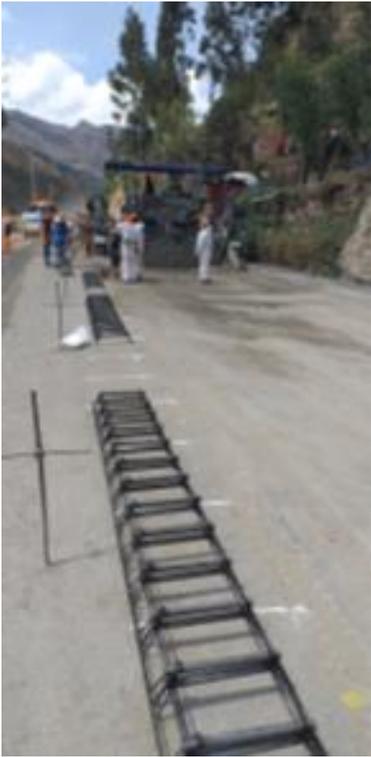
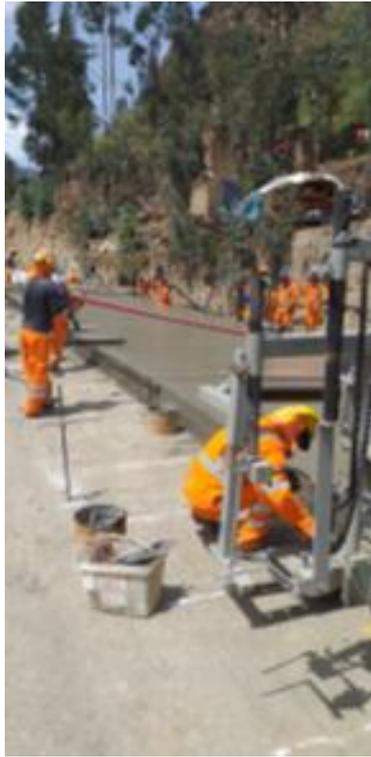
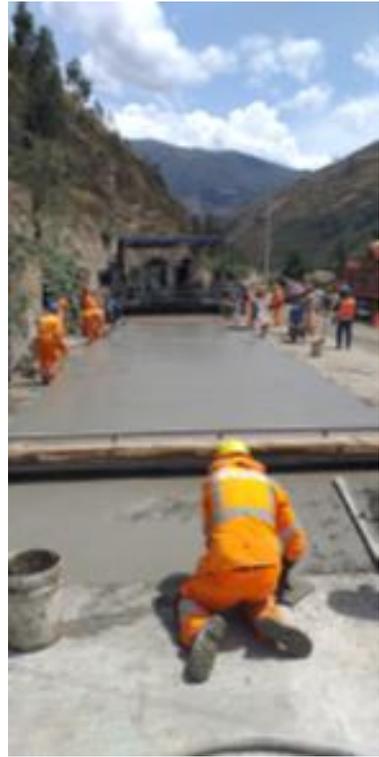
**Actividades:**  
PROGRESIVAS KM. 220+780 A KM. 220+850  
500.0 PAVIMENTOS DE CONCRETO HIDRAULICO  
501.A PAVIMENTO DE CONCRETO HIDRAULICO S'S= 45 KG/CM2 (PAVIMENTADORA)

**CDescripcion** \_\_\_\_\_:  
En las progresivas KM. 220+780 a km. 220+850 Se verifica el avance de la nueva pavimentadora y se realiza la construcción de pavimentos para avanzar en forma progresiva por el lado izquierdo de la vía. Se utiliza una pavimentadora, una retroexcavadora , un camión cisterna, 4 volquetes , y trabajan: 1 capataz, 4 operadores de pavimentadora, 1 operador de retroexcavadora, 1 chofer de cisterna, 15 obreros. 2 vigías

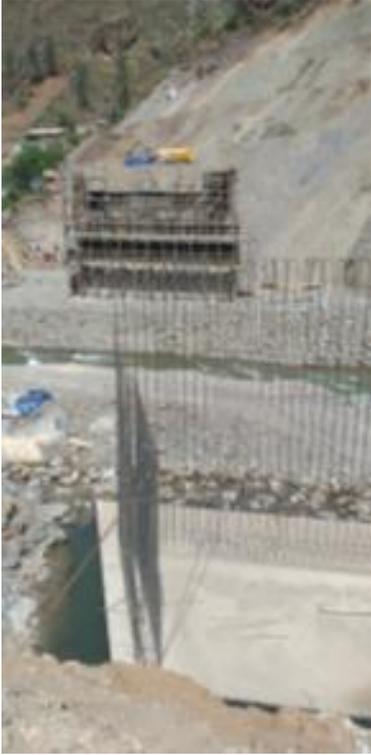
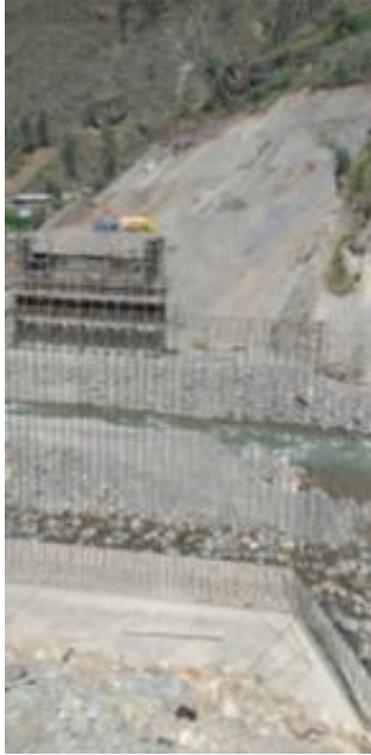
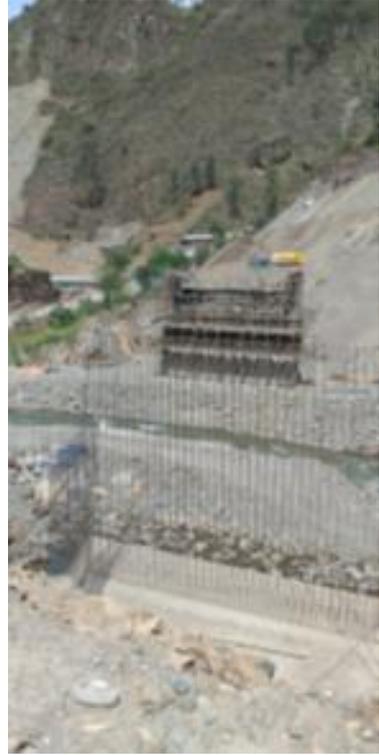
**Actividades:**  
PROGRESIVA KM. 229+990  
1400.0 PUENTE HUARIMARCA  
1400.3 ESTRIBOS  
615.A ACERO DE REFUERZO F'Y= 4200 KG/CM2

**CDescripcion** \_\_\_\_\_ :  
En la progresiva Km . 229+990 se verifica la colocación de acero de refuerzo en el estribo derecho del puente mayor Huarimarca. Actualmente no hay actividades en esta zona.

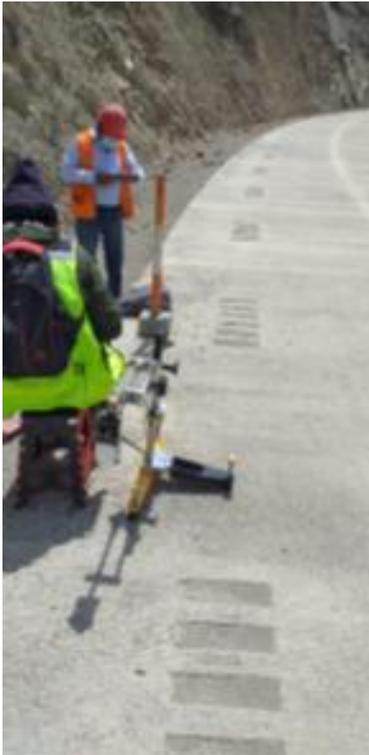
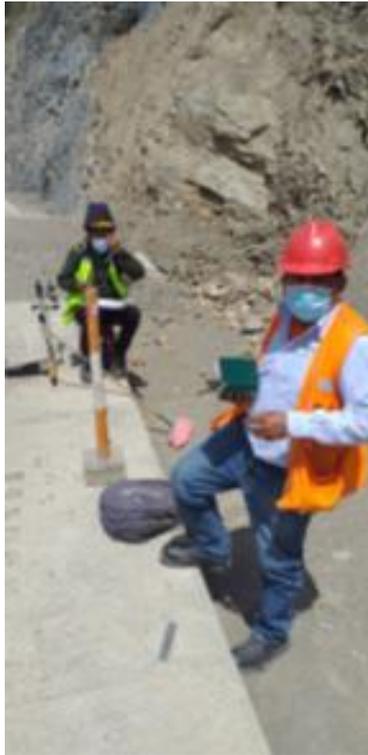
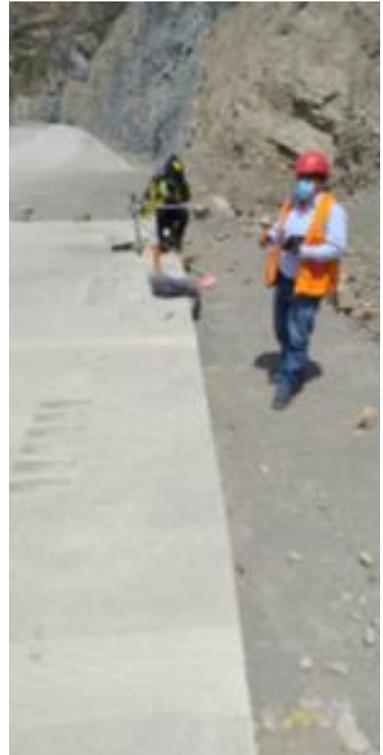
**Actividades:**  
PROGRESIVA KM. 224+800  
CONTROL DE CALIDAD DE PAVIMENTO EJECUTADO: CONTROL DE LA MACROTEXTURA UTILIZANDO PENDULO BRITANICO

**CDescripcion** \_\_\_\_\_:  
En la progresiva Km. 224+800 se realiza el control de la macrotextura del pavimento ejecutado utilizando un pendulo britanico, se le ha participado a la Supervisión la utilización de sus equipos. Solo se esta utilizando los equipos de la Contratistas. Haciendo caso omiso a las observaciones realizados por los representantes de Contraloría, donde la Supervisión tiene que tener sus controles de validación de los ensayos realizados por la contratista. SE RECOMIENDA A LA SUPERVISION LA UTILIZACION DE SUS EQUIPOS DE LABORATORIO EN CAMPO.

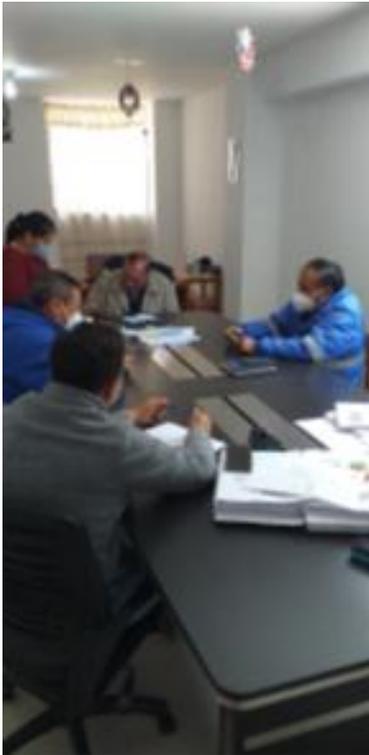
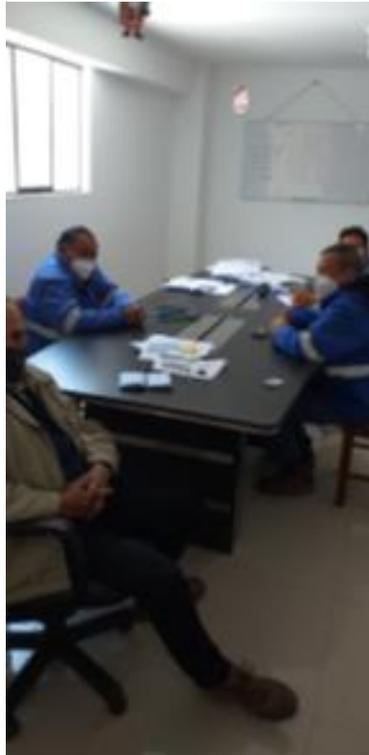
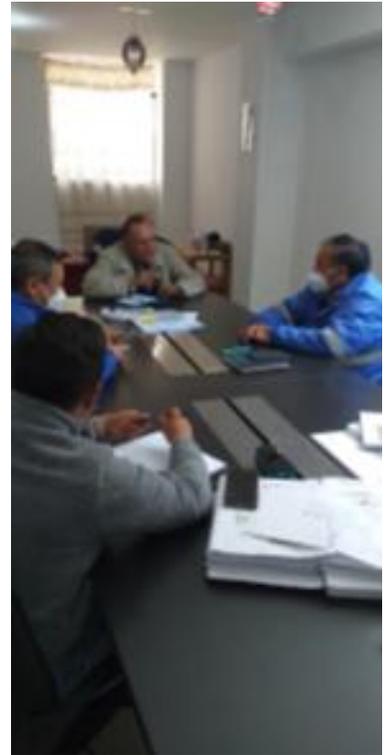
PROGRESIVA KM. 214+500

En la progresiva Km. 214+500 se realiza visita de monitoreo a las oficinas de la supervisión, en busca del cuaderno de obra, no se logra acceso al cuaderno de obra, el mismo esta en las oficinas de la Contratista. Actualmente se realiza una reunión entre jefe de supervisión e Ingeniero residente.

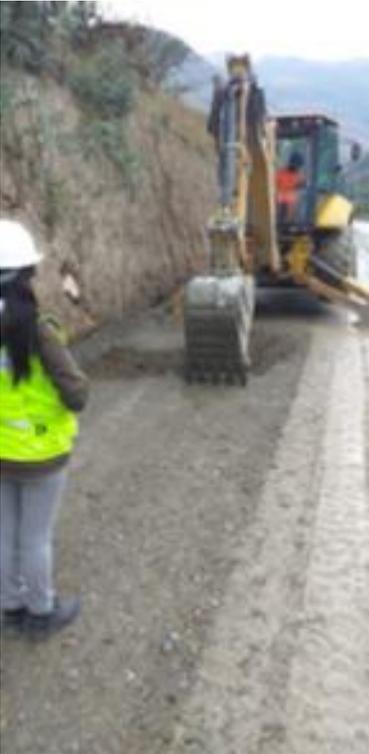
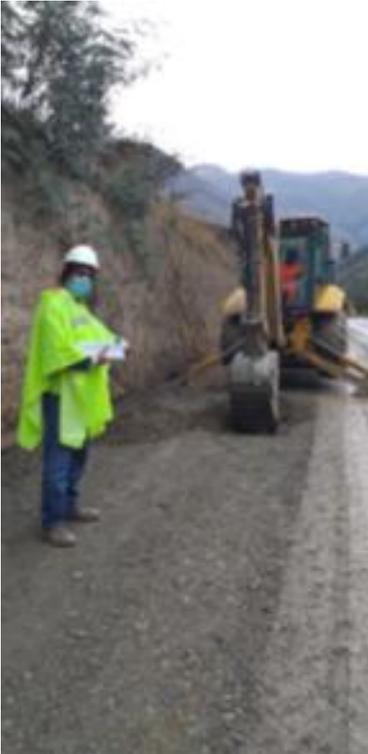
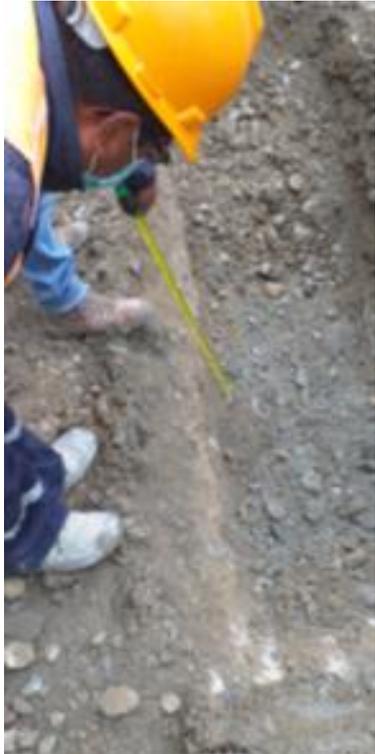
**Actividades:**  
PROGRESIVA KM. 221+500  
VERIFICACION DE MEJORAMIENTOS REALIZADOS POR LA CONTRATISTA:  
CONSTRUCCION DE CALICATAS

**CDescripcion** \_\_\_\_\_:  
En las progresivas Km. 221+500 se realiza la verificación de mejoramientos realizados entre la progresiva Km. 220+000 al Km. 222+650 el cual se excavo una calicata en el lado izquierdo de la vía y se verificó la realización del mejoramiento. Se utilizó una retroexcavadora , trabajaron: 1 técnico, 1 operador, 1 ayudante, 2 técnicos de la supervisión.

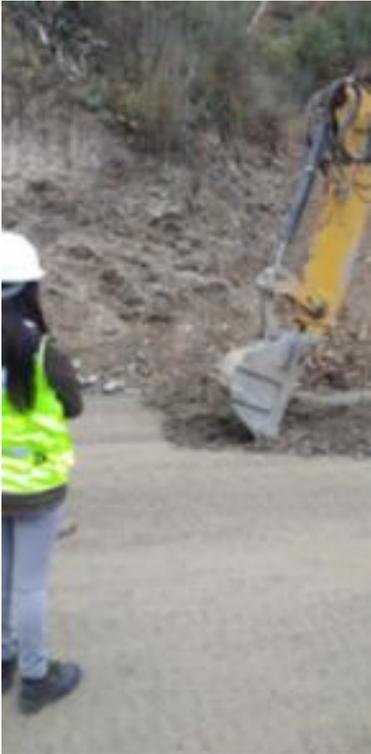
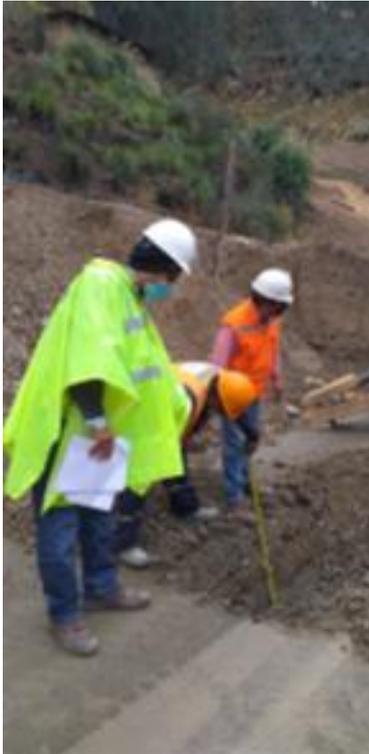
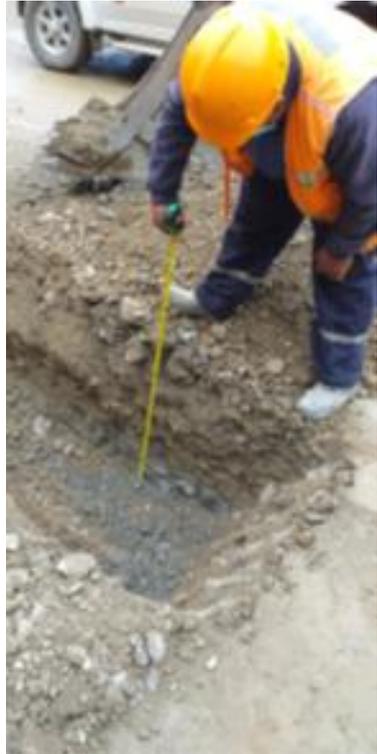
**Actividades:**  
PROGRESIVA KM. 221+830  
VERIFICACION DE MEJORAMIENTOS REALIZADOS POR LA CONTRATISTA:  
CONSTRUCCION DE CALICATAS

**CDescripcion** \_\_\_\_\_:  
En las progresivas Km. 221+830 se realiza la verificación de mejoramientos realizados entre la progresiva Km. 220+000 al Km. 222+650 el cual se excavo una calicata en el lado izquierdo de la vía y se verificó la realización del mejoramiento. Se utilizó una retroexcavadora , trabajaron: 1 técnico, 1 operador, 1 ayudante, 2 técnicos de la supervisión.

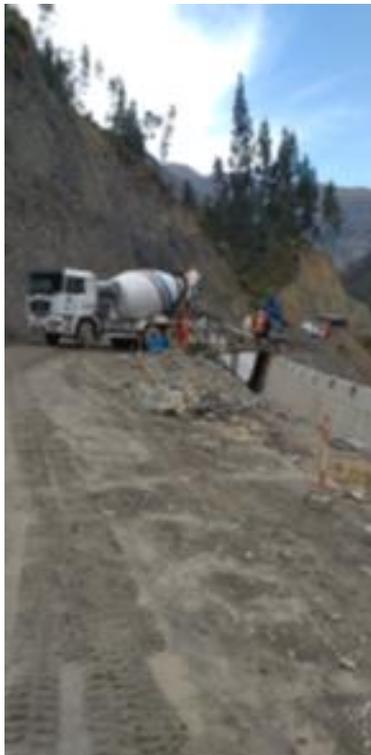
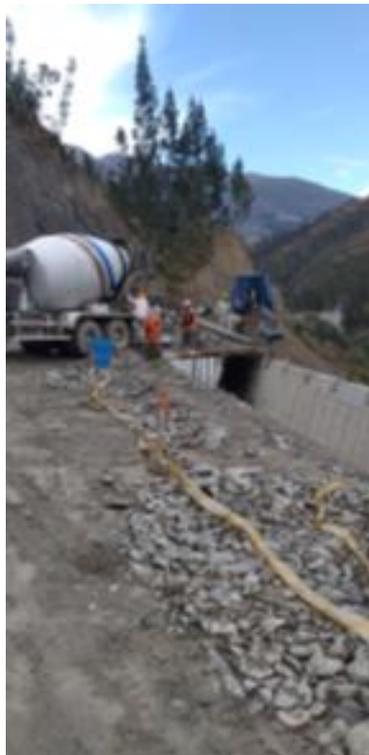
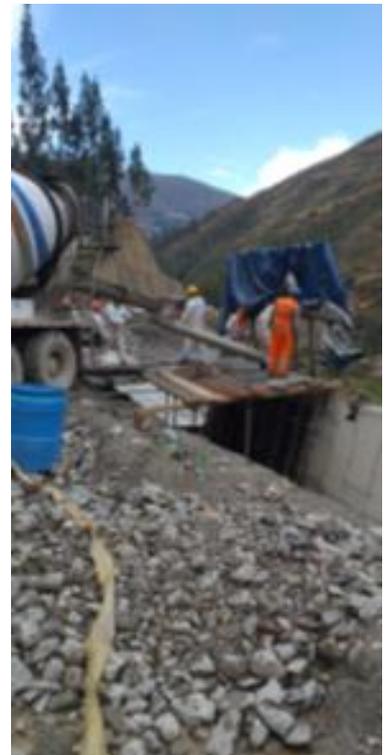
PROGRESIVA KM. 221+890  
600.0 OBRAS DE ARTE Y DRENAJE  
610.E1 CONCRETO CICLOPEO ( F'C= 175 KG/CM2 + 30 % P.M.)

En la progresiva KM. 221+890 se realiza el vaciado de muro ciclópeo, Se utiliza una camión mixer, 2 vibradores de concreto y herramientas menores. Trabajan 1 capataz, 1 operador de mixer, 6 obreros, 2 vigías.

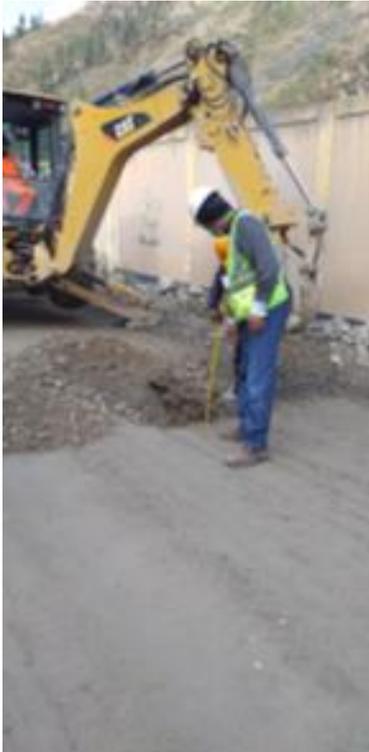
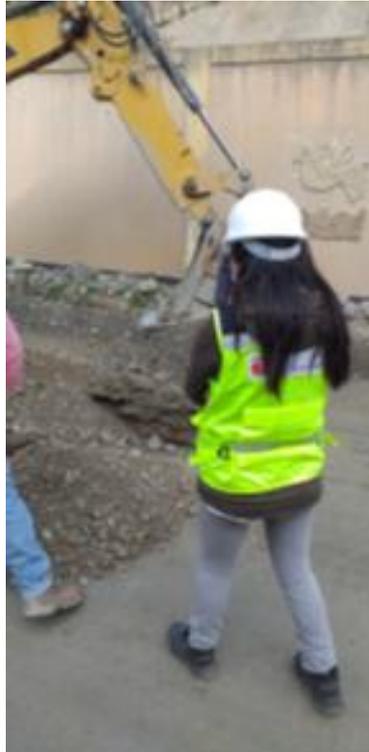
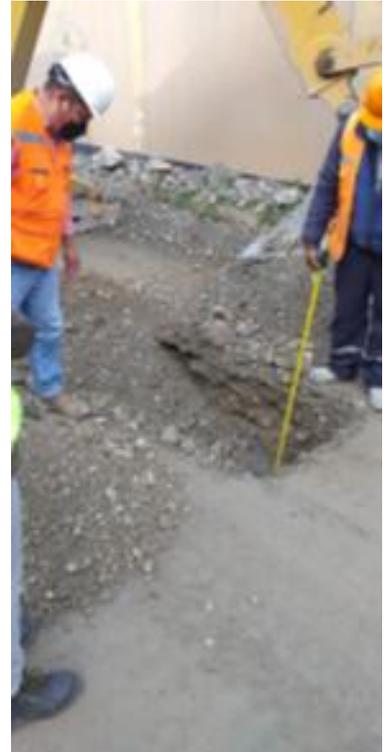
PROGRESIVA KM. 222+430  
VERIFICACION DE MEJORAMIENTOS REALIZADOS POR LA CONTRATISTA:  
CONSTRUCCION DE CALICATAS

En las progresivas Km. 222+430 se realiza la verificación de mejoramientos realizados entre la progresiva Km. 220+000 al Km. 222+650 el cual se excavo una calicata en el lado derecho de la vía y se verificó la realización del mejoramiento. Se utilizó una retroexcavadora , trabajaron: 1 técnico, 1 operador, 1 ayudante, 2 técnicos de la supervisión.
