## BITACORA ELECTRÓNICA DE OBRA

<b>Confirma Bitacora:</b> Si	<b>Nro Informe:</b> 171	<b>Fecha Informe:</b> 19-10-2021	<b>Nombre De La Obra:</b> Carretera Oyon- Ambo, Tramo II: Dv. Cerro de Pasco- Dv. Chacayan	<b>Personal Encargado:</b> BORIS WALTER AYLLÓN CARCELÉN
---------------------------------	----------------------------	-------------------------------------	---	---

OBRA: MEJORAMIENTO DE LA CARRETERA OYON - AMBO TRAMO 2 DESVIO CERRO DE PASCO DESVIO CHACAYAN

TRAMO 2 progresiva km. 181+000 a la progresiva km. 230+000

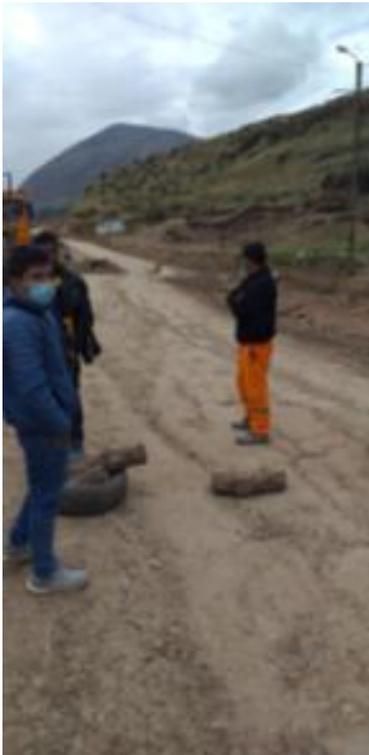
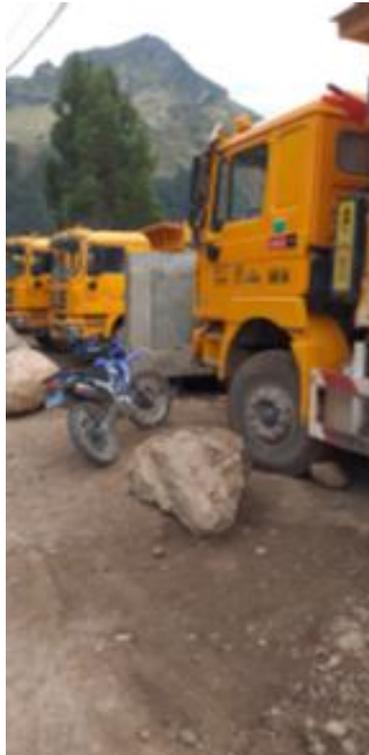
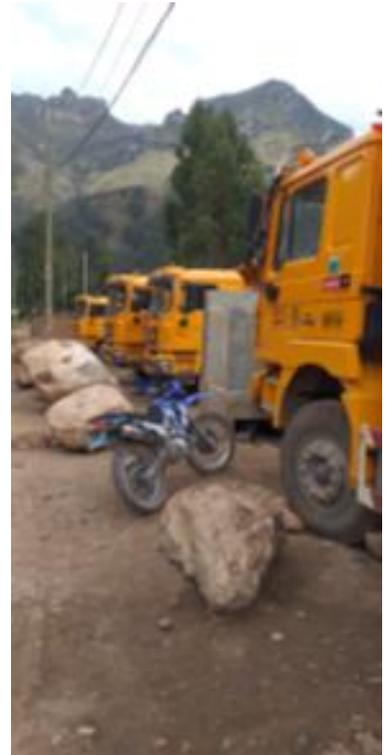
PROGRESIVA KM. 203+000  
VISITA DE MONITOREO A LA PARTE ALTA DEL TRAMO II: SECTOR CHINCHE RABI, CONTINUA EL PARO DE TRABAJADORES

En la progresiva Km. 203+000 se realiza visita de monitoreo a la zona alta del tramo II, donde continua el paro de trabajadores y extrabajadores de la contratista, donde los trabajadores de la Contratista mantienen paralizados el acceso en el Sector Chinche Rabi, reclamando el pago de sus salarios y servicios prestados a unas de las empresas socios del CONSORCIO CARRETERO DEL PERU, los trabajadores exigieron la presencia de los representantes de la Contratista, donde solo exigen que les cancelen sus SALARIOS Y SERVICIOS para poder dar acceso a todos los demás trabajadores, maquinarias y equipos de la Contratista. ACTUALMENTE NO HAY PASO HACIA LAS ZONAS ALTAS DEL TRAMO II. LA SITUACION ES CRITICA

Es necesario que las Empresas integrantes del CONSORCIO CARRETERO DEL PERU cancelen de manera inmediata los SALARIOS Y SERVICIOS a sus trabajadores en la obra, puesto que tienen deudas desde le mes de MAYO 2021, esto esta ocasionando graves retrasos a toda las actividades de la obra y perdidas de tiempo. Es URGENTE la solución de este problema puesto que hoy se cumple dos días sin labores en la zona alta del tramo II.

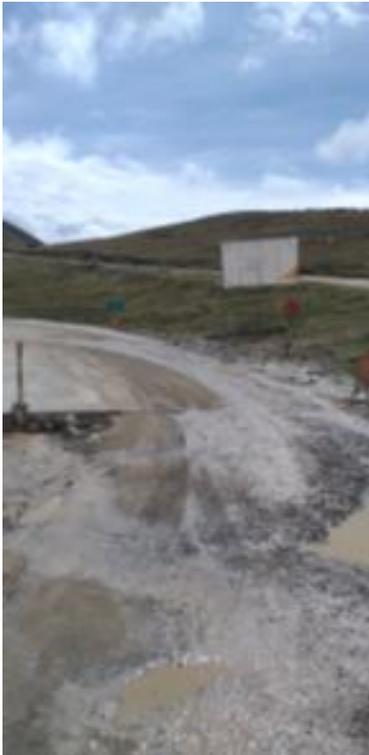
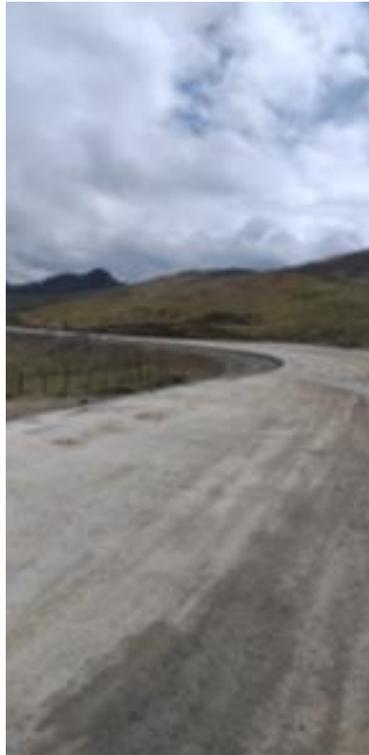
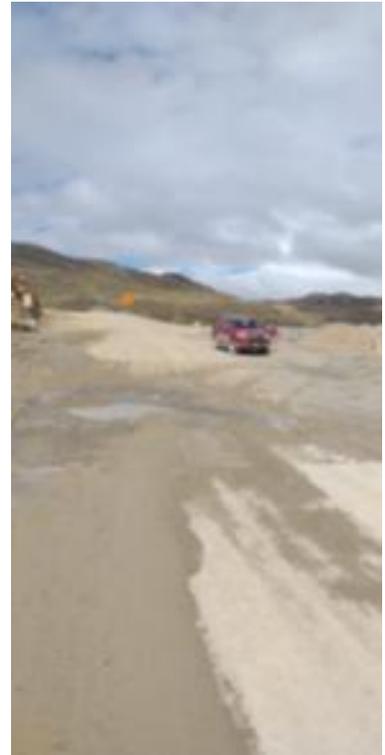
PROGRESIVA KM. 181+000 VISITA DE MONITOREO A LA PARTE ALTA DEL TRAMO II: DESVIO CERRO DE PASCO SIN ACTIVIDAD POR PARO DE TRABAJADORES

En la progresiva km. 181+000 en toda la zona alta no hay acceso para los equipos , maquinarias y trabajadores de la CONTRATISTA puesto que estan trancados todos los accesos a la zona alta del tramo II, los extrabajadores y trabajadores de terceros que le realizaron trabajos al CONSORCIO CARRETERO DEL PERU , exigen el pago de su liquidación, salarios y servicios prestados.

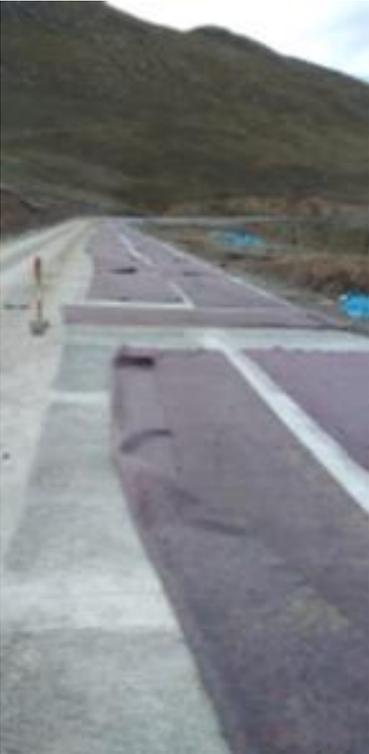
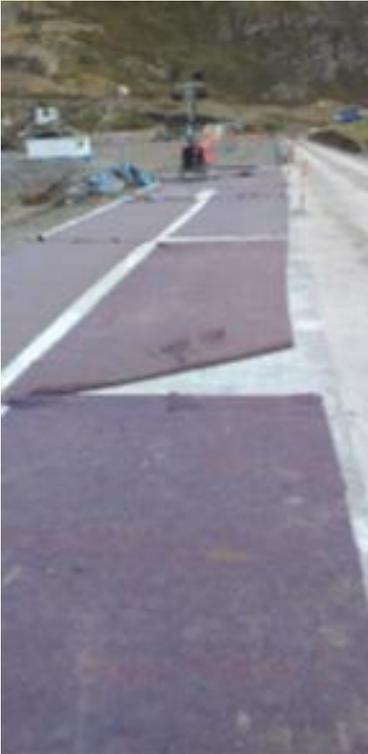
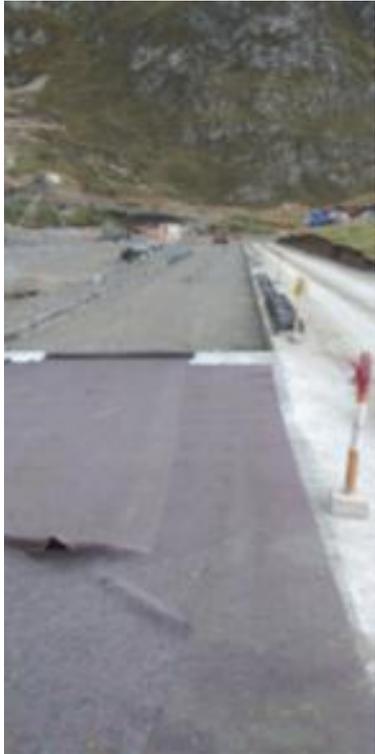
**Actividades:**  
PROGRESIVA KM. 187+750 A KM. 187+920  
500,0 PAVIMENTOS DE CONCRETO HIDRAULICO  
501.B PAVIMENTO DE CONCRETO HIDRAULICO S'S= 45 KG/CM2 ( MANUAL )

**CDescripcion** \_\_\_\_\_:  
En las progresivas Km. 187+750 a Km. 187+920 se verifica la construcción de pavimento de concreto en el lado izquierdo de la vía, la construcción manual de pavimentos de concreto hidráulico se realizó el día domingo. desde el día lunes no hay actividades en la zona, por el paro de trabajadores.

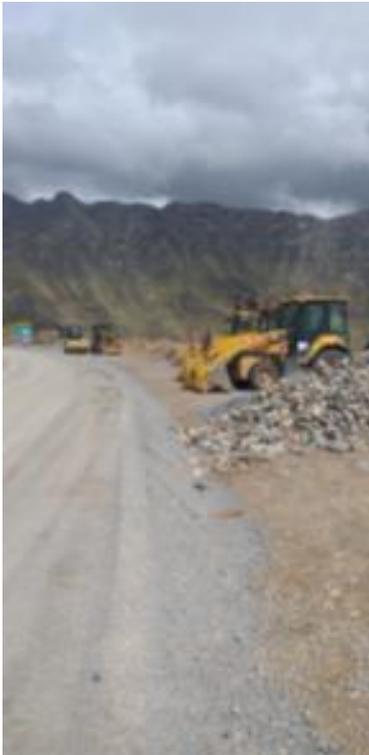
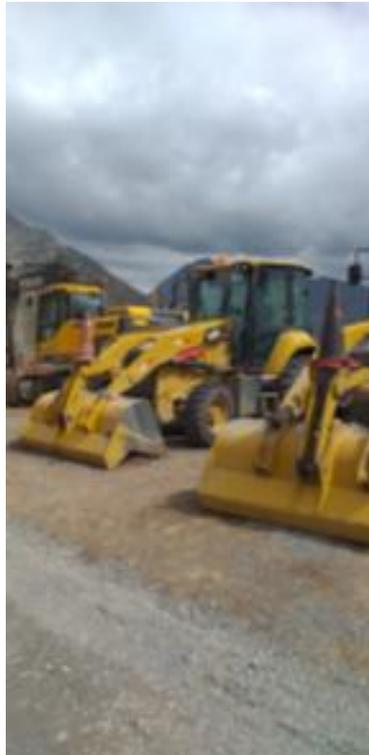
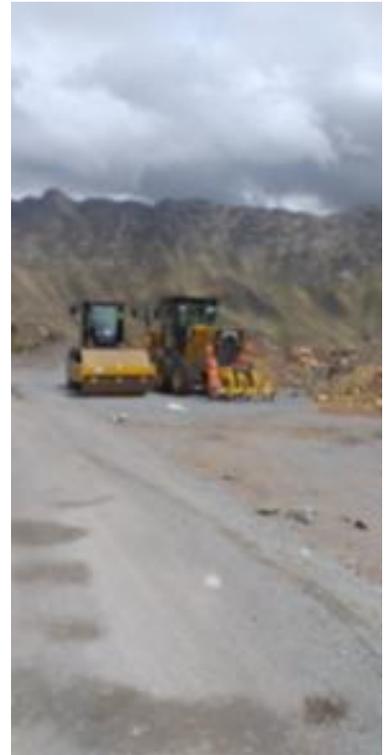
**PROGRESIVA KM. 191+800**

**VISITA DE MONITOREO A LA ZONA ALTA DEL TRAMO II: MAQUINARIAS PARALIZADAS**

En la progresiva km. 191+800 se verifica las maquinarias paralizadas en un lado de la via. Los trabajadores y operadores de las maquinarias y equipos no han podido acceder a su zona de trabajo, puesto que estan trancados los accesos.

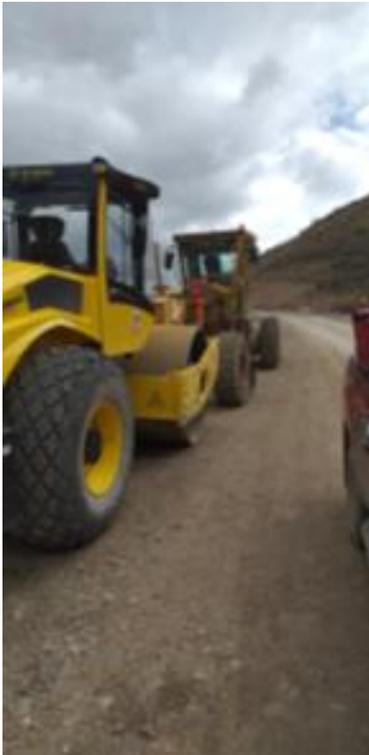
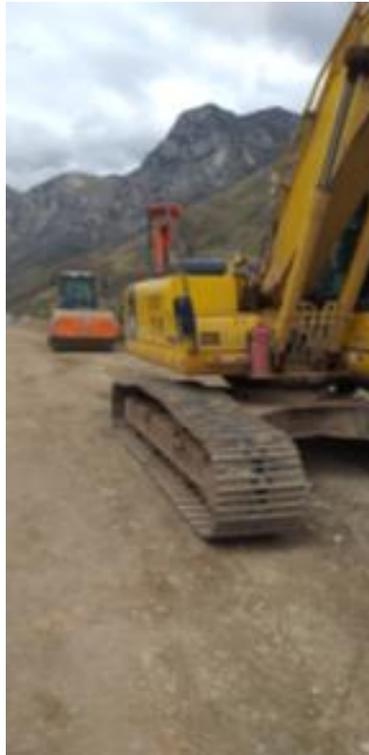
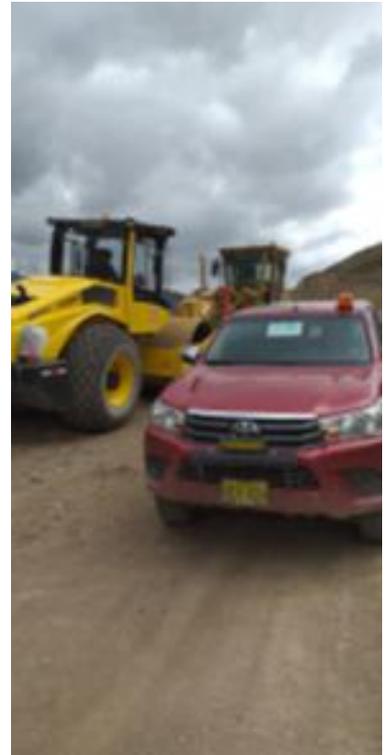
PROGRESIVA KM. 197+620

VISITA DE MONITOREO A LA ZONA ALTA DEL TRAMO II: MAQUINARIAS  
PARALIZADAS

En la progresiva km. 197+620 se verifica las maquinarias paralizadas en un lado de la via. Los trabajadores y operadores de las maquinarias y equipos no han podido acceder a su zona de trabajo, puesto que estan trancados los accesos.

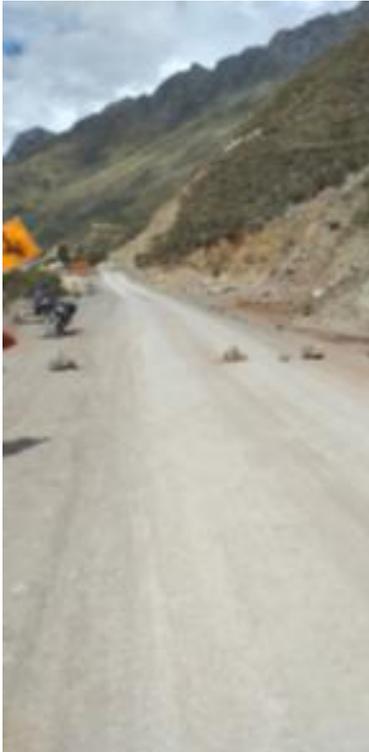
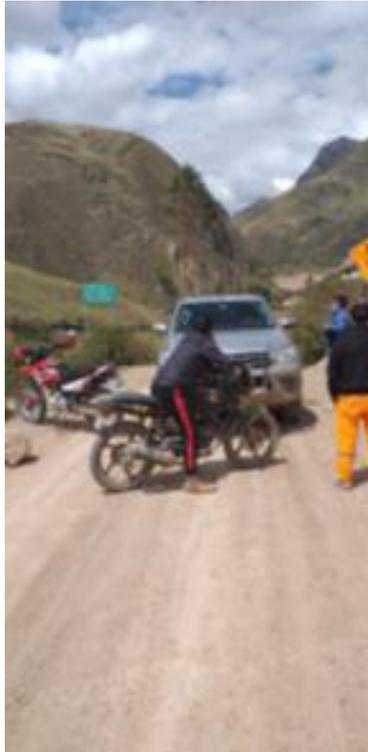
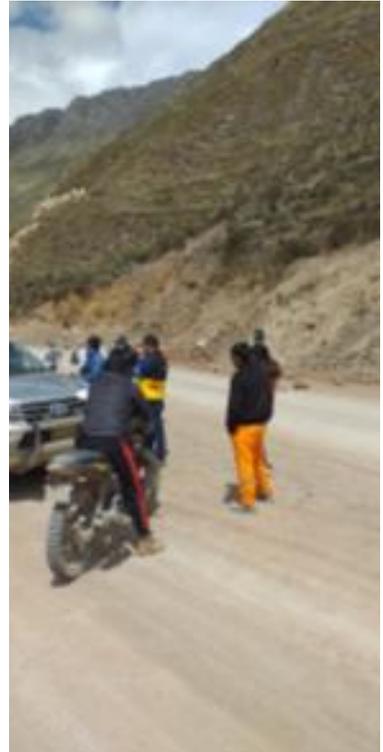
**Actividades:**  
PROGRESIVA KM. 102+880  
VISITA DE MONITOREO EN LA ZONA ALTA DEL TRAMO II: CIERRE DE OTRO ACCESO POR PARTE DE LOS TRABAJADORES

**CDescripcion\_\_\_\_\_:**  
En la progresiva Km. 102+880 los trabajadores han trancado otro acceso hacia la via, impidiendo el paso de vehiculos, volquetes y maquinarias de la Contratista. ocasionando que en toda la zona alta NO HAY ACTIVIDADES . Los trabajadores exigen el pago inmediato de sus liquidaciones, salarios y servicios prestados al CONSORCIO CARRETERO DEL PERU

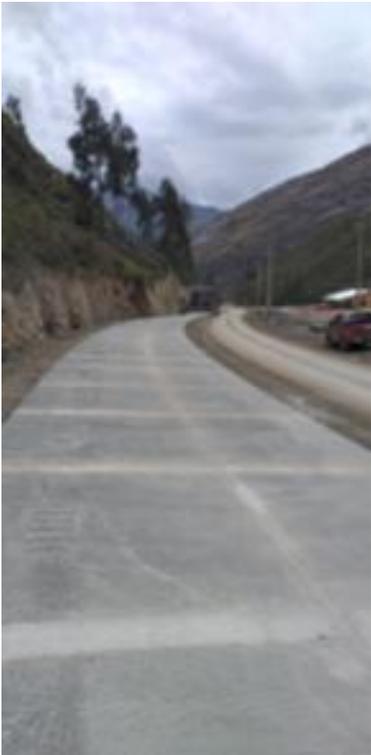
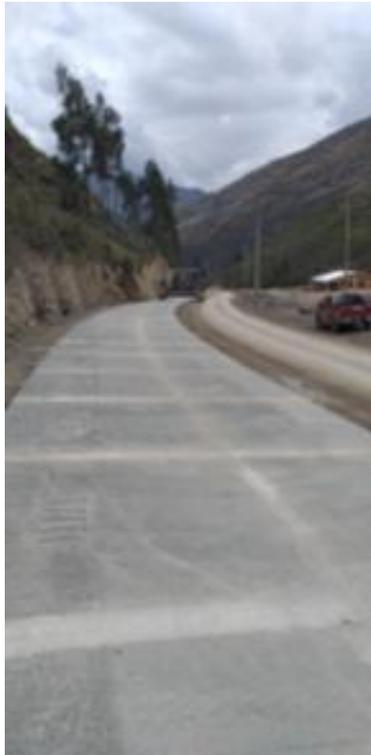
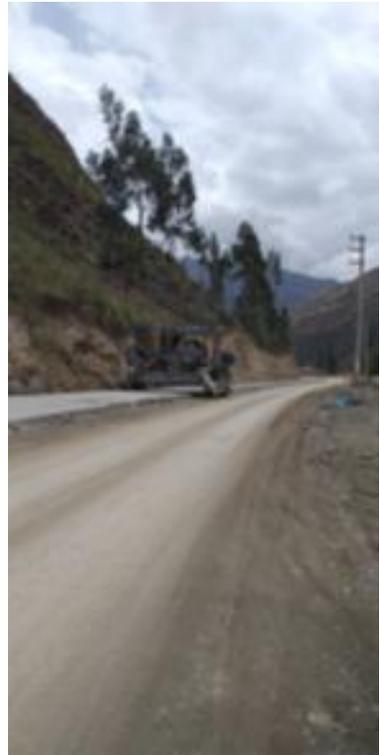
**Actividades:**  
PROGRESIVA KM. 220+400  
VISITA DE MONITOREO EN LA ZONA BAJA DEL TRAMO II: MOVILIZACION DE LA PAVIMENTADORA DE CONCRETO

**CDescripcion\_\_\_\_\_:**  
En la progresiva Km. 220+400 se realiza la movilización del equipo de pavimentación hacia la progresiva 220+160 puesto que se iniciaran los trabajos de pavimentación en el lado derecho de la vía. La movilización lo realizan los 4 operadores de la pavimentadora.

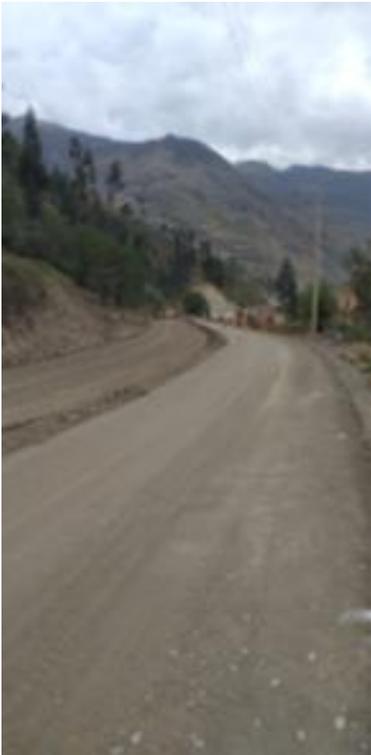
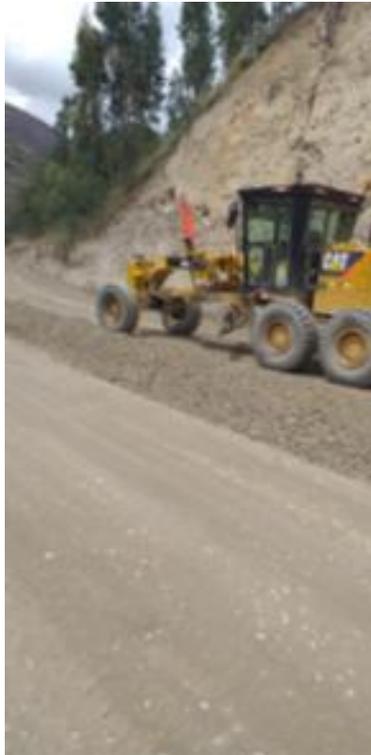
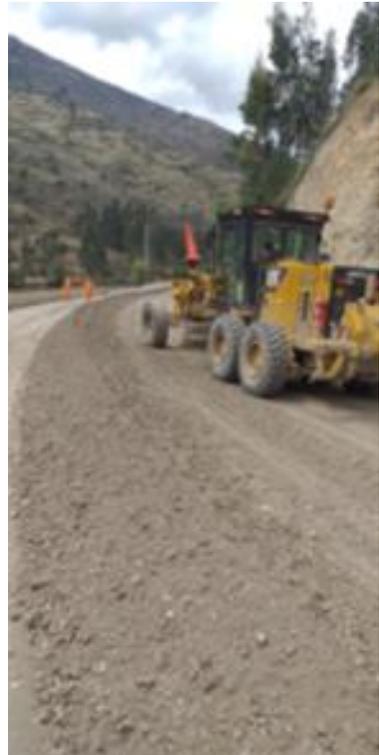
**Actividades:**  
PROGRESIVA KM. 221+570 A KM. 221+820  
300.0 SUB BASES Y BASES  
303.A SUB BASE GRANULAR

**CDescripcion\_\_\_\_\_:**  
En la progresiva Km. 221+570 al Km. 221+ 820 se realiza la construcción de sub base granular, se utiliza : 1 motoniveladora, 1 compactadora de rodillo, 1 camión cisterna, trabajan: 1 capataz, 2 operadores, 1 chofer de cisterna, 2 obreros, 2 vigías

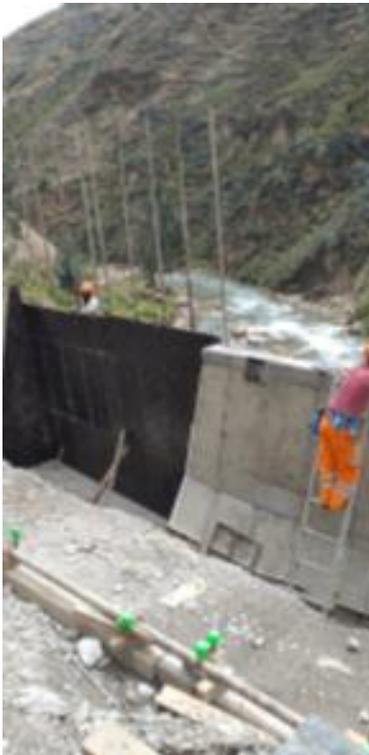
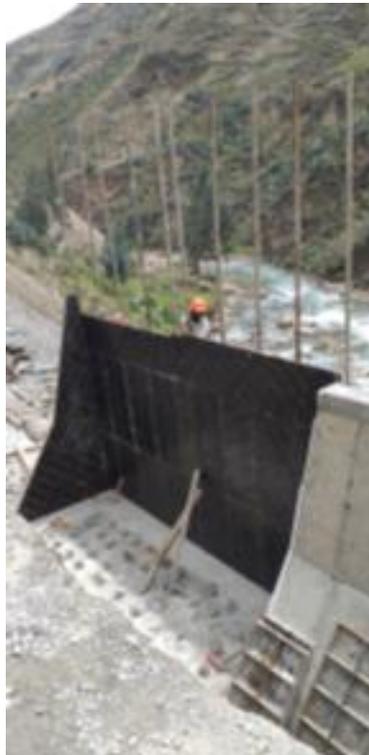
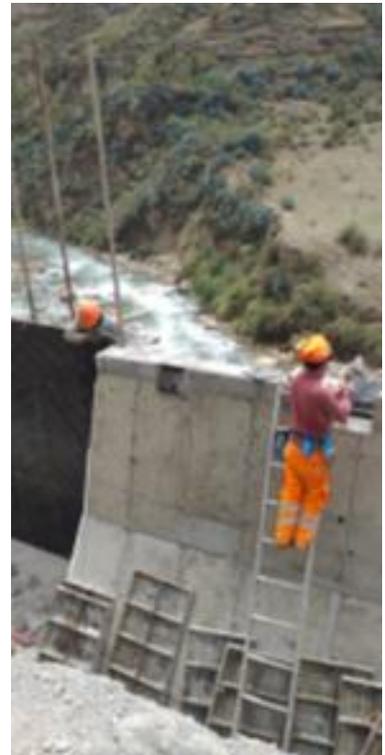
PROGRESIVA KM. 221+895  
600.0 OBRAS DE ARTE Y DRENAJE  
612.A ENCOFRADO Y DESENCOFRADO DE OBRAS DE ARTE

En la progresiva Km. 221+895 se realiza el encofrado de muros ciclópeos. se utiliza herramientas menores. trabajan 1 capataz, 4 obreros

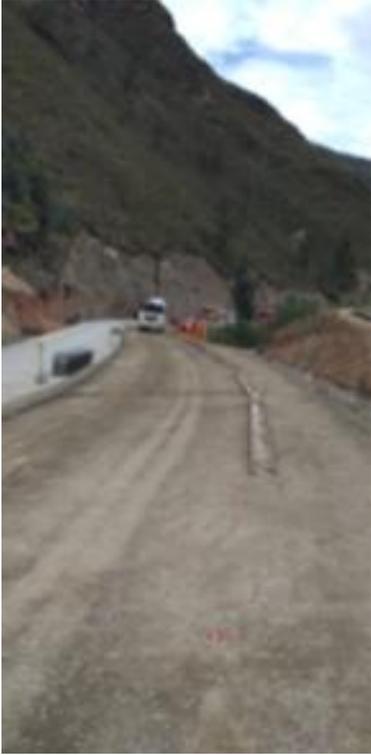
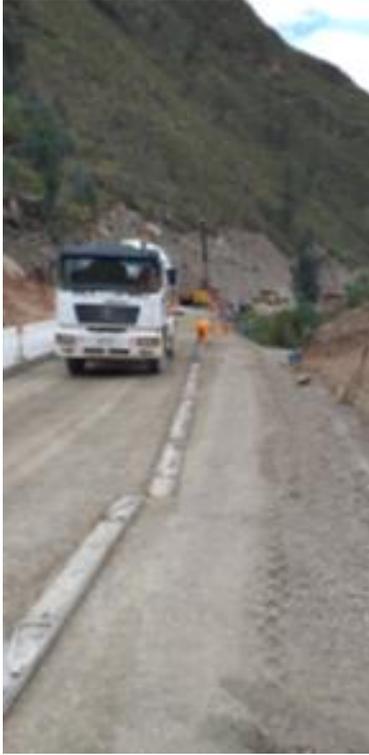
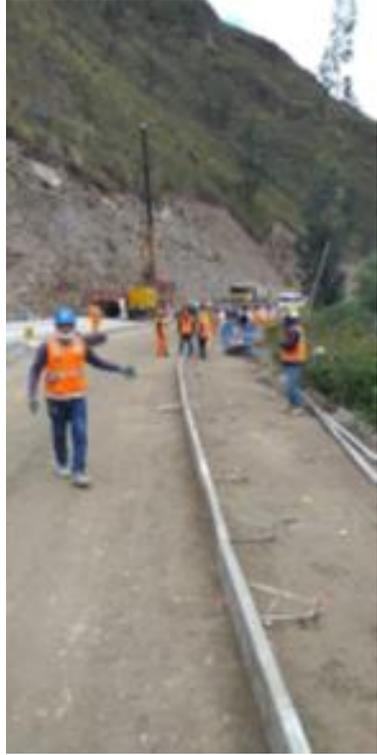
**Actividades:**  
PROGRESIVA KM. 227+080 A KM. 227+000  
500,0 PAVIMENTOS DE CONCRETO HIDRAULICO  
501.B PAVIMENTO DE CONCRETO HIDRAULICO S'S= 45 KG/CM2 (MANUAL )  
612,C ENCOFRADO Y DEENCOFRADO PARA PAVIMENTOS

**CDescripcion** \_\_\_\_\_ :  
En las progresivas Km. 227+080 a Km. 227+000 se realiza el encofrado del lado derecho de la vía, para la construcción manual de pavimentos de concreto hidráulico. Se utiliza equipo menor, trabajan: 1 capataz, 12 obreros, 2 vigía

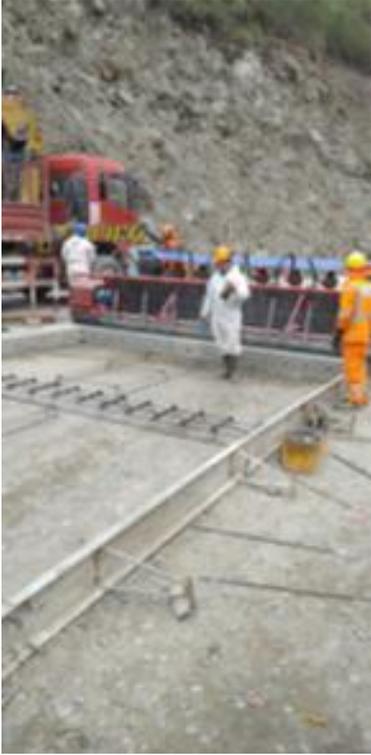
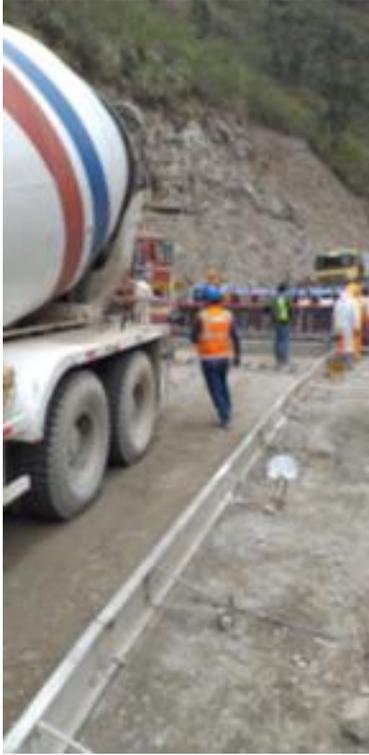
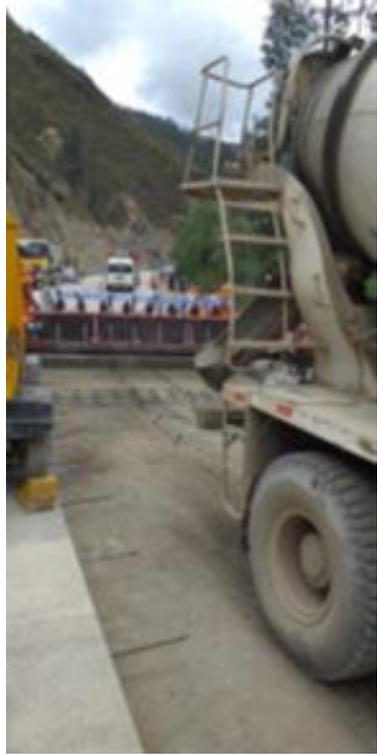
**Actividades:**  
PROGRESIVA KM. 227+180 A KM. 227+000  
500,0 PAVIMENTOS DE CONCRETO HIDRAULICO  
501.B PAVIMENTO DE CONCRETO HIDRAULICO S'S= 45 KG/CM2 (MANUAL )

**CDescripcion** \_\_\_\_\_:  
En las progresivas Km. 227+180 a Km. 227+00 se realiza el vaciado en el lado derecho de la vía, para la construcción manual de pavimentos de concreto hidráulico. Se utiliza equipo menor, 4 camión mixer,, trabajan: 1 capataz, 4 operadores de camión mixer, 12 obreros, 2 vigía

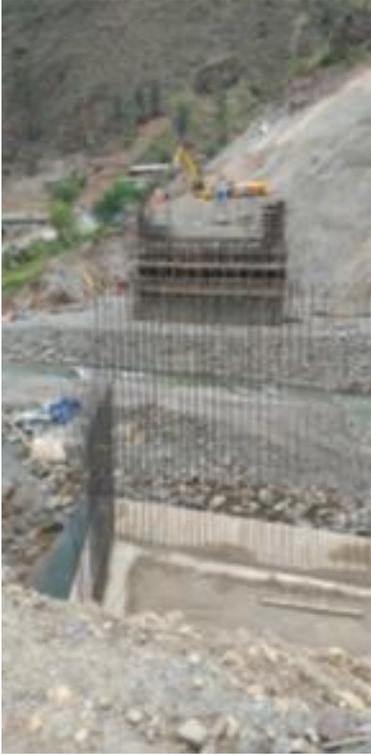
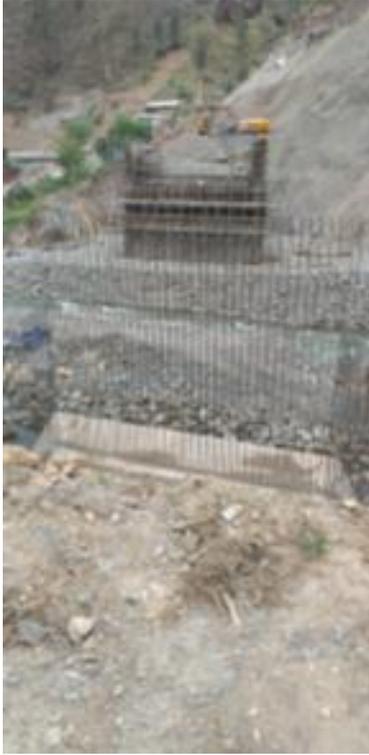
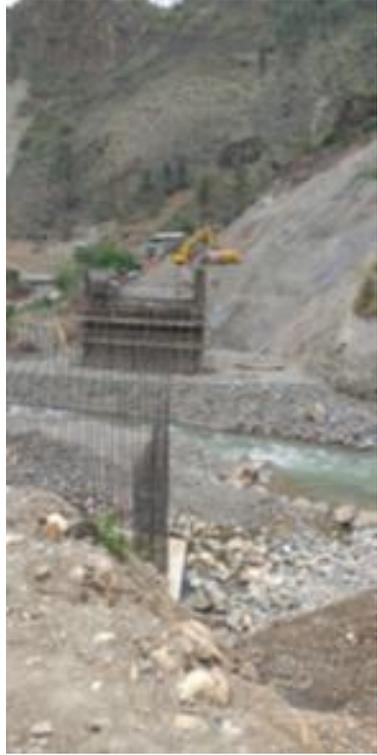
**Actividades:**  
PROGRESIVA KM. 229+990  
1400.0 PUENTE HUARIMARCA  
1400.3 ESTRIBOS  
615.A ACERO DE REFUERZO F'Y= 4200 KG/CM2

**CDescripcion** \_\_\_\_\_ :  
En la progresiva Km . 229+990 se verifica la colocación de acero de refuerzo en el estribo derecho del puente mayor Huarimarca. Actualmente no hay actividades en esta zona.

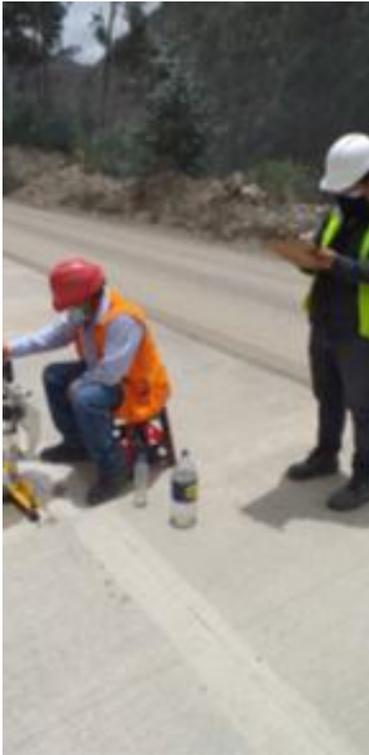
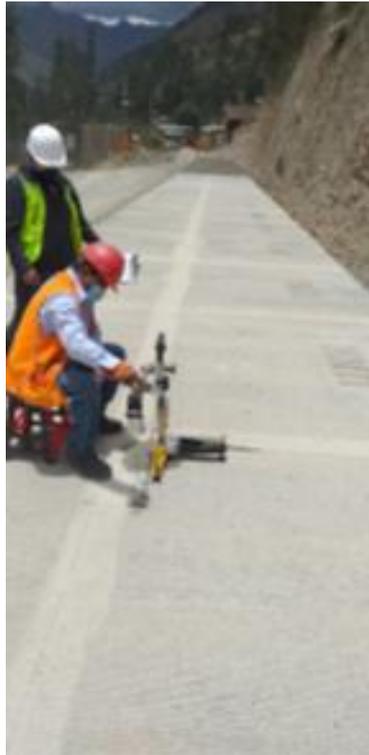
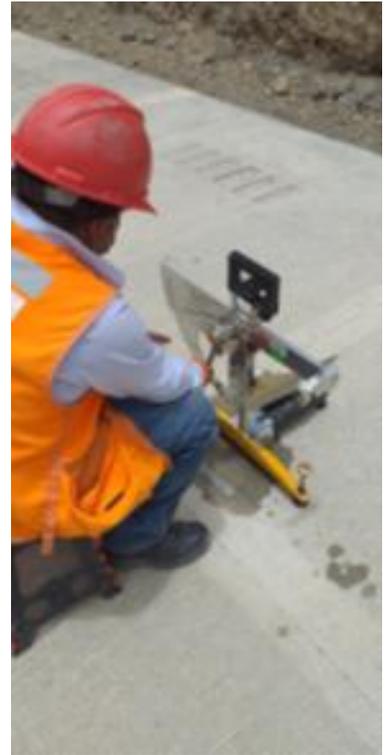
PROGRESIVA KM. 223+561

CONTROL DE CALIDAD DE PAVIMENTO EJECUTADO: CONTROL DE LA MACROTEXTURA UTILIZANDO PENDULO BRITANICO

En la progresiva Km. 223+561 se realiza el control de la macrotextura del pavimento ejecutado utilizando un pendulo britanico, se le ha participado a la Supervisión la utilización de sus equipos. Solo se esta utilizando los equipos de la Contratistas. Haciendo caso omiso a las observaciones realizados por los representantes de Contraloría, donde la Supervisión tiene que tener sus controles de validación de los ensayos realizados por la contratista. SE RECOMIENDA A LA SUPERVISION LA UTILIZACION DE SUS EQUIPOS DE LABORATORIO EN CAMPO

Es necesario que la Supervisión utilice sus equipos de laboratorio para verificar los resultados del control de la contratista, esto recomendación tambien lo ha solicitado los representantes de la Contraloria general de la republica.
