BITACORA ELECTRÓNICA DE OBRA

REGISTRO DE LA BITACORA Y FOTO DEL CUADERNO DE OBRA

NUMERO DE INFORME : 0172

OBRA: MEJORAMIENTO DE LA CARRETERA OYON - AMBO TRAMO 2 DESVIO CERRO DE PASCO DESVIO CHACAYAN

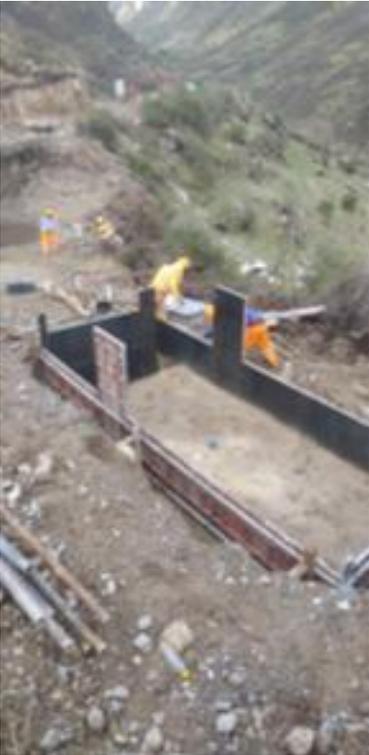
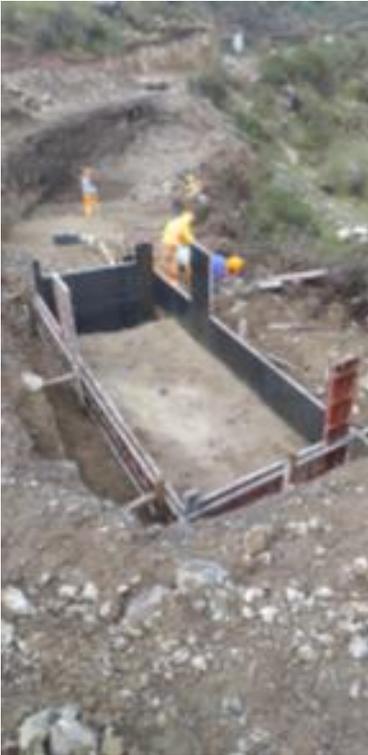
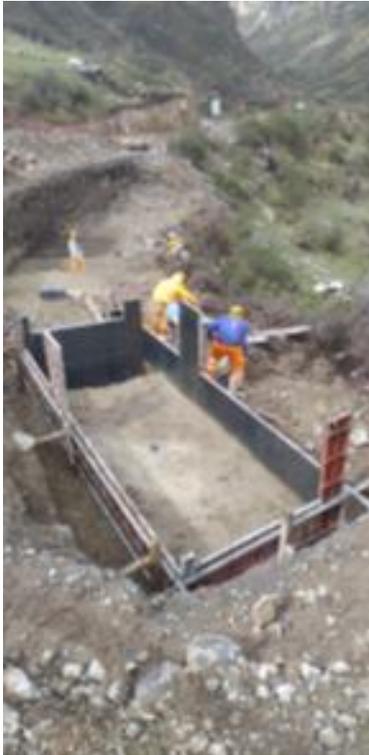
Actividades:
PROGRESIVA KM. 198+470
600.0 OBRAS DE ARTE Y DRENAJE
612.A ENCOFRADO Y DESENCOFRADO DE OBRAS DE ARTE

CDescripcion _____:
En la progresiva Km. 198+470 se realiza el encofrado de muros ciclópeos. se utiliza herramientas menores. trabajan 1 capataz, 4 obreros

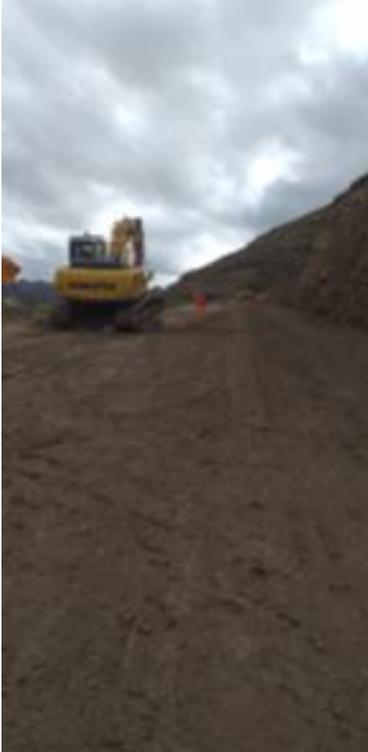
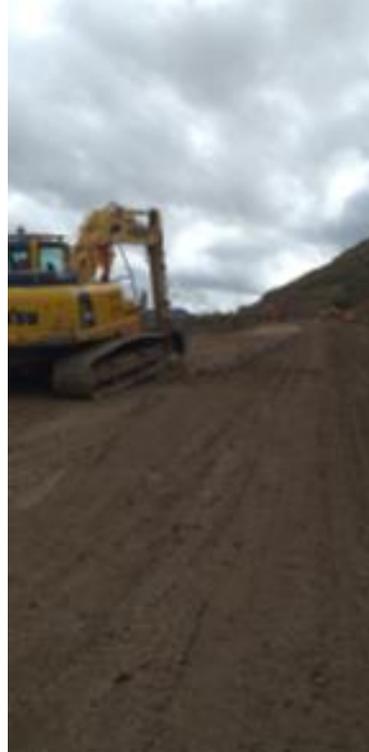
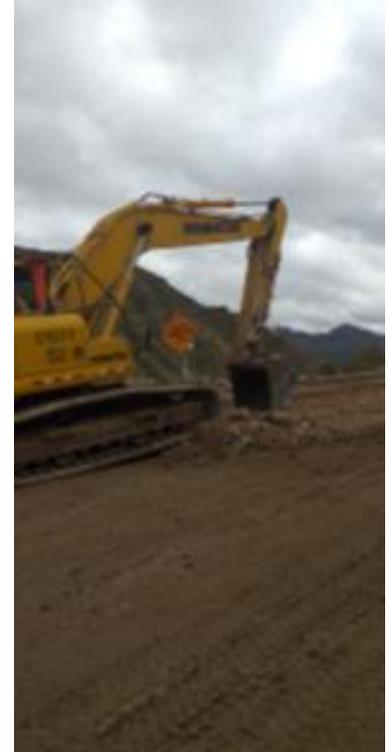
PROGRESIVA KM. 197+550 a KM, 197+660

En la progresiva Km. 197+550 a km. 197+660 Se realiza la excavación en explanaciones en material común. Se utiliza una excavadora. trabajan: 1 capataz, 1 operador, 2 vigías.

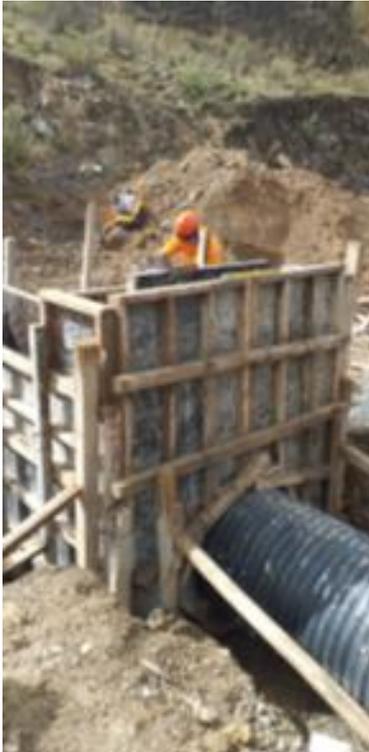
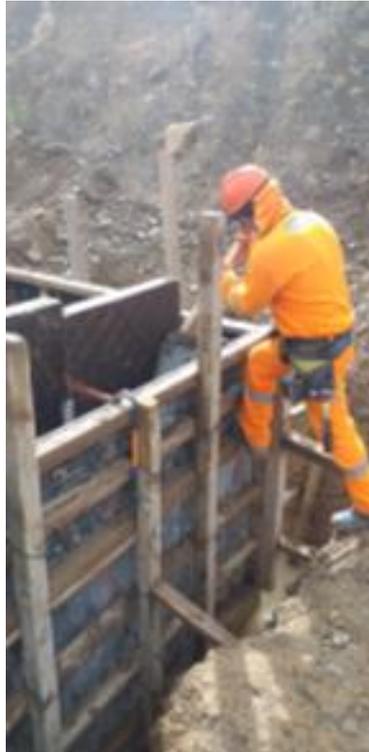
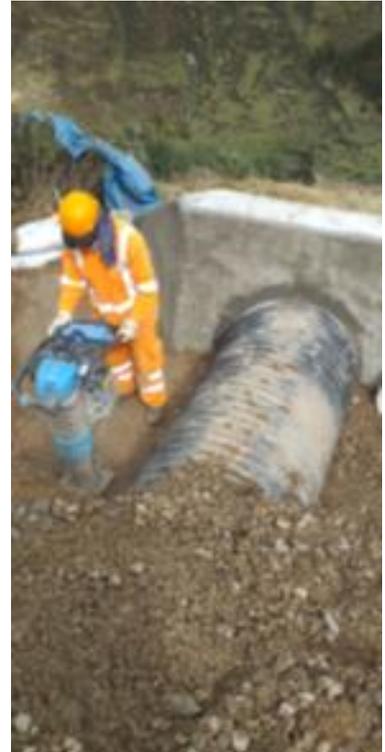
PROGRESIVA KM. 196+550
600.0 OBRAS DE ARTE Y DRENAJE
612.A ENCOFRADO Y DEENCOFRADO DE OBRAS DE ARTE
605.A RELLENO PARA ESTRUCTURAS

En la progresiva Km. 196+550 se realiza el encofrado de cabezal de alcantarilla TMC de 0.90 m. ubicado en el lado izquierdo de la via y se realiza relleno de alcantarilla en el lado derecho. se utiliza un vibro apisonador y herramientas menores. trabajan 1 capataz, 4 obreros

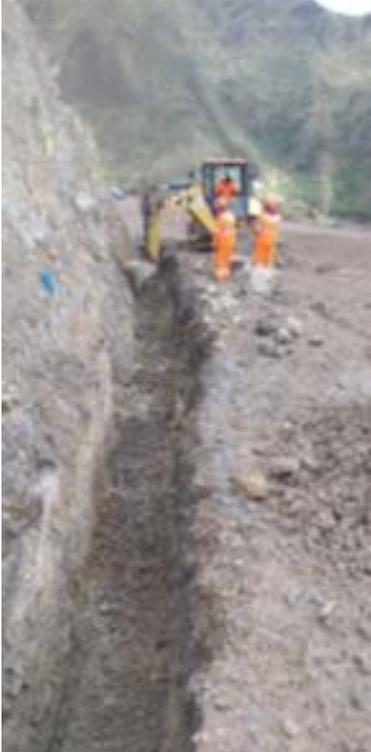
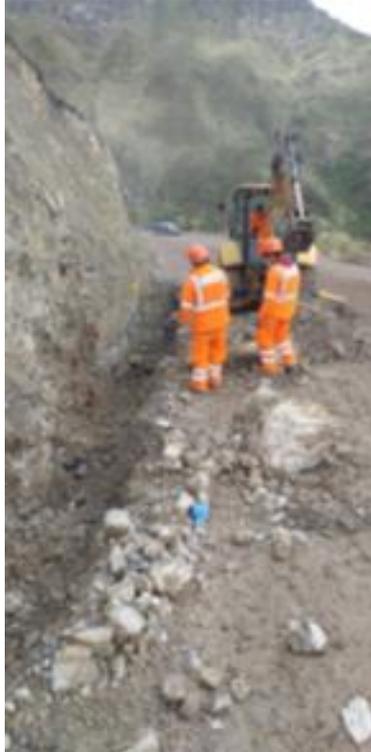
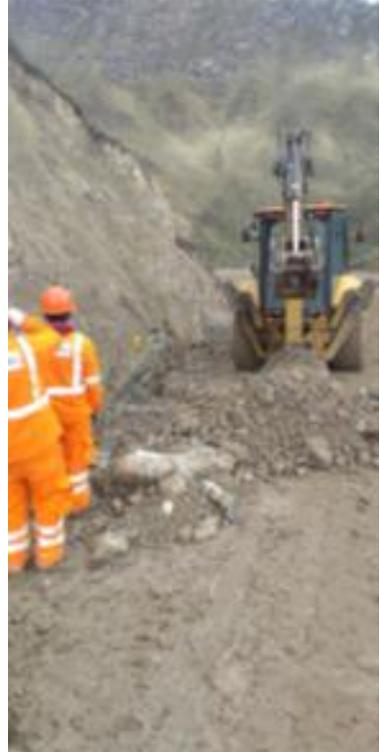
Actividades:
PROGRESIVA KM. 197+250
600.0 OBRAS DE ARTE Y DRENAJE
601.A EXCAVACION NO CLASIFICADA PARA ESTRUCTURAS

CDescripcion _____:
En la progresiva Km. 197+250 se realiza excavación no clasificada para estructuras para la construcción de sub drenaje. Se utiliza una retroexcavadora y herramientas menores, trabajan: 1 capataz, 1 operador, 4 obreros.

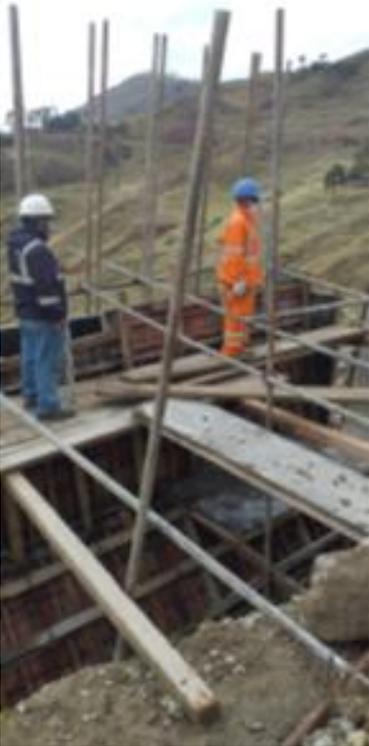
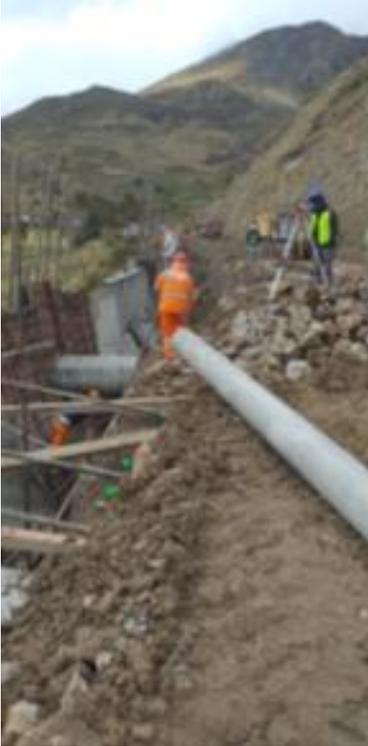
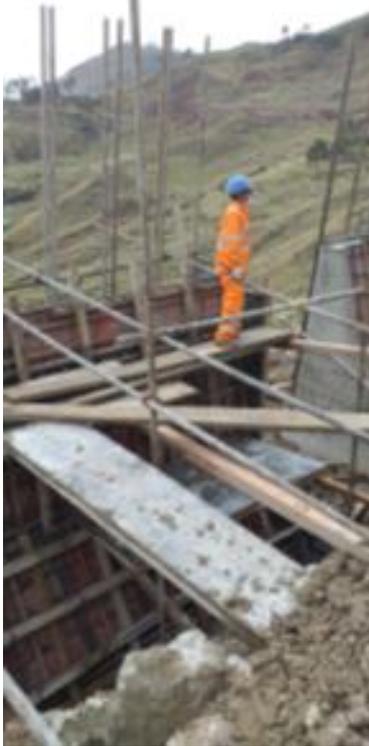
Actividades:
PROGRESIVA KM. 197+070
600.0 OBRAS DE ARTE Y DRENAJE
612.A ENCOFRADO Y DESENCOFRADO DE OBRAS DE ARTE

CDescripcion _____:
En la progresiva Km. 197+070 se realiza el encofrado de muros ciclópeos. se utiliza herramientas menores. trabajan 1 capataz, 4 obreros

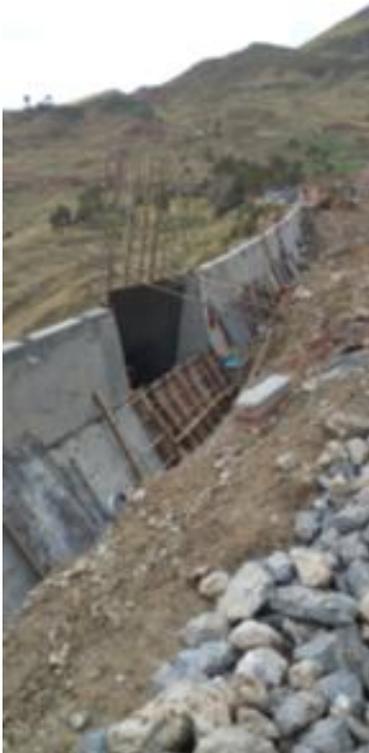
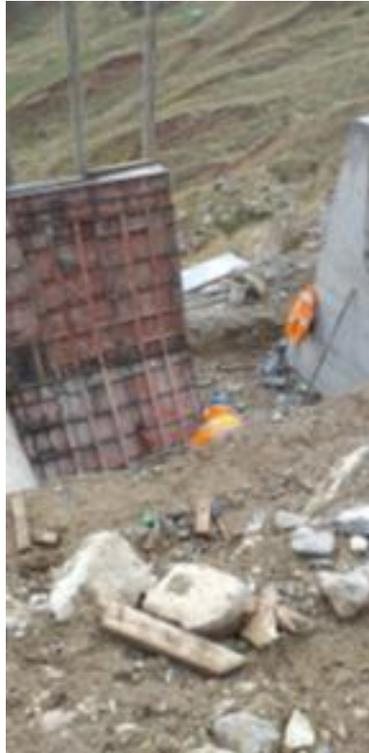
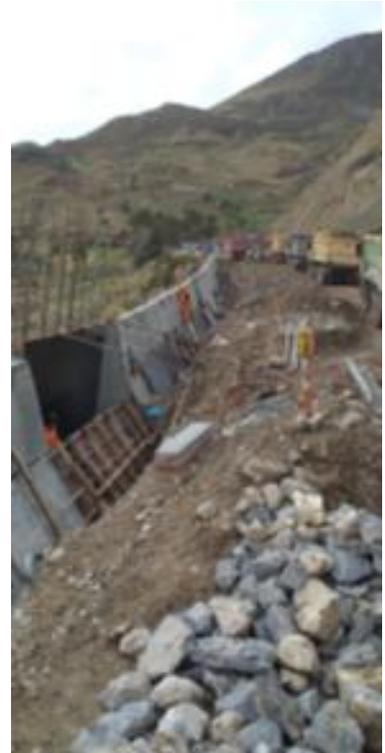
PROGRESIVA KM. 197+060 a km. 197+020

En la progresiva Km. 197+060 a km. 197+020 se realiza el encofrado de muros ciclópeos. se utiliza herramientas menores. trabajan 1 capataz, 6 obreros

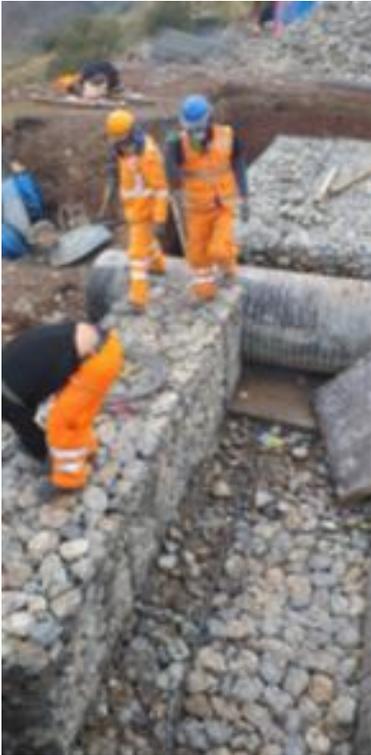
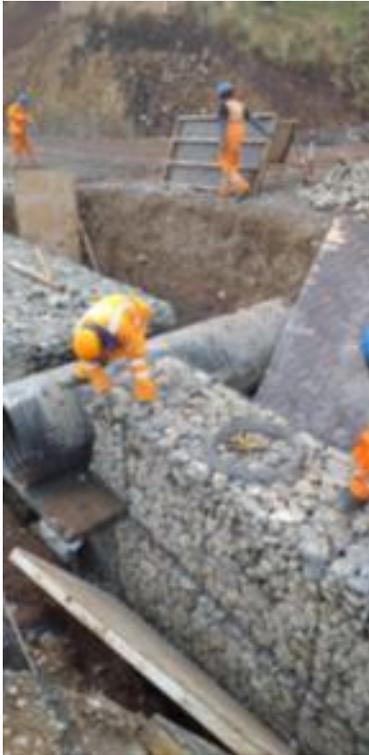
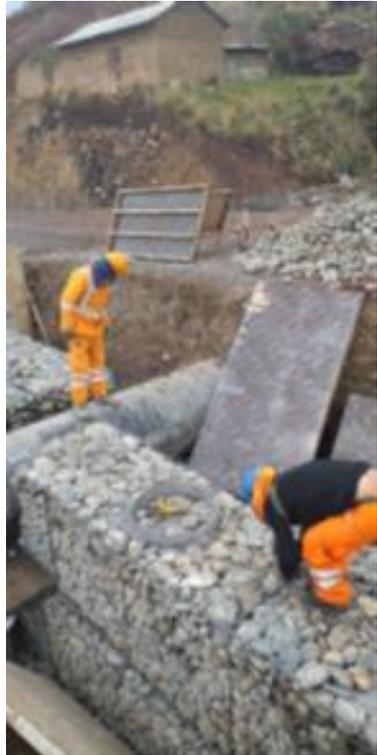
Actividades:
PROGRESIVA KM. 195+683
600.0 OBRAS DE ARTE Y DRENAJES
665.B GAVION TIPO CAJA DE 2,7MM DE 0.50X1X1 M.

CDescripcion _____:
En la progresiva Km. 195+683 se realiza la construcción de gaviones como cabezal de alcantarillas, Se utiliza herramientas menores, trabajan: 1 capataz, 4 obreros

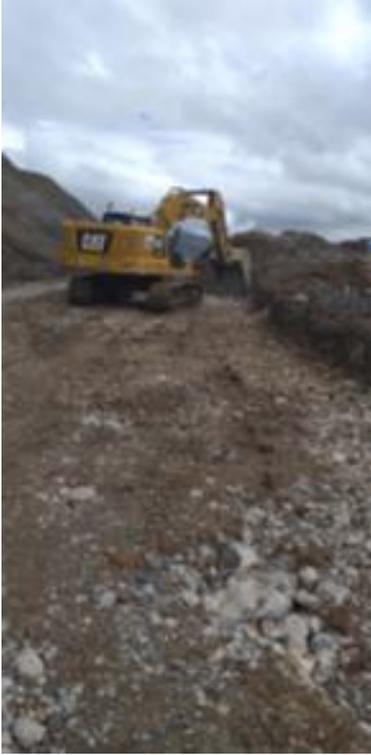
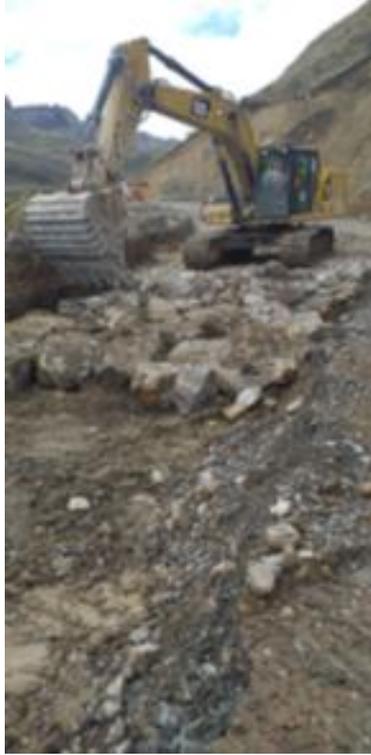
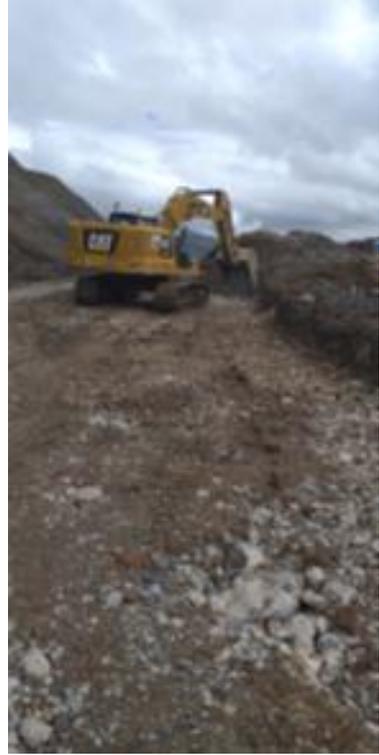
Actividades:
ld189720 820 1.5 m PROGRESIVA KM. 218+580 A KM. 218+620
200.0 MOVIMIENTO DE TIERRAS
220.B MEJORAMIENTOS DE LA SUBRASANTE CON MATERIAL DE CANTERA

CDescripcion _____:
En la progresiva Km. 189+720 a km. 189+820 Se realiza el mejoramiento de la subrasante en el lado derecho de la via, a 1,50 m de profundidad, Se utiliza una excavadora de oruga, 1 compactadora de rodillo. trabajan: 1 capataz, 2 operadores, 2 vigía

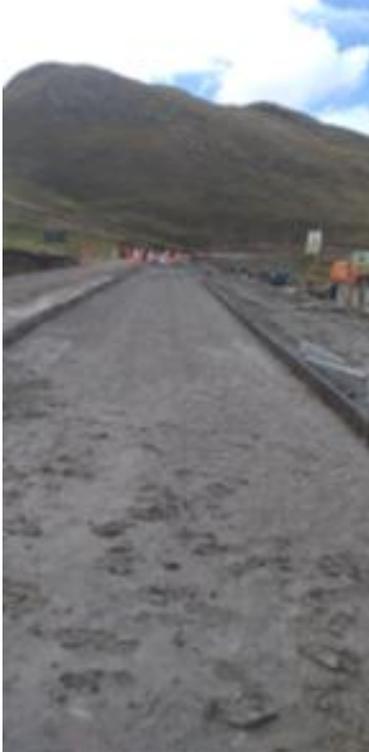
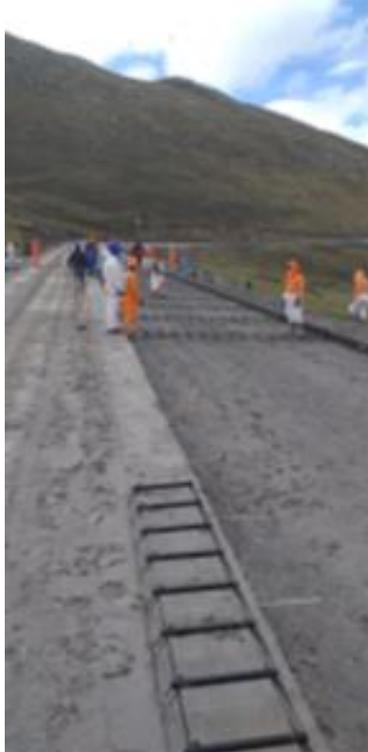
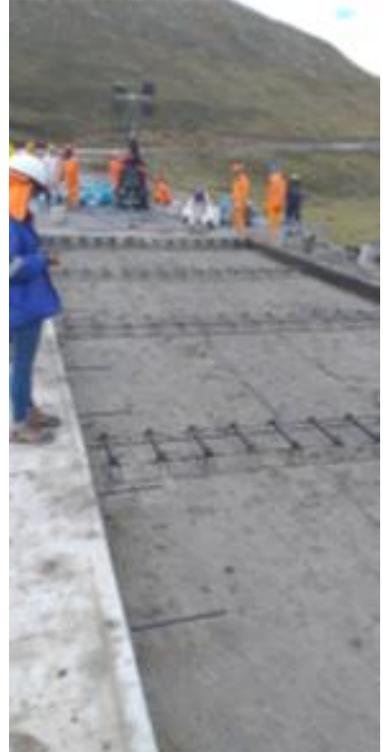
Actividades:
PROGRESIVA KM. 187+920 A KM. 188+000
500,0 PAVIMENTOS DE CONCRETO HIDRAULICO
501.B PAVIMENTO DE CONCRETO HIDRAULICO S'S= 45 KG/CM2 (MANUAL)
612,C ENCOFRADO Y DESENCOFRADO PARA PAVIMENTOS

En las progresivas Km. 187+920 a Km. 188+000 se realiza el encofrado del lado izquierdo de la vía, para la construcción manual de pavimentos de concreto hidráulico. Se utiliza equipo menor, trabajan: 1 capataz, 12 obreros, 2 vigía

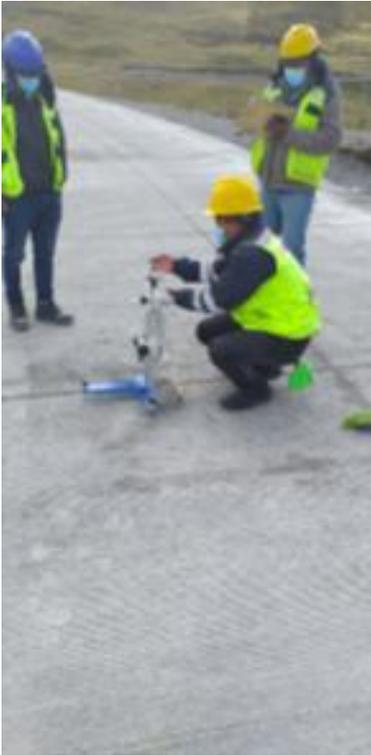
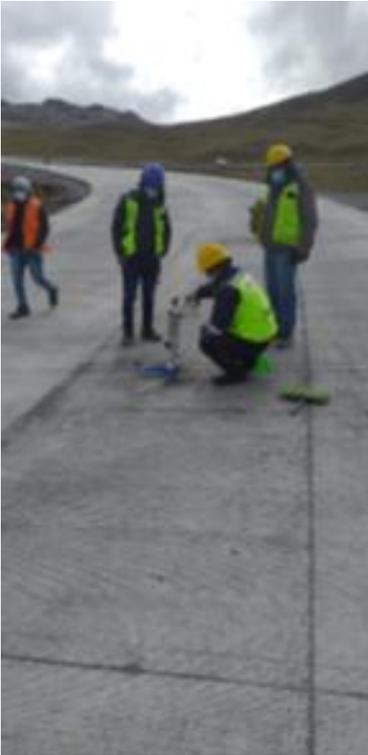
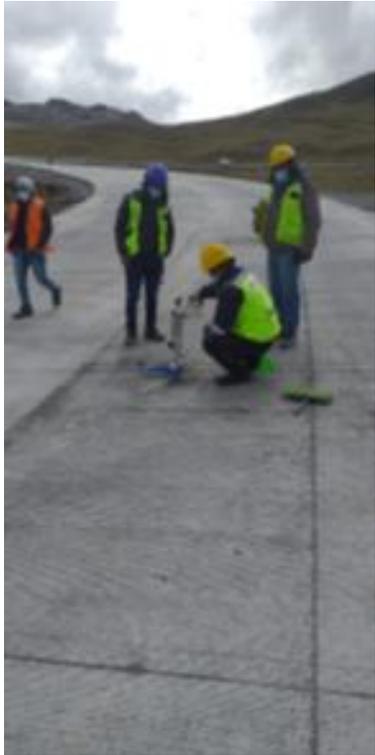
Actividades:
PROGRESIVA KM. 185+561
CONTROL DE CALIDAD DE PAVIMENTO EJECUTADO: CONTROL DE LA MACROTEXTURA UTILIZANDO PENDULO BRITANICO

CDescripcion _____:
En la progresiva Km. 185+561 se realiza el control de la macrotextura del pavimento ejecutado utilizando un pendulo britanico, la Supervisión hoy esta utilizando sus equipos.

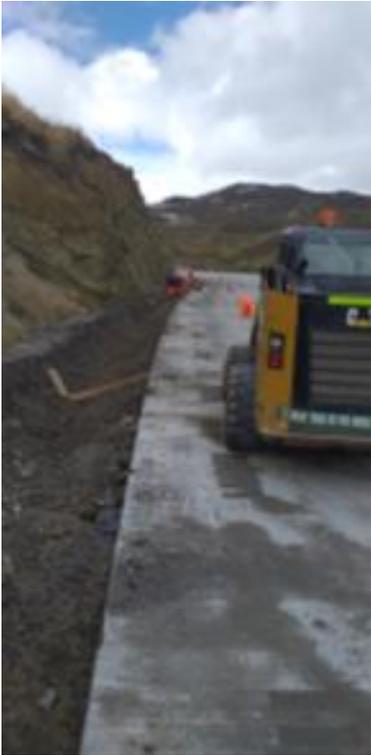
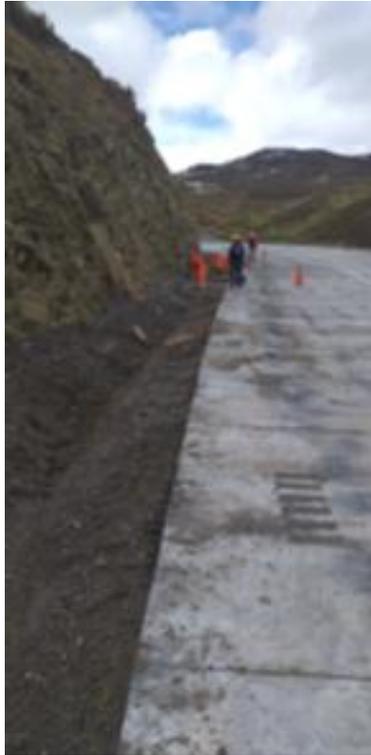
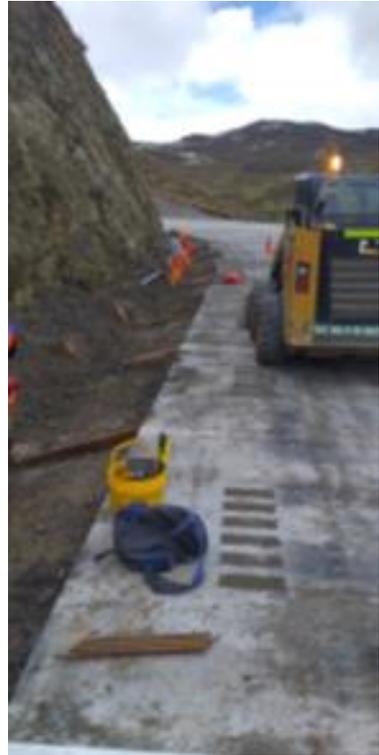
Actividades:
PROGRESIVA KM. 182+660 A KM. 182+600
600.0 OBRAS DE ARTE Y DRENAJE
635.A CUNETAS REVESTIDAS TRIANGULAR TIPO I

CDescripcion_____:
En la progresivas km. 182+660 a km. 182+600 se realiza la excavación para la construcción de cunetas revestidas triangulares. trabajan: 1 capataz, 8 obreros

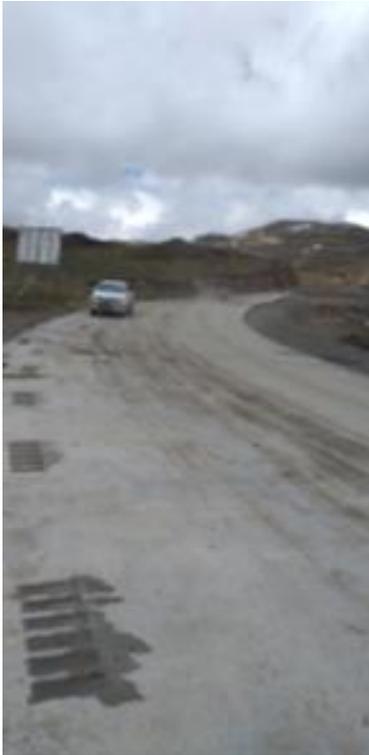
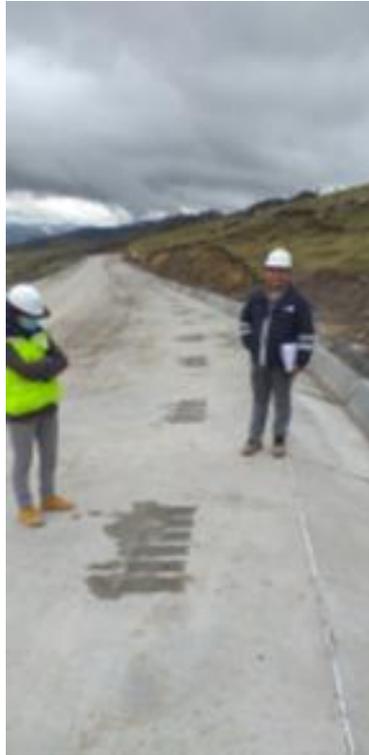
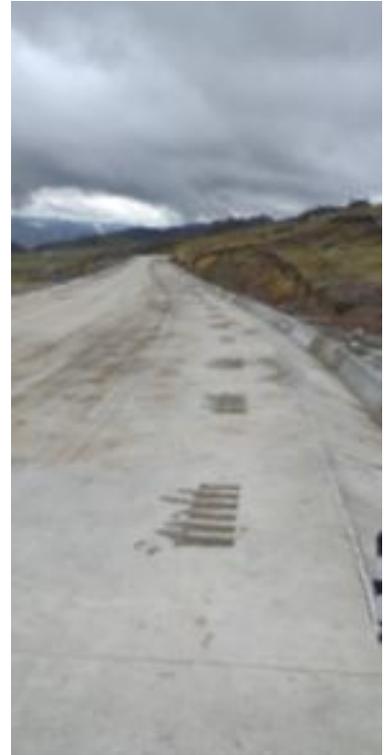
**PROGRESIVA KM. 181+000 A KM. 182+000
VISITA DE MONITOREO AL INICIO DELM TRAMO II: DESVIO CERRO DE PASCO**

En la progresiva 181+000 a 182+000 se realiza el monitoreo a este sector pavimentado, donde actualmente la supervisión esta haciendo evaluaciones del pavimento ejecutado.

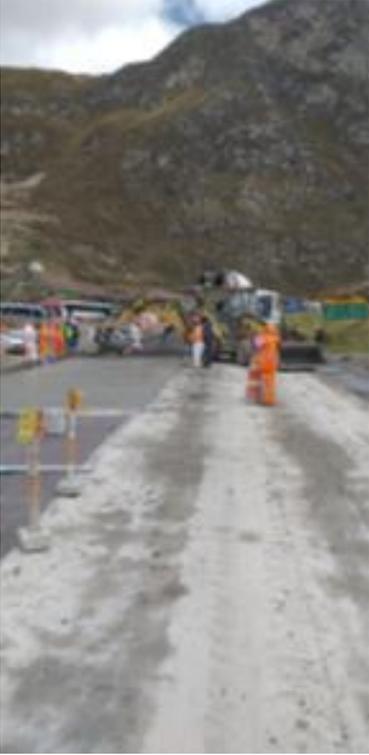
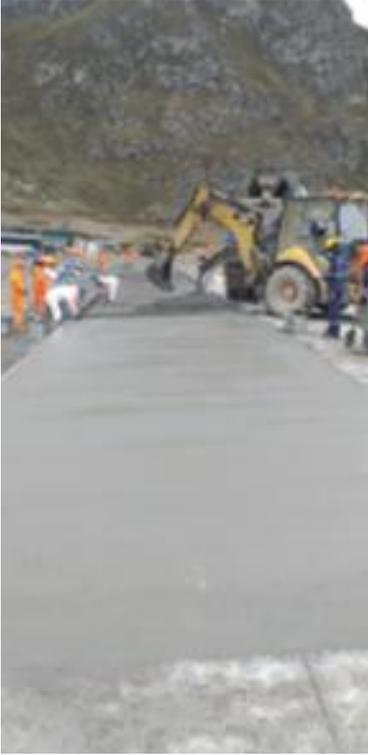
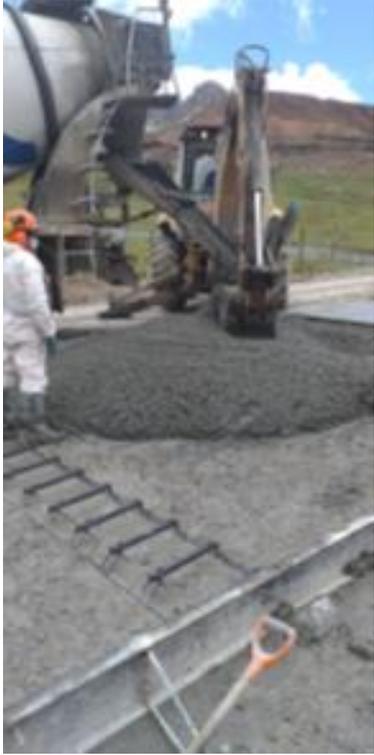
Actividades:
PROGRESIVA KM. 187+920 A KM. 188+000
500,0 PAVIMENTOS DE CONCRETO HIDRAULICO
501.B PAVIMENTO DE CONCRETO HIDRAULICO S'S= 45 KG/CM2 (MANUAL)

CDescripcion _____:
En las progresivas Km. 187+920 a Km. 188+000 se realiza el vaciado en el lado izquierdo de la vía, para la construcción manual de pavimentos de concreto hidráulico. Se utiliza equipo menor, 4 camión mixer,, trabajan: 1 capataz, 4 operadores de camión mixer, 15 obreros, 2 vigía

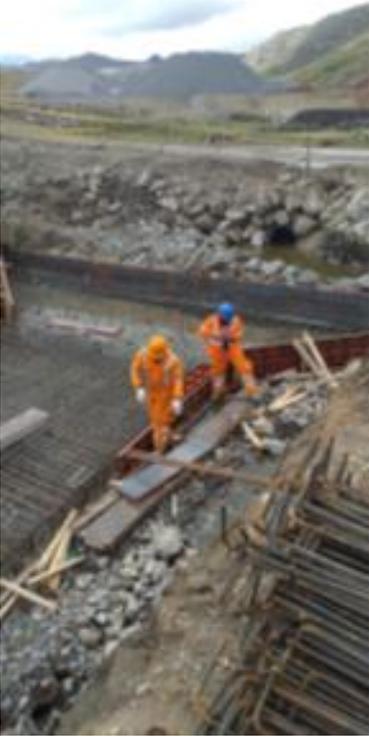
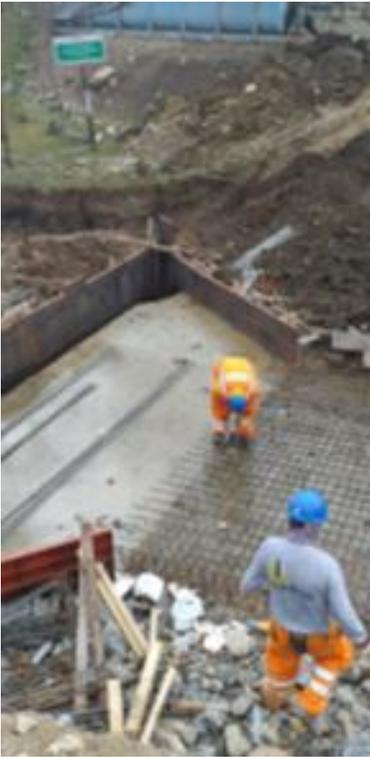
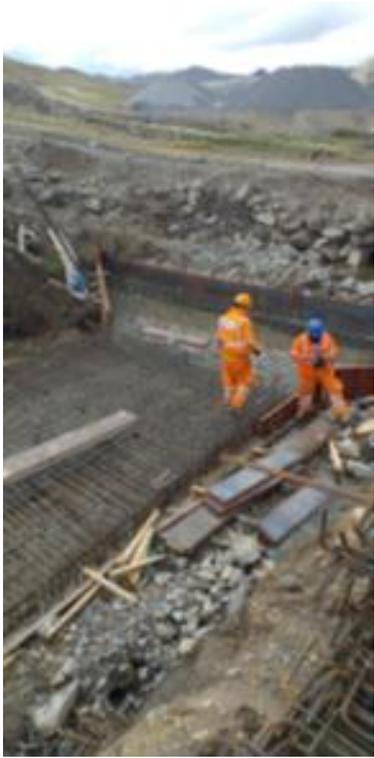
Actividades:
PROGRESIVA KM. 188+070
600.0 OBRAS DE ARTE Y DRENAJE
612.A ENCOFRADO Y DESENCOFRADO DE OBRAS DE ARTE

CDescripcion _____:
En la progresiva Km. 188+070 se realiza la remoción de acero de refuerzo y desencofrado de la construcción de alcantarilla marco , estos trabajos realizados fueron observados por la supervisión, se este desencofrando todo el trabajo realizado. trabajan 1 capataz, 6 obreros.
