BITACORA ELECTRÓNICA DE OBRA

Confirma Bitacora: Si	Nro Informe: 216	Fecha Informe: 20-10-2021	Nombre De La Obra: Carretera Chuquicara-Puente Quiroz – Tauca-Cabana-Huandoval-Pallasca, Tramo: Tauca- Pallasca	Personal Encargado: NATALY SUSI CABALLON PAUCAR
---------------------------------	----------------------------	-------------------------------------	---	---

Asunto:
INFORME DIARIO N°216-2021-MNT. TAUCA-PALLASCA/NSCP

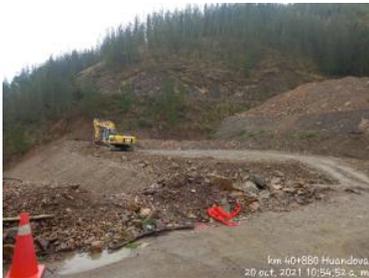
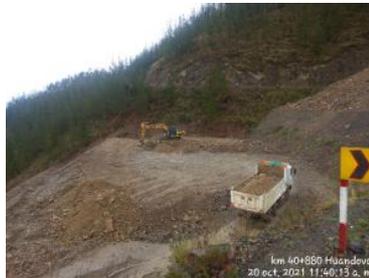
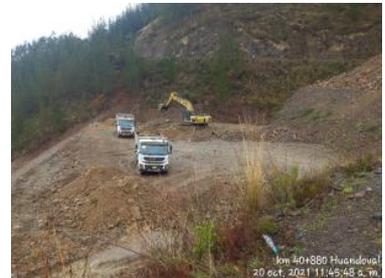
CONFORMACIÓN DE BANQUETA Y PLATAFORMA EN DME N°24 (DME N°30 DENOMINADA PARA LA AMPLIACIÓN DEL USO EN EL ADICIONAL N°3) LI UBICADO EN EL KM 40+880.

7 MO: 1 CAPATAZ, 1 PERSONAL DE PISO, 7 OPERADORES, 6 VIGÍA.
EM: 1 EXCAVADORA SOBRE ORUGA, 5 VOLQUETES.

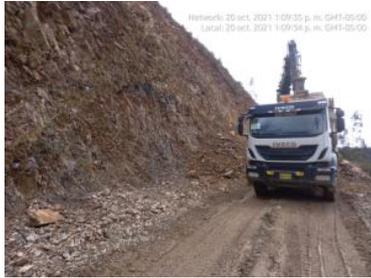
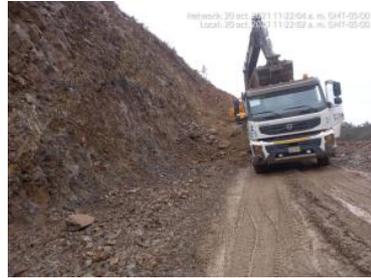
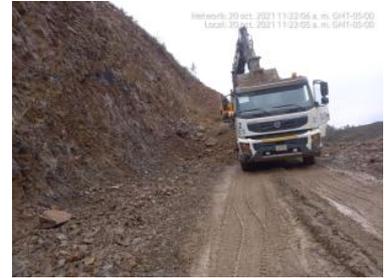
CORTE DE TALUD Y ELIMINACIÓN EN EL KM 35+460- KM 35+500.

MO: 1 CAPATAZ, 2 PERSONAL DE PISO, 2 VIGÍAS, 6 OPERADORES.
EM: 1 EXCAVADORA SOBRE ORUGA, 5 VOLQUETES.

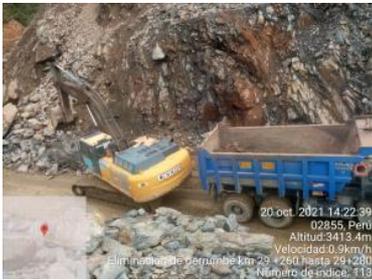
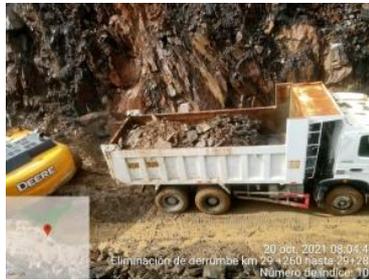
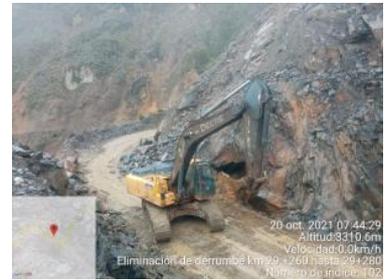
Actividades:
 ELIMINACIÓN DE DERRUMBE EN EL KM 29+260-KM29+280.

MO: 1 CAPATAZ, 1 OFICIAL, 2 VIGÍAS, 3 OPERADORES, 1 INGENIERO ENCARGADO DEL FRENTE.

EM: 1 EXCAVADORA SOBRE ORUGA, 2 VOLQUETES.
 - SUB CONTRATA "ENTREVÍAS"

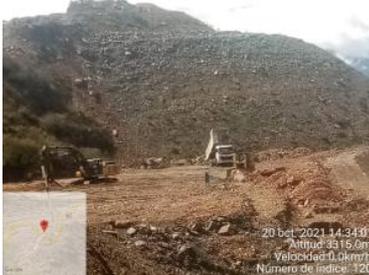
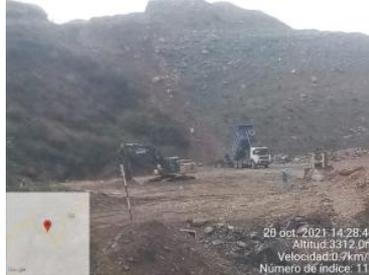
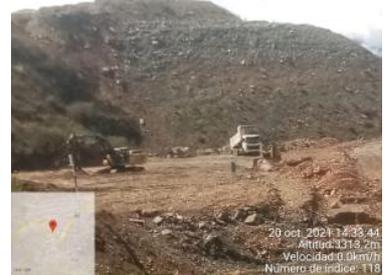
CONFORMACIÓN DE BANQUETA, PLATAFORMA EN DME N° 27 (N°08 DENOMINADA PARA LA AMPLIACIÓN DEL DME EN EL ADICIONAL N°03) LI UBICADO EN EL KM 28+980.

MO: 1 CONTROLADOR, 3 OPERADORES.
 EM: 1 TRACTOR SOBRE ORUGA, 2 VOLQUETES,
 - 1 EXCAVADORA SOBRE ORUGA CON FALLAS MECANICAS.

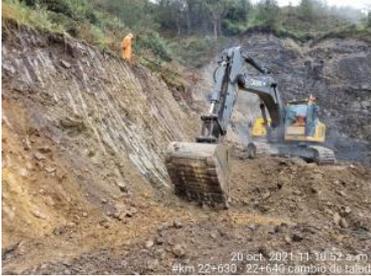
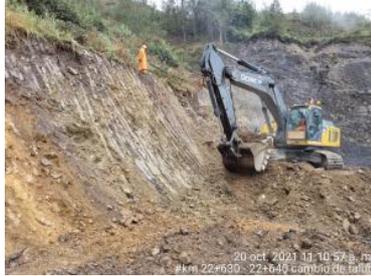
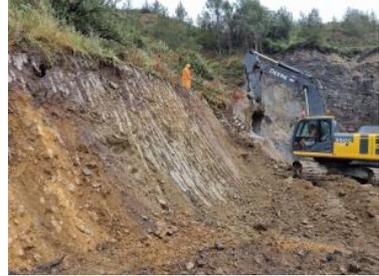
Actividades:
CORTE, PERFILADO DE TALUD Y ELIMINACIÓN EN EL KM 22+630 - KM22+640.

CDescripcion_____:
MO: 1 CAPATAZ, 1 OFICIAL, 2 VIGÍAS, 19 OPERADORES.
EM: 1 EXCAVADORA SOBRE ORUGA, 18 VOLQUETES.
- SUB CONTRATA "ENTREVÍAS"
