## BITACORA ELECTRÓNICA DE OBRA

<b>Confirma Bitacora:</b> Si	<b>Nro Informe:</b> 173	<b>Fecha Informe:</b> 21-10-2021	<b>Nombre De La Obra:</b> Carretera Oyon- Ambo, Tramo II: Dv. Cerro de Pasco- Dv. Chacayan	<b>Personal Encargado:</b> BORIS WALTER AYLLÓN CARCELÉN
---------------------------------	----------------------------	-------------------------------------	---	---

OBRA: MEJORAMIENTO DE LA CARRETERA OYON - AMBO TRAMO 2 DESVIO CERRO DE PASCO DESVIO CHACAYAN

TRAMO 2 progresiva km. 181+000 a la progresiva km. 230+000

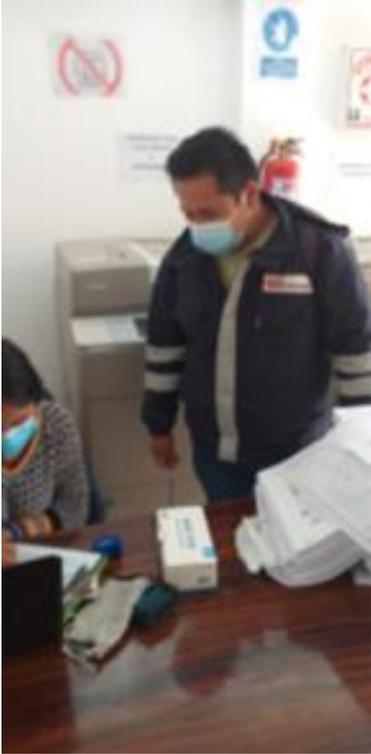
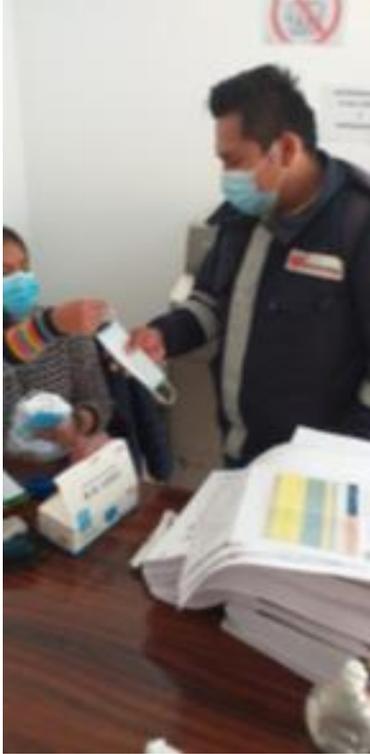
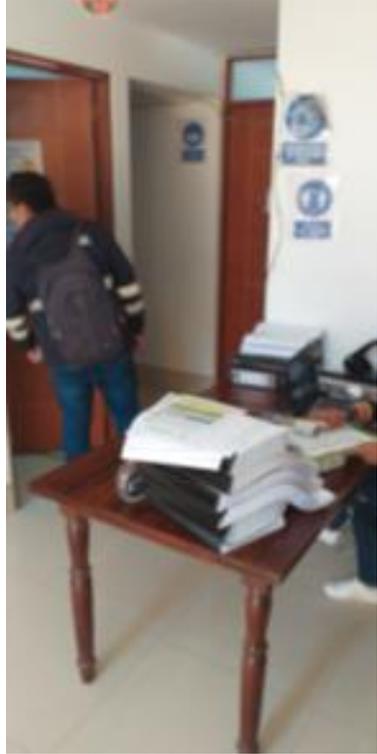
**Actividades:**  
PROGRESIVA KM. 214+500  
VISITA DE MONITOREO A LAS OFICINAS DE LA SUPERVISION: EN BUSCA DEL CUADERNO DE OBRA

**CDescripcion\_\_\_\_\_:**  
En la progresiva Km. 214+500 se realiza visita de monitoreo a las oficinas de la Supervisión, en busca del cuaderno de obra. NO se logra acceso al cuaderno puesto que lo esta utilizando el Ing, residente de la Contratista.

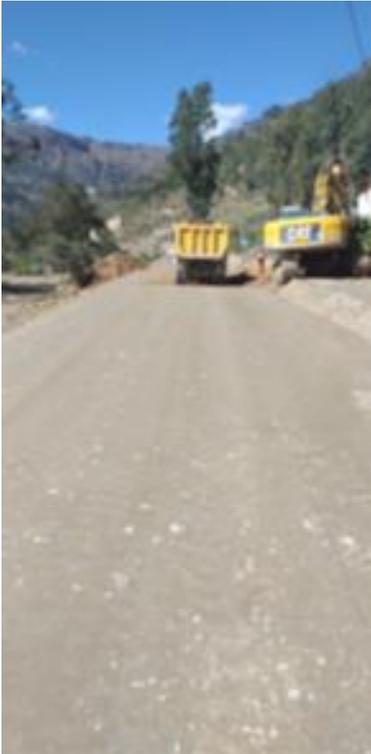
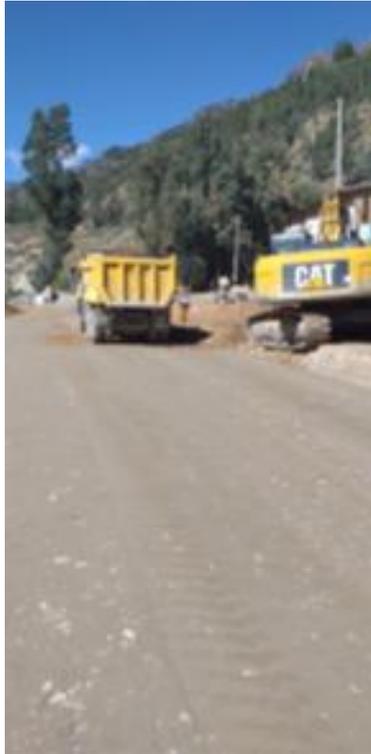
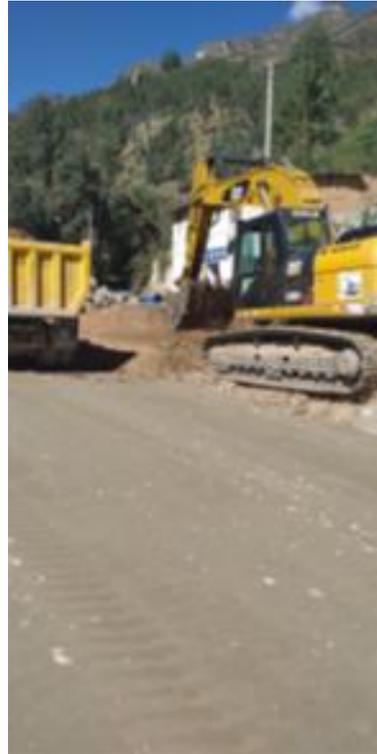
**Actividades:**  
PROGRESIVA KM. 219+800 A 219+840  
200.0 MOVIMIENTO DE TIERRAS  
210.B RELLENO DE LATERAL DE BERMAS

**CDescripcion\_\_\_\_\_:**  
En las progresivas Km. 219+800 al Km. 219+840 se realiza un relleno de lateral en bermas. Se utiliza una excavadora de oruga, 1 volquete, trabajan: 1 capataz, 2 obreros, 1 operador, 2 vigías

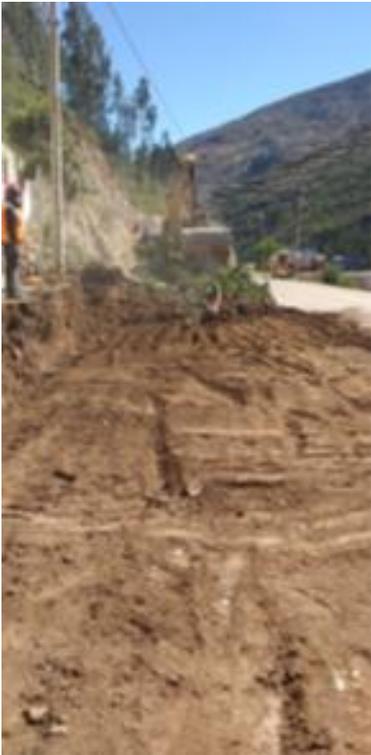
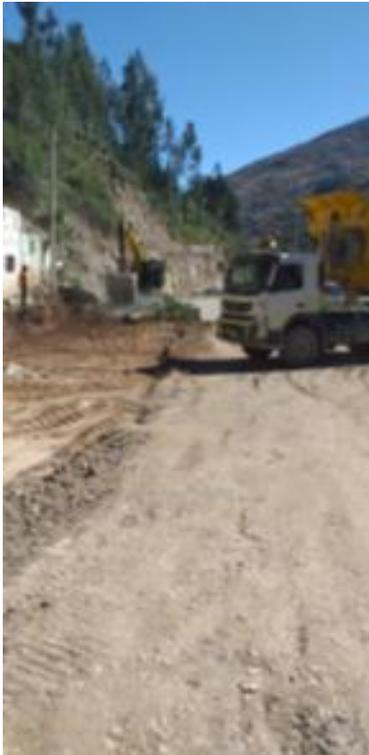
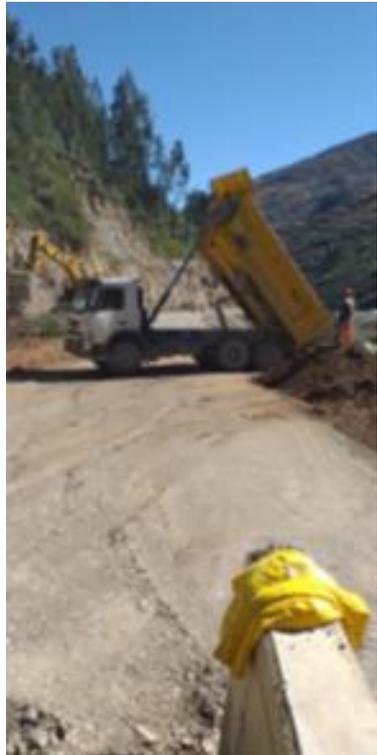
**Actividades:**  
PROGRESIVA KM. 219+800 AL KM. 219+860  
200.0 MOVIMIENTO DE TIERRAS  
205.A EXCAVACION EN EXPLANACIONES EN MATERIAL COMUN

**CDescripcion** \_\_\_\_\_:  
En la progresiva Km. 219+800 a Km. 219+860 se realiza la excavación en explanaciones en material común. Se utiliza una excavadora de oruga, trabajan: 1 capataz , 1 operador, 2 vigías.

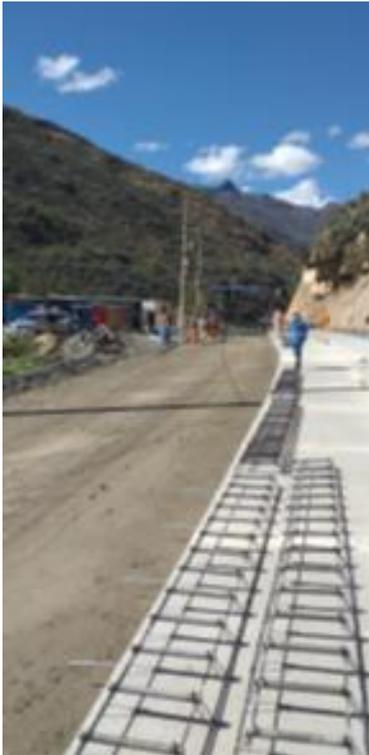
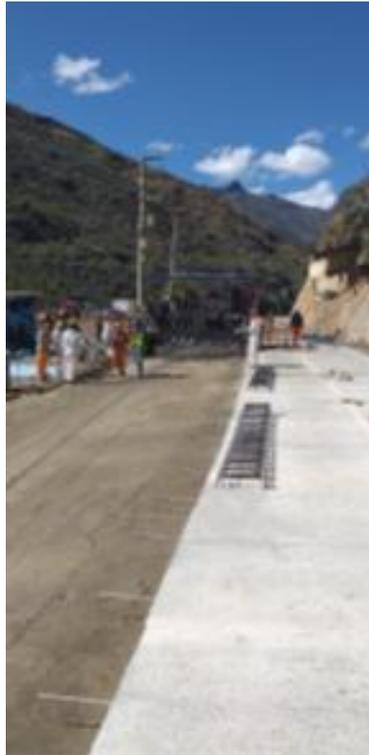
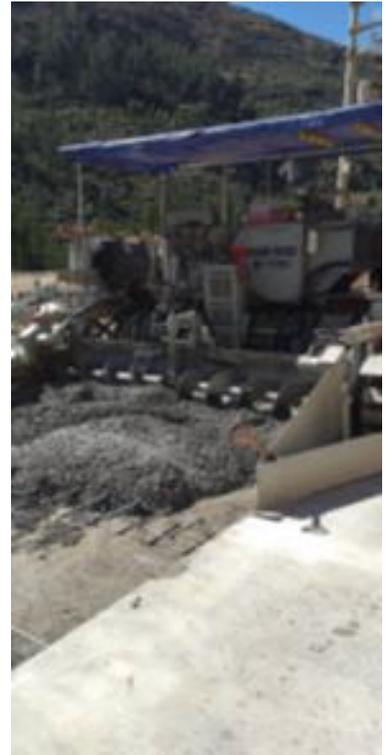
PROGRESIVA KM. 220+320  
500.0 PAVIMENTOS DE CONCRETO HIDRAULICO  
501.A PAVIMENTO DE CONCRETO HIDRAULICO S'S= 45 KG/CM2 (PAVIMENTADORA)

En la progresiva KM. 220+320 Se prepara la nueva pavimentadora para el inicio de construcción de pavimentos para avanzar en forma progresiva por el lado derecho de la vía. Actualmente realizan el mantenimiento de la maquinaria, colocación de guías, limpieza de la superficie. Se utiliza una pavimentadora, una retroexcavadora , un camión cisterna, 4 volquetes , y trabajan: 1 capataz, 4 operadores de pavimentadora, 1 operador de retroexcavadora, 1 chofer de cisterna, 15 obreros. 2 vigías

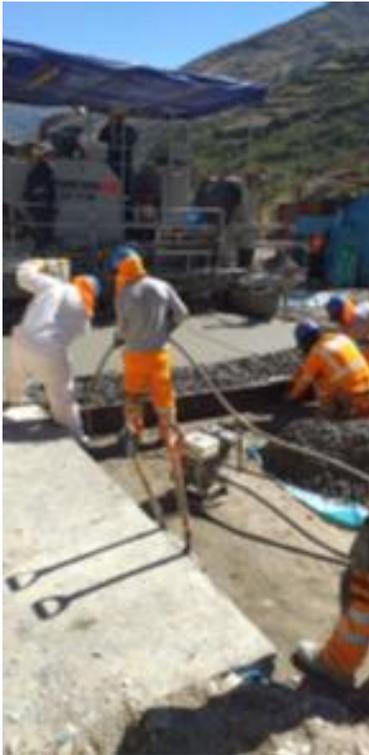
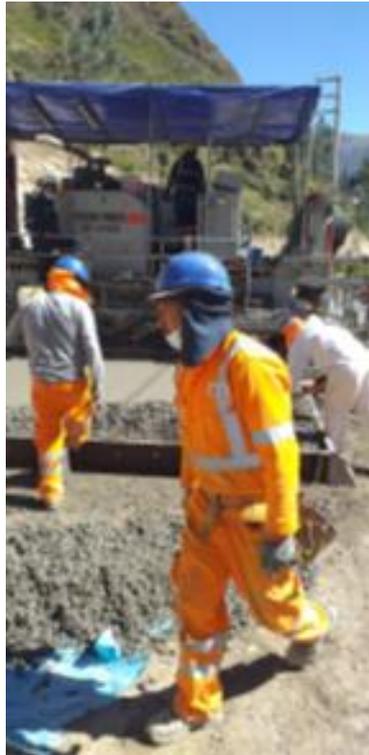
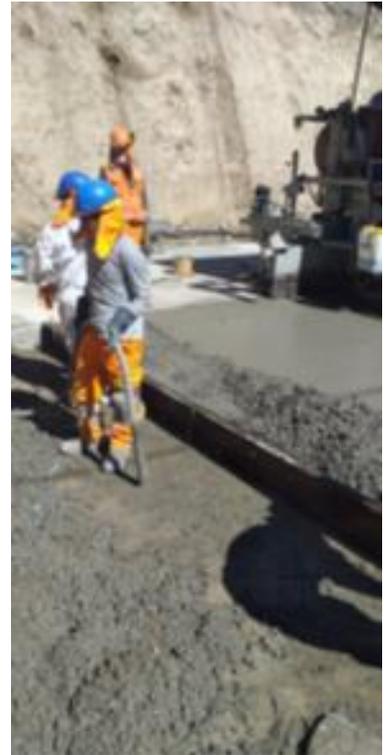
PROGRESIVA KM. 220+325

En la progresiva KM. 220+325 Se da inicio a la construcción de pavimentos para avanzar en forma progresiva por el lado derecho de la vía. Actualmente realizan la colocación de mezcla de concreto. Se utiliza una pavimentadora, una retroexcavadora , un camión cisterna, 4 volquetes , y trabajan: 1 capataz, 4 operadores de pavimentadora, 1 operador de retroexcavadora, 1 chofer de cisterna, 15 obreros. 2 vigías

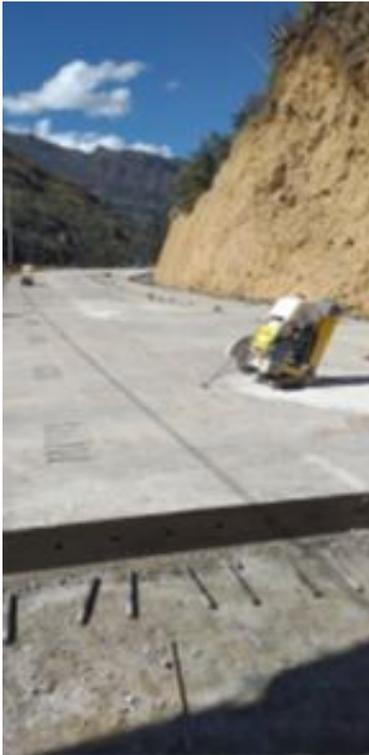
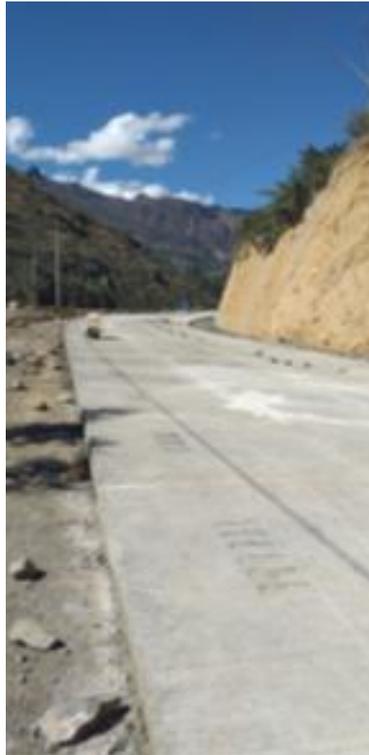
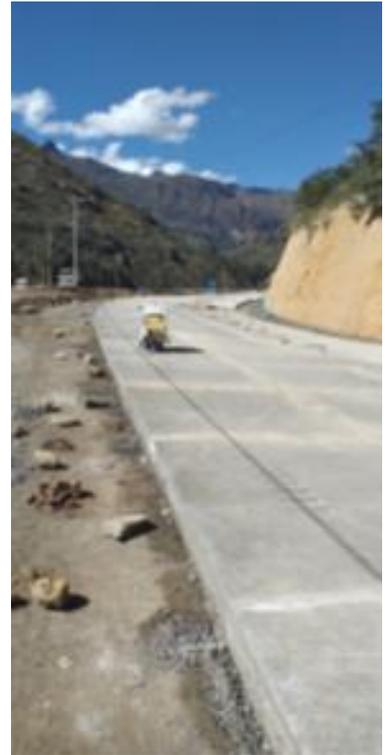
PROGRESIVAS KM. 220+160 A KM. 220+290  
500.0 PAVIMENTOS DE CONCRETO HIDRAULICO  
501.A PAVIMENTO DE CONCRETO HIDRAULICO S'S= 45 KG/CM2 (PAVIMENTADORA)

En la progresiva KM. 220+160 A KM. 220+290 Se verifica la construcción de pavimentos de concreto hidráulico, utilizando una nueva pavimentadora avanzando en forma progresiva por el lado derecho de la vía. Se utilizó una pavimentadora, una retroexcavadora , un camión cisterna, 4 volquetes , y trabajan: 1 capataz, 4 operadores de pavimentadora, 1 operador de retroexcavadora, 1 chofer de cisterna, 15 obreros. 2 vigías

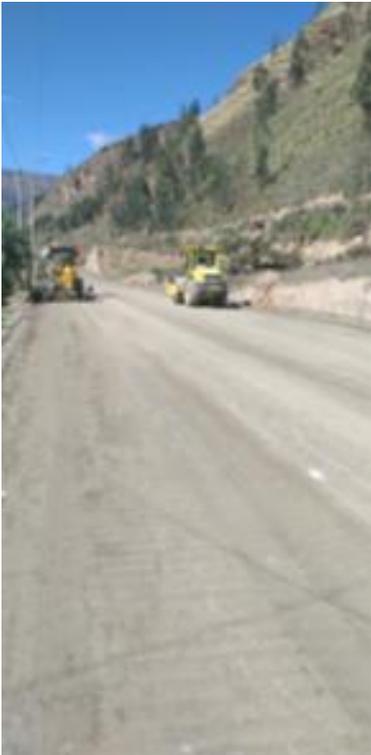
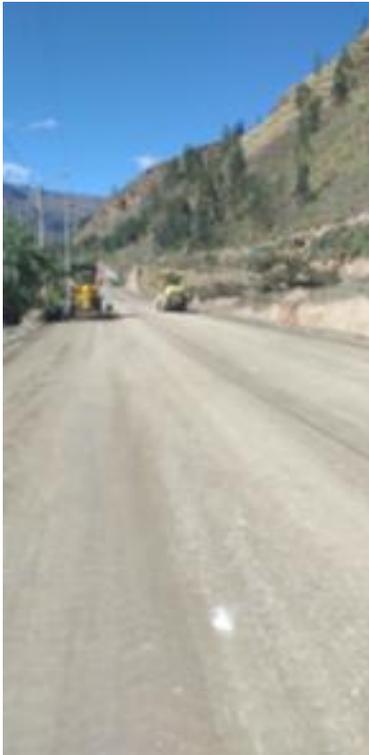
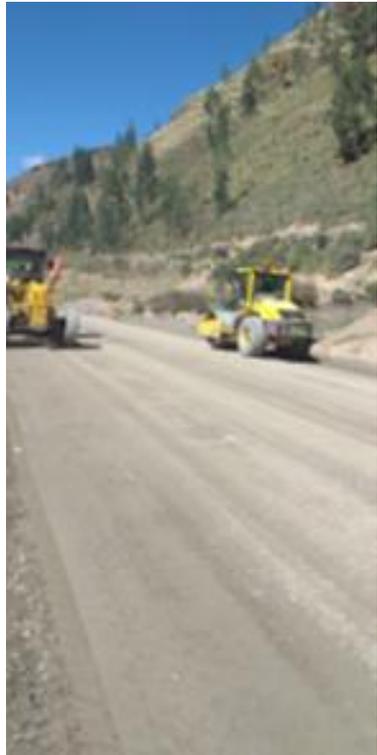
**Actividades:**  
PROGRESIVA KM. 221+360 A KM. 221+500  
300.0 SUB BASES Y BASES  
303.A SUB BASE GRANULAR

**CDescripcion\_\_\_\_\_:**  
En la progresiva Km. 221+360 al Km. 221+ 500 se realiza la construcción de sub base granular, se utiliza : 1 motoniveladora, 1 compactadora de rodillo, 1 camión cisterna, trabajan: 1 capataz, 2 operadores, 1 chofer de cisterna, 2 obreros, 2 vigías

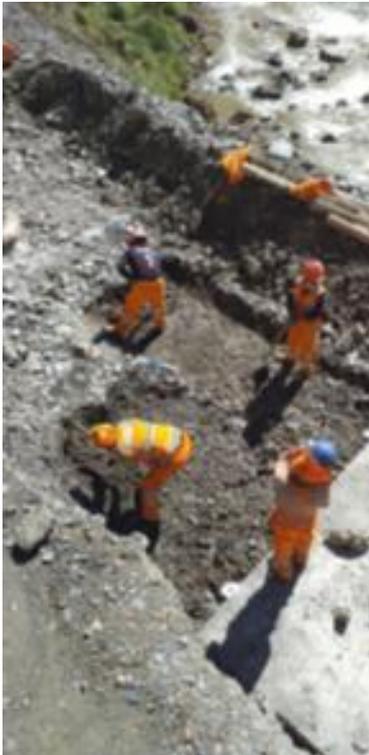
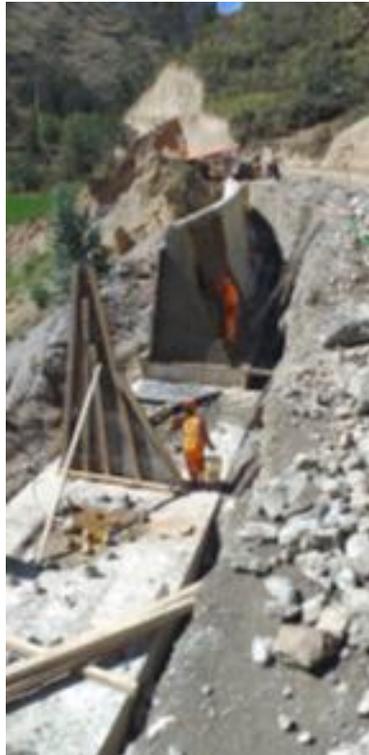
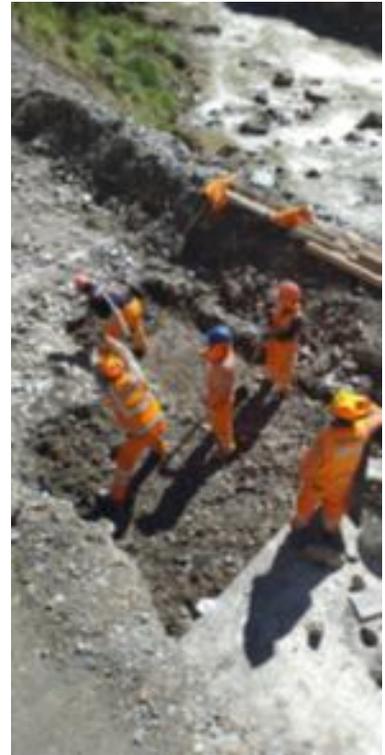
PROGRESIVAS KM. 221+900 A KM. 221+940

En las progresivas Km. 221+900 a Km. 221+940 se realiza excavación a ,mano para la construcción de muros ciclópeos. Utilizan herramientas menores, trabajan: 1 capataz, 6 obreros

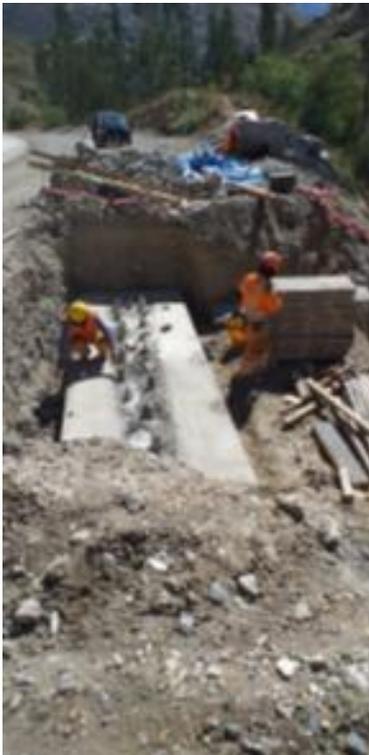
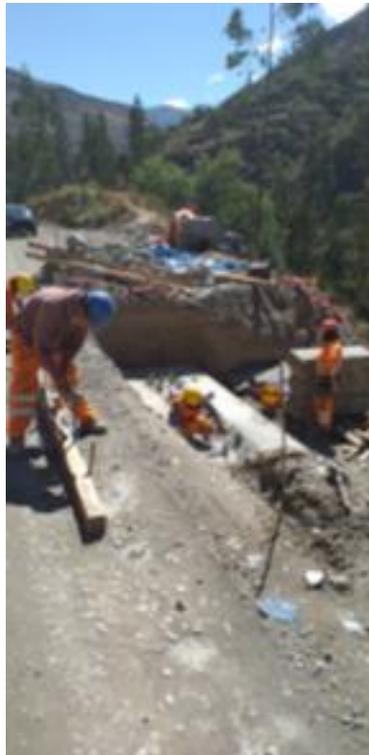
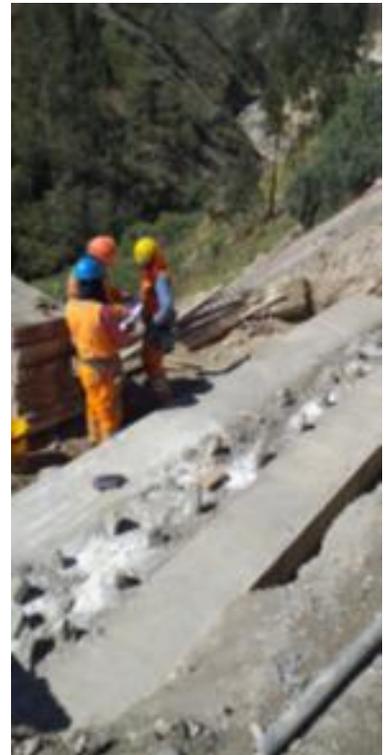
**PROGRESIVA KM. 224+330  
600.0 OBRAS DE ARTE Y DRENAJE  
612.A ENCOFRADO Y DESENCOFRADO DE OBRAS DE ARTE**

**En la progresiva Km. 224+330 se realiza el encofrado de la zapata de muro ciclópeo. se utiliza herramientas menores. trabajan 1 capataz, 4 obreros**

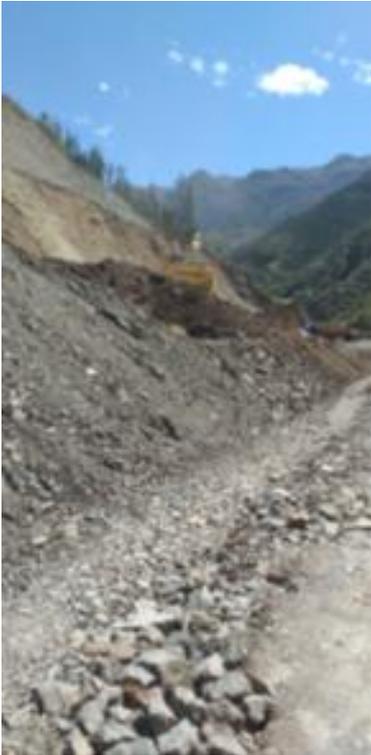
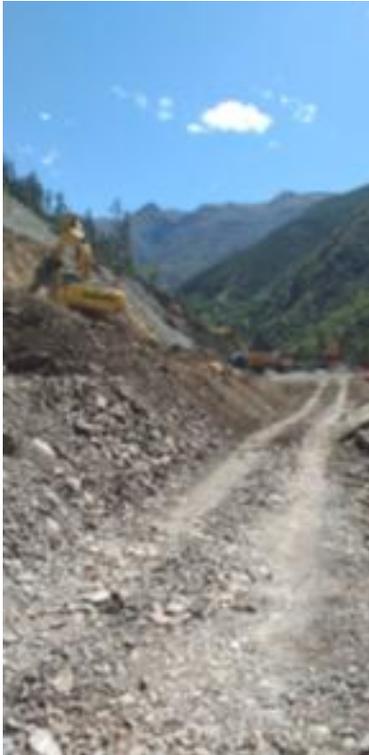
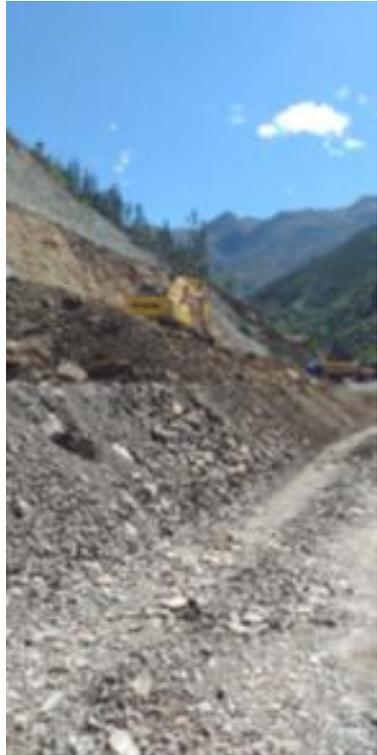
**Actividades:**  
PROGRESIVA KM. 229+900  
200.0 MOVIMIENTO DE TIERRAS  
205.A EXCAVACION EN EXPLANACIONES EN MATERIAL COMUN

**CDescripcion\_\_\_\_\_:**  
En la progresiva Km. 229+900 Se realiza la excavación en explanaciones en material común. Se utiliza una excavadora. trabajan: 1 capataz, 1 operador,

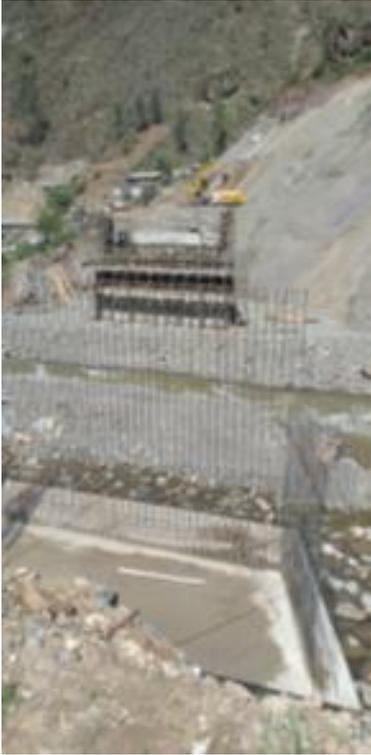
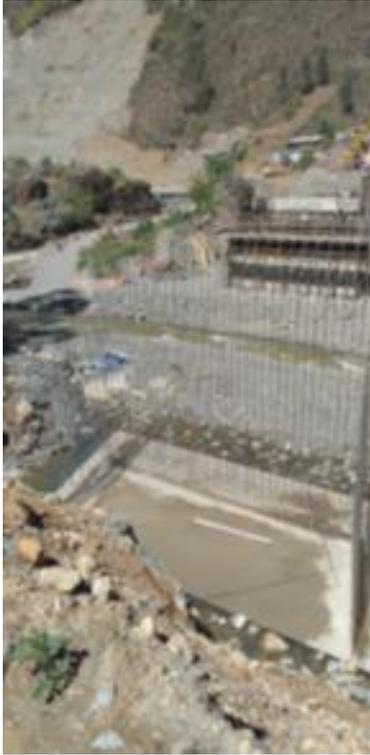
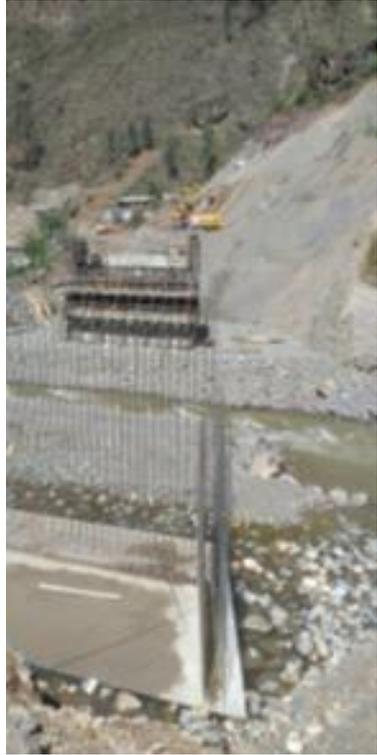
**Actividades:**  
PROGRESIVA KM. 230+000  
VISITA DE MONITOREO HASTA EL FINAL DEL TRAMO II: DESVIO CHACAYAN ( DESPUES DEL FINAL DEL FUTURO PUENTE HUARIMARCA)  
1400.0 PUENTE HUARIMARCA  
1400.3 ESTRIBOS  
615.A ACERO DE REFUERZO F'Y= 4200 KG/CM2

**CDescripcion** \_\_\_\_\_ :  
En la progresiva Km . 230+000 se realiza visita de monitoreo al final del tramo 2, donde se verifica la colocación de acero de refuerzo en el estribo derecho del puente mayor Huarimarca continua en las mismas condiciones . Actualmente no hay actividades en esta zona.

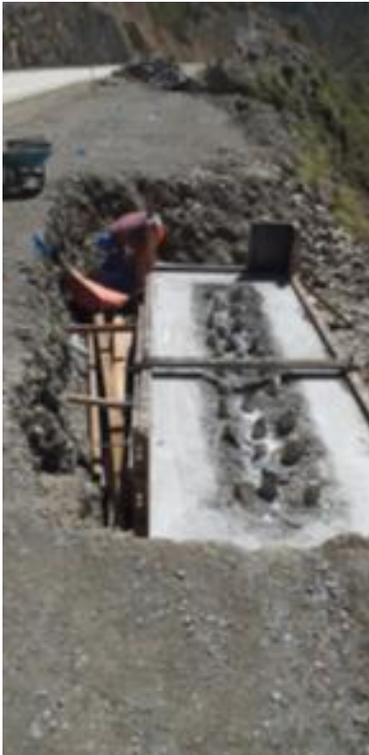
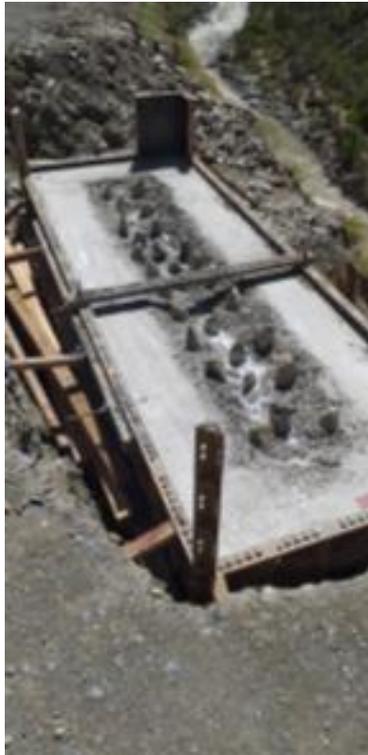
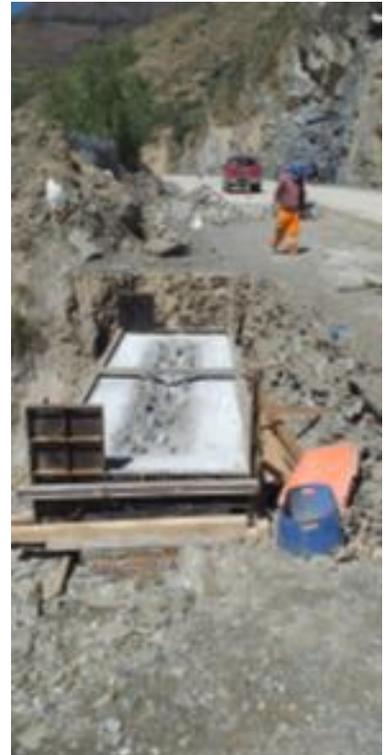
**Actividades:**  
PROGRESIVA KM. 224+680  
600.0 OBRAS DE ARTE Y DRENAJE  
610.E1 CONCRETO CICLOPEO ( F'C= 175 KG/CM2 + 30 % P.M.)

En la progresiva Km. 221+895 se verifica el vaciado de zapata para la construcción de muro ciclópeo. Actualmente se realiza limpieza del sitio se utiliza herramientas menores. trabaja 1 obrero
