MINISTERIO DE TRANSPORTES Y COMUNICACIONES

BITACORA ELECTRÓNICA DE OBRA

Confir ma Bitaco ra: Si	Nro Inform e: 217	Fecha Informe: 21-10-2021	Nombre De La Obra: Carretera Chuquicara-Puente Quiroz – Tauca-Cabana- Huandoval-Pallasca, Tramo: Tauca- Pallasca	Personal Encargado: NATALY SUSI CABALLON PAUCAR
---	-------------------------------------	-------------------------------------	---	--

INFORME DIARIO N°217-2021-MNT. TAUCA-PALLASCA/NSCP

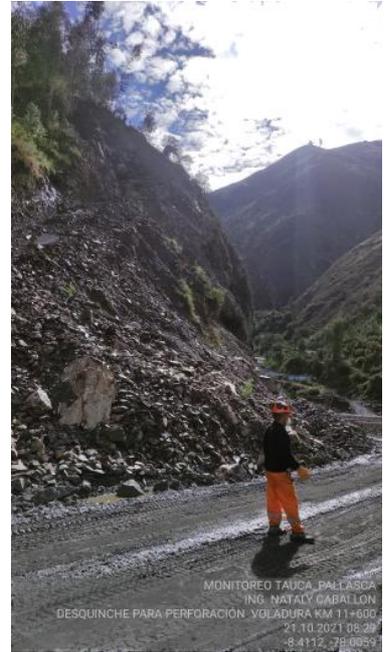
Foto3:

Actividades:
 DESQUINCHE PARA PERFORACIÓN DE VOLADURA KM 11+600.

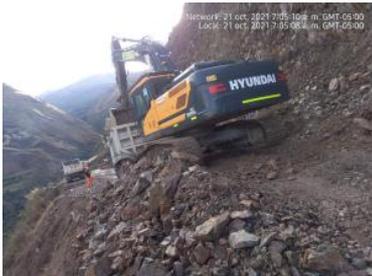
Foto1:

Actividades:
 CORTE DE TALUD Y ELIMINACIÓN EN EL KM 35+420-KM 35+460.
