BITACORA ELECTRÓNICA DE OBRA

Confirma Bitacora: Si
Nro Informe: 237
Fecha Informe: 22-10-2021
Nombre De La Obra: Carretera Oyon - Ambo, Tramo I: Oyon - Desvío Cerro de Pasco
Personal Encargado: LUZMILA GUERRA MOTTA

MEJORAMIENTO DE LA CARRETERA OYON - AMBO TRAMO 1: OYON DV. CERRO DE PASCO

PANEL FOTOGRAFICO

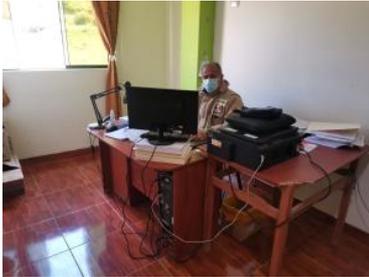
Foto1:

Dado la falta de movilidad no fue posible realizar la inspección visual en campo, por lo que se realizaron coordinaciones en la oficina de Supervisión, entre otros, con los siguientes especialistas:

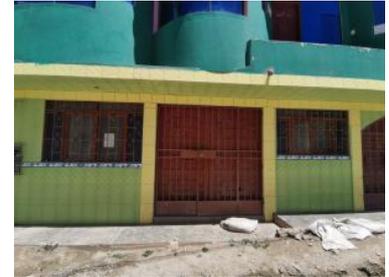
Foto3:

El laboratorio de Suelos, Concreto y Materiales del CSO, se encuentra cerrado (foto n° 3), tomándose conocimiento que el día de hoy no se esta realizando actividad alguna en este espacio.
