BITACORA ELECTRÓNICA DE OBRA

Confirma Bitacora: Si	Nro Informe: 174	Fecha Informe: 22-10-2021	Nombre De La Obra: Carretera Oyon- Ambo, Tramo II: Dv. Cerro de Pasco- Dv. Chacayan	Personal Encargado: BORIS WALTER AYLLÓN CARCELÉN
---------------------------------	----------------------------	-------------------------------------	---	---

OBRA: MEJORAMIENTO DE LA CARRETERA OYON - AMBO TRAMO 2 DESVIO CERRO DE PASCO DESVIO CHACAYAN

TRAMO 2 progresiva km. 181+000 a la progresiva km. 230+000

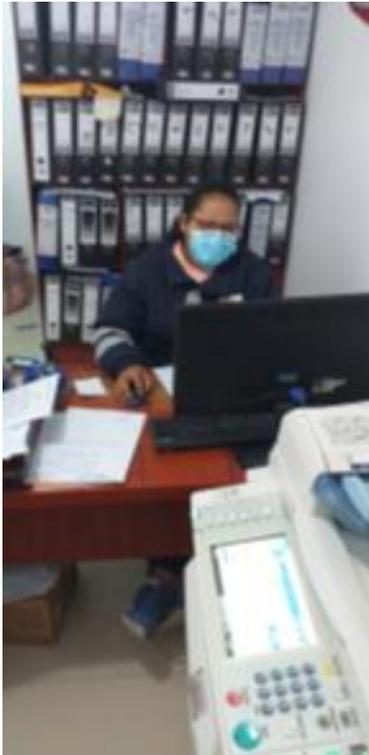
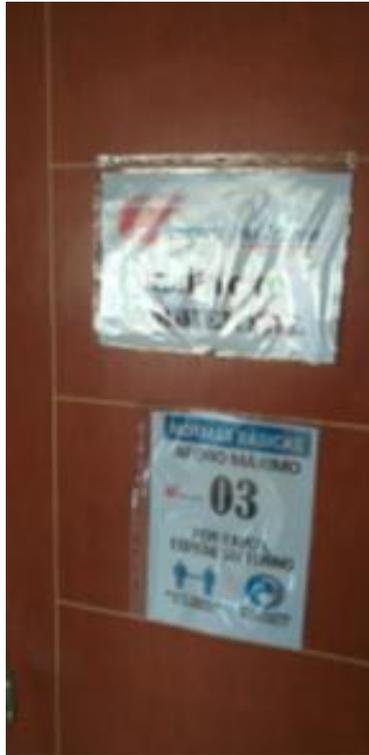
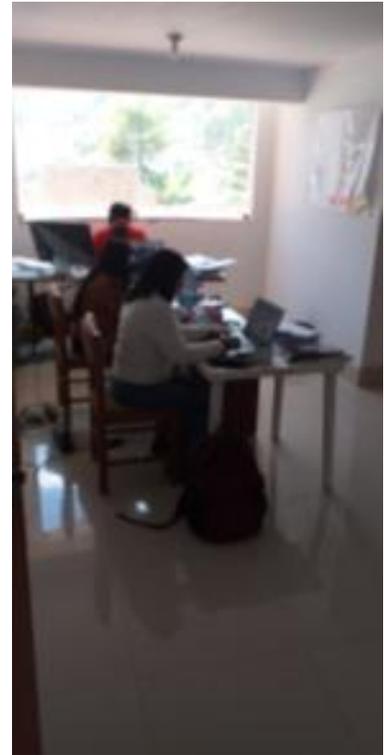
PROGRESIVA KM. 214+500
VISITA DE MONITOREO A LAS OFICINAS DE LA SUPERVISION : EN BUSCA DEL CUADERNO DE OBRA

En la progresiva KM. 214+500 se realiza visita a las oficinas de supervisión, en busca del cuaderno de obra y hasta la fecha esta en uso del residente de la Contratista, no se logro el acceso al mismo. se observa la ausencia del nuevo especialista ambiental de la supervisión

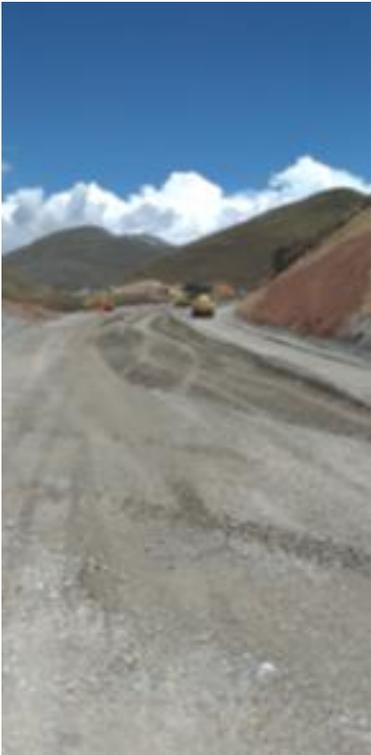
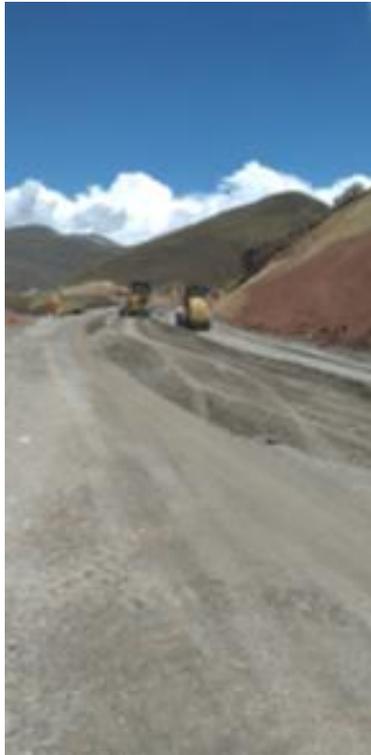
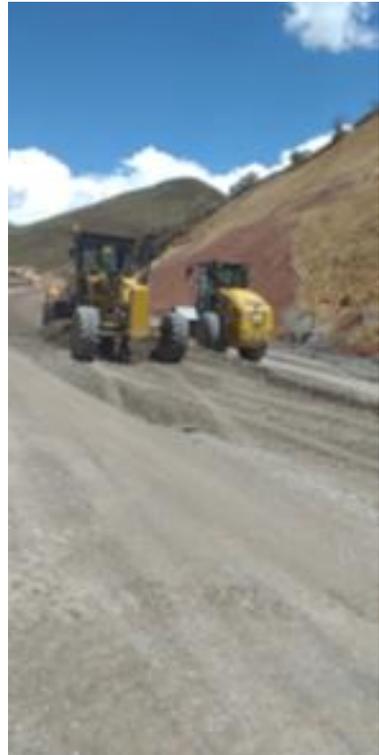
Actividades:
PROGRESIVA KM. 193+520 A KM. 193+780
300.0 SUB BASES Y BASES
303.A SUB BASE GRANULAR

CDescripcion _____:
En la progresiva Km. 193+520 al Km. 193+ 780 se realiza la construcción de sub base granular, se utiliza : 1 motoniveladora, 1 compactadora de rodillo, 1 camión cisterna, trabajan: 1 capataz, 2 operadores, 1 chofer de cisterna, 2 obreros, 2 vigías

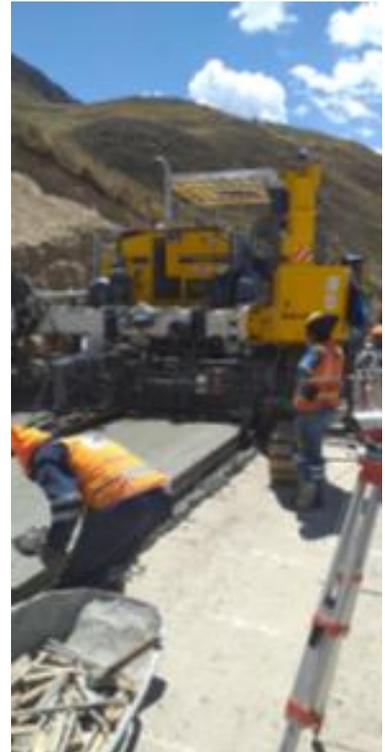
PROGRESIVAS KM. 193+299 A KM. 193+400
500.0 PAVIMENTOS DE CONCRETO HIDRAULICO
501.A PAVIMENTO DE CONCRETO HIDRAULICO S'S= 45 KG/CM2 (PAVIMENTADORA)

En las progresivas KM. 193+299 a Km. 193+400 Se realiza la construcción de pavimentos para avanzar en forma progresiva por el lado izquierdo de la vía. Actualmente realizan la colocación de mezcla de concreto. Se utiliza una pavimentadora, una retroexcavadora , un camión cisterna, 4 volquetes , y trabajan: 1 capataz, 4 operadores de pavimentadora, 1 operador de retroexcavadora, 1 chofer de cisterna, 15 obreros. 2 vigías

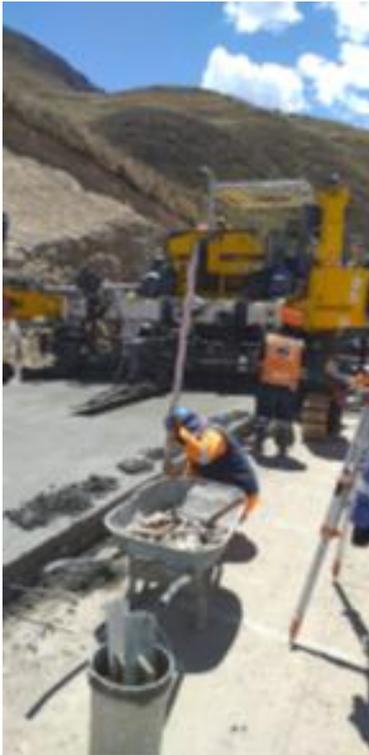
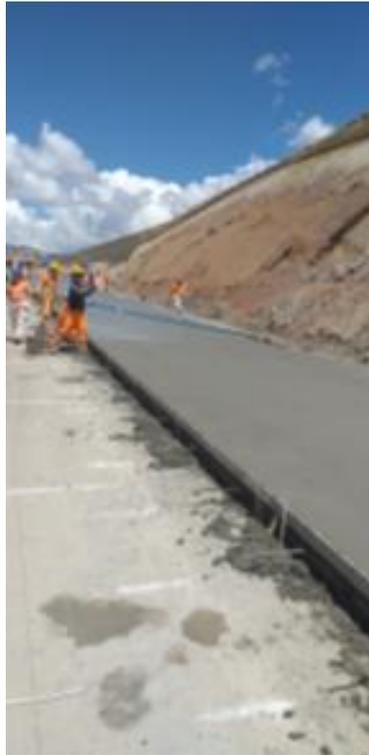
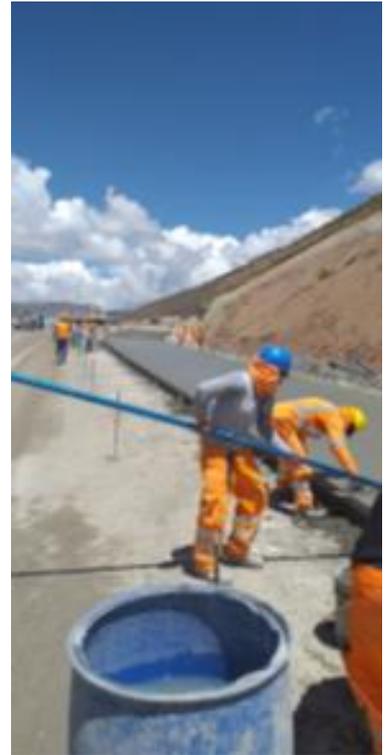
PROGRESIVAS KM. 193+299 A KM. 193+400
500.0 PAVIMENTOS DE CONCRETO HIDRAULICO
501.A PAVIMENTO DE CONCRETO HIDRAULICO S'S= 45 KG/CM2
(PAVIMENTADORA)

En las progresivas KM. 193+299 a Km. 193+400 Se realiza la construcción de pavimentos para avanzar en forma progresiva por el lado izquierdo de la vía. Actualmente realizan la colocación de mezcla de concreto. Se utiliza una pavimentadora, una retroexcavadora , un camión cisterna, 4 volquetes , y trabajan: 1 capataz, 4 operadores de pavimentadora, 1 operador de retroexcavadora, 1 chofer de cisterna, 15 obreros. 2 vigías

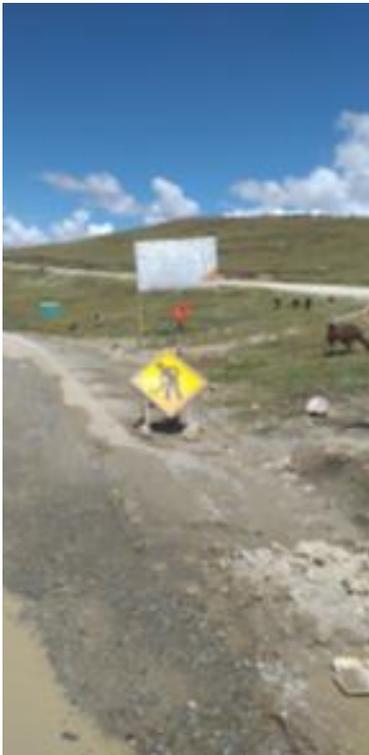
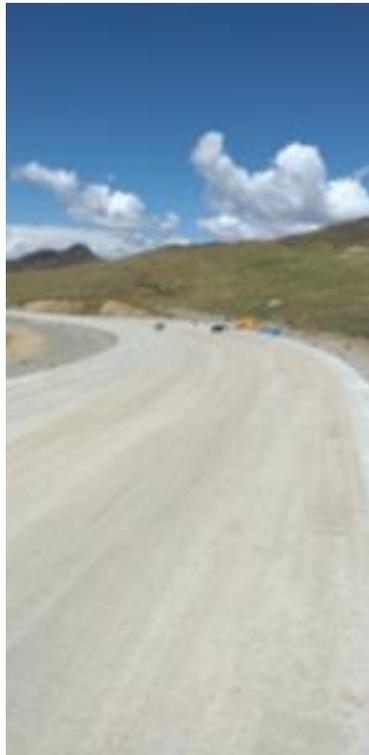
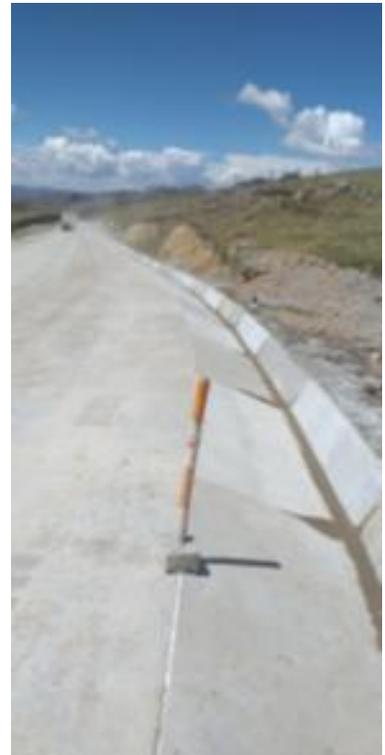
PROGRESIVA KM. 181+000 A KM. 182+000
VISITA DE MONITOREO AL INICIO DEL TRAMO II: DESVIO CERRO DE PASCO

En la progresiva 181+000 a 182+000 se realiza el monitoreo a este sector pavimentado, donde actualmente desde la progresiva km. 181+160 se esta realizando la construcción de cunetas revestidas triangular. trabajan: 2 obreros y un capataz

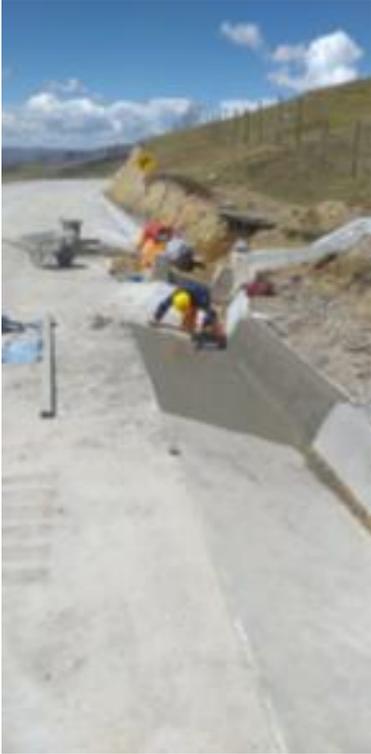
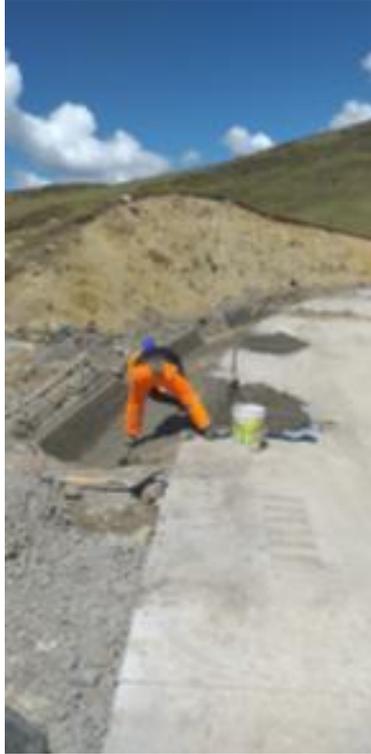
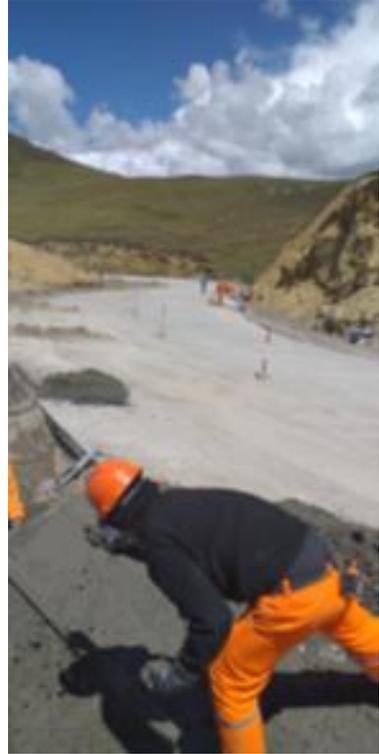
Actividades:
PROGRESIVA KM. 181+320 A KM. 181+500
600.0 OBRAS DE ARTE Y DRENAJE
635.A CUNETAS REVESTIDAS TRIANGULAR TIPO I

CDescripcion _____:
En la progresivas km. 182+660 a km. 182+600 se realiza la construcción de cunetas revestidas tipo triangular en el lado derecho e izquierdo de la vía. trabajan: 1 capataz, 6 obreros

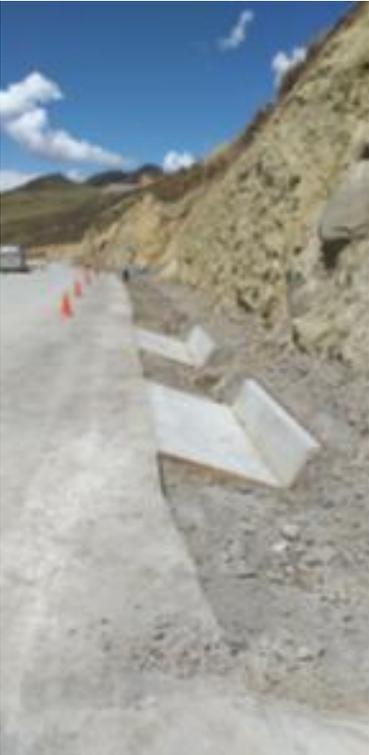
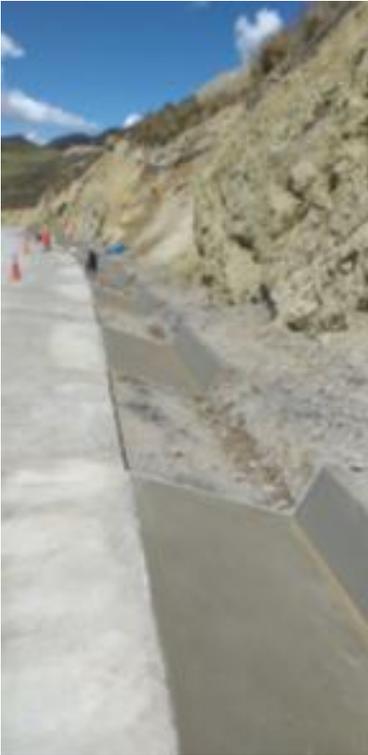
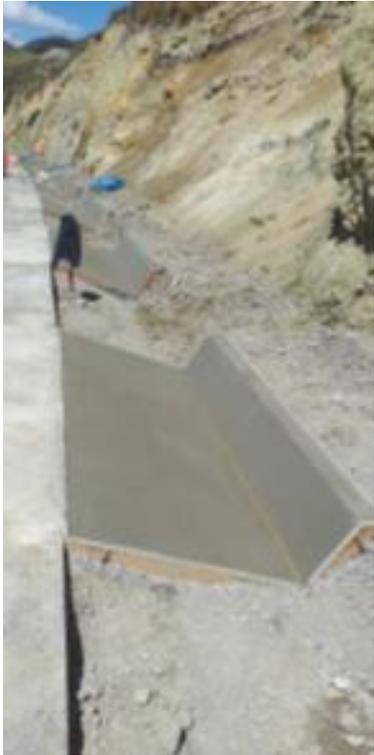
Actividades:
PROGRESIVA KM. 182+600 A KM. 182+640
600.0 OBRAS DE ARTE Y DRENAJE
635.A CUNETA REVESTIDA TRIANGULAR TIPO I

CDescripcion _____:
En la progresivas km. 182+600 a km. 182+640 se verifica la realización de cunetas revestidas triangulares, actualmente no hay actividad en este sector.

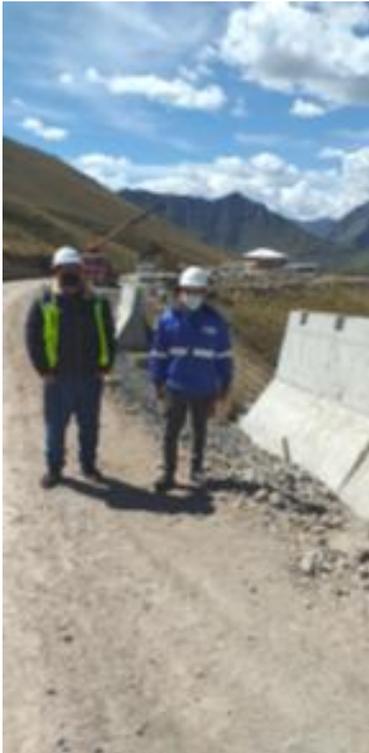
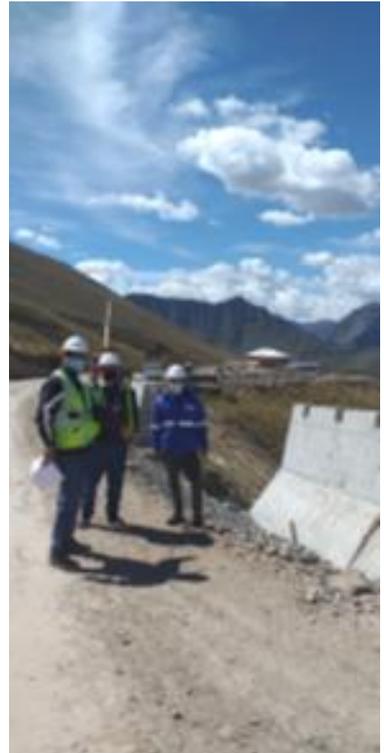
PROGRESIVA KM. 190+393 a Km. 190+444.93
VISITA DE CONSTATAACION INSITU DE EJECUCION DE MAYORES METRADOS:
MUROS DE CONTENCIÓN ENTRE EL KM. 190+000 AL KM. 230+000 (a)

En las progresivas KM. 190+393 A KM. 190+444.93 se realiza la visita de constatación IN SITU de mayores metrados . La visita de inicio se realiza con el acompañamiento de representantes de la Supervisión : Ing. Victor Ariza (Especialista en costos y valorizaciones) y técnicos de la Contratista, plenamente autorizados por el Jefe de Supervisión y Residente, respectivamente, donde se verifica los muros de contención ya fueron iniciados, con autorización de la Supervisión, En sitio se constatan la ejecución parcial de las mismas en este sector, en esta zona la carretera falta rellenos, mejoramientos y conformación de terraplén

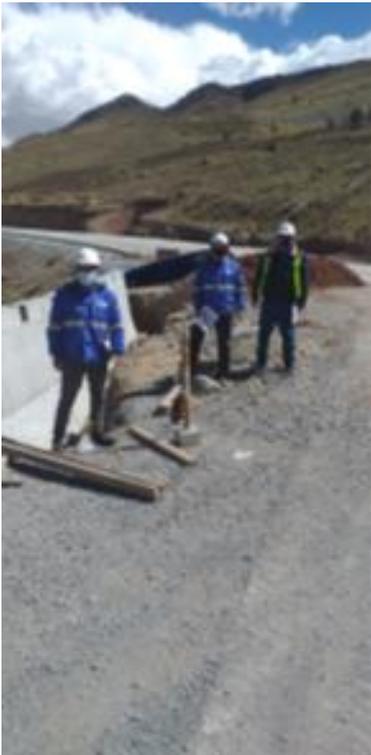
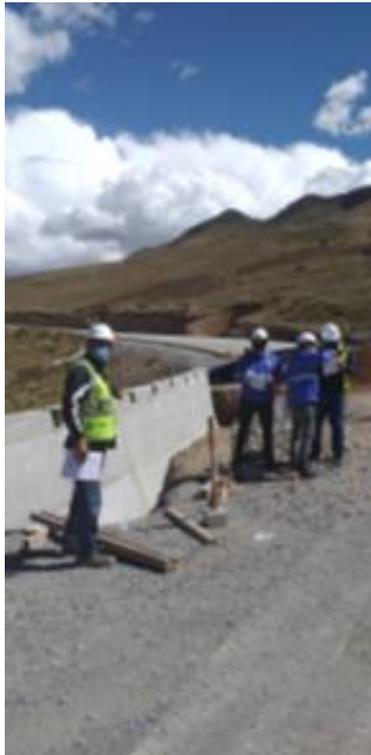
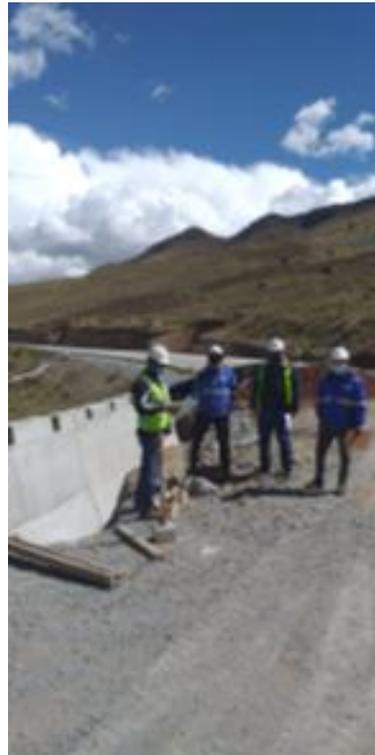
Actividades:
PROGRESIVA KM. 193+006.77 a Km. 193+022.73
VISITA DE CONSTATAACION INSITU DE EJECUCION DE MAYORES METRADOS:
MUROS DE CONTENCIÓN ENTRE EL KM. 190+000 AL KM. 230+000 (a)

CDescripcion _____:
En las progresivas KM. 193+006.77 A KM. 193+022.73 se realiza la visita de constatación IN SITU de mayores metrados . La visita de inicio se realiza con el acompañamiento de representantes de la Supervisión : Ing. Victor Ariza (Especialista en costos y valorizaciones) y técnicos de la Contratista, plenamente autorizados por el Jefe de Supervisión y Residente, respectivamente, donde se verifica los muros de contención ya fueron iniciados, con autorización de la Supervisión, En sitio se constatan la ejecución de las mismas en este sector, en esta zona la carretera falta realizar rellenos en muros, se ha realizado conformación de terraplén (no ha llegado a nivel de subrasante)

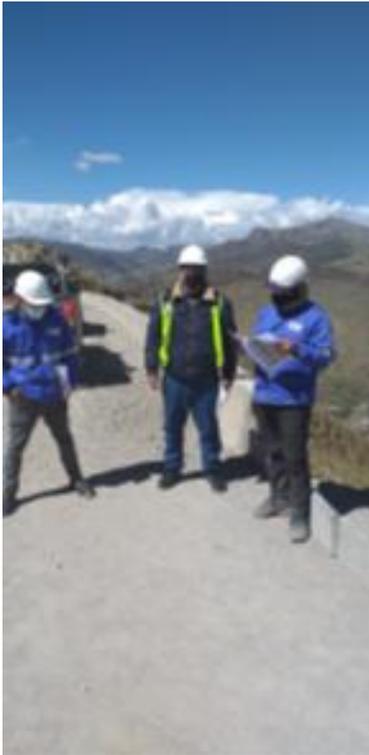
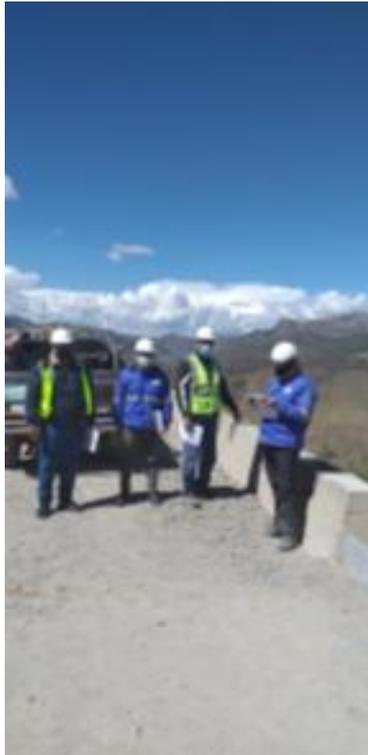
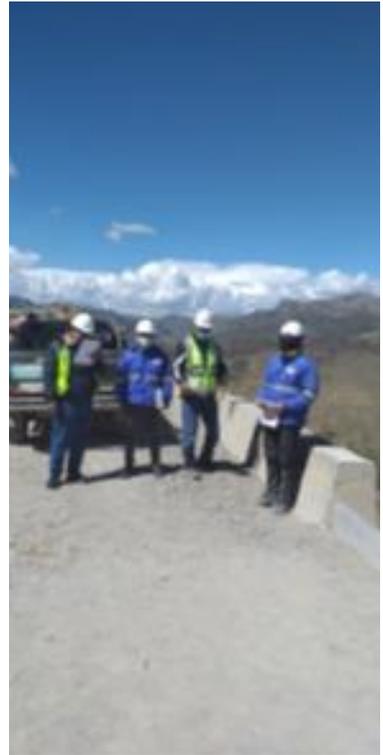
PROGRESIVA KM. 193+135 a Km. 193+183.54
VISITA DE CONSTATAACION INSITU DE EJECUCION DE MAYORES METRADOS:
MUROS DE CONTENCIÓN ENTRE EL KM. 190+000 AL KM. 230+000 (a)

En las progresivas KM. 193+135 A KM. 193+183.54 se realiza la visita de constatación IN SITU de mayores metrados . La visita de inicio se realiza con el acompañamiento de representantes de la Supervisión : Ing. Victor Ariza (Especialista en costos y valorizaciones) y técnicos de la Contratista, plenamente autorizados por el Jefe de Supervisión y Residente, respectivamente, donde se verifica los muros de contención ya fueron iniciados, con autorización de la Supervisión, En sitio se constatan la ejecución total de las mismas en este sector, en esta zona la carretera esta a nivel de sub- bases.

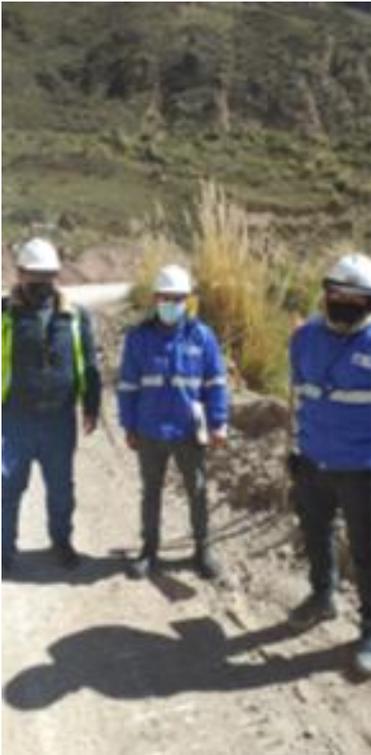
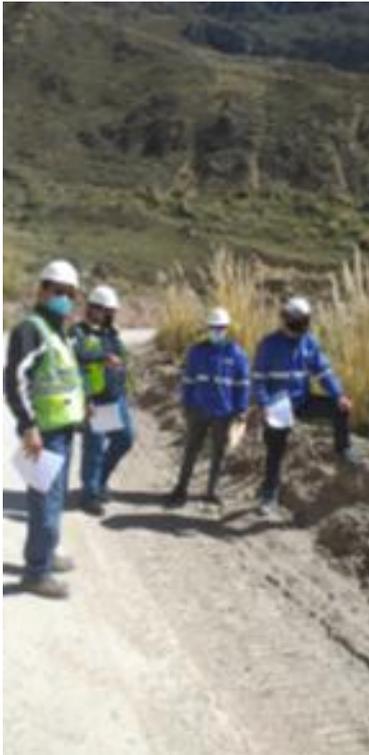
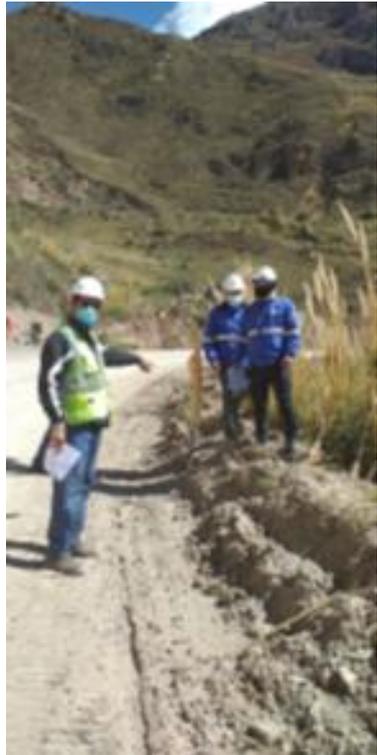
Actividades:
PROGRESIVA KM. 195+082.28 a Km. 195+104.03
VISITA DE CONSTATAACION INSITU DE EJECUCION DE MAYORES METRADOS:
MUROS DE CONTENCIÓN ENTRE EL KM. 190+000 AL KM. 230+000 (a)

CDescripcion _____:
En las progresivas KM. 195+082.28 A KM. 195+104.03 se realiza la visita de constatación IN SITU de mayores metrados . La visita de inicio se realiza con el acompañamiento de representantes de la Supervisión : Ing. Victor Ariza (Especialista en costos y valorizaciones) y técnicos de la Contratista, plenamente autorizados por el Jefe de Supervisión y Residente, respectivamente, donde se verifica que no se han iniciado la construcción de muros de contención en este sector.

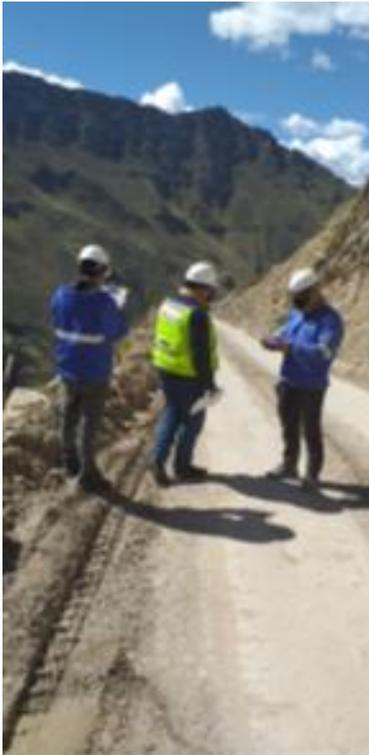
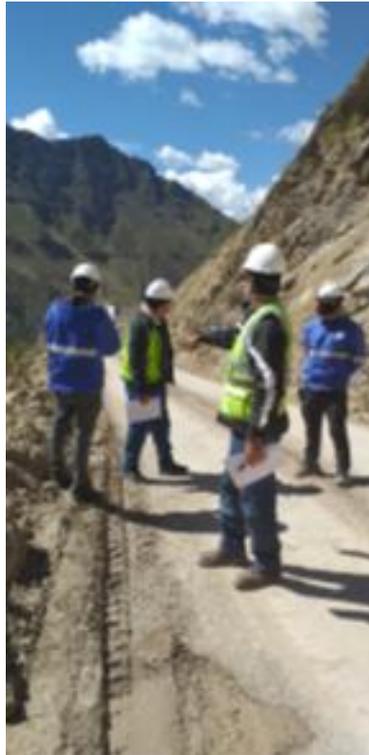
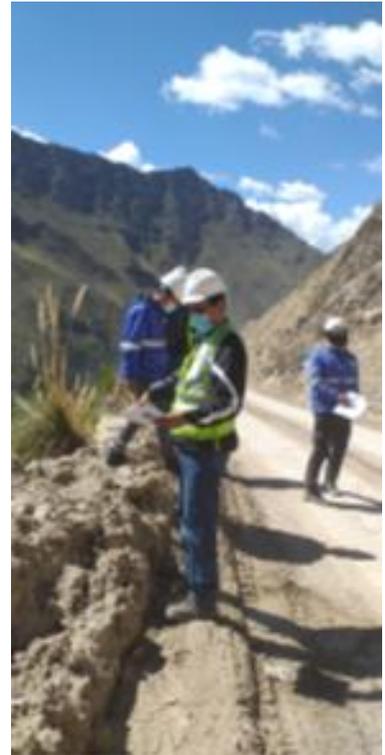
PROGRESIVA KM. 195+148 a Km. 195+216.53

En las progresivas KM. 195+148 A KM. 195+216.53 se realiza la visita de constatación IN SITU de mayores metrados . La visita de inicio se realiza con el acompañamiento de representantes de la Supervisión : Ing. Victor Ariza (Especialista en costos y valorizaciones) y técnicos de la Contratista, plenamente autorizados por el Jefe de Supervisión y Residente, respectivamente, donde se verifica que no se han iniciado la construcción de muros de contención en este sector.

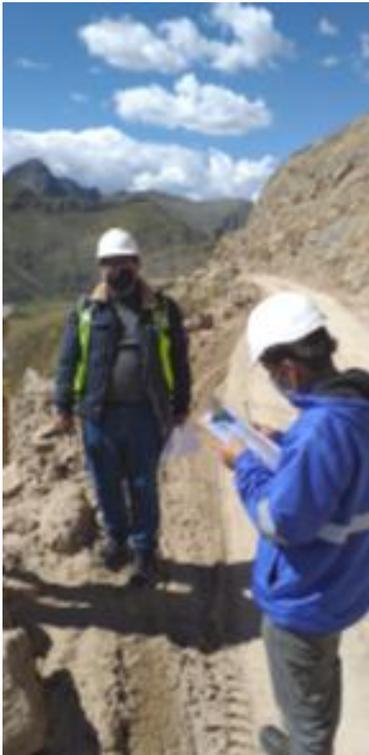
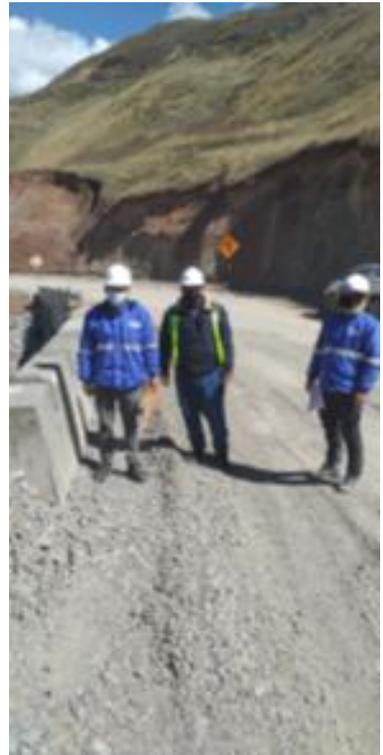
PROGRESIVAS KM. 195+245 a Km. 195+345 ; PROGRESIVAS KM. 195+451 A KM. 195+471.51, PROGRESIVAS KM. 195+471.51 A KM. 195+487.93;
VISITA DE CONSTATAACION INSITU DE EJECUCION DE MAYORES METRADOS:
MUROS DE CONTENCIÓN ENTRE EL KM. 190+000 AL KM. 230+000 (a)

En las progresivas KM. 195+245 a Km. 195+345 y km. 195+451 A KM. 195+471.51 y en las Progresivas Km. 195+471.51 a Km. 195+487.93 se realiza la visita de constatación IN SITU de mayores metrados en tres sectores. La visita de inicio se realiza con el acompañamiento de representantes de la Supervisión : Ing. Victor Ariza (Especialista en costos y valorizaciones) y técnicos de la Contratista, plenamente autorizados por el Jefe de Supervisión y Residente, respectivamente, donde se verifica en los dos primeros sectores que no se han iniciado los trabajos de construcción de muros, en el tercer sector se verifica los muros de contención ya fueron iniciados, con autorización de la Supervisión.

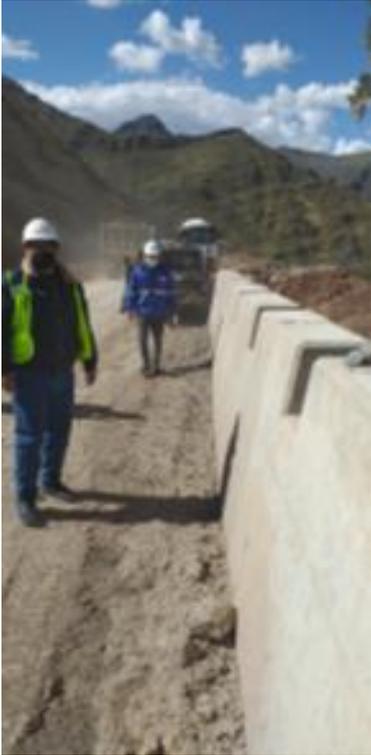
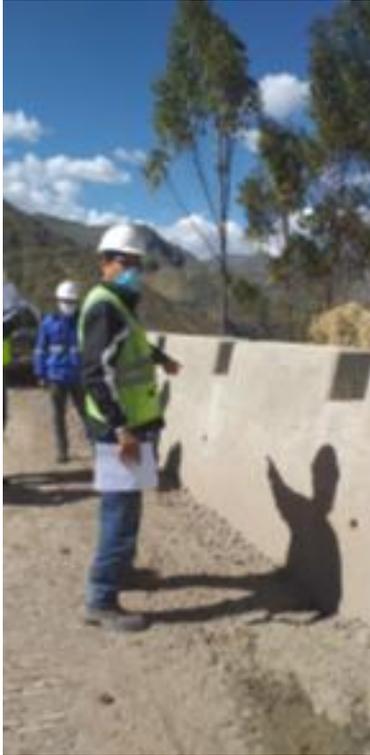
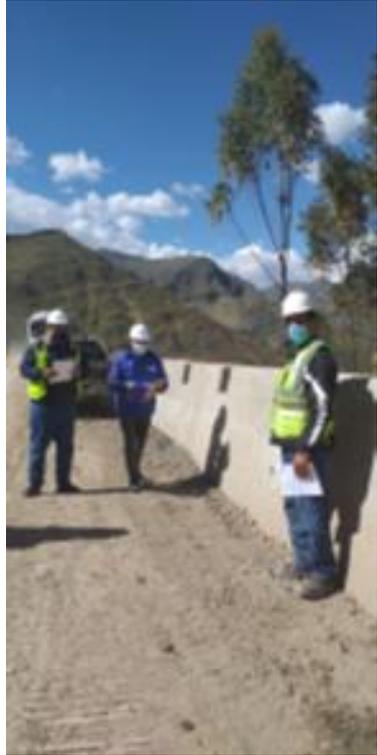
Actividades:
PROGRESIVA KM. 196+808.50 a Km. 196+823.50
VISITA DE CONSTATAACION INSITU DE EJECUCION DE MAYORES METRADOS:
MUROS DE CONTENCIÓN ENTRE EL KM. 190+000 AL KM. 230+000 (a)

CDescripcion _____:
En las progresivas KM. 196+808.50 A KM. 196+823.50 se realiza la visita de constatación IN SITU de mayores metrados . La visita de inicio se realiza con el acompañamiento de representantes de la Supervisión : Ing. Victor Ariza (Especialista en costos y valorizaciones) y técnicos de la Contratista, plenamente autorizados por el Jefe de Supervisión y Residente, respectivamente, donde se verifica los muros de contención ya fueron iniciados, con autorización de la Supervisión, En sitio se constatan la ejecución total de las mismas en este sector, en esta zona la carretera esta a nivel de conformación.

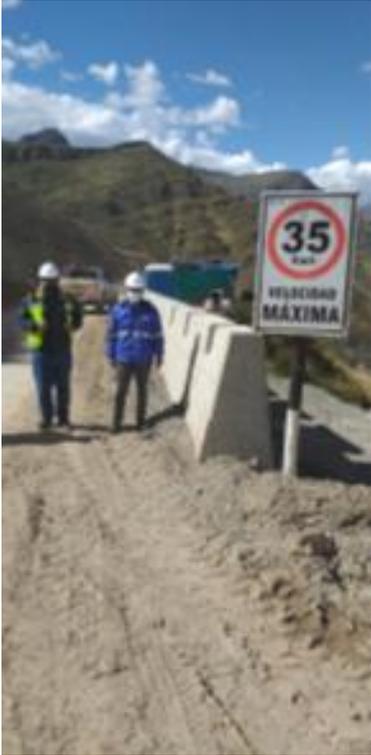
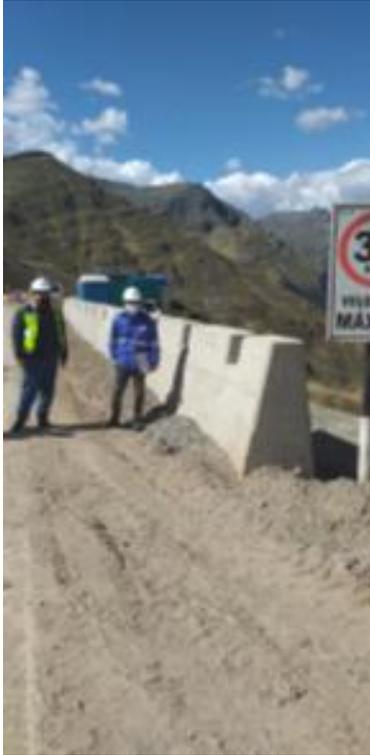
Actividades:
PROGRESIVA KM. 196+910 a Km. 196+930
VISITA DE CONSTATAACION INSITU DE EJECUCION DE MAYORES METRADOS:
MUROS DE CONTENCIÓN ENTRE EL KM. 190+000 AL KM. 230+000 (a)

CDescripcion _____:
En las progresivas KM. 196+910 A KM. 196+930 se realiza la visita de constatación IN SITU de mayores metrados . La visita de inicio se realiza con el acompañamiento de representantes de la Supervisión : Ing. Victor Ariza (Especialista en costos y valorizaciones) y técnicos de la Contratista, plenamente autorizados por el Jefe de Supervisión y Residente, respectivamente, donde se verifica los muros de contención ya fueron iniciados, con autorización de la Supervisión, En sitio se constatan la ejecución total de las mismas en este sector, en esta zona la carretera esta a nivel de conformación.

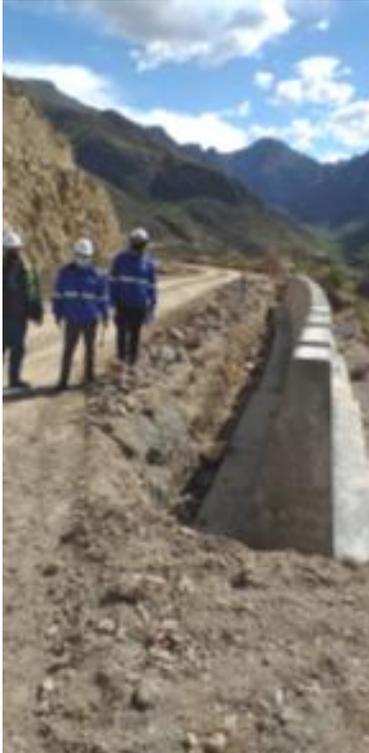
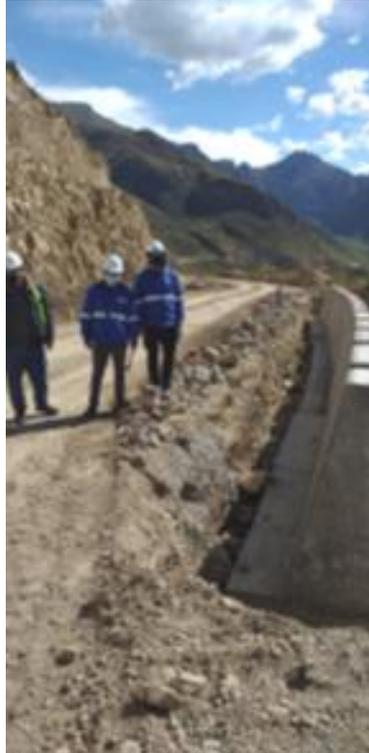
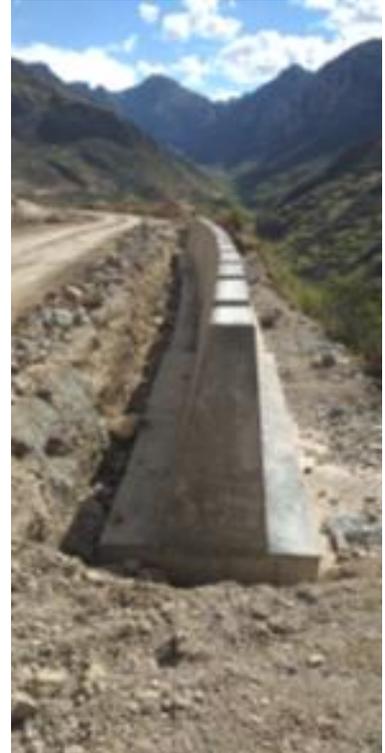
PROGRESIVA KM. 197+670.14 a Km. 197+694.45
VISITA DE CONSTATAACION INSITU DE EJECUCION DE MAYORES METRADOS:
MUROS DE CONTENCIÓN ENTRE EL KM. 190+000 AL KM. 230+000 (a)

En las progresivas KM. 197+670 A KM. 197+694.45 se realiza la visita de constatación IN SITU de mayores metrados . La visita de inicio se realiza con el acompañamiento de representantes de la Supervisión : Ing. Victor Ariza (Especialista en costos y valorizaciones) y técnicos de la Contratista, plenamente autorizados por el Jefe de Supervisión y Residente, respectivamente, donde se verifica los muros de contención ya fueron iniciados, con autorización de la Supervisión, En sitio se constatan la ejecución total de las mismas en este sector, en esta zona , le falta rellenos y la carretera necesita de mejoramientos y conformación.

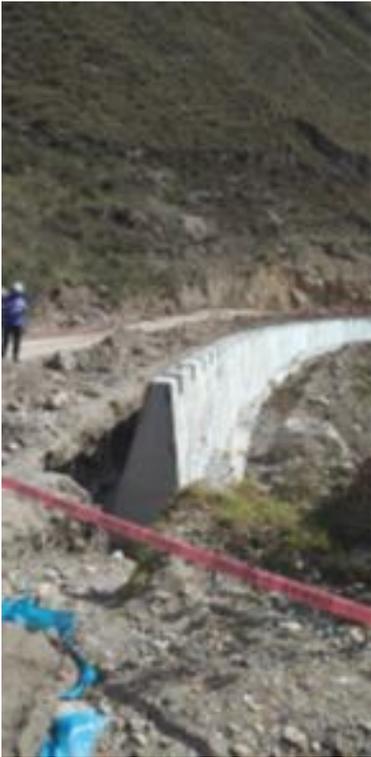
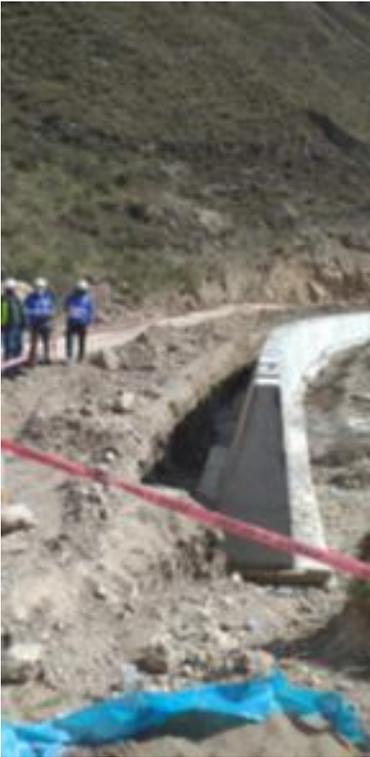
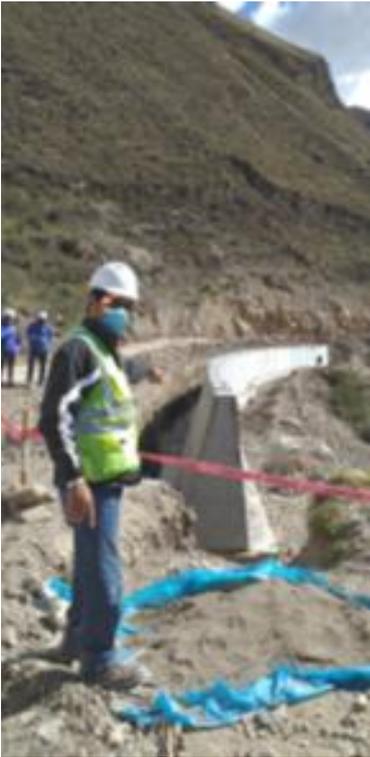
Actividades:
PROGRESIVA KM. 198+609.09 a Km. 198+672.72
VISITA DE CONSTATAACION INSITU DE EJECUCION DE MAYORES METRADOS:
MUROS DE CONTENCIÓN ENTRE EL KM. 190+000 AL KM. 230+000 (a)

CDescripcion _____:
En las progresivas KM. 198+609.09 A KM. 198+672.72 se realiza la visita de constatación IN SITU de mayores metrados . La visita de inicio se realiza con el acompañamiento de representantes de la Supervisión : Ing. Victor Ariza (Especialista en costos y valorizaciones) y técnicos de la Contratista, plenamente autorizados por el Jefe de Supervisión y Residente, respectivamente, donde se verifica los muros de contención ya fueron iniciados, con autorización de la Supervisión, En sitio se constatan la ejecución total de las mismas en este sector, en esta zona falta el relleno en zona de muros.

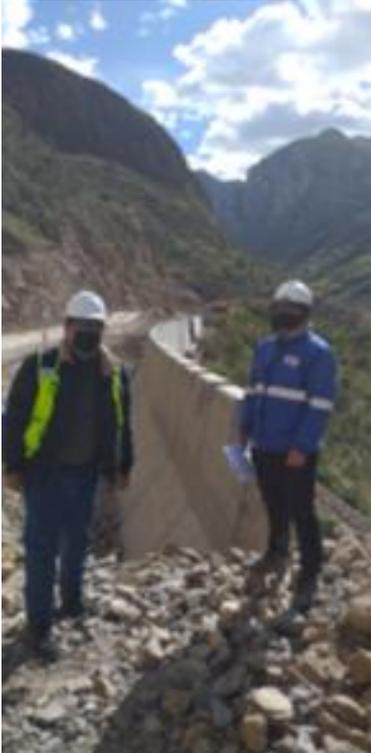
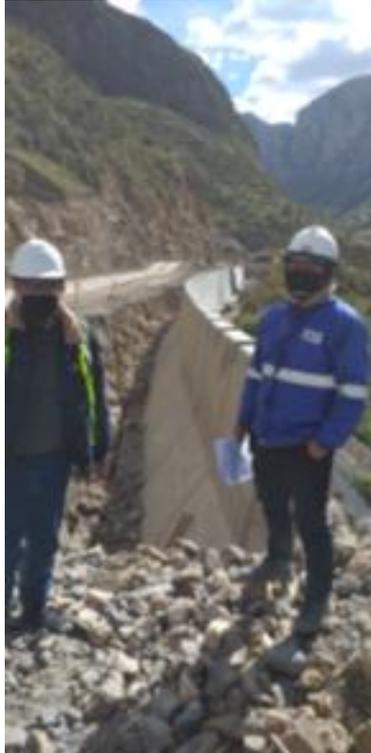
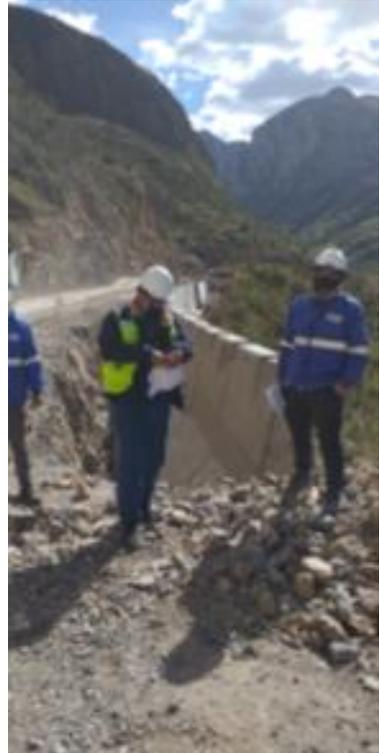
Actividades:
PROGRESIVA KM. 198+880.03 a Km. 198+954.49
VISITA DE CONSTATAACION INSITU DE EJECUCION DE MAYORES METRADOS:
MUROS DE CONTENCIÓN ENTRE EL KM. 190+000 AL KM. 230+000 (a)

CDescripcion _____:
En las progresivas KM. 198+880.03 A KM. 198+954.49 se realiza la visita de constatación IN SITU de mayores metrados . La visita de inicio se realiza con el acompañamiento de representantes de la Supervisión : Ing. Victor Ariza (Especialista en costos y valorizaciones) y técnicos de la Contratista, plenamente autorizados por el Jefe de Supervisión y Residente, respectivamente, donde se verifica los muros de contención ya fueron iniciados, con autorización de la Supervisión, En sitio se constatan la ejecución total de las mismas en este sector, en esta zona falta el relleno de los muros.

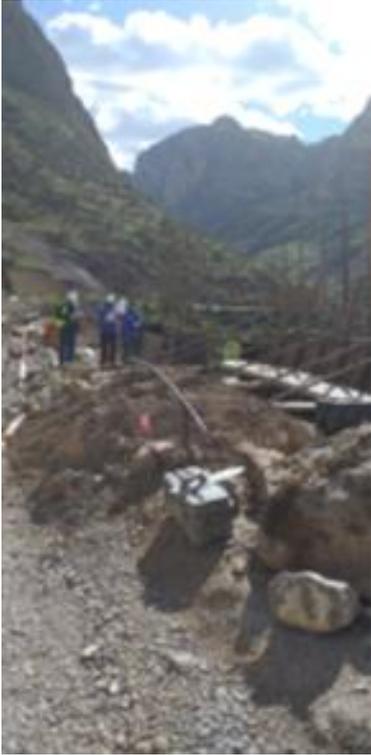
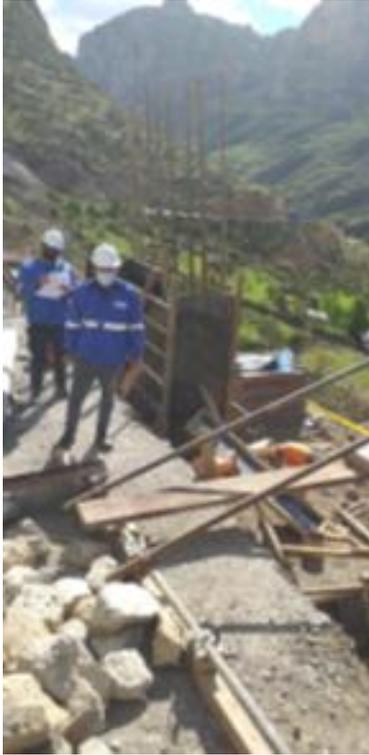
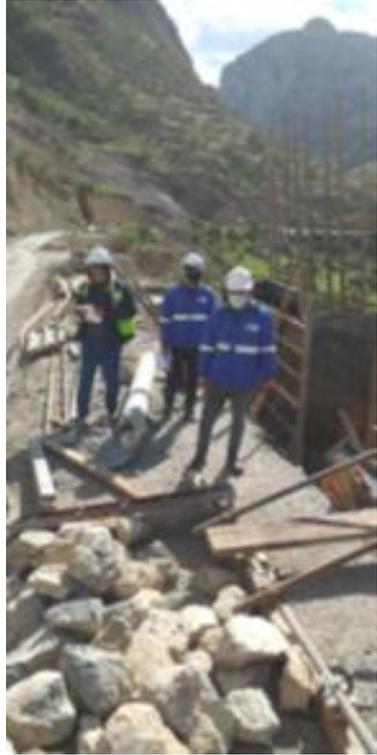
Actividades:
PROGRESIVA KM. 199+065 a Km. 199+105
VISITA DE CONSTATAACION INSITU DE EJECUCION DE MAYORES METRADOS:
MUROS DE CONTENCIÓN ENTRE EL KM. 190+000 AL KM. 230+000 (a)

CDescripcion _____:
En las progresivas KM. 199+065 A KM. 199+105 se realiza la visita de constatación IN SITU de mayores metrados . La visita de inicio se realiza con el acompañamiento de representantes de la Supervisión : Ing. Victor Ariza (Especialista en costos y valorizaciones) y técnicos de la Contratista, plenamente autorizados por el Jefe de Supervisión y Residente, respectivamente, donde se verifica los muros de contención ya fueron iniciados, con autorización de la Supervisión, En sitio se constatan la ejecución parcial de las mismas en este sector.

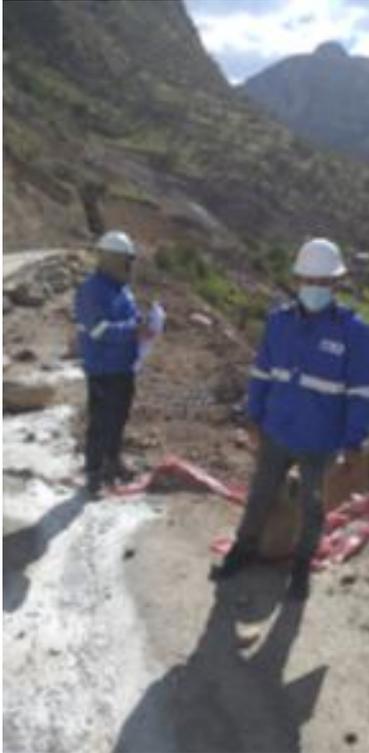
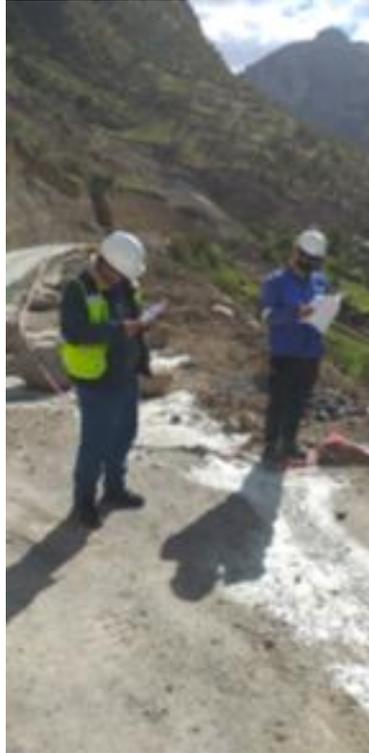
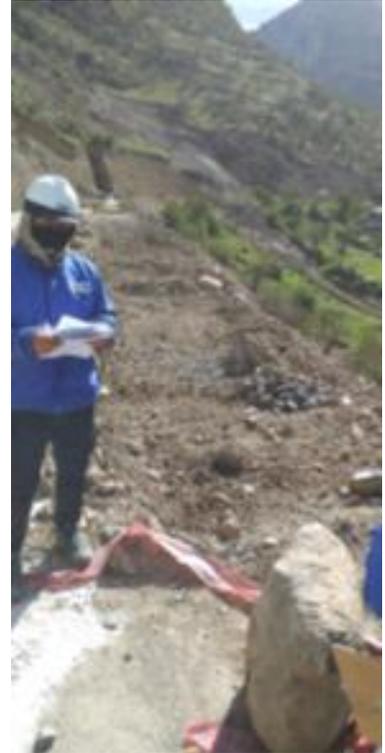
PROGRESIVA KM. 199+115 a Km. 199+155.12
VISITA DE CONSTATAACION INSITU DE EJECUCION DE MAYORES METRADOS:
MUROS DE CONTENCIÓN ENTRE EL KM. 190+000 AL KM. 230+000 (a)

En las progresivas KM. 199+115 A KM. 199+155.12 se realiza la visita de constatación IN SITU de mayores metrados . La visita de inicio se realiza con el acompañamiento de representantes de la Supervisión : Ing. Victor Ariza (Especialista en costos y valorizaciones) y técnicos de la Contratista, plenamente autorizados por el Jefe de Supervisión y Residente, respectivamente, donde se verifica los muros de contención ya fueron iniciados, con autorización de la Supervisión, En sitio se constatan la ejecución de excavación para la construcción de los muros en este sector.

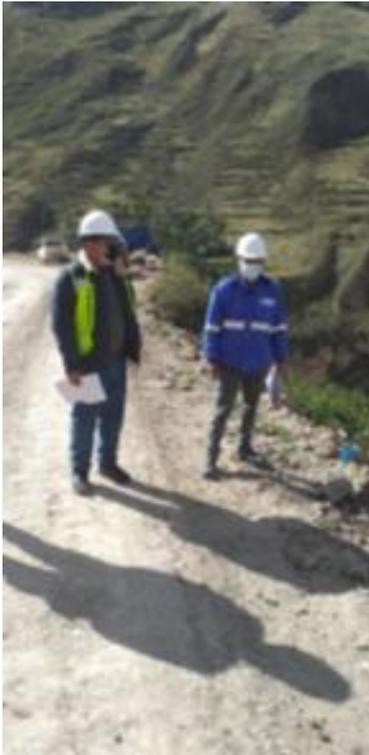
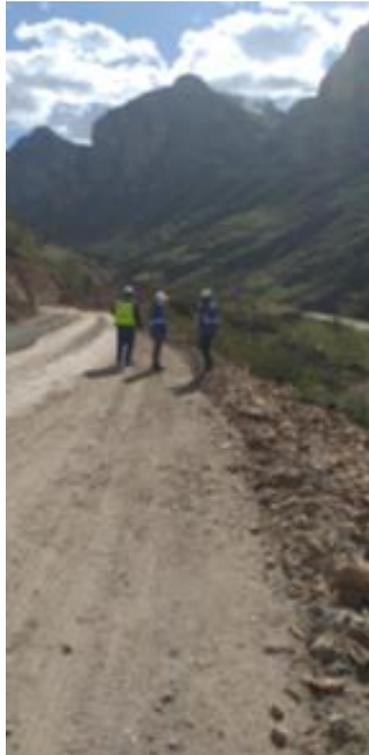
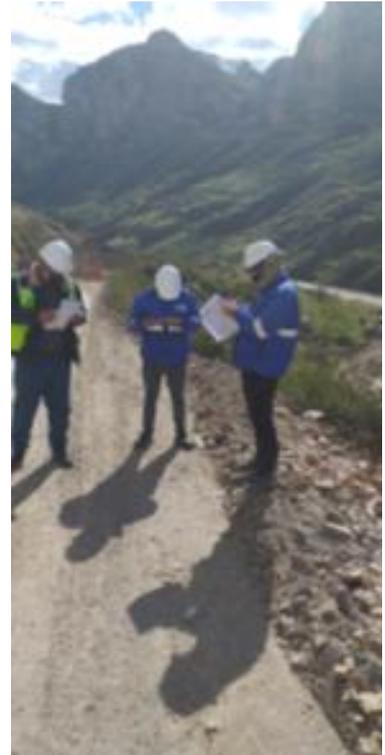
PROGRESIVAS KM. 199+275.54 a Km. 199+305.55; PROGRESIVAS KM. 199+364.80 A KM. 199+374.86 Y PROGRESIVAS KM. 199+374.86 A KM. 199+445.03
VISITA DE CONSTATAACION INSITU DE EJECUCION DE MAYORES METRADOS: MUROS DE CONTENCIÓN ENTRE EL KM. 190+000 AL KM. 230+000 (a)

En las progresivas KM. 199+275.54 A KM. 199+305.55, KM. 199+364.80 A Km. 199+374.86, y progresiva Km. 199+374.86 a 199+445.03 se realiza la visita de constatación IN SITU de mayores metrados en tres sectores . La visita de inicio se realiza con el acompañamiento de representantes de la Supervisión : Ing. Victor Ariza (Especialista en costos y valorizaciones) y técnicos de la Contratista, plenamente autorizados por el Jefe de Supervisión y Residente, respectivamente, donde se verifica que no se han iniciado los muros de contención en estos sectores.

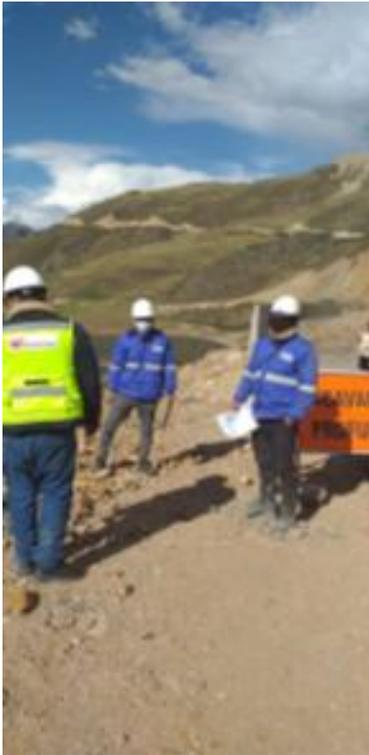
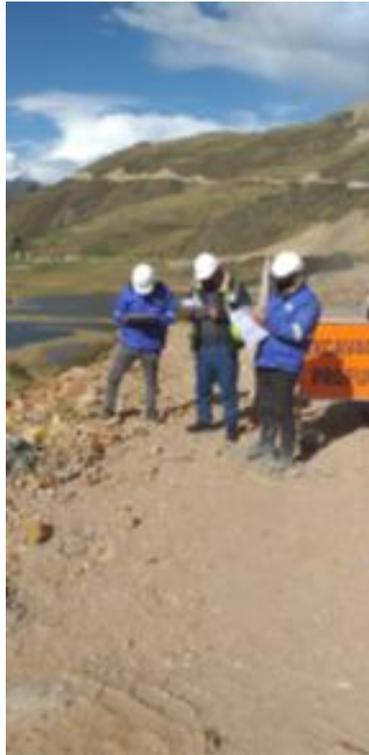
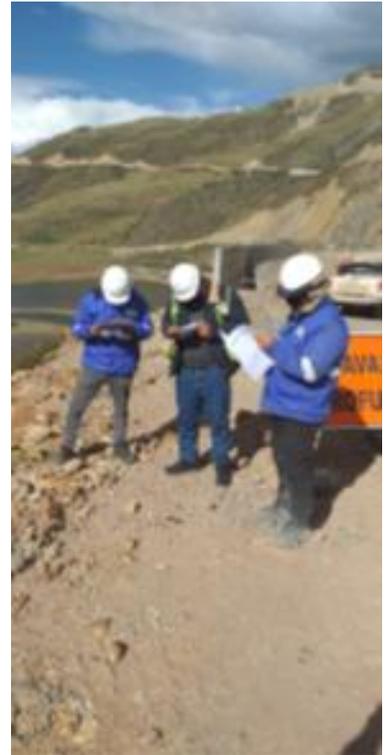
PROGRESIVA KM. 199+754.35 a Km. 199+822.78
VISITA DE CONSTATAACION INSITU DE EJECUCION DE MAYORES METRADOS:
MUROS DE CONTENCIÓN ENTRE EL KM. 190+000 AL KM. 230+000 (a)

En las progresivas KM. 199+754.35 A KM. 199+822.78 se realiza la visita de constatación IN SITU de mayores metrados . La visita de inicio se realiza con el acompañamiento de representantes de la Supervisión : Ing. Victor Ariza (Especialista en costos y valorizaciones) y técnicos de la Contratista, plenamente autorizados por el Jefe de Supervisión y Residente, respectivamente, donde se verifica que no se ha iniciado los muros de contención en este sector.

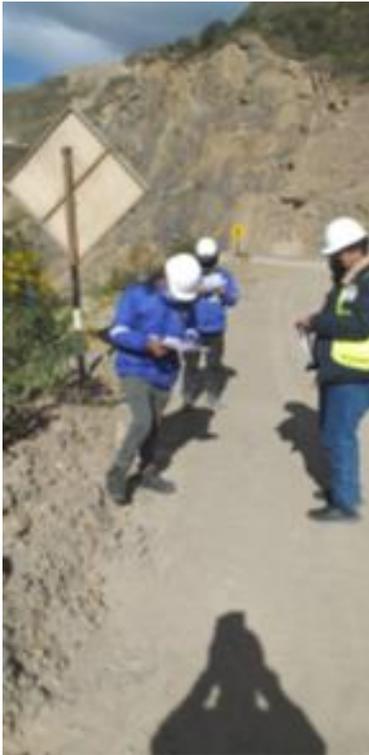
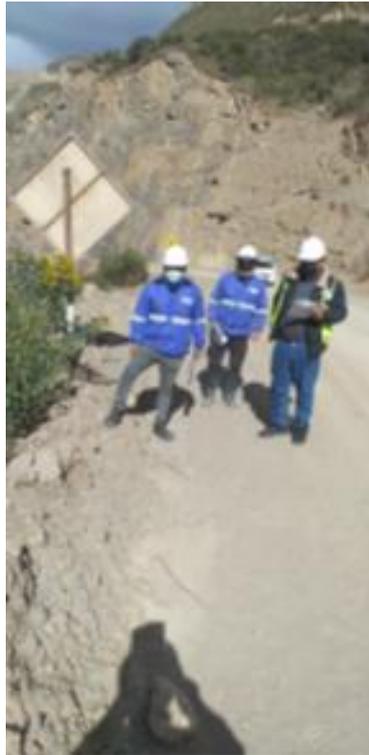
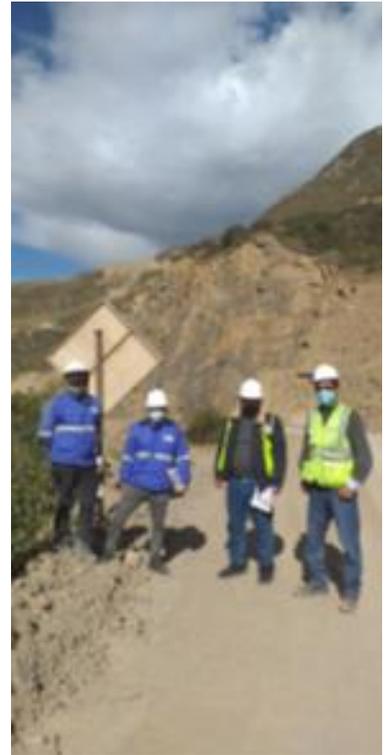
PROGRESIVA KM. 199+905 a Km. 199+920
VISITA DE CONSTATAACION INSITU DE EJECUCION DE MAYORES METRADOS:
MUROS DE CONTENCIÓN ENTRE EL KM. 190+000 AL KM. 230+000 (a)

En las progresivas KM. 199+905 A KM. 199+920 se realiza la visita de constatación IN SITU de mayores metrados . La visita de inicio se realiza con el acompañamiento de representantes de la Supervisión : Ing. Victor Ariza (Especialista en costos y valorizaciones) y técnicos de la Contratista, plenamente autorizados por el Jefe de Supervisión y Residente, respectivamente, donde se verifica que no se han iniciado los muros de contención en el sector.
