BITACORA ELECTRÓNICA DE OBRA

Confirma Bitacora: Si	Nro Informe: 174	Fecha Informe: 22-10-2021	Nombre De La Obra: Carretera Oyon- Ambo, Tramo II: Dv. Cerro de Pasco- Dv. Chacayan	Personal Encargado: BORIS WALTER AYLLÓN CARCELÉN
---------------------------------	----------------------------	-------------------------------------	---	---

OBRA: MEJORAMIENTO DE LA CARRETERA OYON - AMBO TRAMO 2 DESVIO CERRO DE PASCO DESVIO CHACAYAN

TRAMO 2 progresiva km. 181+000 a la progresiva km. 230+000

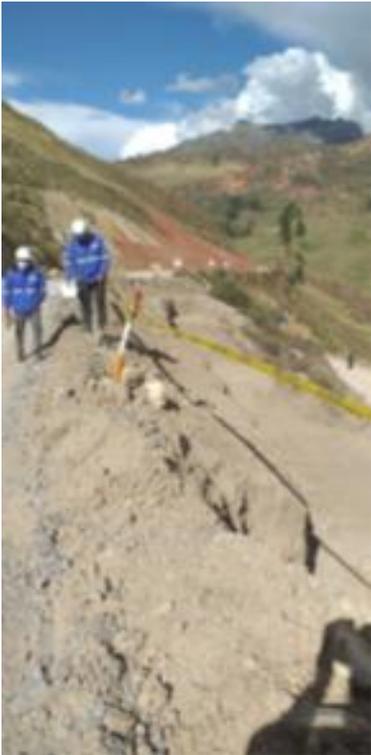
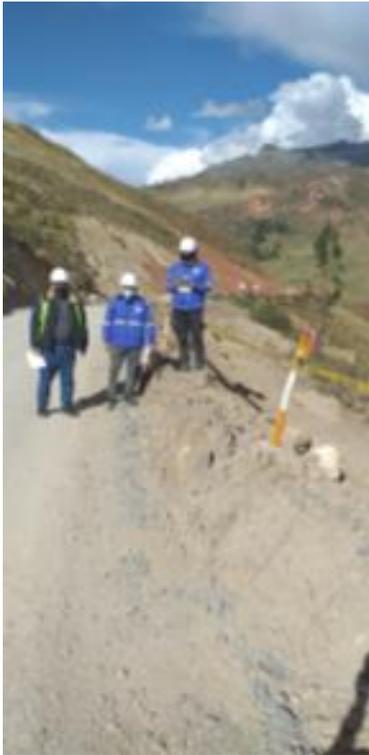
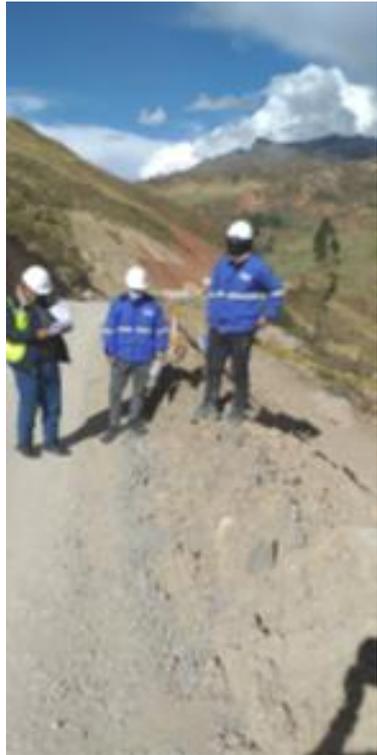
Actividades:
PROGRESIVA KM. 202+755 a Km. 202+795
VISITA DE CONSTATAACION INSITU DE EJECUCION DE MAYORES METRADOS:
MUROS DE CONTENCIÓN ENTRE EL KM. 190+000 AL KM. 230+000 (a)

CDescripcion _____:
En las progresivas KM. 202+755 A KM. 202+795 se realiza la visita de constatación IN SITU de mayores metrados . La visita de inicio se realiza con el acompañamiento de representantes de la Supervisión : Ing. Victor Ariza (Especialista en costos y valorizaciones) y técnicos de la Contratista, plenamente autorizados por el Jefe de Supervisión y Residente, respectivamente, donde se verifica que no se ha iniciado la construcción de muros de contención en el sector.

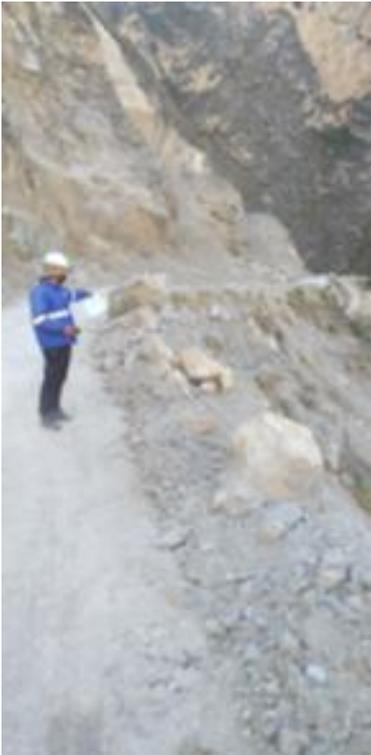
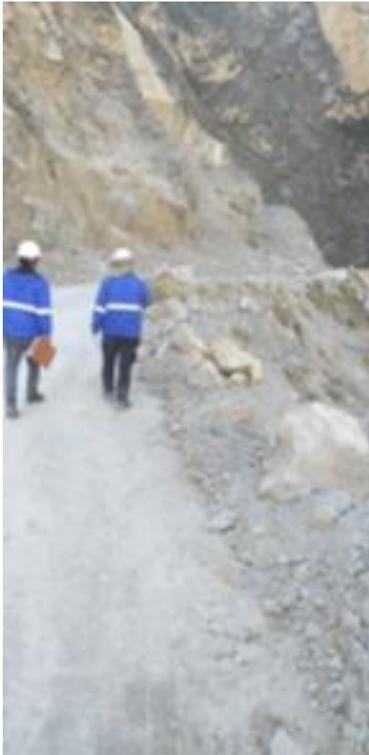
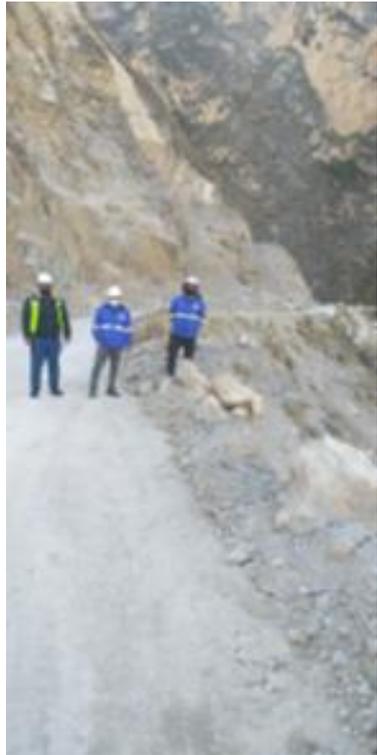
CDescripcion _____:
En las progresivas KM. 207+910 A KM. 207+935 se realiza la visita de constatación IN SITU de mayores metrados . La visita de inicio se realiza con el acompañamiento de representantes de la Supervisión : Ing. Victor Ariza (Especialista en costos y valorizaciones) y técnicos de la Contratista, plenamente autorizados por el Jefe de Supervisión y Residente, respectivamente, donde se verifica que no se ha iniciado los muros de contención en este sector.
