BITACORA ELECTRÓNICA DE OBRA

Confirma Bitacora: Si	Nro Informe: 219	Fecha Informe: 23-10-2021	Nombre De La Obra: Carretera Chuquicara-Puente Quiroz – Tauca-Cabana-Huandoval-Pallasca, Tramo: Tauca- Pallasca	Personal Encargado: NATALY SUSI CABALLON PAUCAR
---------------------------------	----------------------------	-------------------------------------	---	---

INFORME DIARIO N°219-2021-MNT. TAUCA-PALLASCA/NSCP

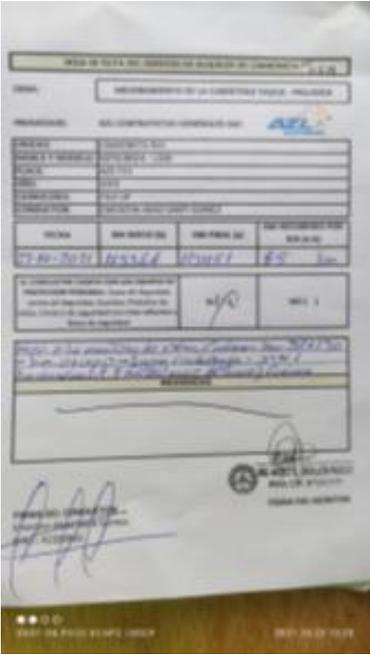
Foto2:

Actividades:
CONTROL DEL KILOMETRAJE DE LA CAMIONETA

CDescripcion:
CONTROL DEL KILOMETRAJE DE LA CAMIONETA PARA LOS TRABAJOS DE MONITOREO.
