## BITACORA ELECTRÓNICA DE OBRA

<b>Confir ma Bitaco ra:</b> Si	<b>Nro Inform e:</b> 066	<b>Fecha Informe:</b> 20-10-2021	<b>Nombre De La Obra:</b> MEJORAMIENTO DE LA CARRETERA SANTA MARIA - SANTA TERESA - PUENTE HIDROELECTRICA MACHU PICCHU - ITEM A : MEJORAMIENTO DE LA CARRETERA A NIVEL DE CARPETA ASFÁLTICA	<b>Personal Encargado:</b> NATALY KATHERINE MARIN PAUCAR
---	-------------------------------------	-------------------------------------	---	--

INFORME DIARIO N° 066-2021-CARRETERA SANTA MARÍA - SANTA TERESA - PUENTE  
HIDROELECTRICA MACHUPICCHU/ NKMP

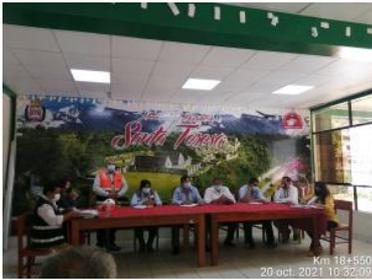
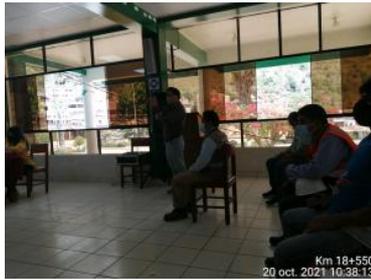
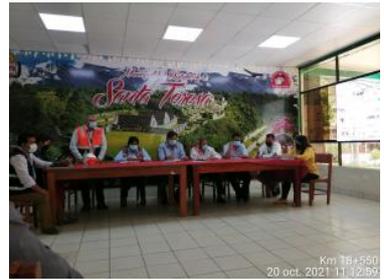
**Actividades:**  
Reunión en Municipalidad de Santa Teresa

La reunión en la Municipalidad de Santa Teresa, fue por el tema de los accesos por los que pasan los volquetes de la empresa contratista, los que estan causando impacto de polvo, y en sus conexiones de redes de agua, además que no estan pasando por el acceso programado según expediente técnico, ya que el predio esta pendiente de liberación, por lo que el área de PACRI de PVN, quedó en reunirse con la familia afectada, que además tien 11 predios de afectacion, y que hasta la fecha no han aceptado los montos de tasación dados por el Ministerio de Vivienda.

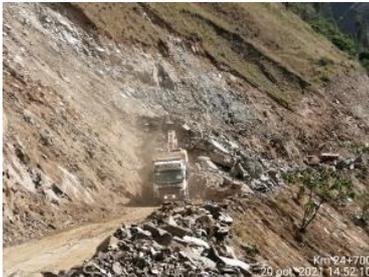
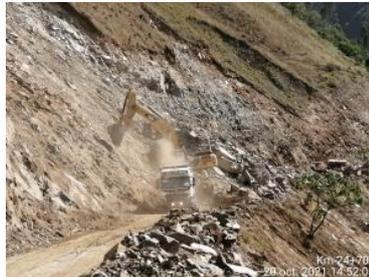
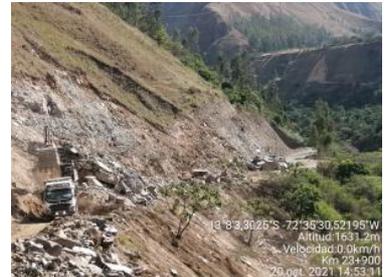
**Actividades:**  
 Carguío de material km 23+900

**CDescripcion\_\_\_\_\_:**  
 Actividad de carguío de material en el km 23+900, limpieza de calzada.

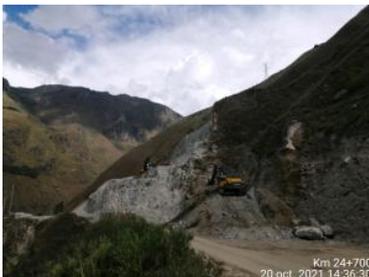
**Actividades:**  
 Corte y carguío km 24+700

**CDescripcion\_\_\_\_\_:**  
 Actividades de corte y carguío de material suelto en el km 24+700.

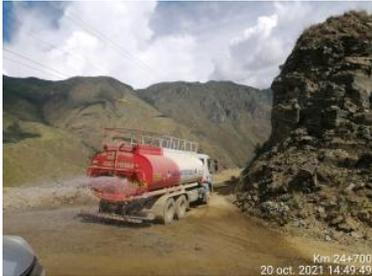
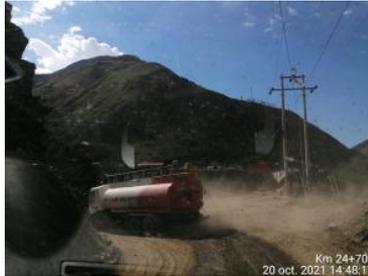
**Actividades:**  
Control de emisión de polvo

**CDescripcion\_\_\_\_\_:**  
Regado de vía en áreas de trabajo.

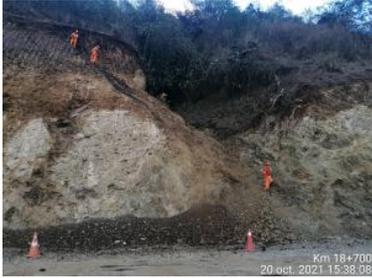
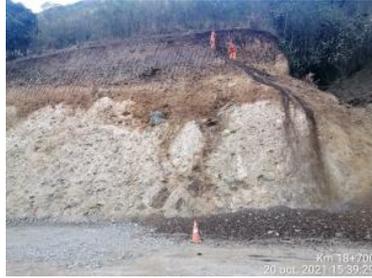
**Actividades:**  
 Accesos para peatones km 18+500

**CDescripcion:**  
 Acondicionamiento de accesos para personas que viven en la parte alta del km 18+500.

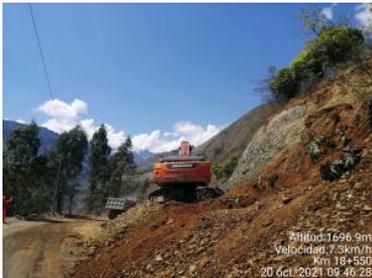
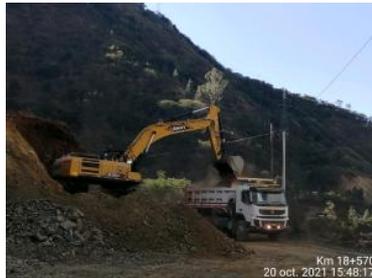
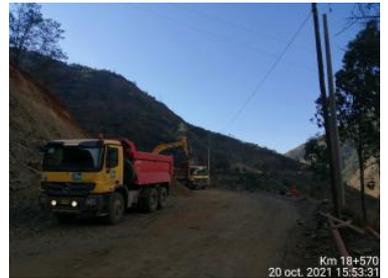
**Actividades:**  
 Corte y carguío en km 18+700

**CDescripcion:**  
 Actividades de corte y carguío de material suelto en km 18+700
