## BITACORA ELECTRÓNICA DE OBRA

| Confir<br>ma<br>Bitaco<br>ra:<br>Si | Nro<br>Inform<br>e:<br>177 | Fecha Informe:<br>25-10-2021 | Nombre De La Obra:<br>Carretera Oyon- Ambo,<br>Tramo II: Dv. Cerro de Pasco-<br>Dv. Chacayan | Personal Encargado:<br>BORIS WALTER AYLLÓN<br>CARCELÉN |

OBRA: MEJORAMIENTO DE LA CARRETERA OYON - AMBO TRAMO 2 DESVIO CERRO DE PASCO DESVIO CHACAYAN

TRAMO 2 progresiva km. 181+000 a la progresiva km. 230+000

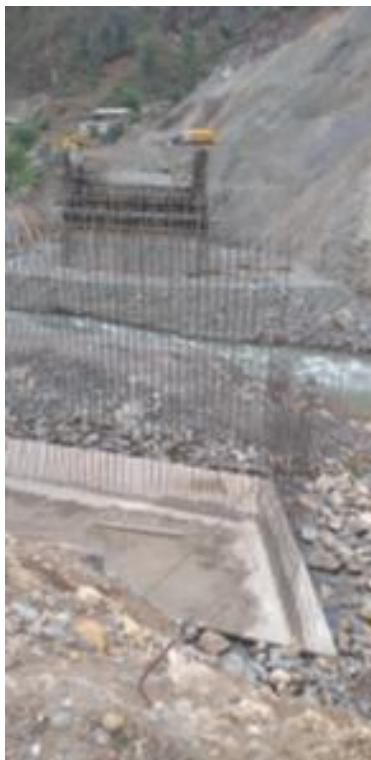
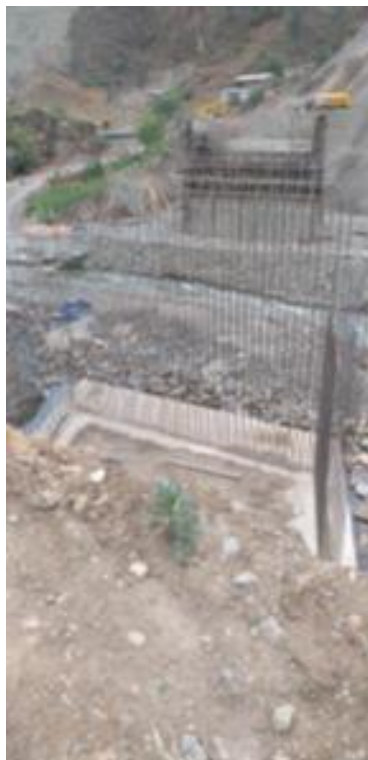
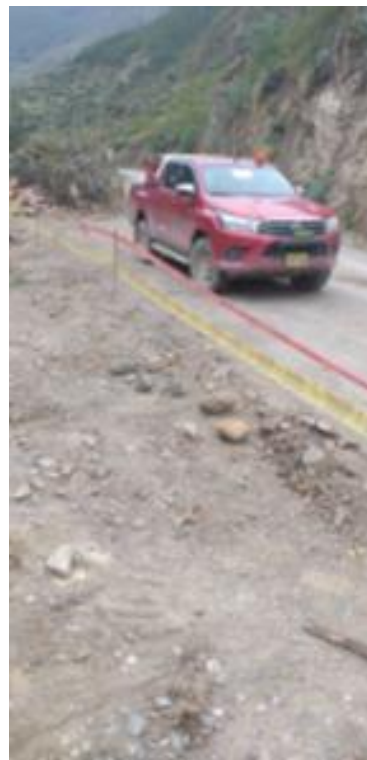
PROGRESIVA KM. 230+000

VISITA DE MONITOREO AL FINAL DEL TRAMO II( DESVIO CHACAYAN): SIN  
ACTIVIDAD POR SER EL DIA DEL TRABAJADOR DE CONSTRUCCION CIVIL

En la progresiva Km. 230+000 se realiza visita de monitoreo al final del tramo II ( Desvio Chacayan) hoy por ser día del trabajador de construcción civil, las actividades están paralizadas.

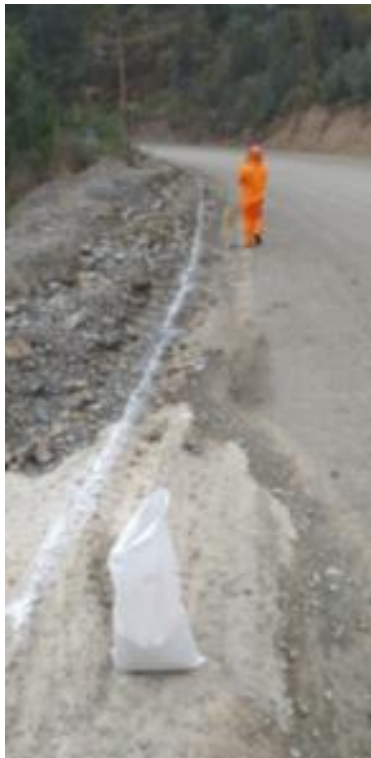
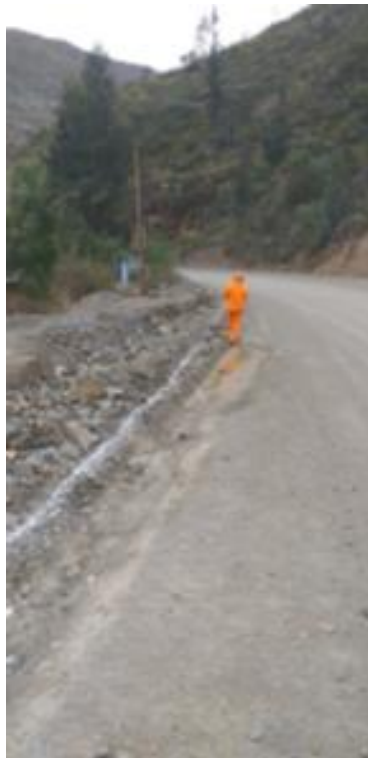
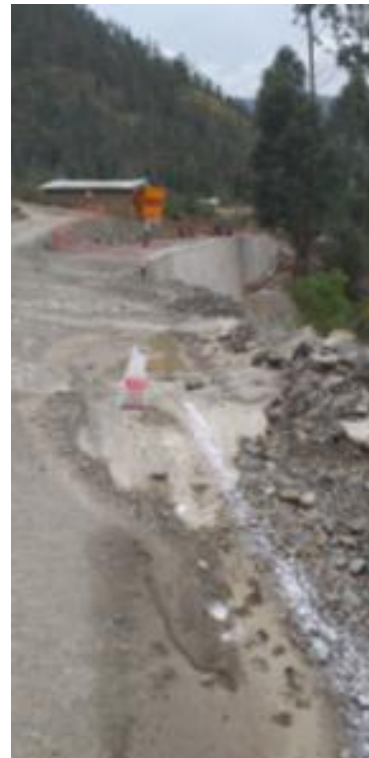
PROGRESIVA KM. 227+850 A KM. 227+900

VISITA DE MONITOREO A LA ZONA BAJA DEL TRAMO II: REPLANTEO DE TUBERIA  
DE AGUA PARA RIEGO

En la progresiva Km. 227+850 a km. 227+900 se realiza el marcado con cal para replantear el paso de tubería para riego, realizado por la empresa Geoclass para la comunidad de Uspachaca. trabajan : 1 capataz y 1 obrero . Hoy es la única empresa que esta trabajando en el tramo II en el día del TRABAJADOR DE CONSTRUCCION CIVIL.

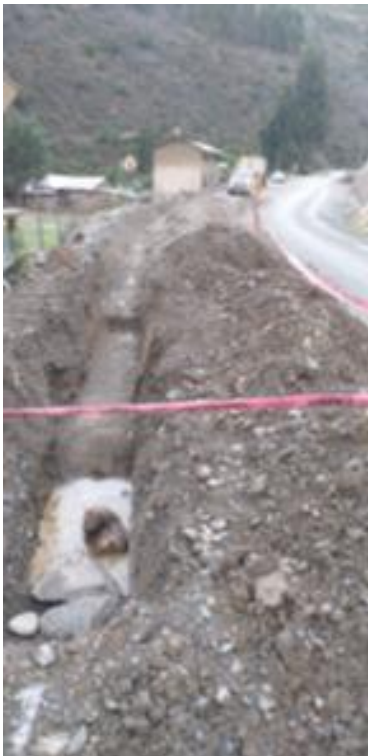
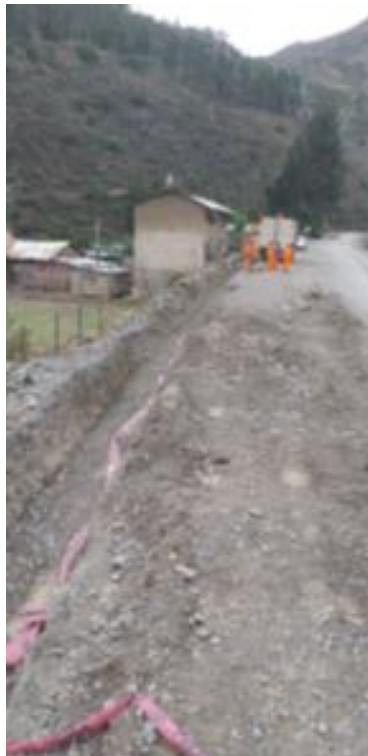
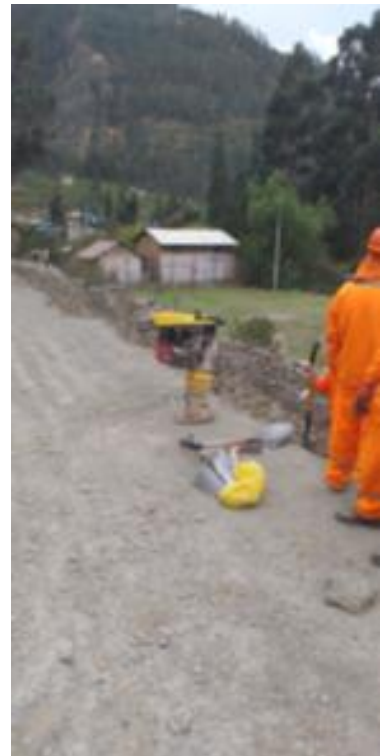
PROGRESIVA KM. 227+620 A KM. 227+670

VISITA DE MONITOREO A LA ZONA BAJA DEL TRAMO II: RELLENO EN ZONA DE  
TUBERIA DE AGUA PARA RIEGO

En la progresiva Km. 227+620 a km. 227+670 se realiza el relleno donde pasa la tubería para riego, realizado por la empresa Geoclass para la comunidad de Uspachaca. Se utiliza 3 vibro apisonadores, 1 retroexcavadora, trabajan : 1 capataz , 1 operador, 6 obreros y 2 vigías . Hoy es la única empresa que esta trabajando en el tramo II en el día del TRABAJADOR DE CONSTRUCCION CIVIL.

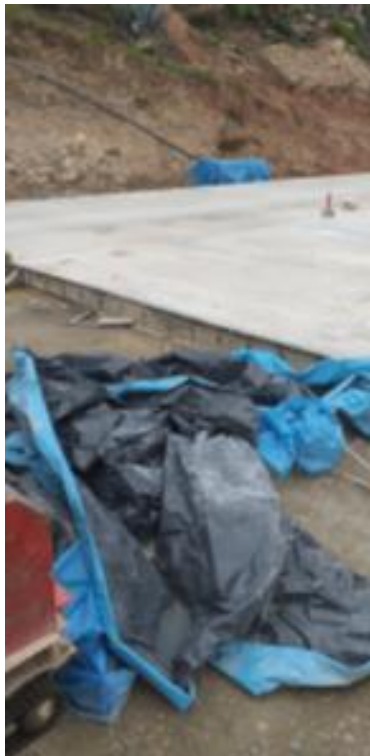
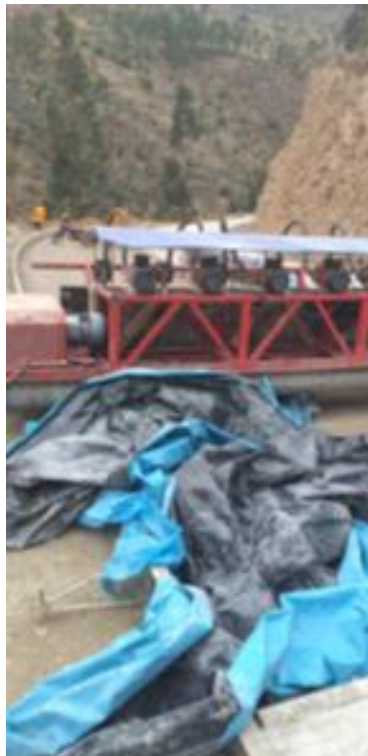
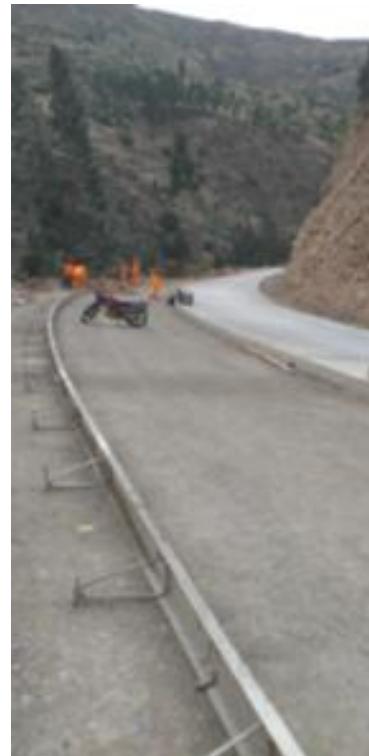
PROGRESIVA KM. 227+100 A KM. 227+150

En las progresivas Km. 227+100 a Km. 227+150 se verifica el encofrado del lado derecho de la vía, para la construcción manual de pavimentos de concreto hidráulico. hoy es día del trabajador de construcción civil la contratista CONSORCIO CARRETERO DEL PERU no esta laborando.

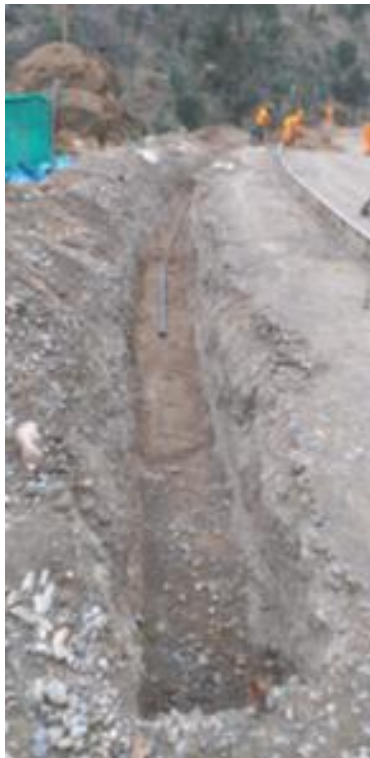
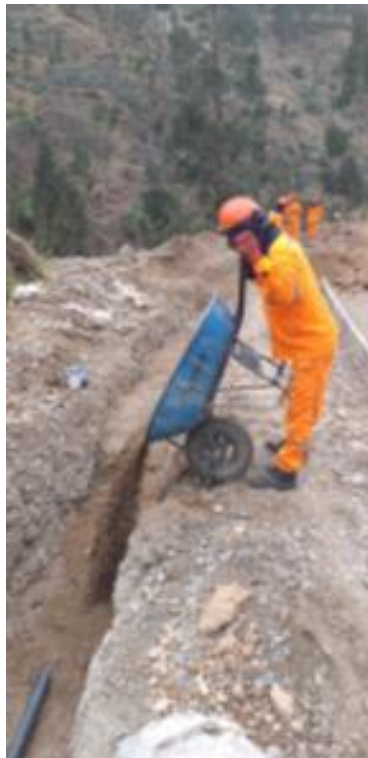
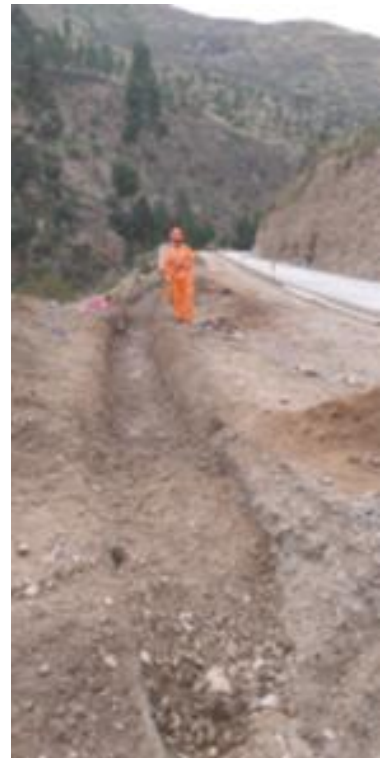
PROGRESIVA KM. 227+090 A KM. 227+150

VISITA DE MONITOREO A LA ZONA BAJA DEL TRAMO II: COLOCACION Y  
RELLENO DE TUBERIA DE AGUA PARA RIEGO

En la progresiva Km. 227+090 a km. 227+150 se realiza la colocación de tubería, el relleno donde pasa la tubería para riego, realizado por la empresa Geoclass para la comunidad de Uspachaca. Se utiliza 3 vibro apisonadores, 1 retroexcavadora, trabajan : 1 capataz , 1 operador, 6 obreros y 2 vigías . Hoy es la única empresa que esta trabajando en el tramo II en el día del TRABAJADOR DE CONSTRUCCION CIVIL.

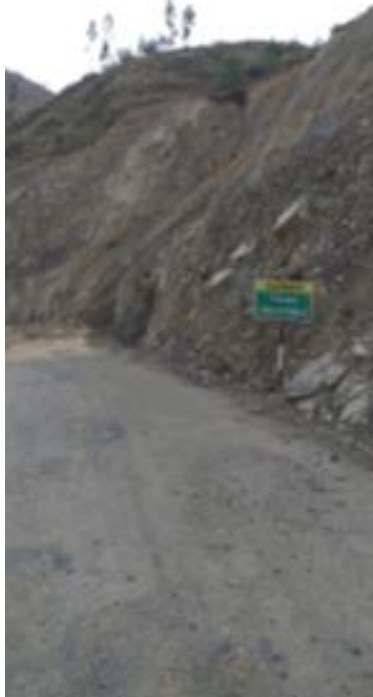
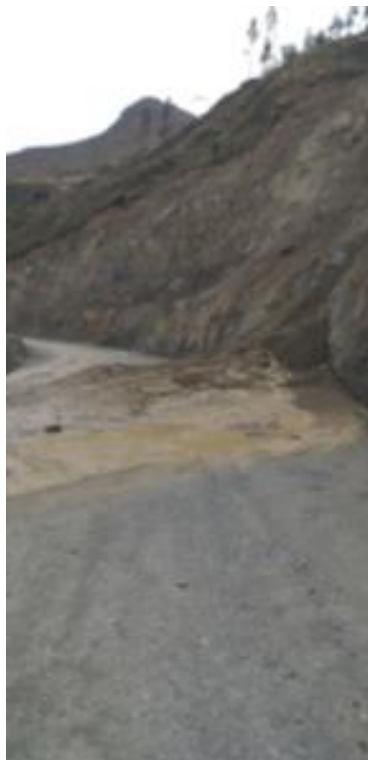
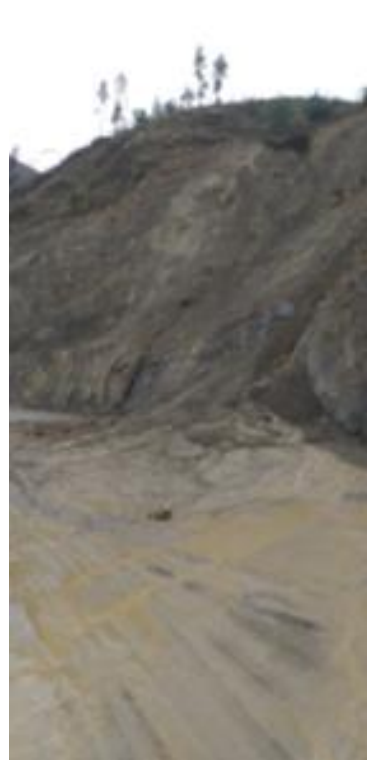
PROGRESIVA KM. 225+680

VISITA DE MONITOREO A LA ZONA BAJA DEL TRAMO II: DERRUMBE EN LA VIA

En la progresiva Km. 225+680 se realiza visita de monitoreo a la zona baja del tramo II, donde por la ultima tormenta ocurrida la noche de ayer a ocasionado un nuevo derrumbe en una zona inestable. se requiere la remoción del material que invade la via ya a nivel de sub base granular.

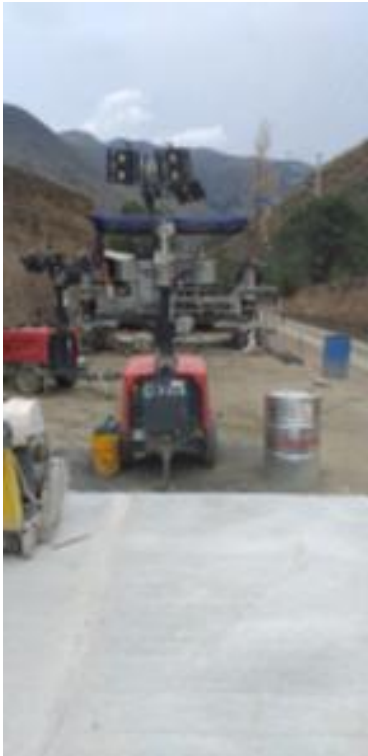
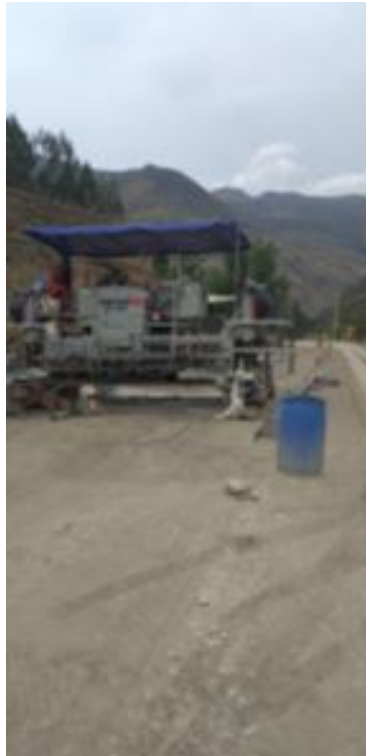
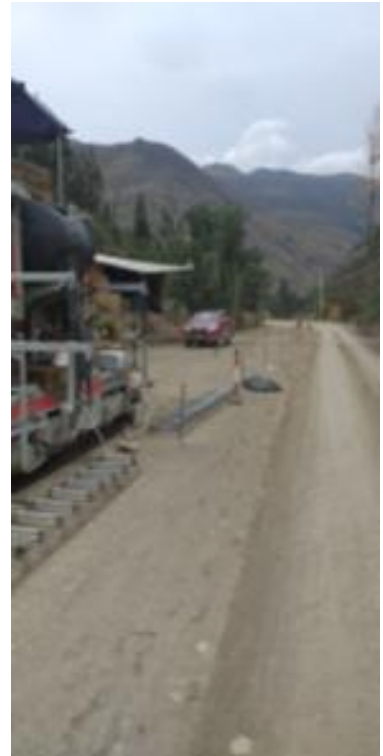
**Panel Fotográfico de la Bitacora de Obras****Personal Encargado:****BORIS WALTER AYLLÓN  
CARCELÉN****Nivel:****No Aplica****Fecha De Fotografia:****25-10-2021****Actividades:****PROGRESIVA KM. 221+510****VISITA DE MONITOREO EN LA ZONA BAJA DEL TRAMO II: PAVIMENTADORA DE CONCRETO ESTACIONADA SIN ACTIVIDAD POR SER DIA DE LA CONSTRUCCION CIVIL.****CDescripcion\_\_\_\_\_:****En la progresiva Km. 221+510 se realiza visita de monitoreo en la zona baja del tramo II, se verifica las actividades paralizadas por ser dia del trabajador de construcción civil. La pavimentadora esta estacionada en un lado de la via.****Foto1:**

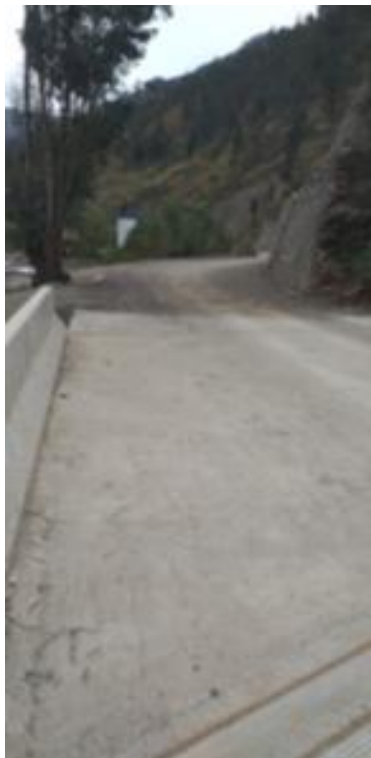
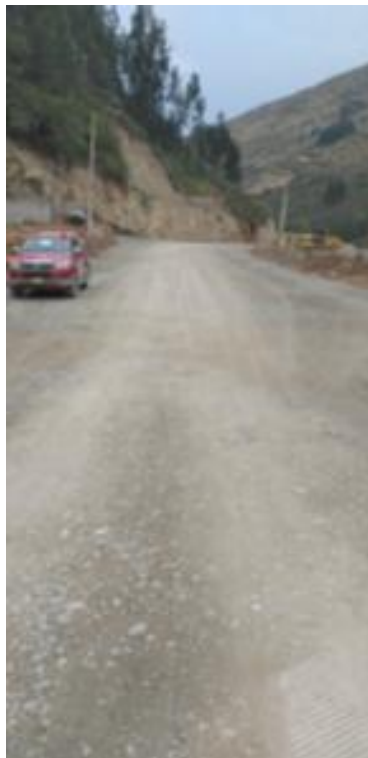
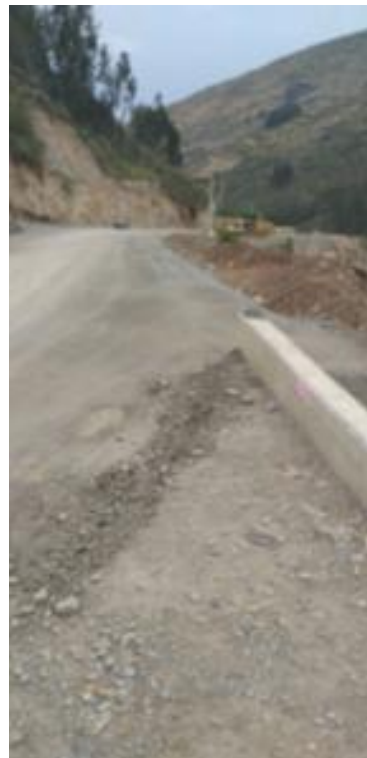
PROGRESIVAS KM. 219+800 A KM. 219+880

VISITA DE MONITOREO A LA ZONA BAJA DEL TRAMO II: VERIFICACION DE  
ACCESO AL PUENTE CIPRES

En la progresivas Km. 219+800 a Km. 219+880 se verifica la construcción de sub base  
granular que da acceso al puente Cipres.

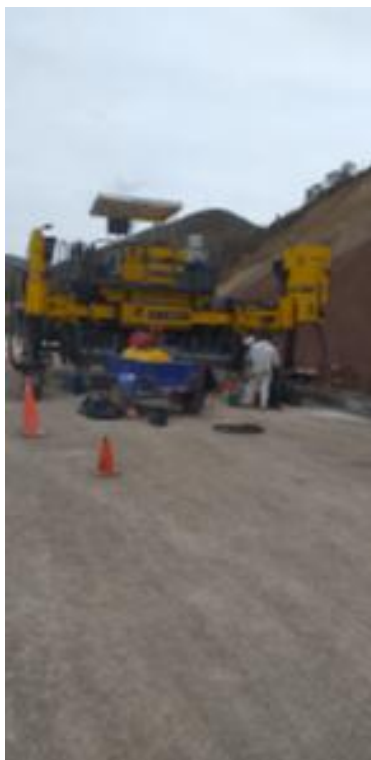
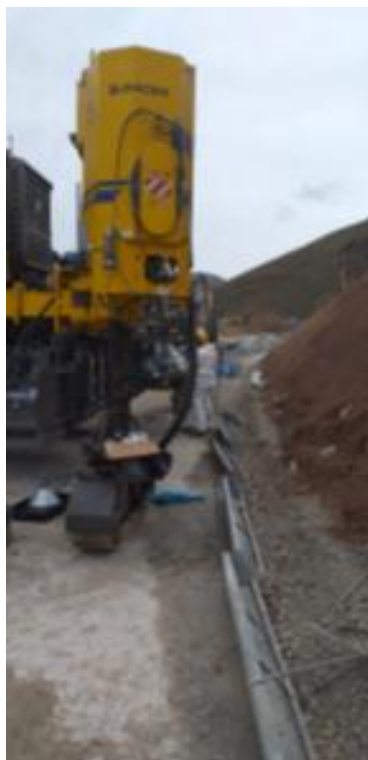
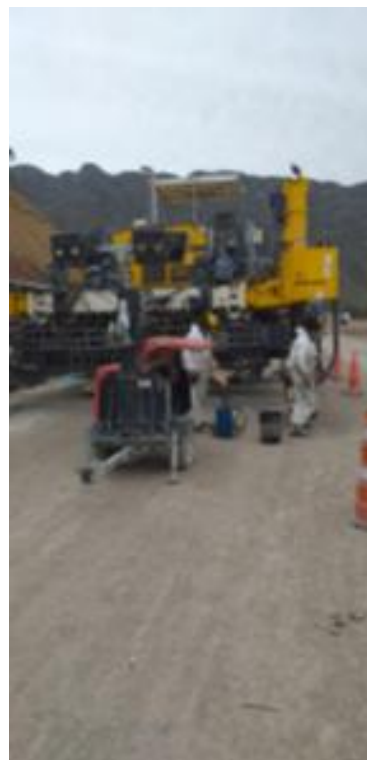
PROGRESIVA KM. 193+700

VISITA DE MONITOREO A LA ZONA ALTA DEL TRAMO II: MANTENIMIENTO DE  
PAVIMENTADORA DE CONCRETO

En la progresiva Km. 193+700 se realiza visita de monitoreo en la zona alta del tramo II, se verifica que trabajadores de la empresa UNICON realizan el mantenimiento preventivo a la pavimentadora de concreto: se utiliza compresor y herramientas menores, trabajan: 4 operadores. 1 chofer. hoy no hay actividades de la empresa CONSORCIO CARRETERO DEL PERU por ser día del trabajador de la construcción civil.

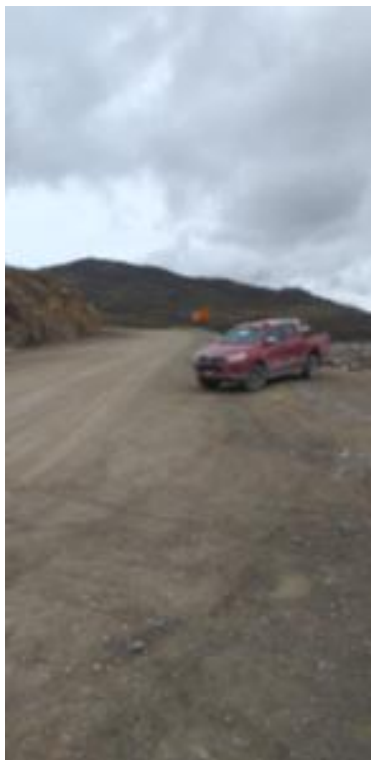
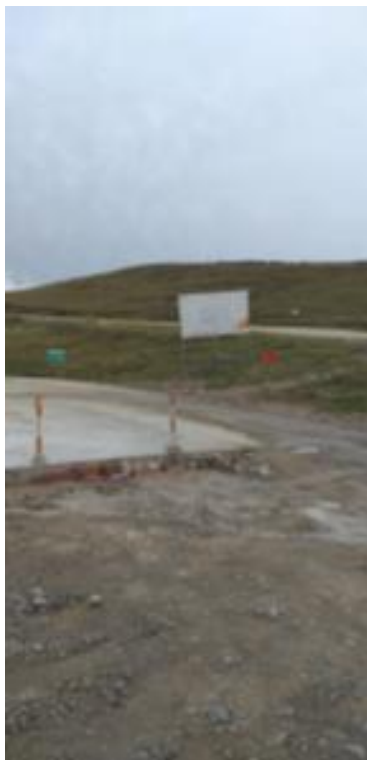
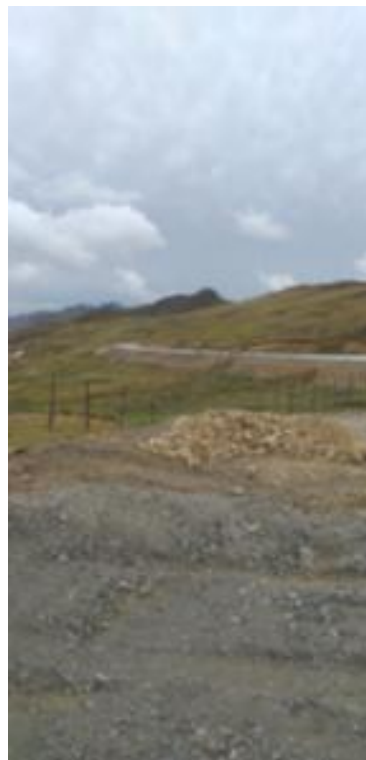
PROGRESIVA KM. 181+000

VISITA DE MONITOREO AL INICIO DEL TRAMO II ( DESVIO CERRO DE PASCO):  
SIN ACTIVIDAD POR SER EL DIA DEL TRABAJADOR DE CONSTRUCCION CIVIL

En la progresiva Km. 181+000 se realiza visita de monitoreo al inicio del tramo II ( Desvio Cerro de Pasco) hoy por ser día del trabajador de construcción civil, las actividades de la empresa CONSORCIO CARRETERO DEL PERU están paralizadas.

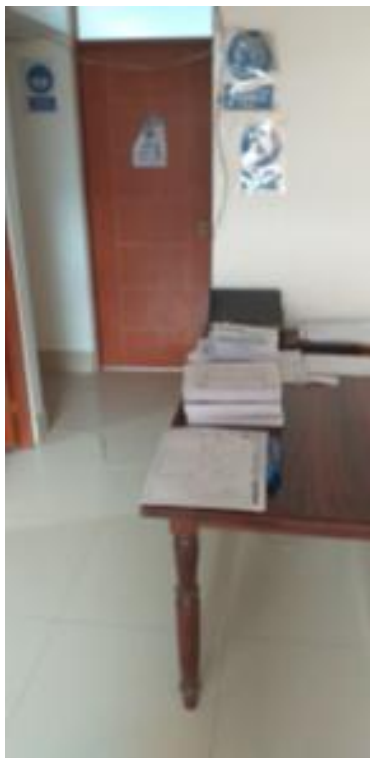
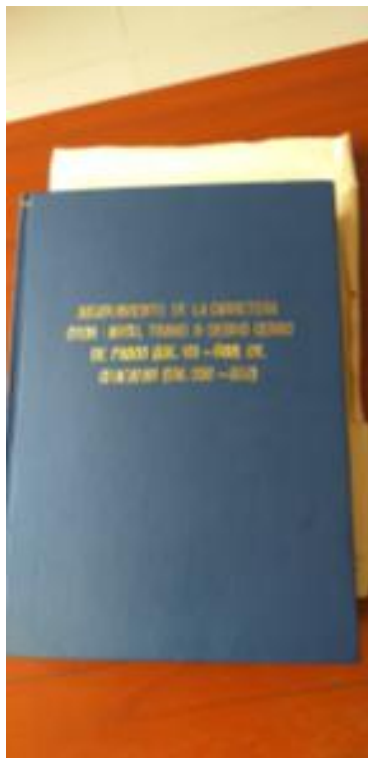
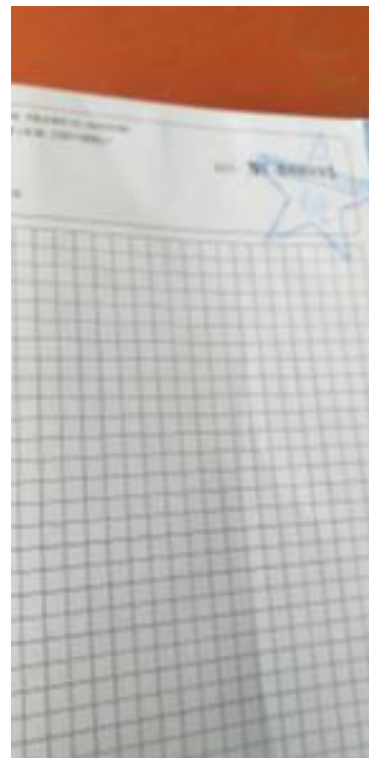
PROGRESIVA KM. 214+500

VISITA DE MONITOREO A LAS OFICINAS DE LA SUPERVISIÓN: EN BUSCA DEL  
CUADERNO DE OBRA

En la progresiva Km. 214+500 se ubica en el Poblado de Yanahuanca las oficinas de la supervisión, se realiza visita en busca del cuaderno de obra, hoy se logro acceso al mismo.
