## BITACORA ELECTRÓNICA DE OBRA

| Si | 178 | 26-10-2021 | Carretera Oyon- Ambo,<br>Tramo II: Dv. Cerro de Pasco-<br>Dv. Chacayan | BORIS WALTER AYLLÓN<br>CARCELÉN |

OBRA: MEJORAMIENTO DE LA CARRETERA OYON - AMBO TRAMO 2 DESVIO CERRO DE PASCO DESVIO CHACAYAN

TRAMO 2 progresiva km. 181+000 a la progresiva km. 230+000

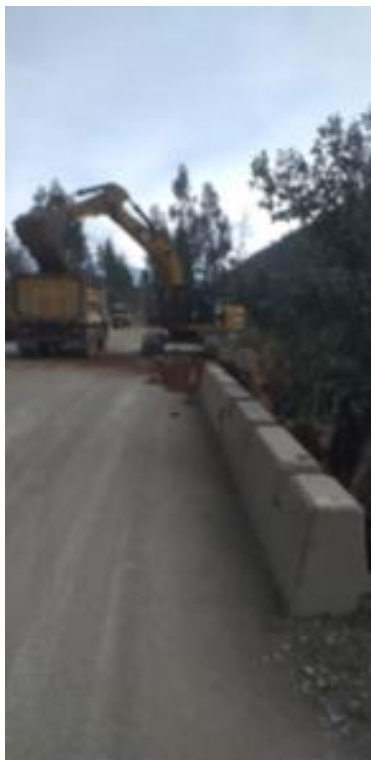
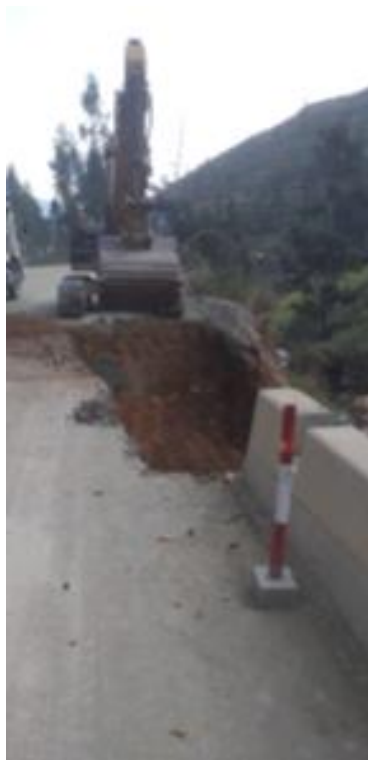
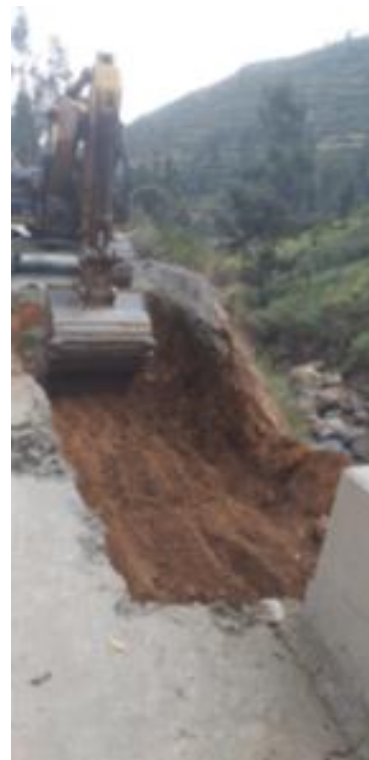
PROGRESIVA KM. 227+560

En la progresiva Km. 227+560 se realiza la excavación para construcción de muros de contención. Se utiliza una excavadora de oruga , trabajan: 1 capataz, 1 operador, 1 obrero, 2 vigías.

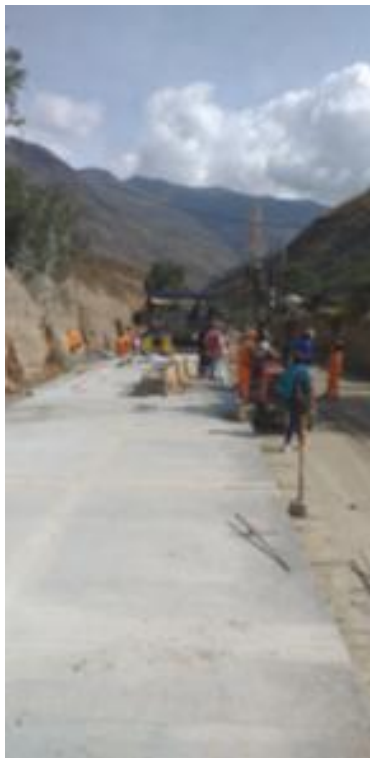
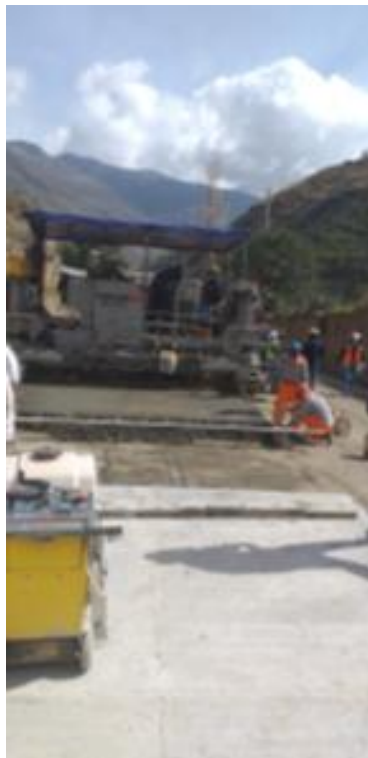
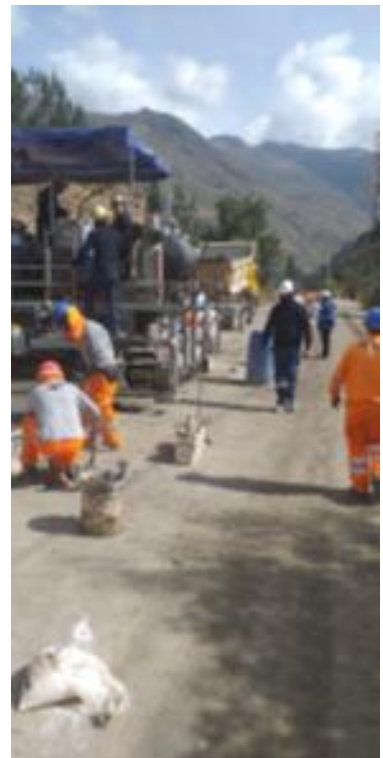
PROGRESIVA KM. 221+520

En la progresiva KM. 221+520 Se da inicio a la construcción de pavimentos para avanzar en forma progresiva por el lado derecho de la vía. Actualmente realizan la colocación de mezcla de concreto. Se utiliza una pavimentadora, una retroexcavadora, un camión cisterna, 4 volquetes, y trabajan: 1 capataz, 4 operadores de pavimentadora, 1 operador de retroexcavadora, 1 chofer de cisterna, 15 obreros. 2 vigías

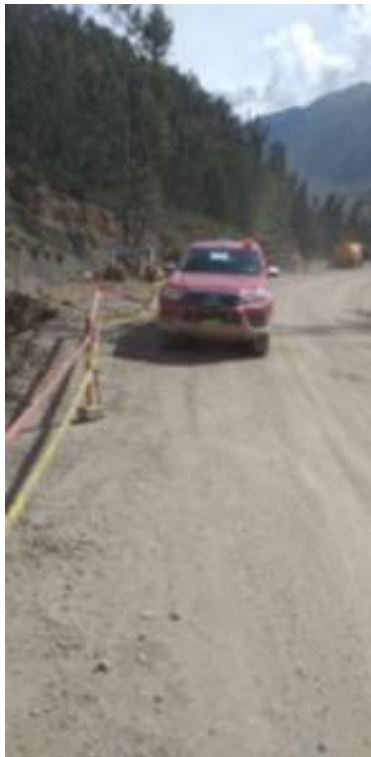
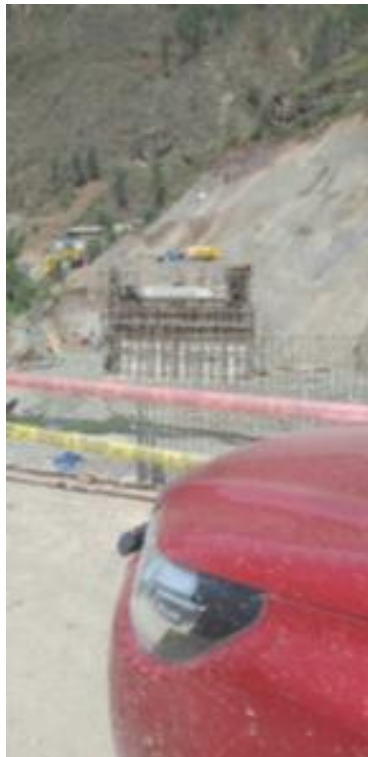
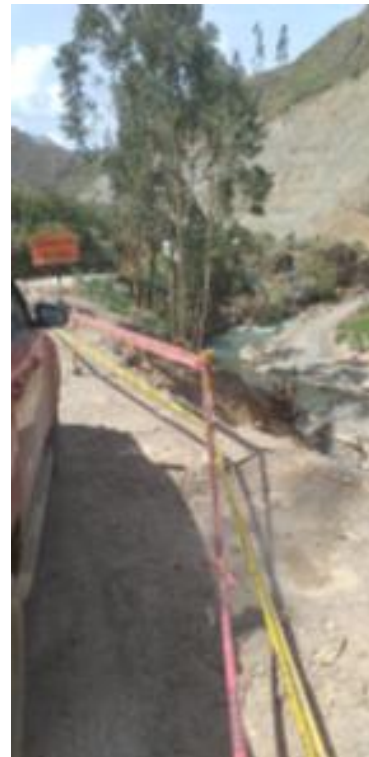
PROGRESIVA KM. 230+000

En la progresiva Km . 230+000 se realiza visita de monitoreo al final del tramo 2, donde se verifica la colocación de acero de refuerzo en el estribo derecho del puente mayor Huarimarca continua en las mismas condiciones . Actualmente no hay actividades en esta zona

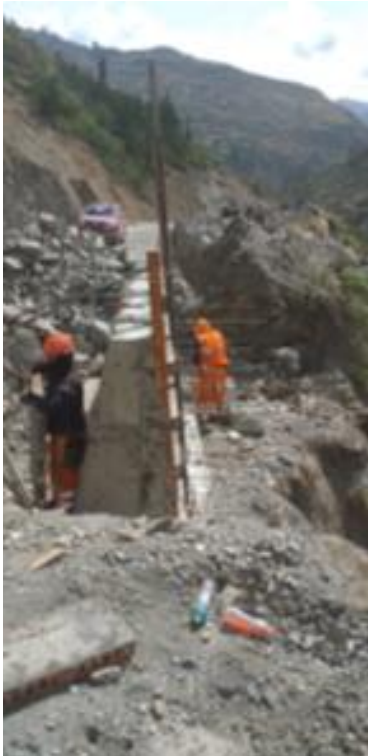
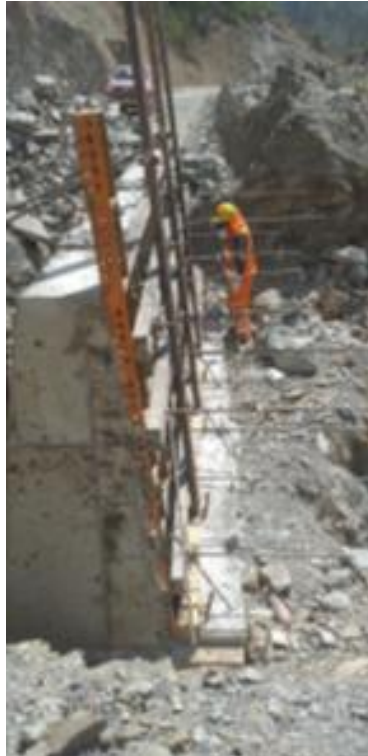
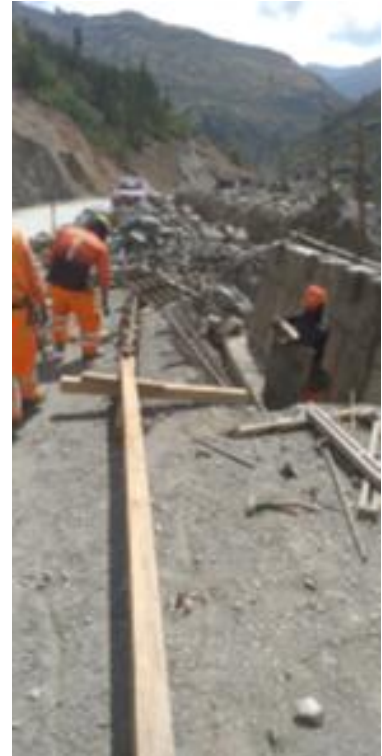
PROGRESIVA KM. 224+720

En la progresiva Km. 224+720 se realiza el desencofrado de muro ciclópeo construido, Se utiliza herramientas menores, trabajan: 1 capataz, 4 obreros.

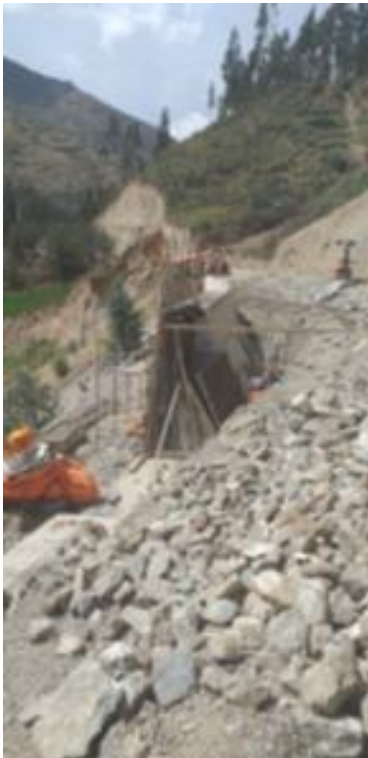
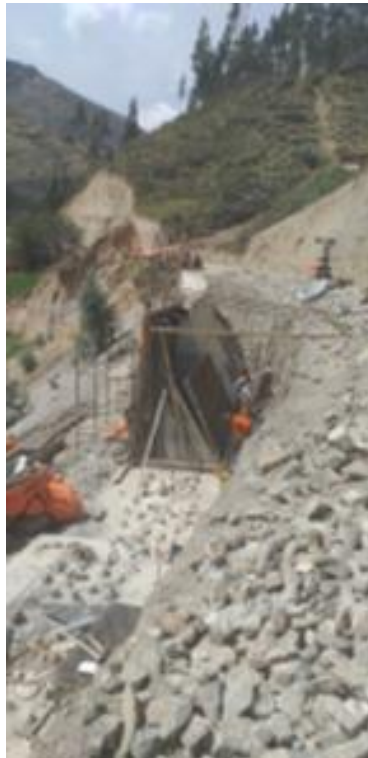
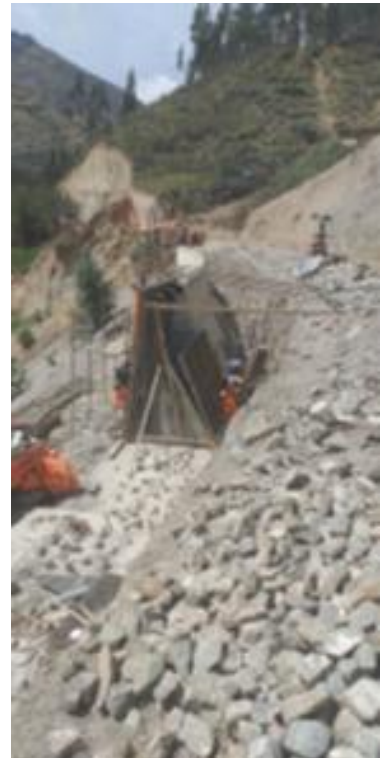
PROGRESIVA KM. 221+920

En la progresiva Km. 221+920 se realiza el encofrado de muros de contención, Se utilizan herramientas menores, trabajan: 1 capataz y 6 obreros.

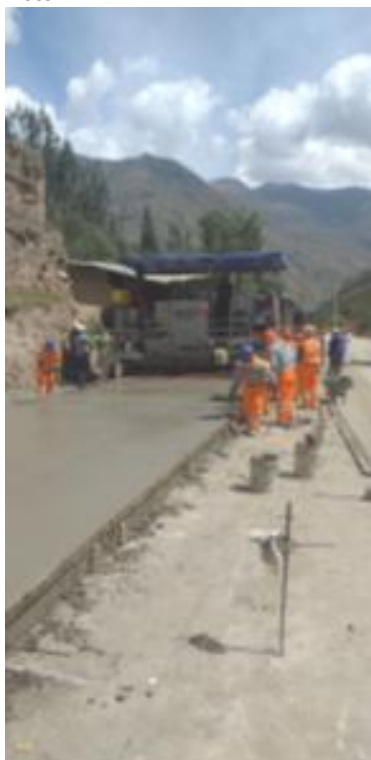
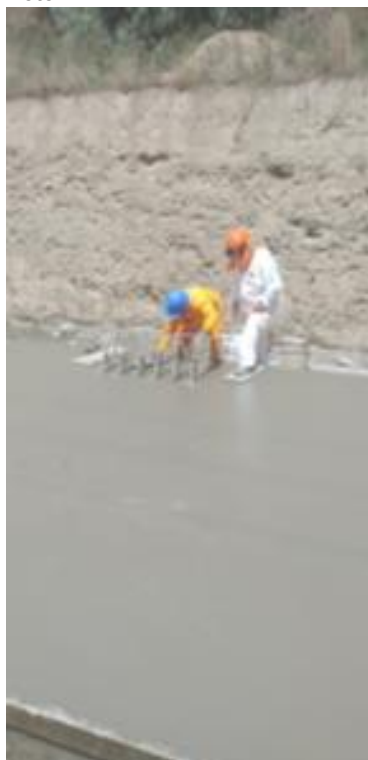
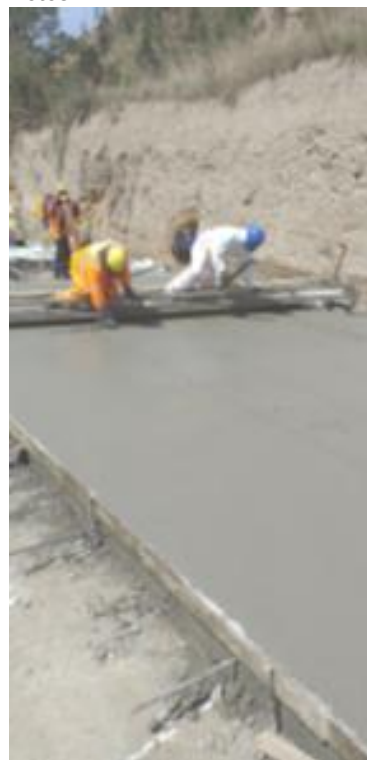
PROGRESIVAS KM. 221+540 A 221+580

En las progresivas KM. 221+540 a Km. 221+580 Se da inicio a la construcción de pavimentos para avanzar en forma progresiva por el lado derecho de la vía. Actualmente realizan la colocación de mezcla de concreto. Se utiliza una pavimentadora, una retroexcavadora, un camión cisterna, 4 volquetes, y trabajan: 1 capataz, 4 operadores de pavimentadora, 1 operador de retroexcavadora, 1 chofer de cisterna, 15 obreros. 2 vigías

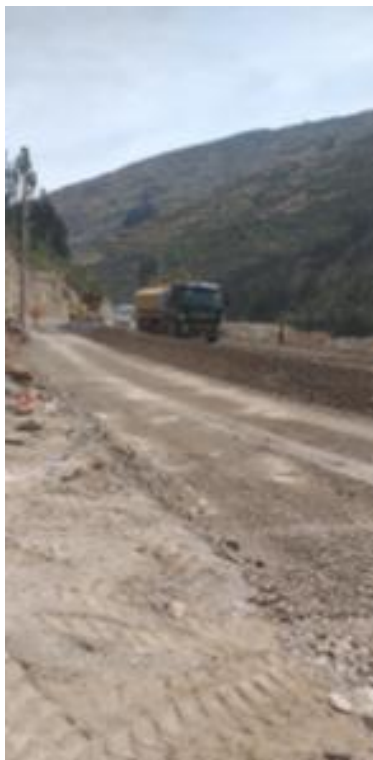
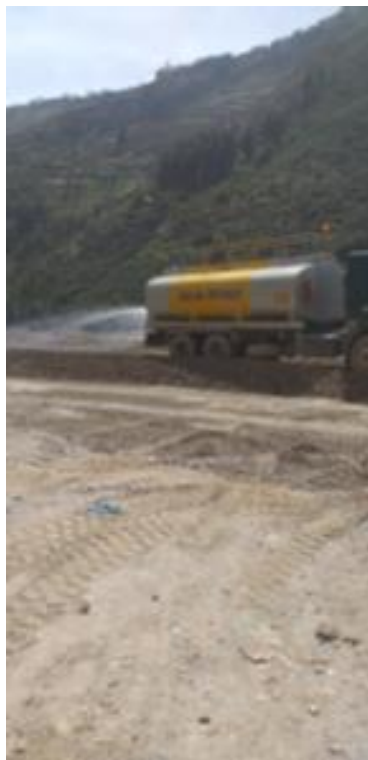
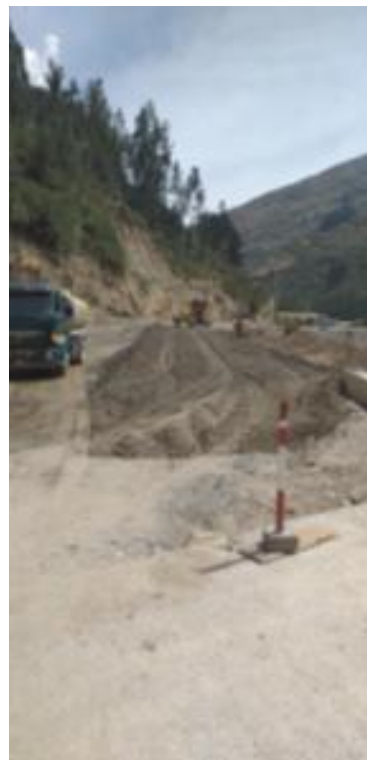
PROGRESIVA KM. 119+800 A KM. 119+860  
300.0 SUB BASES Y BASES  
303.A SUB BASE GRANULAR

En la progresiva Km. 119+800 al Km. 119+ 860 se realiza la construcción de sub base granular, se utiliza : 1 motoniveladora, 1 compactadora de rodillo, 1 camión cisterna, trabajan: 1 capataz, 2 operadores, 1 chofer de cisterna, 2 obreros, 2 vigías

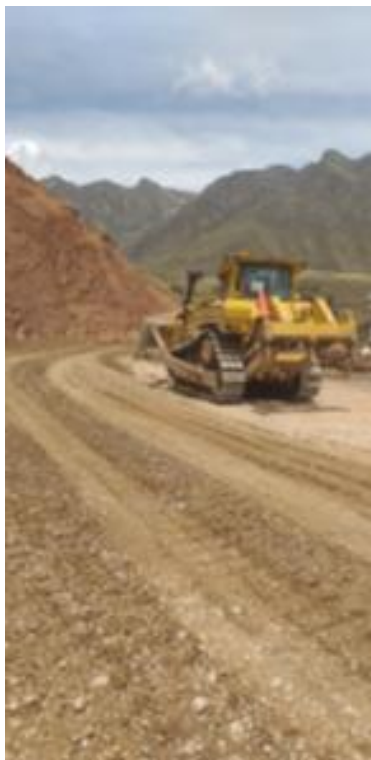
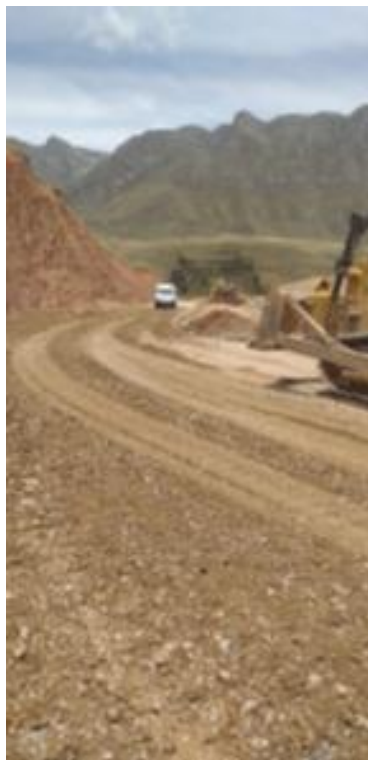
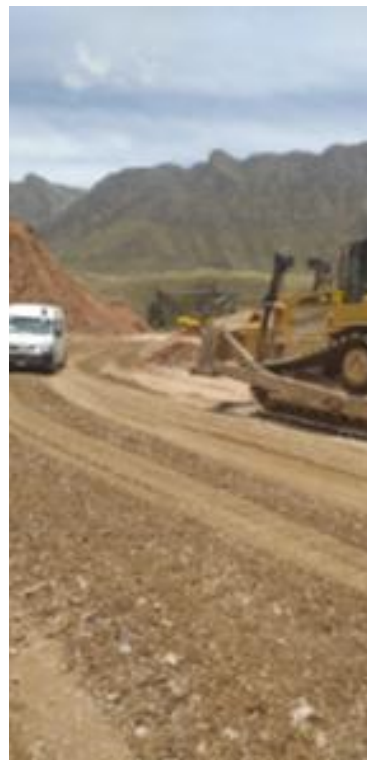
196380 480 li Id PROGRESIVA KM. 218+580 A KM. 218+620

En la progresiva Km. 196+380 a km. 196+480 Se realiza el mejoramiento de la subrasante en el lado derecho e izquierdo de la vía, a 1,50 m de profundidad, Se utiliza una excavadora de oruga, 1 tractor de oruga. trabajan: 1 capataz, 2 operadores, 2 vigía

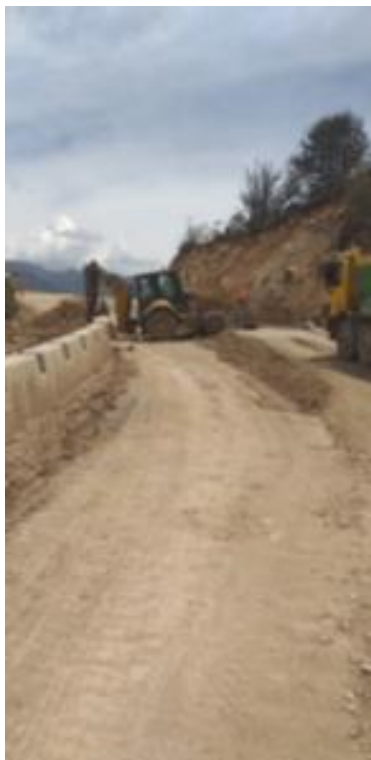
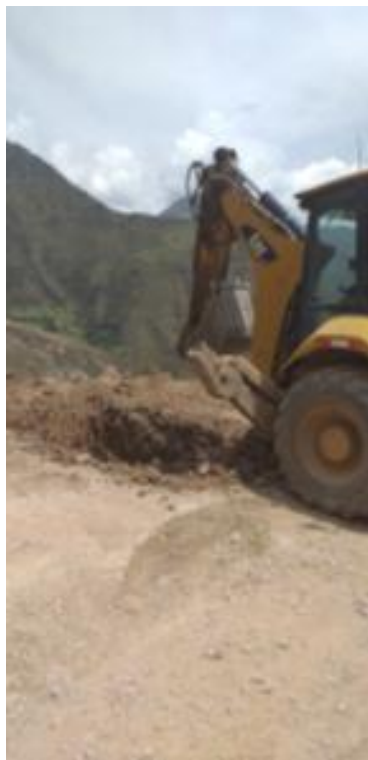
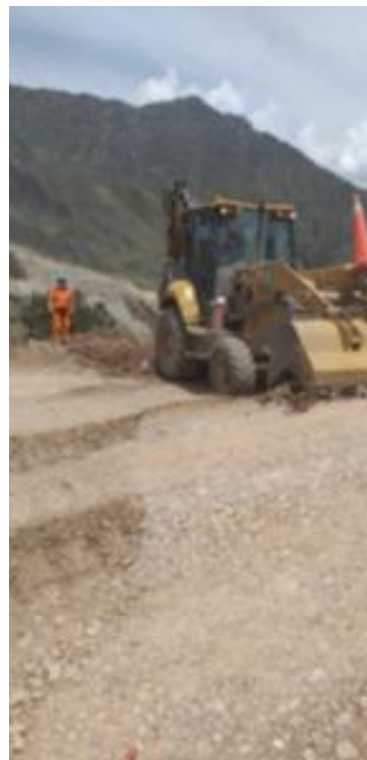
PROGRESIVA KM. 196+346

En la progresiva Km. 196+346 se realiza la excavación para la construcción de cabezal de alcantarilla TMC de 0.90 m en el lado derecho de la vía. Se utiliza una retroexcavadora, trabajan: 1 capataz, 1 operador, 2 vigías.

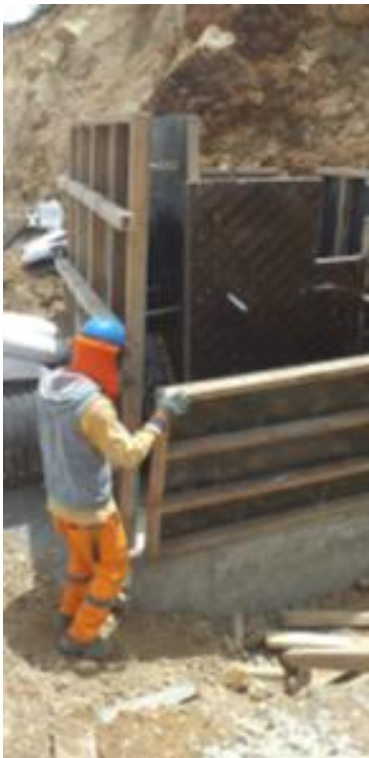
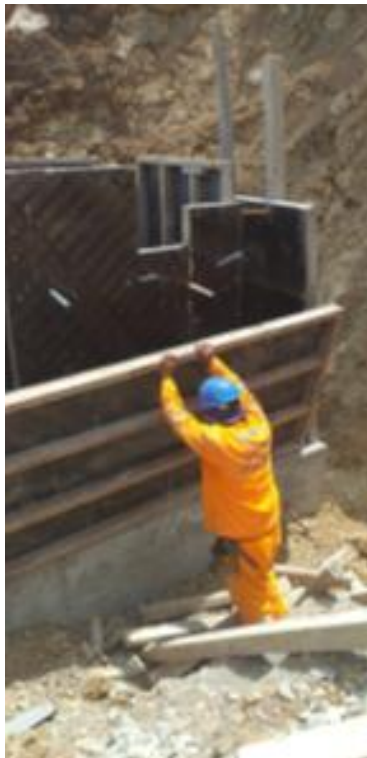
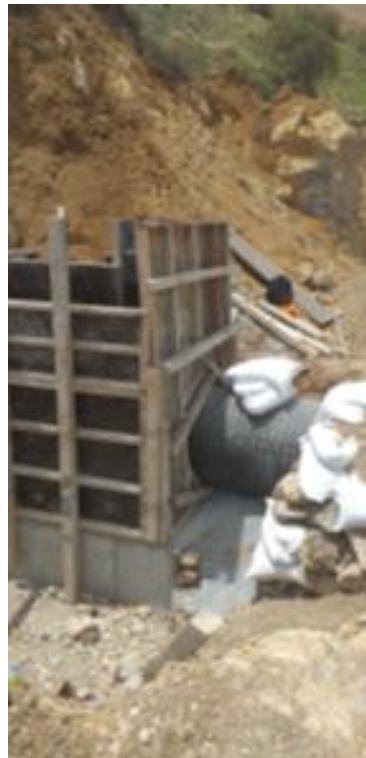
PROGRESIVA KM. 196+346

En la progresiva Km. 196+346 se realiza el encofrado del cabezal de alcantarilla tipo caja en el lado izquierdo de la vía. se utiliza herramientas menores. trabajan 1 capataz, 2 obreros

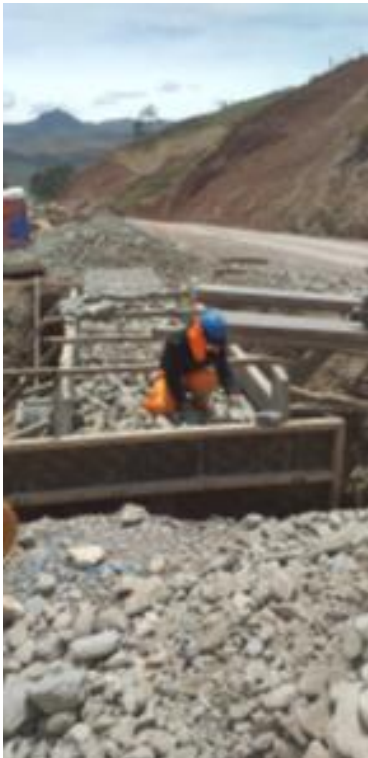
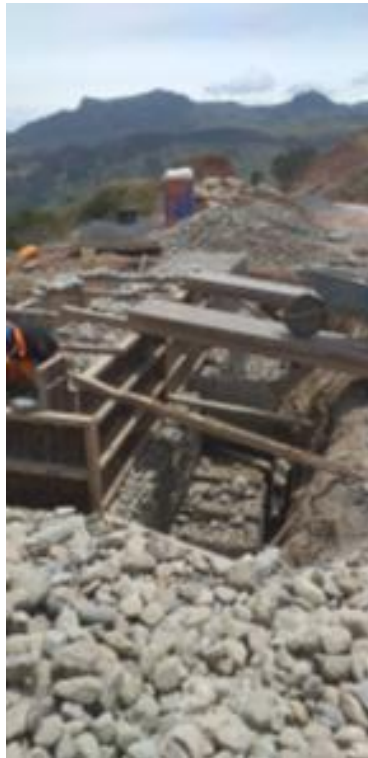
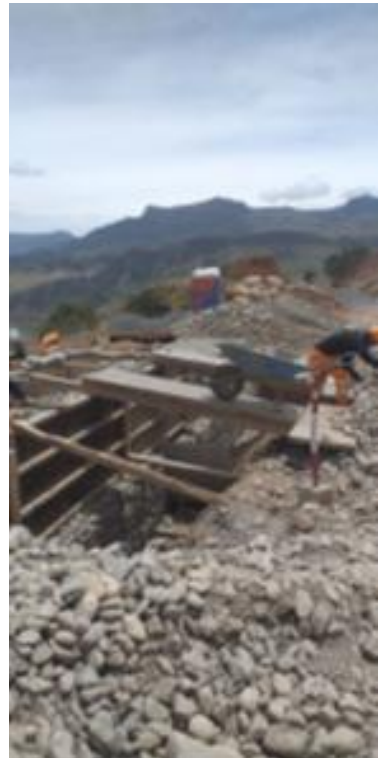
PROGRESIVA KM. 195+683  
600.0 OBRAS DE ARTE Y DRENAJES  
665.B GAVION TIPO CAJA DE 2,7MM DE 0.50X1X1 M.

En la progresiva Km. 195+683 se realiza la construcción de gaviones como cabezal de alcantarillas, Se utiliza herramientas menores, trabajan: 1 capataz, 2 obreros

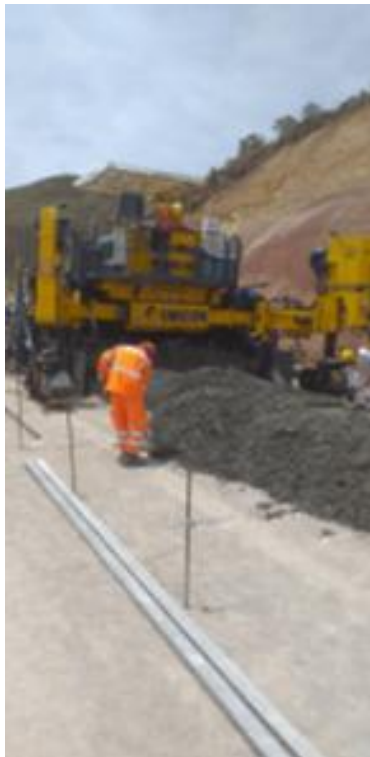
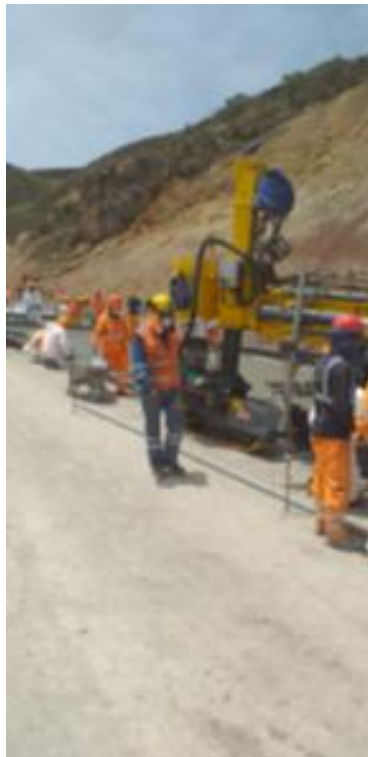
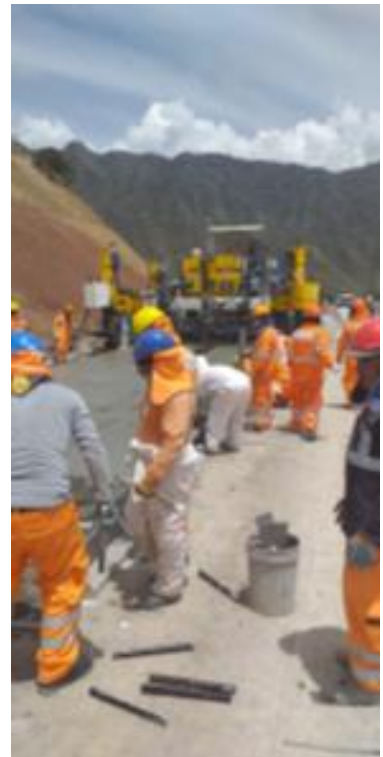
PROGRESIVAS KM. 193+710 A KM. 193+ 800

En las progresivas KM.193+710 a 193+800 Se da inicio a la construcción de pavimentos para avanzar en forma progresiva por el lado izquierdo de la vía. Actualmente realizan la colocación de mezcla de concreto. Se utiliza una pavimentadora, una retroexcavadora , un camión cisterna, 4 volquetes , y trabajan: 1 capataz, 4 operadores de pavimentadora, 1 operador de retroexcavadora, 1 chofer de cisterna, 15 obreros. 2 vigías

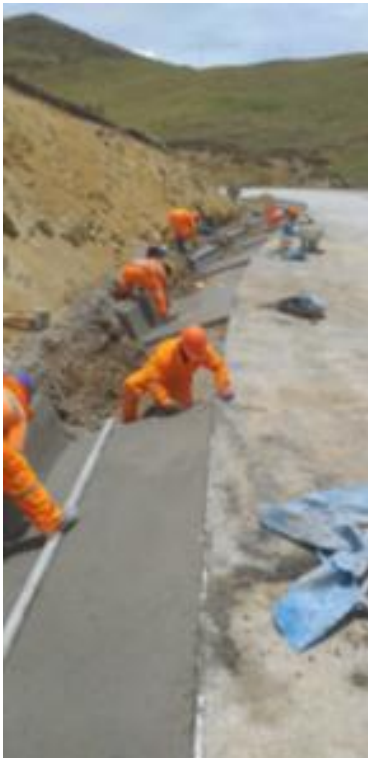
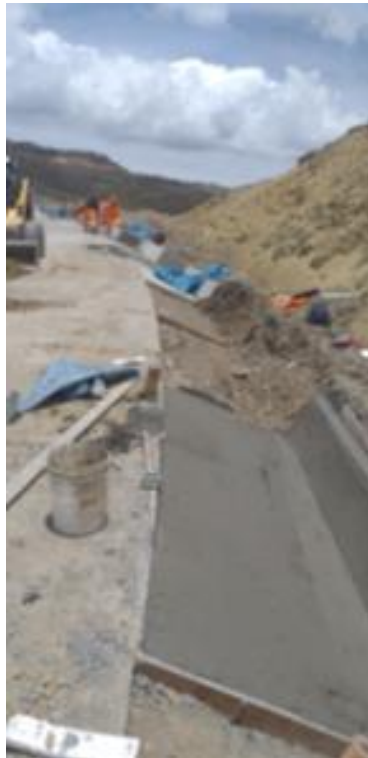
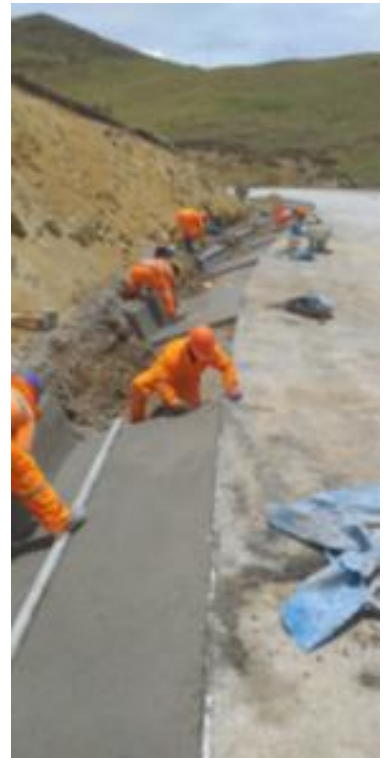
PROGRESIVA KM. 181+400 A KM. 181+500  
600.0 OBRAS DE ARTE Y DRENAJE  
635.A CUNETAS REVESTIDAS TRIANGULAR TIPO I

En la progresivas km. 181+400 a km. 181+500 se realiza la construcción de cunetas revestidas triangulares en el margen izquierdo de la vía. trabajan: 1 capataz, 6 obreros

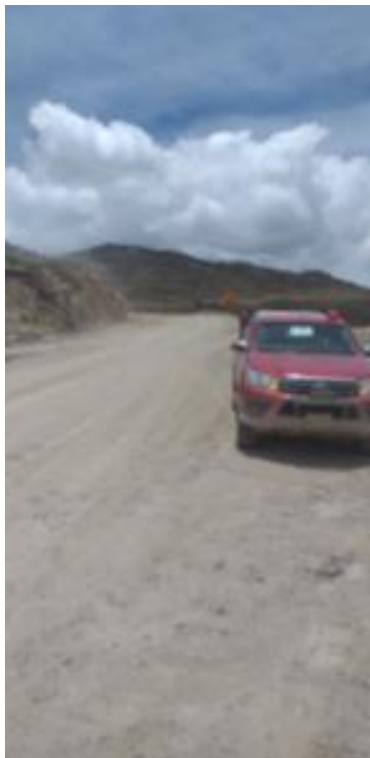
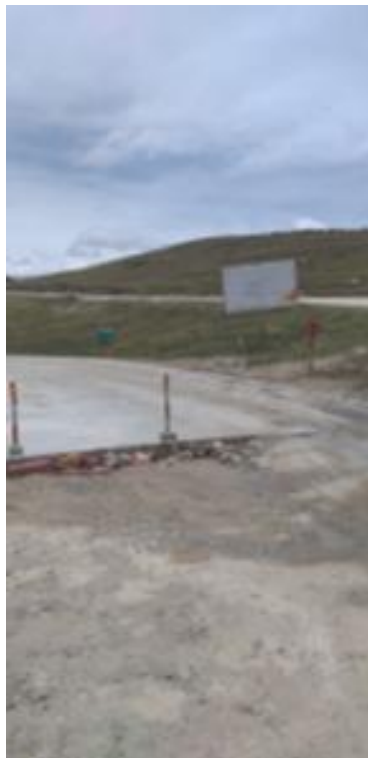
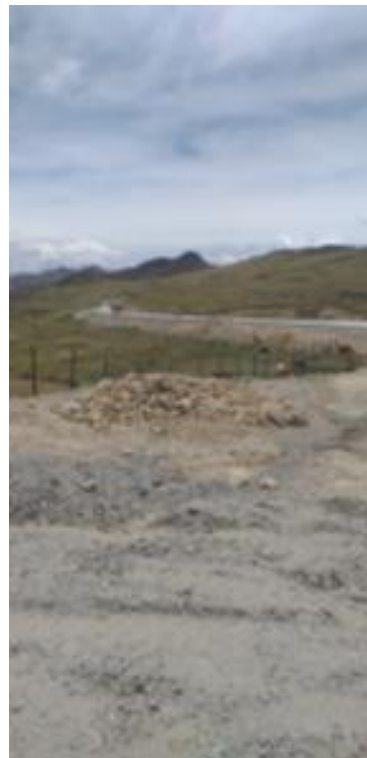
PROGRESIVA KM. 181+000 a 181+100

En la progresiva Km. 181+000 a 181+100 se realiza visita de monitoreo al inicio del tramo II ( Desvio Cerro de Pasco) en esta zona no hay actividades

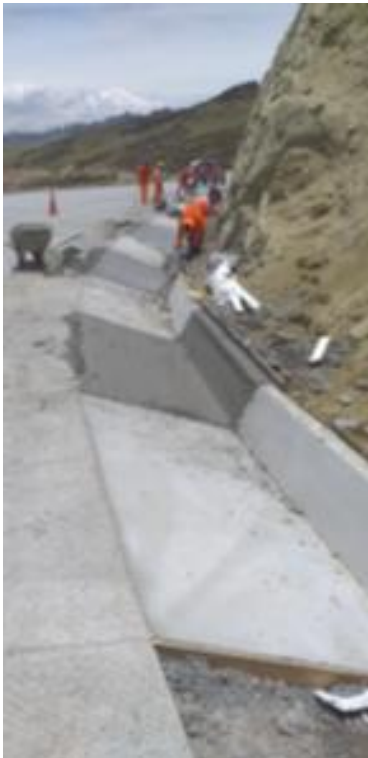
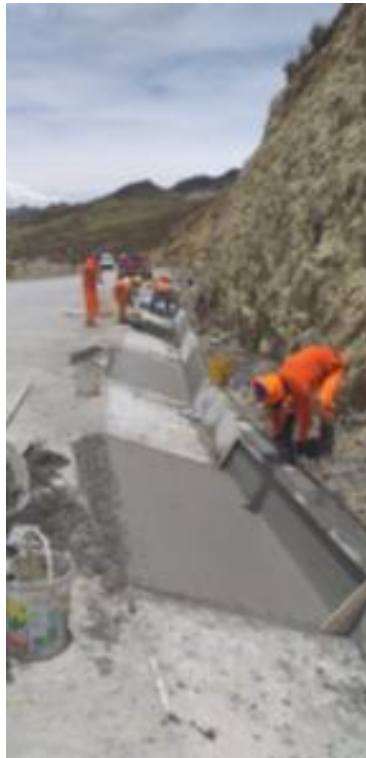
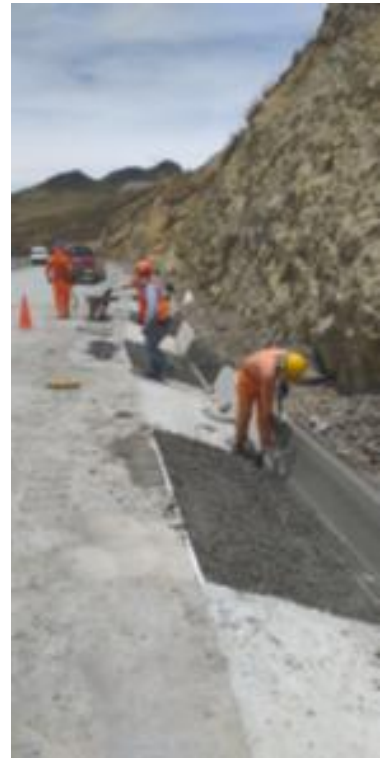
**Panel Fotográfico de la Bitacora de Obras****Personal Encargado:****BORIS WALTER AYLLÓN  
CARCELÉN****Nivel:****No Aplica****Fecha De Fotografia:****26-10-2021****Actividades:****PROGRESIVA KM. 182+580 A KM. 182+720  
600.0 OBRAS DE ARTE Y DRENAJE  
635.A CUNETA REVESTIDA TRIANGULAR TIPO****CDescripcion\_\_\_\_\_:****En la progresivas km. 182+580 a km. 182+720 se realiza la construcción de cunetas  
revestidas triangulares en el margen derecho de la vía. trabajan: 1 capataz, 4 obreros****Foto1:**
