BITACORA ELECTRÓNICA DE OBRA

Confirma Bitacora: Si	Nro Informe: 221	Fecha Informe: 26-10-2021	Nombre De La Obra: Carretera Chuquicara-Puente Quiroz – Tauca-Cabana-Huandoval-Pallasca, Tramo: Tauca- Pallasca	Personal Encargado: NATALY SUSI CABALLON PAUCAR
---------------------------------	----------------------------	-------------------------------------	---	---

INFORME DIARIO N°221-2021-MNT. TAUCA-PALLASCA/NSCP

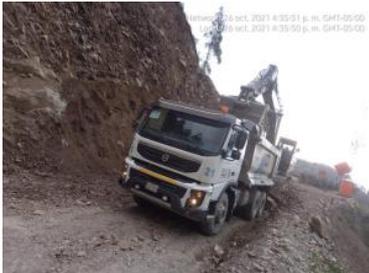
Foto1:

Actividades:
CORTE DE BANQUETA, TALUD Y ELIMINACIÓN EN EL KM35+280 - KM35+300

MO: 1 CAPATAZ, 2 PERSONAL DE PISO, 2 VIGÍAS, 8 OPERADORES.
EM: 1 EXCAVADORA SOBRE ORUGA, 7 VOLQUETES.

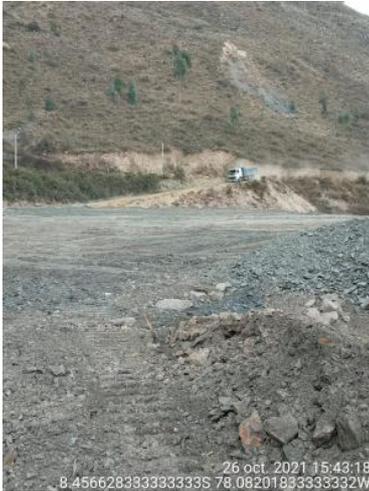
Foto1:

Actividades:
 CONFORMACIÓN DE PLATAFORMA EN DME N°1 HUACHASPINA (APROBADA EN EL ADICIONAL N° 01) UBICADO A -7.7 KM DEL NICIO DEL TRAMO KM 0+000.

CDescripcion_____:
 MO: 1 CONTROLADOR, 1 PERSONAL DE PISO, 18 OPERADORES, 2 VIGÍAS.
 EM: 1 TRACTOR SOBRE ORUGA, 17 VOLQUETES, 1 LUMINARIA.
