## BITACORA ELECTRÓNICA DE OBRA

Nro  
Inform  
e:  
238

Nombre De La Obra:  
Carretera Oyon - Ambo,  
Tramo I: Oyon - Desvío Cerro  
de Pasco

MEJORAMIENTO DE LA CARRETERA OYON - AMBO TRAMO 1: OYON DV. CERRO DE PASCO

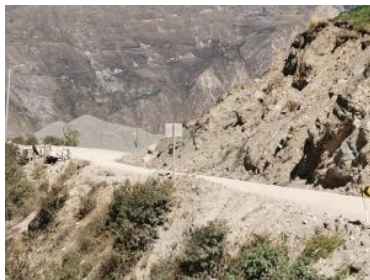
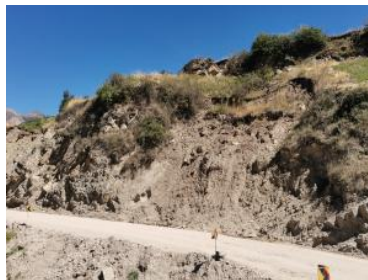
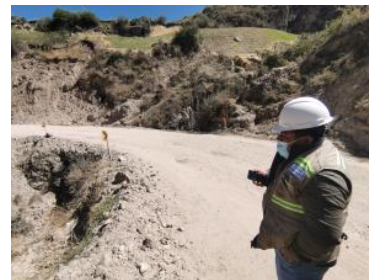
Inspección visual en campo por parte del Administrador de Contrato  
Progresiva: km 135+280 al km 135+380

- De los trabajos de corte realizados entre el km 135+300 al km 135+360 el Sr. Wilmer Rosales - Propietario solicita y presenta reclamo al CSO a fin de que el Contratista concluya las explanaciones de dicho sector. Al respecto la Supervisión de Obra refiere que ese sector ha formado parte del primer rescate (arqueológico), el cual se encuentra plenamente concluido. Por lo cual, responsabiliza al Contratistas por daños y perjuicios que podrían generarse por la denuncia del señor Rosales, ya que requiere su terreno para plantar.

El Jefe de Supervisión muestra el espacio físico donde se encontraba la interferencia arqueológicas en el Camino Prehispánico "Paccha" del km 135+280 al km 135+380.

Además, comento respecto a la queja del Sr. Wilmer Rosales quien estaría solicitando se concluyan las explanaciones de dicho sector, toda vez que dicho sector ha formado parte del primer rescate, haciendo responsable al CVA por algún por daño y/o perjuicio que generen la denuncia del señor Rosales en sus terrenos, ya que requiere dicho espacio para plantar.

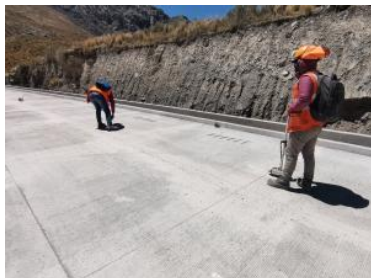
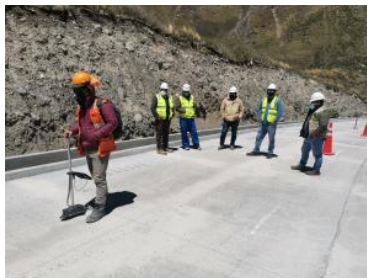
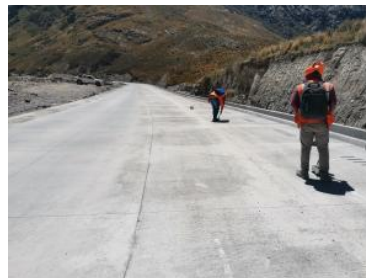
Ensayos de Perfiló grafo de Suelos Dipstick  
Progresiva: km 149+100 aproximadamente

Se verifican las actividades relacionadas al ensayo de Perfiló grafo de Suelos Dipstick, a fin de la determinación del Índice de Rugosidad Internacional en los pavimentos ejecutados.

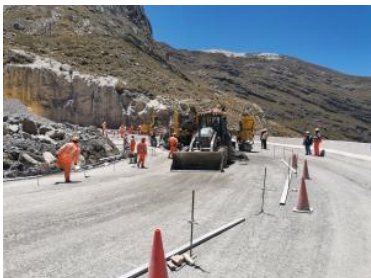
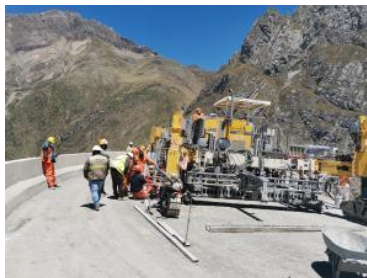
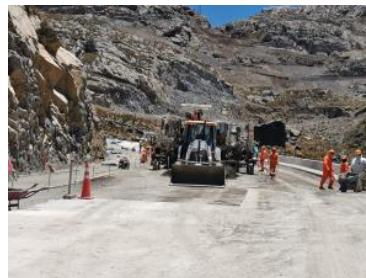
500PAVIMENTO DE CONCRETO HIDRAULICO  
Progresiva: km 153+020 aproximadamente

Se verifican las actividades relacionadas a construcción de Pavimento de Concreto Hidráulico con pavimentadora, en la que, el Contratista y Supervisión de Obra dieron alcances respecto al proceso constructivo al Administrador de Concreto.

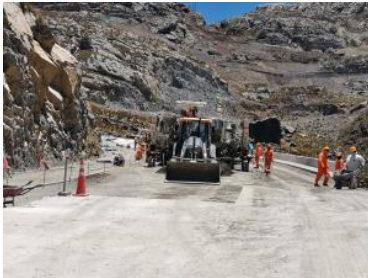
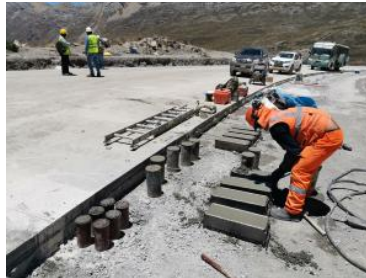
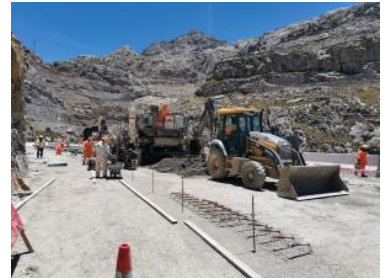
500PAVIMENTO DE CONCRETO HIDRAULICO  
Progresiva: km 162+620 aproximadamente

Se verifican las actividades relacionadas a construcción de Pavimento de Concreto Hidráulico con pavimentadora, en la que, el Contratista y Supervisión de Obra dieron alcances respecto al proceso constructivo y las dificultades en el proceso constructivo dado los climas adversos que algunos días se presentan en obra, al Administrador de Concreto.

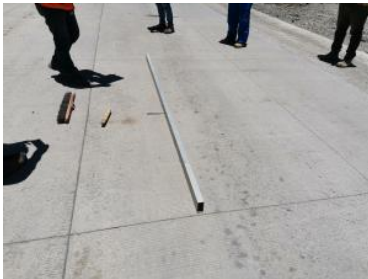
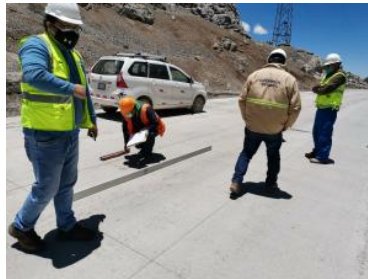
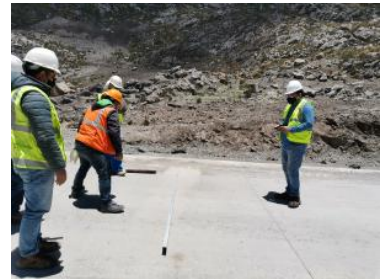
ENSAYOS DE LISURA EN PAVIMENTOS DE CONCRETO HIDRUALICO  
Progresiva: km 167+340 aproximadamente

Con parte del equipo de Control de Calidad del CVA, se realizan ensayos de Lisura alrededor del km 172+050 longitudinal y transversal externa e interna obteniéndose valores de 2.5 a 4.5 mm

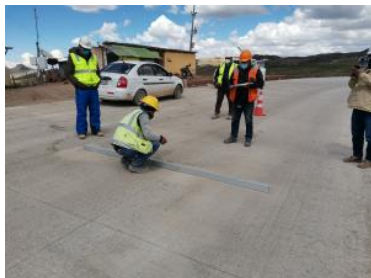
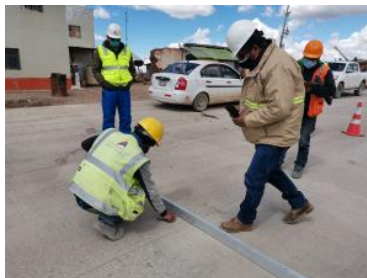
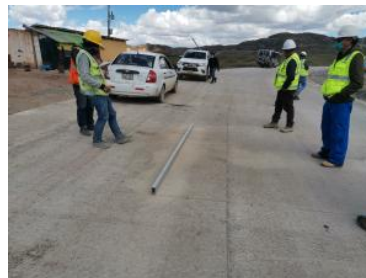
ENSAYOS DE LISURA EN PAVIMENTOS DE CONCRETO HIDRUALICO  
Progresiva: km 172+050 aproximadamente

Con parte del equipo de Control de Calidad del CVA, se realizan ensayos de Lisura alrededor del km 172+050 longitudinal y transversal externa e interna obteniéndose valores de 3 a 5 mm
