BITACORA ELECTRÓNICA DE OBRA

Confirma Bitacora: Si	Nro Informe: 179	Fecha Informe: 27-10-2021	Nombre De La Obra: Carretera Oyon- Ambo, Tramo II: Dv. Cerro de Pasco- Dv. Chacayan	Personal Encargado: BORIS WALTER AYLLÓN CARCELÉN
---------------------------------	----------------------------	-------------------------------------	---	---

OBRA: MEJORAMIENTO DE LA CARRETERA OYON - AMBO TRAMO 2 DESVIO CERRO DE PASCO DESVIO CHACAYAN

TRAMO 2 progresiva km. 181+000 a la progresiva km. 230+000

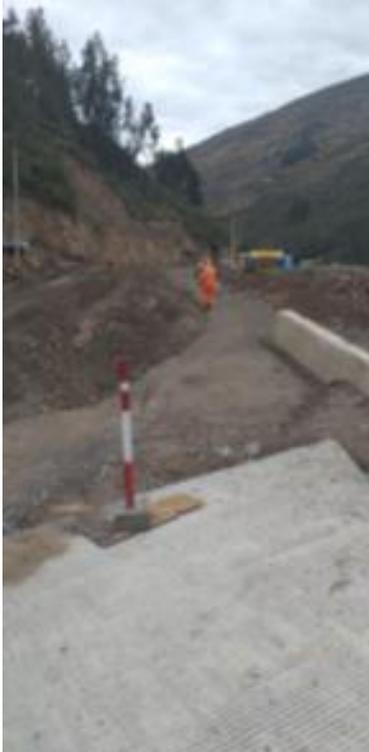
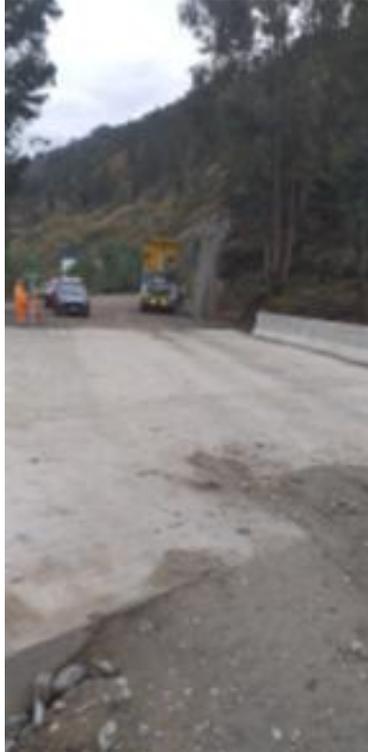
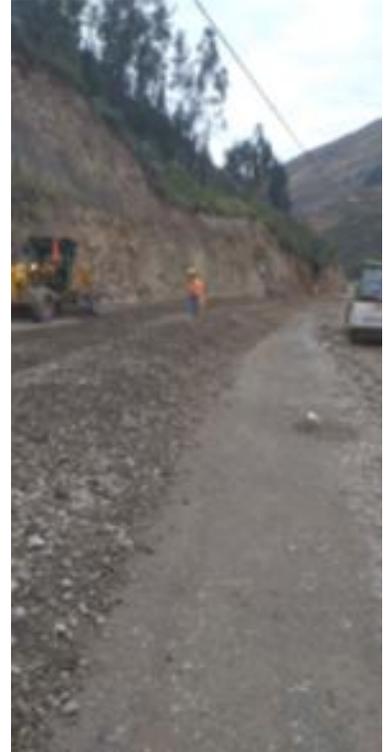
Actividades:
PROGRESIVA KM. 219+800 A KM. 219+900
300.0 SUB BASES Y BASES
303.A SUB BASE GRANULAR

CDescripcion_____:
En la progresiva Km. 219+800 al Km. 219+ 900 se realiza la construcción de sub base granular, se utiliza : 1 motoniveladora, 1 compactadora de rodillo, 1 camión cisterna, trabajan: 1 capataz, 2 operadores, 1 chofer de cisterna, 2 obreros, 2 vigías

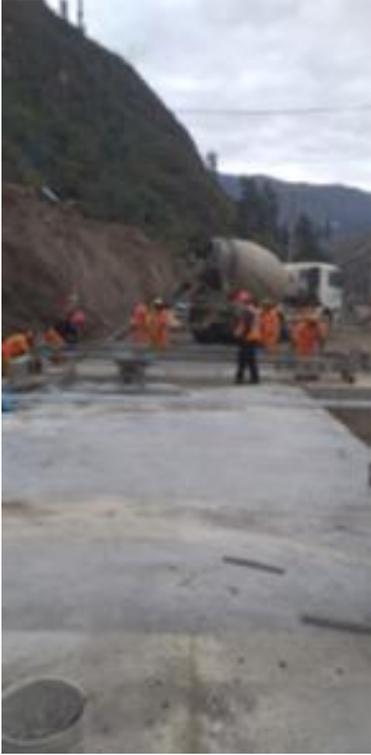
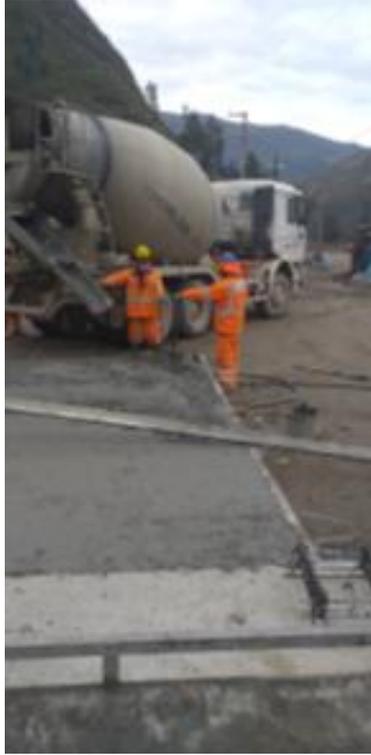
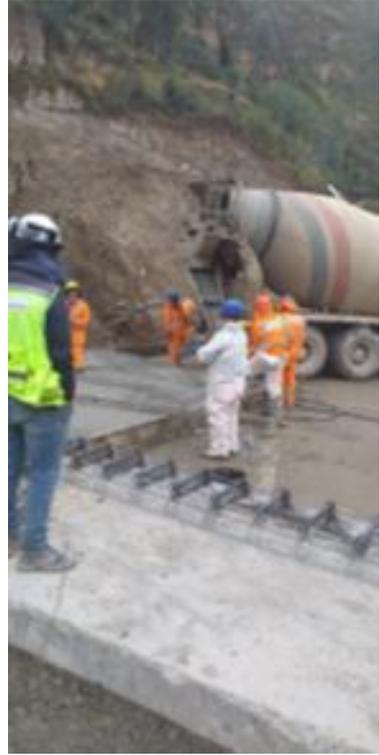
Actividades:
PROGRESIVA KM. 220+307 A KM. 220+314
500,0 PAVIMENTOS DE CONCRETO HIDRAULICO
501.B PAVIMENTO DE CONCRETO HIDRAULICO S'S= 45 KG/CM2 (MANUAL)

CDescripcion _____:
En las progresivas Km. 220+307 a Km. 220+314 se realiza el vaciado en el lado izquierdo de la vía, para la construcción manual de pavimentos de concreto hidráulico. Se utiliza equipo menor, 4 camión mixer,, trabajan: 1 capataz, 4 operadores de camión mixer, 12 obreros, 2 vigía

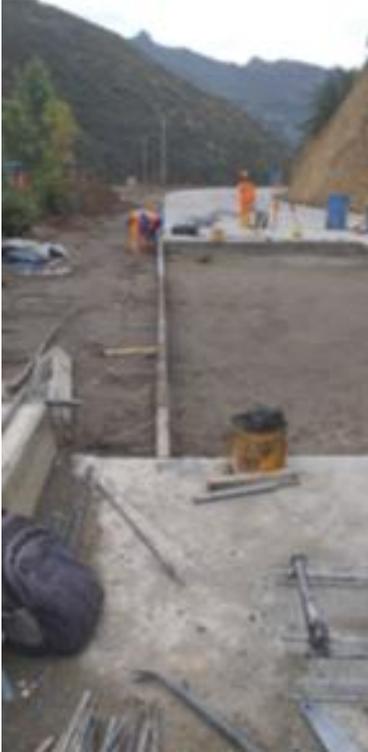
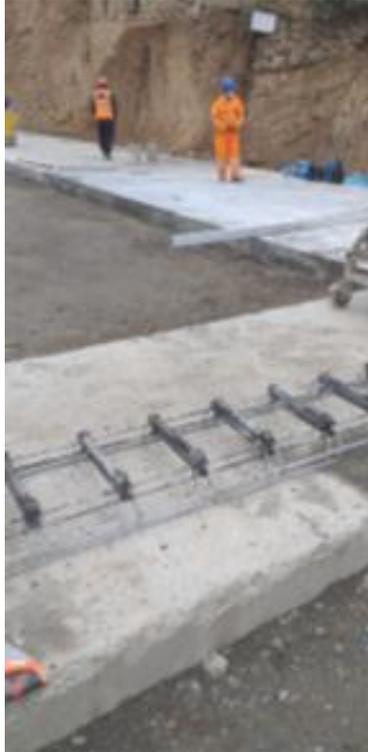
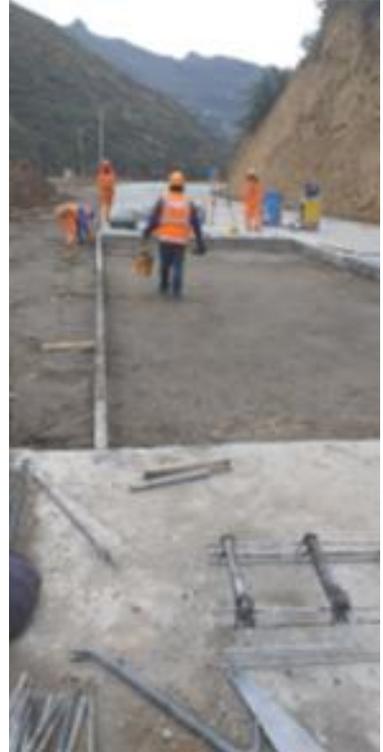
**PROGRESIVA KM. 220+294 A KM. 220+305
500,0 PAVIMENTOS DE CONCRETO HIDRAULICO
501.B PAVIMENTO DE CONCRETO HIDRAULICO S'S= 45 KG/CM2 (MANUAL)
612,C ENCOFRADO Y DESENCOFRADO PARA PAVIMENTOS**

En las progresivas Km. 220+294 a Km. 220+305 se realiza el encofrado del lado derecho de la vía, para la construcción manual de pavimentos de concreto hidráulico. Se utiliza equipo menor, trabajan: 1 capataz, 6 obreros, 2 vigía

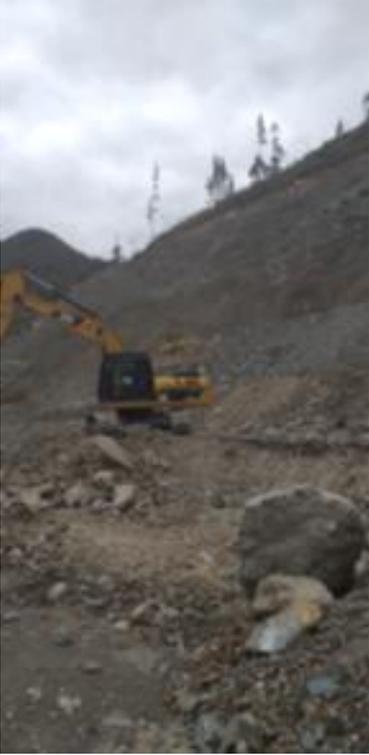
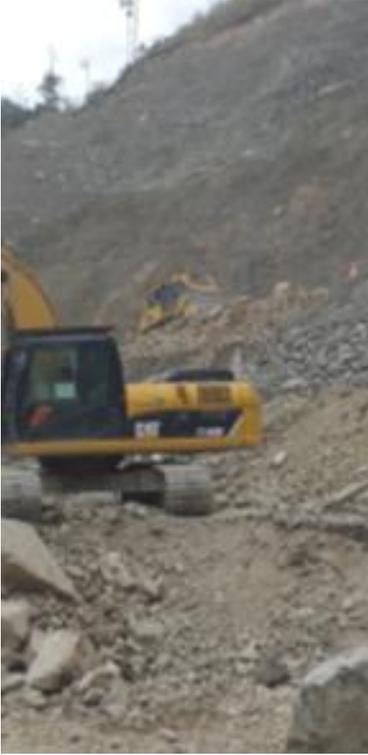
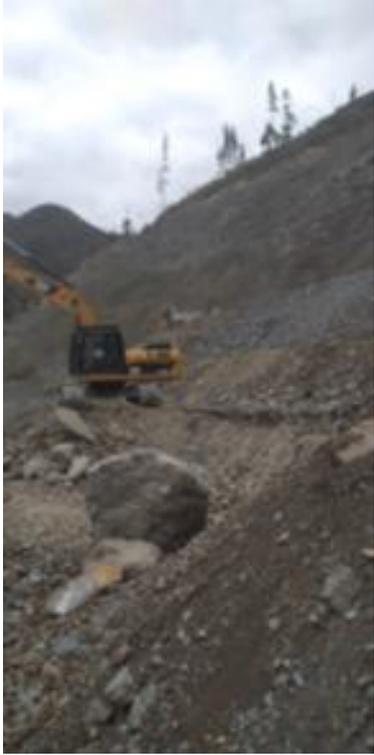
Actividades:
PROGRESIVA KM. 229+550
200.0 MOVIMIENTO DE TIERRAS
205.A EXCAVACION EN EXPLANACIONES EN MATERIAL COMUN

En la progresiva Km. 229+550 se realiza excavación en explanación en material común. se utiliza un tractor para el terraceo de taludes. trabajan: 1 capataz, 2 obreros, 2 vigias

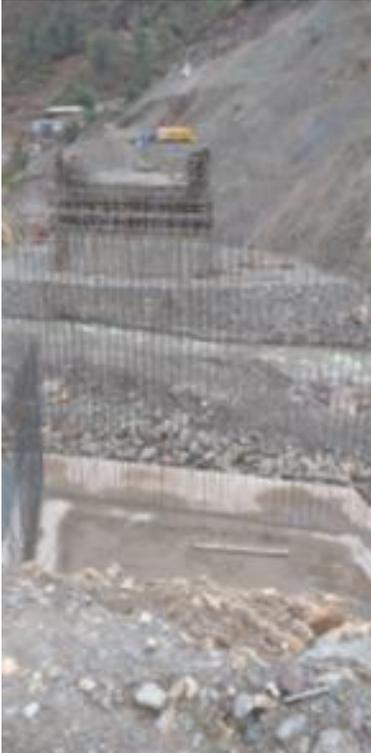
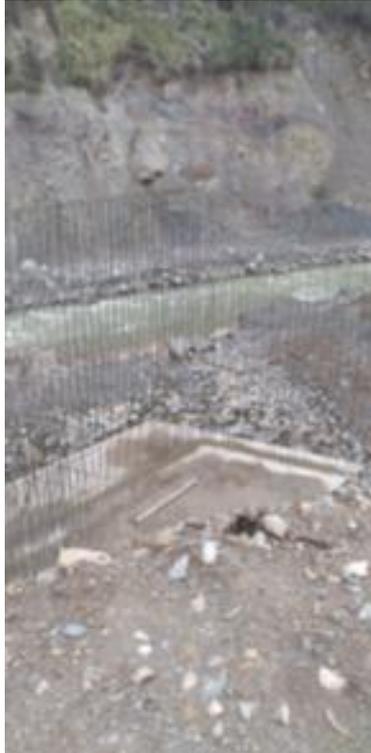
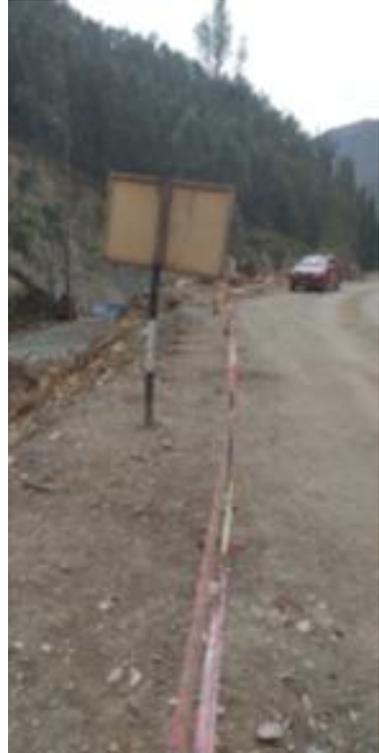
Actividades:
huarimamarca PROGRESIVA KM. 230+000
VISITA DE MONITOREO HASTA EL FINAL DEL TRAMO II: DESVIO CHACAYAN (DESPUES DEL FINAL DEL FUTURO PUENTE HUARIMARCA)
1400.0 PUENTE HUARIMARCA
1400.3 ESTRIBOS
615.A ACERO DE REFUERZO F'Y= 4200 KG/CM2

CDescripcion _____ :
230000 En la progresiva Km . 230+000 se realiza visita de monitoreo al final del tramo 2, donde se verifica la colocación de acero de refuerzo en el estribo derecho del puente mayor Huarimarca continua en las mismas condiciones . Actualmente no hay actividades en esta zona

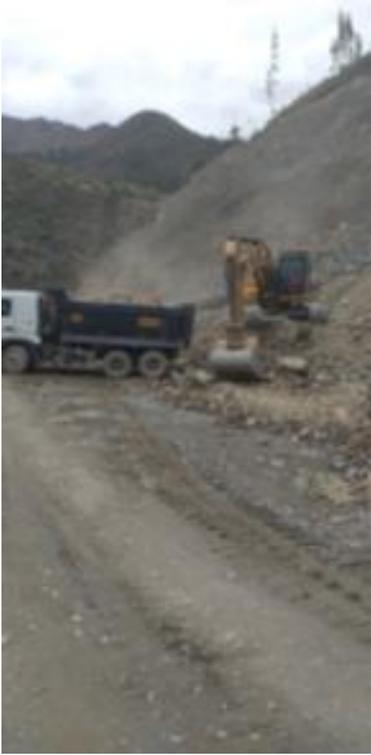
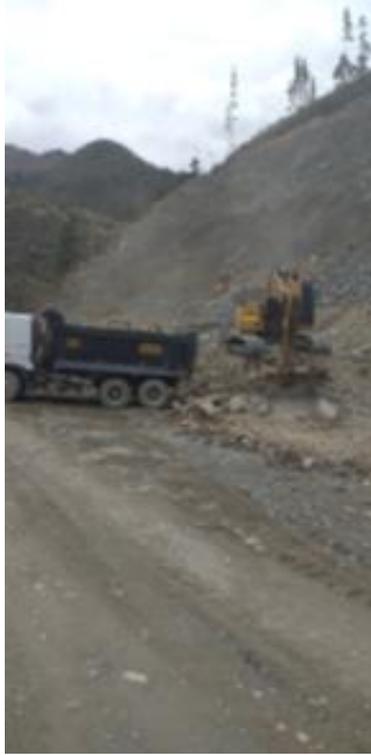
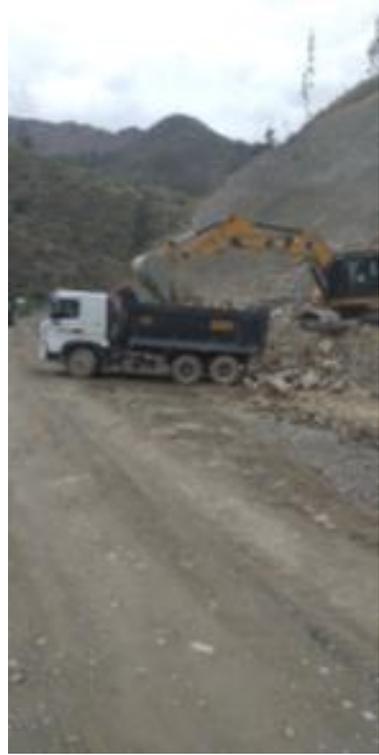
Actividades:
PROGRESIVA KM. 229+550
700.0 TRANSPORTES
700.G TRANSPORTE DE ELIMINACION DE MATERIAL A DME PARA D<= 1KM
700.H TRANSPORTE DE ELIMINACION DE MATERIAL A DME PARA D> 1KM.

CDescripcion _____ :
En la progresiva Km. 229+550 se realiza la carga y transporte de material de eliminación . Se utiliza una excavadora de oruga, 5 volquetes. trabajan 1 capataz, 1 operador. 5 choferes, 2 vigías.

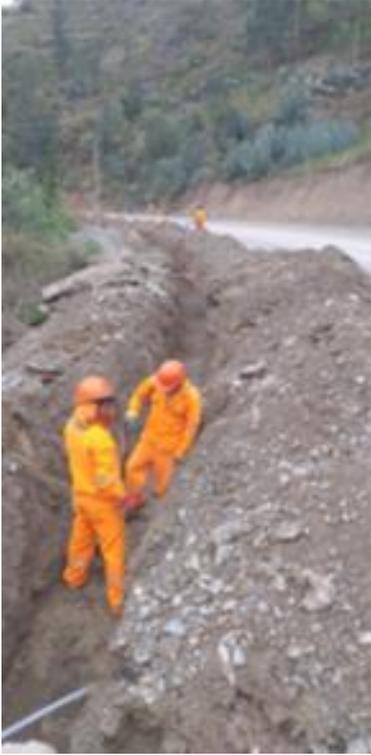
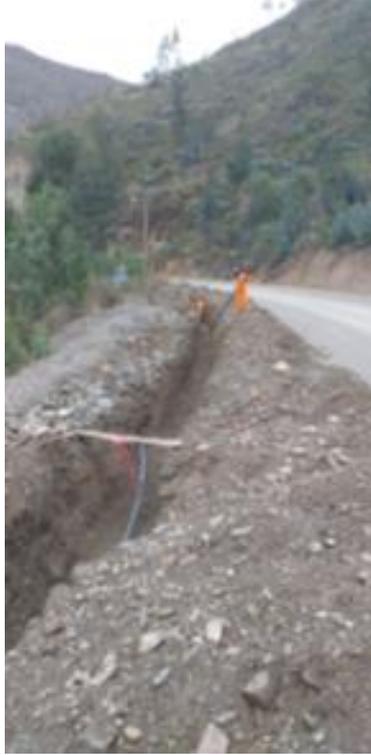
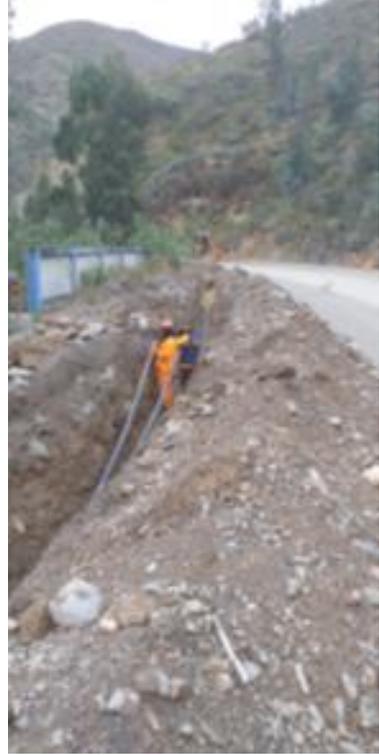
Actividades:
PROGRESIVA KM. 227+700 A KM. 227+900
VISITA DE MONITOREO A LA ZONA BAJA DEL TRAMO II: COLOCACION Y RELLENO DE TUBERIA DE AGUA PARA RIEGO

CDescripcion_____:
En la progresiva Km. 227+700 a km. 227+900 se realiza la colocación de tubería, el relleno donde pasa la tubería para riego, realizado por la empresa Geoclass para la comunidad de Uspachaca. Se utiliza 3 vibro apisonadores, 1 retroexcavadora, trabajan : 1 capataz , 1 operador, 6 obreros y 2 vigías .

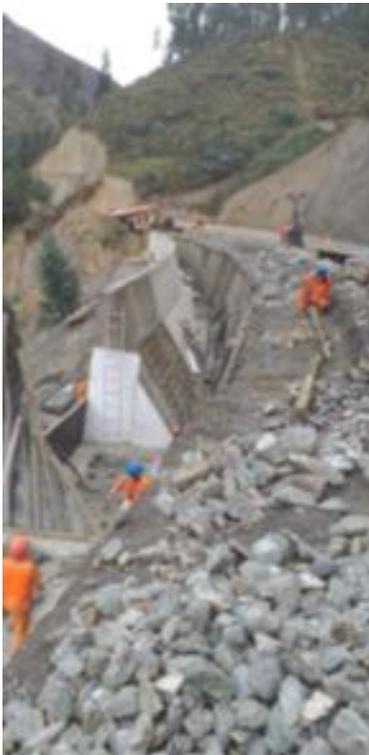
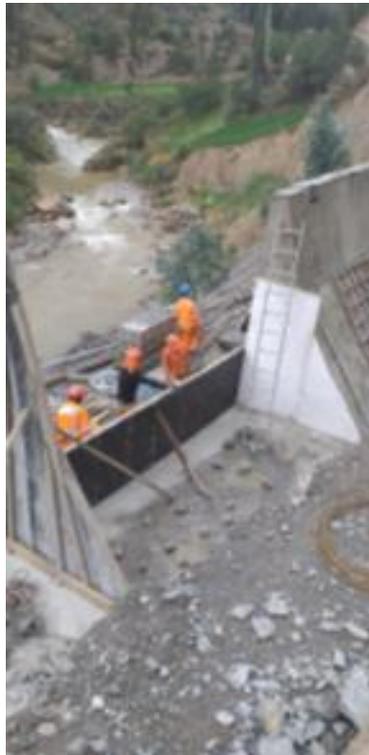
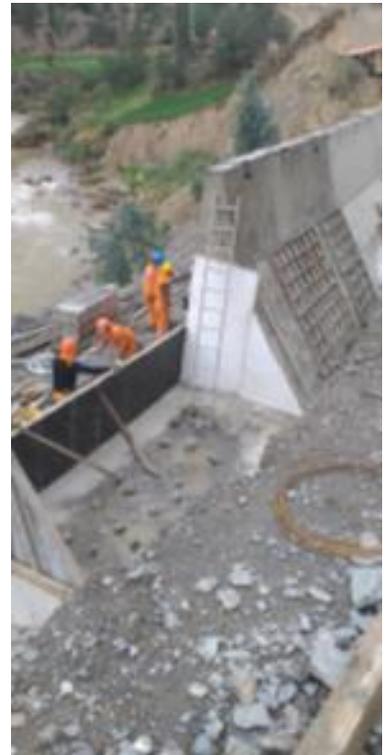
**PROGRESIVA KM. 221+920
600.0 OBRAS DE ARTE Y DRENAJE
612.A ENCOFRADO Y DESENCOFRADO DE OBRAS DE ARTE**

En la progresiva Km. 221+920 se realiza el encofrado de muros ciclópeos. se utiliza herramientas menores. trabajan 1 capataz, 4 obreros

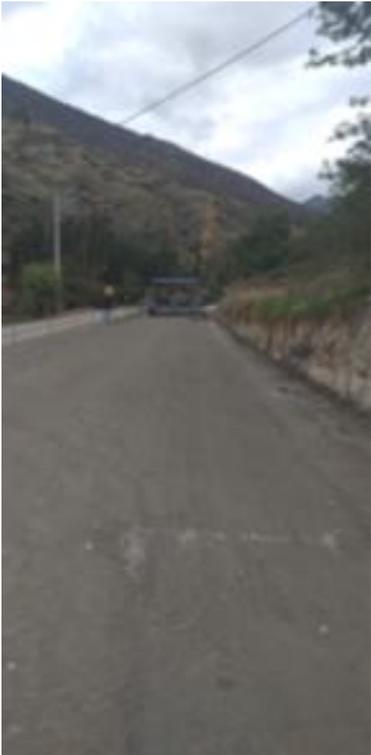
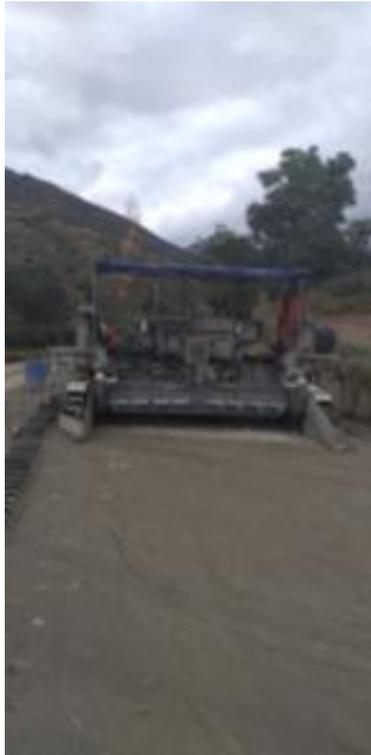
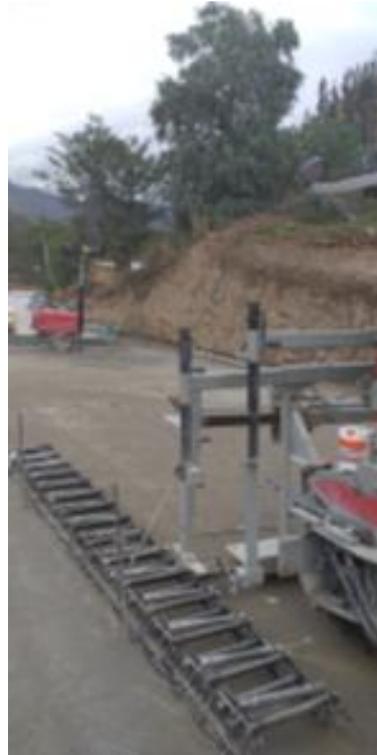
Actividades:
PROGRESIVAS KM. 221+420 A KM. 221+ 680
500.0 PAVIMENTOS DE CONCRETO HIDRAULICO
501.A PAVIMENTO DE CONCRETO HIDRAULICO S'S= 45 KG/CM2 (PAVIMENTADORA)

CDescripcion _____ :
En las progresivas KM.221+420 a 221+680 Se verifica la construcción de pavimentos de concreto realizado con pavimentadora, por el lado izquierdo de la vía. Actualmente no se utiliza la pavimentadora puesto que la superficie esta sobresaturada por las lluvias ocurridas en horas de la noche de ayer. Se utilizo una pavimentadora, una retroexcavadora , un camión cisterna, 4 volquetes , y trabajaron: 1 capataz, 4 operadores de pavimentadora, 1 operador de retroexcavadora, 1 chofer de cisterna, 15 obreros. 2 vigías

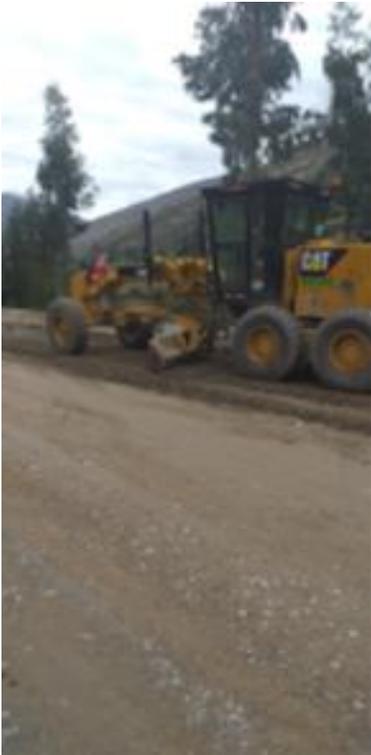
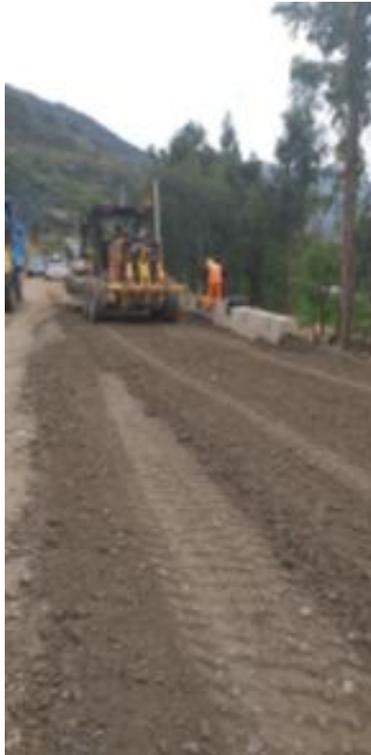
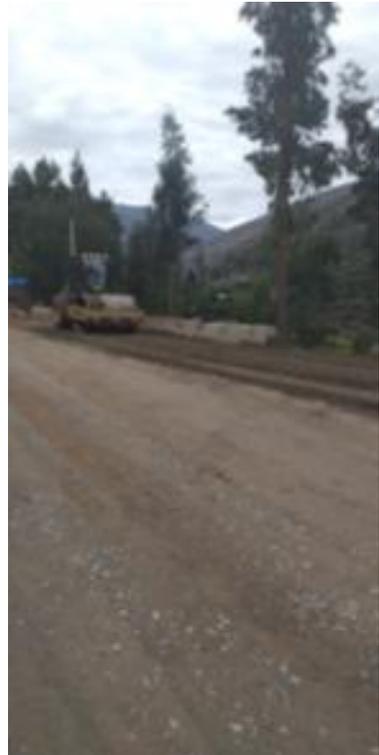
Actividades:
PROGRESIVA KM. 218+000 A KM. 218+100
300.0 SUB BASES Y BASES
303.A SUB BASE GRANULAR

CDescripcion _____:
En la progresiva Km. 218+000 al Km. 218+ 100 se realiza la construcción de sub base granular, se utiliza : 1 motoniveladora, 1 compactadora de rodillo, 1 camión cisterna, trabajan: 1 capataz, 2 operadores, 1 chofer de cisterna, 2 obreros, 2 vigías

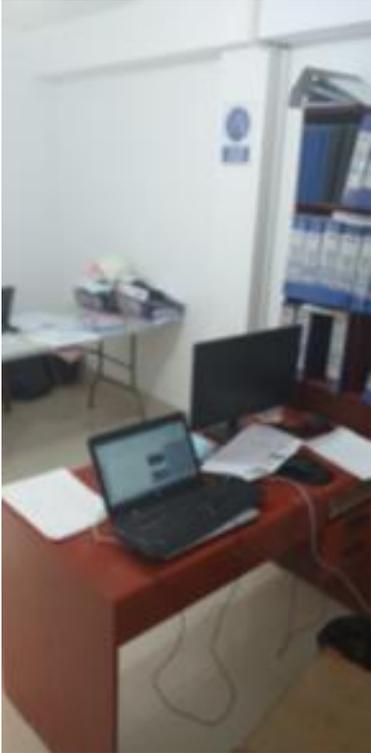
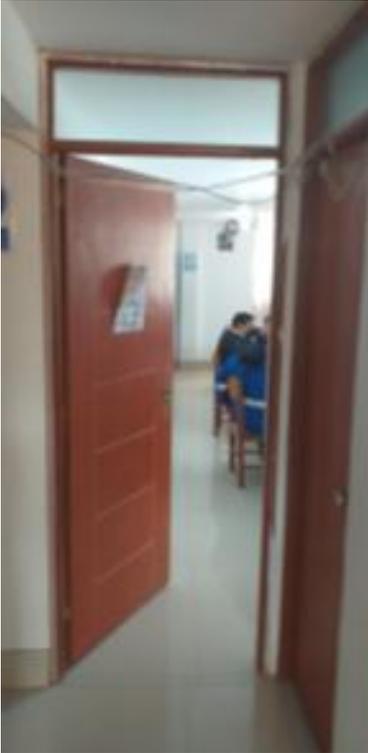
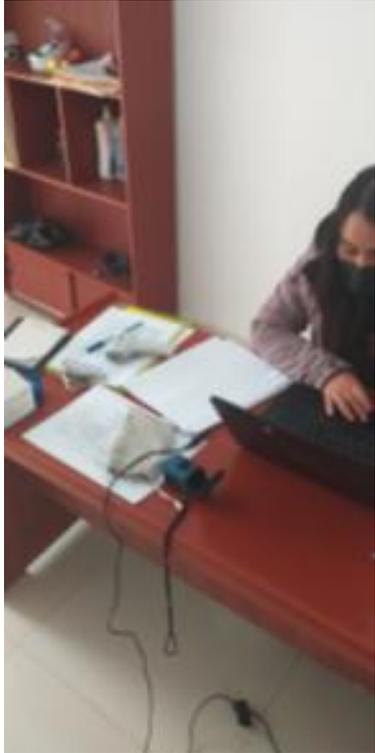
Actividades:
PROGRESIVA KM. 215+400
VISITA DE MONITOREO A LAS OFICINAS DE LA SUPERVISION: EN BUSCA DEL CUADERNO DE OBRA Y VERIFICACIÓN DE RECURSOS

CDescripcion _____:
En la progresiva Km. 215+400 se realiza visita de monitoreo a las oficinas de la supervisión : Se verifica in situ la llegada del nuevo especialista Ambiental que llevo el día de ayer a obra, explico que estuvo desde su designación en las oficinas de Lima, donde le realizaron los tramites de su contrato, chequeo médico y estudiando el estado situacional de su área del expediente técnico . Se participo en reunión con Supervisión y Contratista y se busco el cuaderno de obra.
