BITACORA ELECTRÓNICA DE OBRA

Confirma Bitacora: Si	Nro Informe: 222	Fecha Informe: 27-10-2021	Nombre De La Obra: Carretera Chuquicara-Puente Quiroz – Tauca-Cabana-Huandoval-Pallasca, Tramo: Tauca- Pallasca	Personal Encargado: NATALY SUSI CABALLON PAUCAR
---------------------------------	----------------------------	-------------------------------------	---------------------------------------------------------------------------------------------------------------------------	-----------------------------------------------------------

Asunto:
INFORME DIARIO N°222-2021-MNT. TAUCA-PALLASCA/NSCP

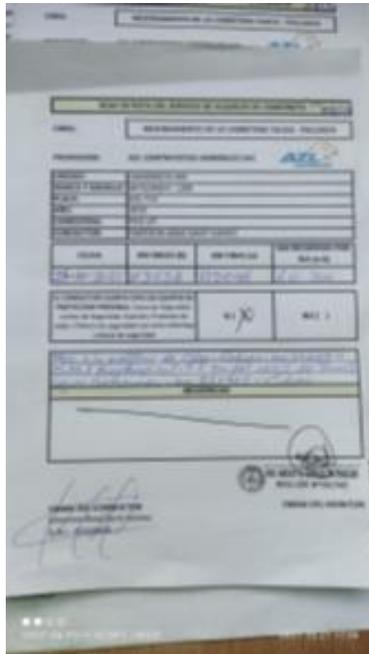
Foto1:

Actividades:
CONTROL DEL KILOMETRAJE DE LA CAMIONETA

CDescripcion_____:
CONTROL DEL KILOMETRAJE DE LA CAMIONETA PARA LOS TRABAJOS DE MONITOREO.

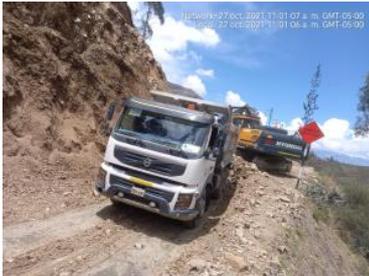
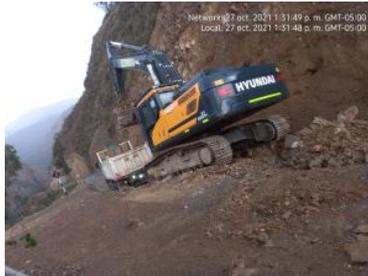
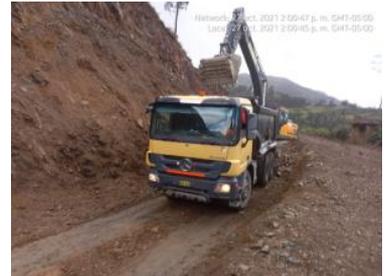
10

?Corte de banquetta, talud y eliminación en el km35+280 - km35+300.

Actividades:
 CORTE DE BANQUETA, TALUD Y ELIMINACIÓN EN EL KM35+280 - KM35+300

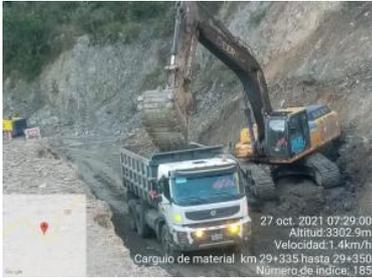
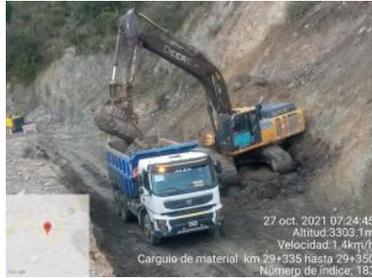
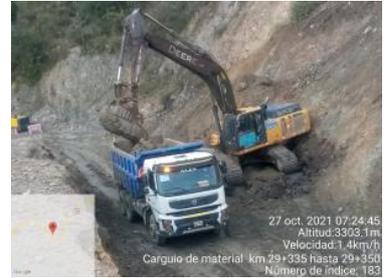
11

?Eliminación de derrumbe en el km 29+335-km 29+350.

Actividades:
 ELIMINACIÓN DE DERRUMBE EN EL KM 29+335-KM 29+350.

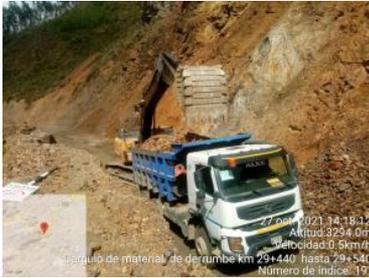
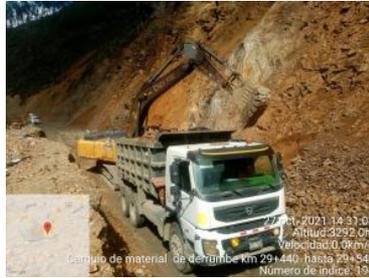
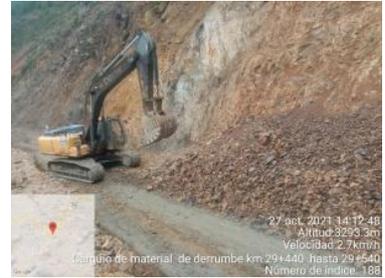
12

?Eliminación de derrumbe en el km 29+440-km 29+540.

Actividades:
 ELIMINACIÓN DE DERRUMBE EN EL KM 29+440-KM 29+540.
