## BITACORA ELECTRÓNICA DE OBRA

| Si | 222 | 27-10-2021 | Carretera Chuquicara-Puente Quiroz – Tauca-Cabana-Huandoval-Pallasca, Tramo: Tauca- Pallasca | NATALY SUSI CABALLON PAUCAR |

INFORME DIARIO N°222-2021-MNT. TAUCA-PALLASCA/NSCP

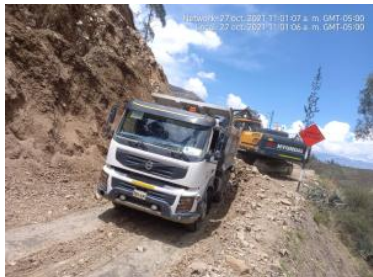
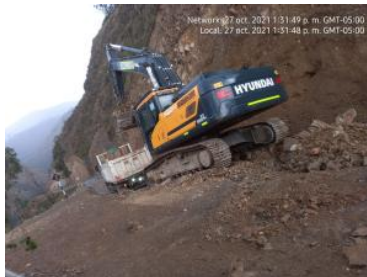
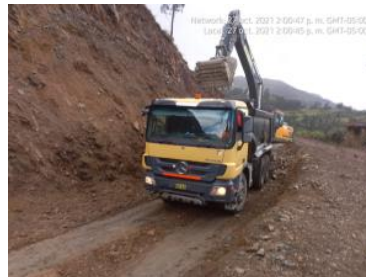
?Corte de banquetta, talud y eliminación en el km35+280 - km35+300.

CORTE DE BANQUETA, TALUD Y ELIMINACIÓN EN EL KM35+280 - KM35+300

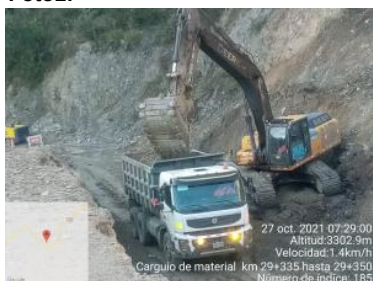
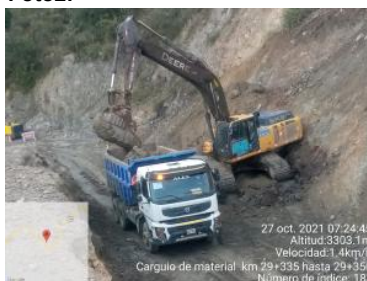
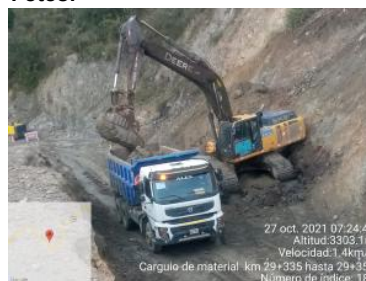
?Eliminación de derrumbe en el km 29+335-km 29+350.

ELIMINACIÓN DE DERRUMBE EN EL KM 29+335-KM 29+350.

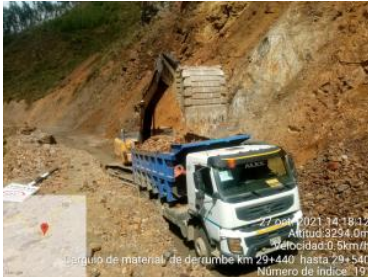
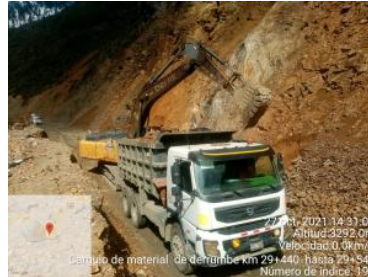
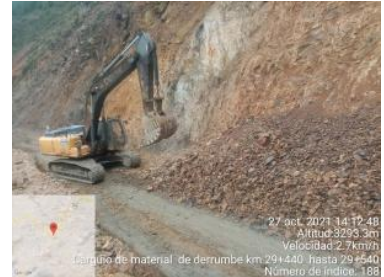
?Eliminación de derrumbe en el km 29+440-km 29+540.

ELIMINACIÓN DE DERRUMBE EN EL KM 29+440-KM 29+540.
