BITACORA ELECTRÓNICA DE OBRA

Confirma Bitacora: Si
Nro Informe: N 064-PVN - MJQ Y - 2021
Fecha Informe: 12-10-2021
Nombre De La Obra: HUANUCO - HUALLANCA (T1)
Personal Encargado: MICHAEL JESUS QUISPE YAURI.

OBRA: MEJORAMIENTO, CONSERVACIÓN POR NIVELES DE SERVICIO Y OPERACIÓN DEL CORREDOR VIAL: HUANUCO – LA UNIÓN – HUALLANCA – DV. ANTAMINA/ EMP. PE-3N (TINGO CHICO) – NUEVAS FLORES – LLATA – ANTAMINA.

(HUÁNUCO - PUNTO UNIÓN) KM 00+000 AL KM 52+920 DEL TRAMO I:

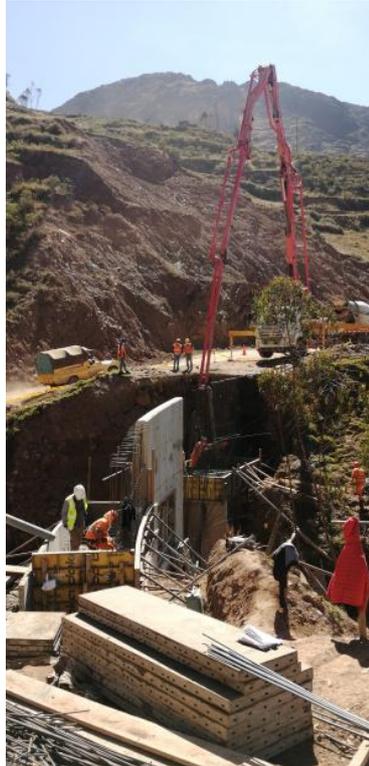
Foto2:

PROGRESIVA: KM 47+034

CONSTRUCCIÓN MURO DE CONTENCIÓN

EXCAVACIÓN Y ELIMINACIÓN DEL TERRENO NATURAL

COLOCACIÓN DE CONCRETO DE F'C=210KG/CM2

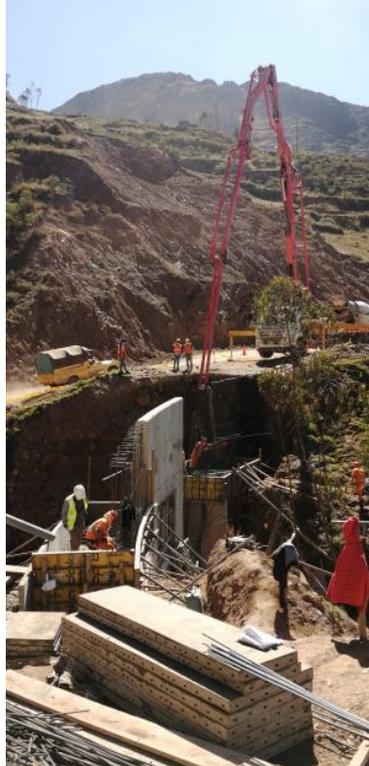
Foto2:

PROGRESIVA: KM 47+034

CONSTRUCCIÓN MURO DE CONTENCIÓN

EXCAVACIÓN Y ELIMINACIÓN DEL TERRENO NATURAL

COLOCACIÓN DE CONCRETO DE F'C=210KG/CM2

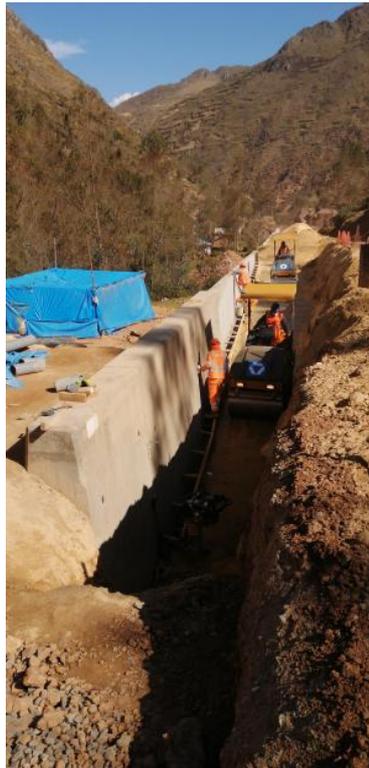
Foto2:

Actividades:
PROGRESIVA: KM 44+950
RELLENO DE MUROS
RELLENO DE MATERIAL ESTRUCTURAL POR CAPAS
RELLENO DE MATERIAL ESTRUCTURAL DE CANTERA

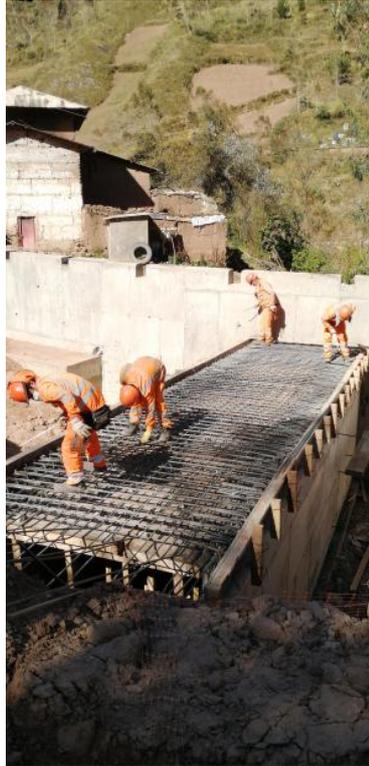
Foto2:

PROGRESIVA: KM 44+400

ALCANTARILLA

CONSTRUCCIÓN DE ALCANTARILLA TIPO MARCO DE CONCRETO ARMADO

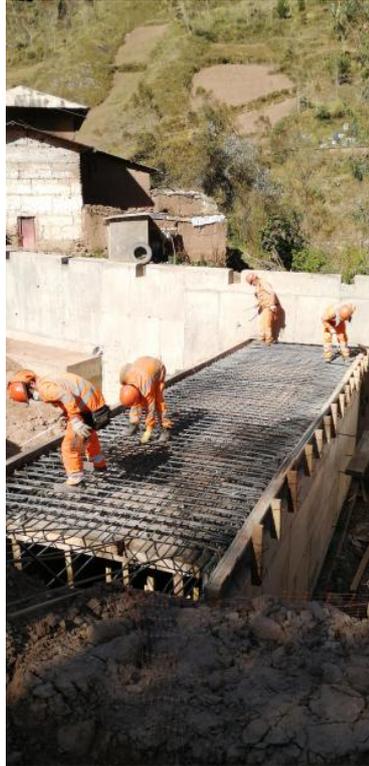
Foto2:

PROGRESIVA: KM 44+400

ALCANTARILLA

CONSTRUCCIÓN DE ALCANTARILLA TIPO MARCO DE CONCRETO ARMADO

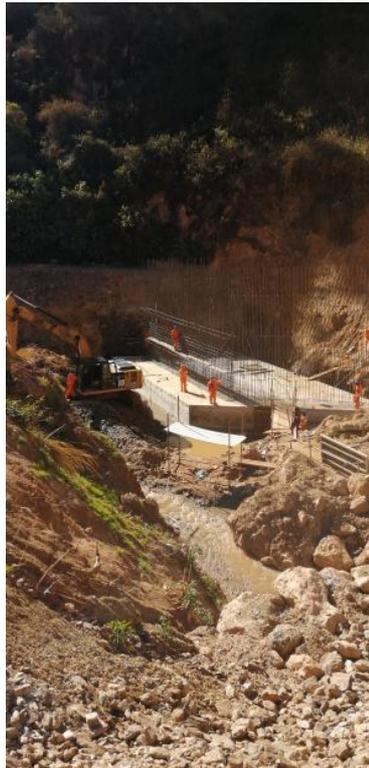
Foto2:

PROGRESIVA: KM 37+908 AL KM 37+923

1000 PUENTES

1000.I PUENTE KICHKI

CONSTRUCCIÓN DEL PUENTE KICHKI

EN COORDINACIÓN CON LA SUPERVISIÓN DE OBRA SE RECOMIENDA COMUNICAR AL CONTRATISTA CR20, NO DEBE UTILIZAR LOS PANELES DE MADERA (FENOLICOS) PARA ENCOFRADOS EN MAL ESTADO POR EXCESO DE USO, PERJUDICANDO EL ACABADO DEL CONCRETO (CANGREJERAS, POROSIDAD, MARCAS DE LOS EMPALMES DE PANELES, JUNTAS DE PAÑOS DESALINEADOS, ETC) Y HASTA FALLAS DE ELLOS (OBSERVACIONES QUE ESTÁN NOTIFICADAS MEDIANTE ORDEN DE CAMPO), SE OBSERVA AVANCE LENTO EN LOS PUENTES SOGOSH Y KICHKI (SE AVECINA LA TEMPORADA DE LLUVIAS).

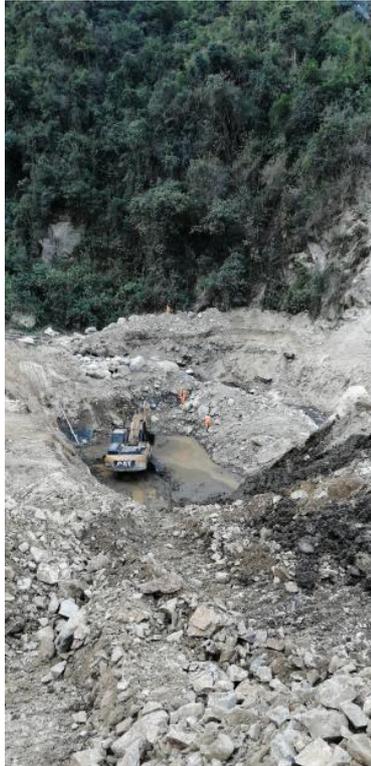
Foto2:

Actividades:
PROGRESIVA: KM 28+140 AL KM 28+150
1000 PUENTES
1000.F PUENTE SOGOSH
CONSTRUCCIÓN DEL PUENTE SOGOSH

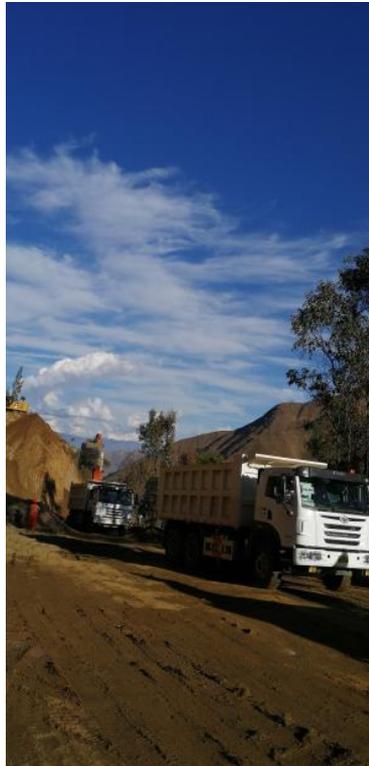
Foto2:

PROGRESIVA: KM 23+900

CORTE DE TALUD

200. MOVIMIENTO DE TIERRAS

202.A EXCAVACIÓN EN ROCA FIJA

202.B EXCAVACIÓN EN ROCA SUELTA

202.C EXCAVACIÓN EN MATERIAL SUELTO
