BITACORA ELECTRÓNICA DE OBRA

Confirma Bitacora: Si	Nro Informe: N 065-PVN - MJQY - 2021	Fecha Informe: 13-10-2021	Nombre De La Obra: HUANUCO - HUALLANCA (T1)	Personal Encargado: MICHAEL JESUS QUISPE YAURI.
---------------------------------	--	-------------------------------------	---	---

OBRA: MEJORAMIENTO, CONSERVACIÓN POR NIVELES DE SERVICIO Y OPERACIÓN DEL CORREDOR VIAL: HUANUCO – LA UNIÓN – HUALLANCA – DV. ANTAMINA/ EMP. PE-3N (TINGO CHICO) – NUEVAS FLORES – LLATA – ANTAMINA.

(HUÁNUCO - PUNTO UNIÓN) KM 00+000 AL KM 52+920 DEL TRAMO I:

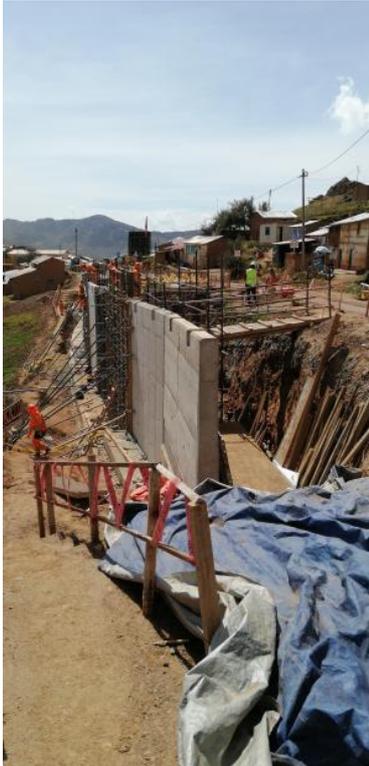
Foto2:

Actividades:
PROGRESIVA: KM 52+920
CONSTRUCCIÓN MURO DE CONTENCIÓN
EXCAVACIÓN Y ELIMINACIÓN DEL TERRENO NATURAL
COLOCACIÓN DE CONCRETO DE F'C=210KG/CM2

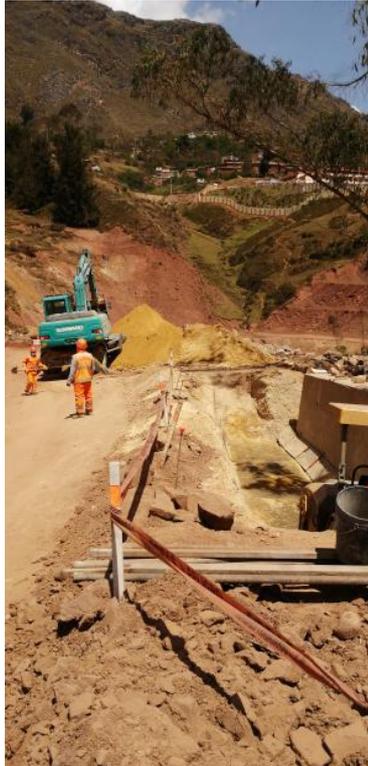
Foto2:

Actividades:
PROGRESIVA: KM 46+160
CONSTRUCCIÓN MURO DE CONTENCIÓN
EXCAVACIÓN Y ELIMINACIÓN DEL TERRENO NATURAL
COLOCACIÓN DE CONCRETO DE F'C=210KG/CM2

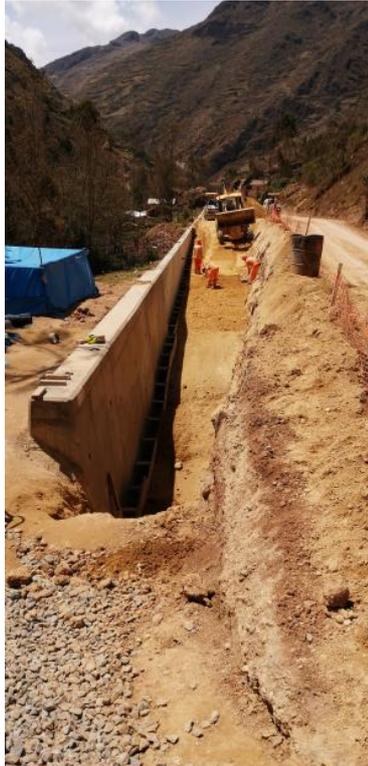
Foto2:

Actividades:
PROGRESIVA: KM 44+930
RELLENO DE MUROS
RELLENO DE MATERIAL ESTRUCTURAL POR CAPAS
RELLENO DE MATERIAL ESTRUCTURAL DE CANTERA

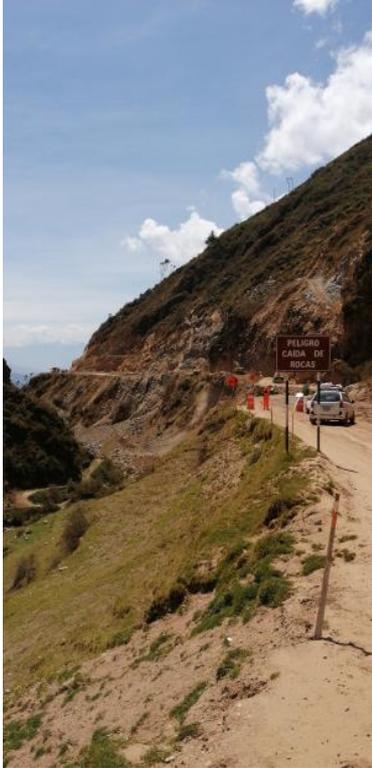
Foto2:

Actividades:
PROGRESIVA: KM 43+800
CORTE DE TALUD
200. MOVIMIENTO DE TIERRAS
202.A EXCAVACIÓN EN ROCA FIJA
202.B EXCAVACIÓN EN ROCA SUELTA
202.C EXCAVACIÓN EN MATERIAL SUELTO

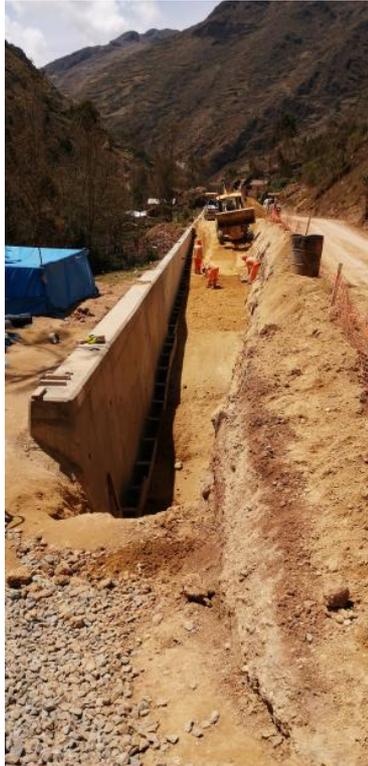
Foto2:

Actividades:
PROGRESIVA: KM 44+930
RELLENO DE MUROS
RELLENO DE MATERIAL ESTRUCTURAL POR CAPAS
RELLENO DE MATERIAL ESTRUCTURAL DE CANTERA

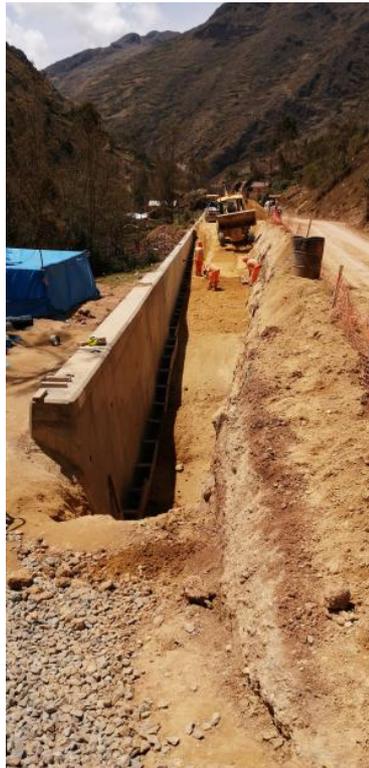
Foto2:

Actividades:
PROGRESIVA: KM 44+930
RELLENO DE MUROS
RELLENO DE MATERIAL ESTRUCTURAL POR CAPAS
RELLENO DE MATERIAL ESTRUCTURAL DE CANTERA

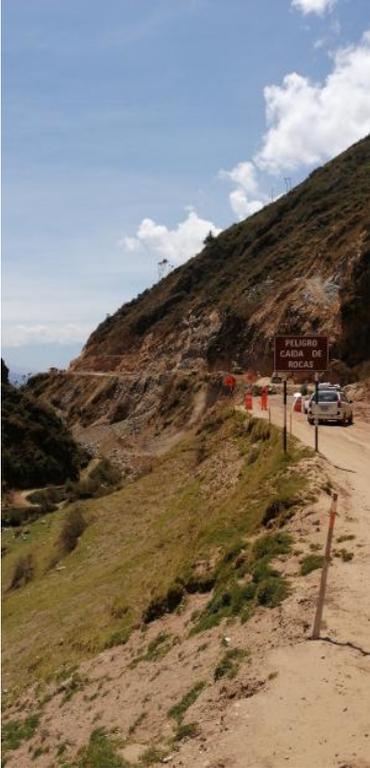
Foto2:

Actividades:
PROGRESIVA: KM 43+800
CORTE DE TALUD
200. MOVIMIENTO DE TIERRAS
202.A EXCAVACIÓN EN ROCA FIJA
202.B EXCAVACIÓN EN ROCA SUELTA
202.C EXCAVACIÓN EN MATERIAL SUELTO

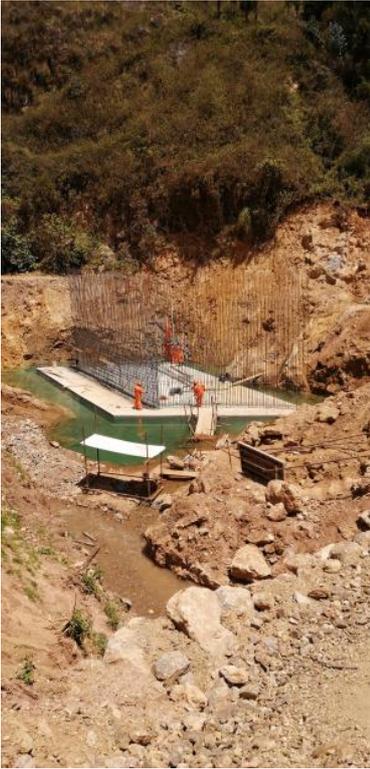
Foto2:

Actividades:
PROGRESIVA: KM 28+140 AL KM 28+150
1000 PUENTES
1000.F PUENTE SOGOSH
CONSTRUCCIÓN DEL PUENTE SOGOSH

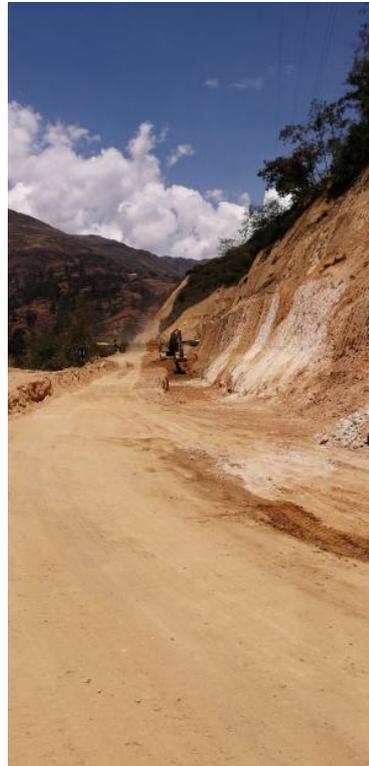
Foto2:

PROGRESIVA: KM 32+450

CORTE DE TALUD
