BITACORA ELECTRÓNICA DE OBRA

Confirma Bitacora: Si	Nro Informe: 070	Fecha Informe: 19-10-2021	Nombre De La Obra: MEJORAMIENTO DE LA CARRETERA HUANUCO-CONOCOCHA, SECTOR: HUANUCO-LA UNION-HUALLANCA, RUTA PE-3N, HUANUCO - LA UNION - HUALLANCA, TR 3	Personal Encargado: MARÍA ALEJANDRA MARIÁTEGUI CORONEL
---------------------------------	----------------------------	-------------------------------------	---	--

INFORM N°070 TRAMO 3 - 2021

Panel Fotográfico de la Bitacora de Obras

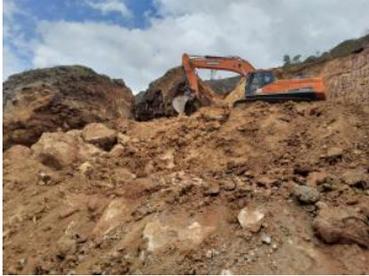
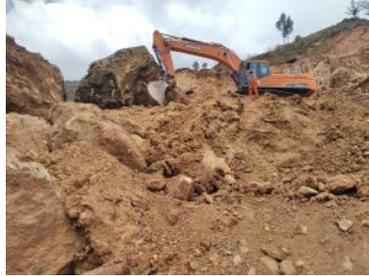
UBICACIÓN DEL TRAMO: KM 120+580
Corte talud

PERSONAL UTILIZADO: 01 OPERARIO Y 01 GUIA
MAQUINARIA UTILIZADO : 01 EXCAVADORA

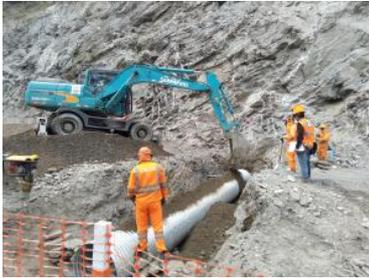
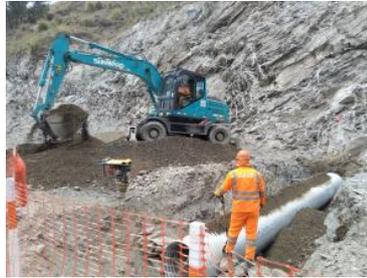
UBICACIÓN DEL TRAMO: KM 108+790

RELLENO DE MATERIAL PARA ALCANTARILLA TMC 48 pulgadas , segunda capa

PERSONAL UTILIZADO: 02 OPERARIOS

MAQUINARIA UTILIZADA: 01 EXCAVADORA NEUMATICA

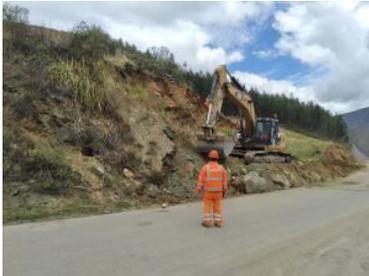
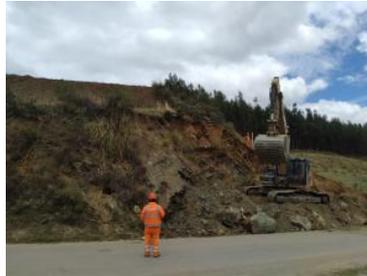
UBICACIÓN DEL TRAMO: KM 109+180
Corte de talud

PERSONAL UTILIZADO: 01 OPERARIO Y 01 GUIA
MAQUINARIA UTILIZADA : 01 EXCAVADORA
NOTA: EL VIDIRIO DEL LADO DEL OPERADOR ESTABA ROTA

SE RECOMIENDA CAMBIAR LUNA DE LA EXCAVADORA CAT, DEBIDO A QUE PUEDE INGRESAR POLVO O ALGUNA PIEDRA Y DAÑAR AL OPERADOR
