MINISTERIO DE TRANSPORTES Y COMUNICACIONES

## BITACORA ELECTRÓNICA DE OBRA

<b>Confirma Bitacora:</b> Si	<b>Nro Informe:</b> 223	<b>Fecha Informe:</b> 28-10-2021	<b>Nombre De La Obra:</b> Carretera Chuquicara-Puente Quiroz – Tauca-Cabana-Huandoval-Pallasca, Tramo: Tauca- Pallasca	<b>Personal Encargado:</b> NATALY SUSI CABALLON PAUCAR
---------------------------------	----------------------------	-------------------------------------	---	---

INFORME DIARIO N°223-2021-MNT. TAUCA-PALLASCA/NSCP

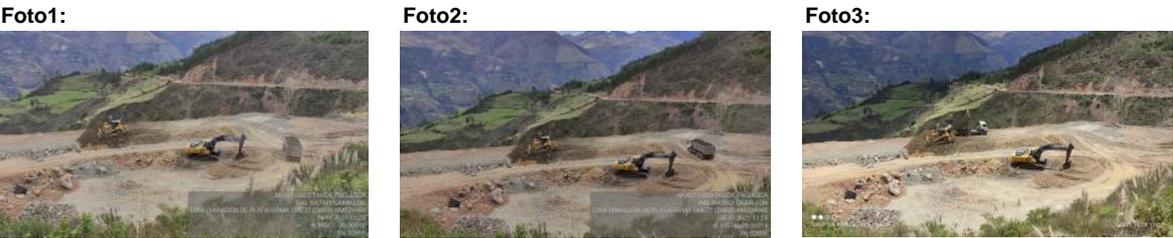
11

**Actividades:**  
CONFORMACIÓN DE BANQUETA, PLATAFORMA EN DME N° 27 (N°08 DENOMINADA PARA LA AMPLIACIÓN DEL DME EN EL ADICIONAL N°03) LI UBICADO EN EL KM 28+980.

**CDescripcion\_\_\_\_\_:**  
MO: 1 CONTROLADOR, 3 OPERADORES.  
EM: 1 TRACTOR SOBRE ORUGA, 2 VOLQUETES,  
- 1 EXCAVADORA SOBRE ORUGA CON FALLAS MECANICAS.

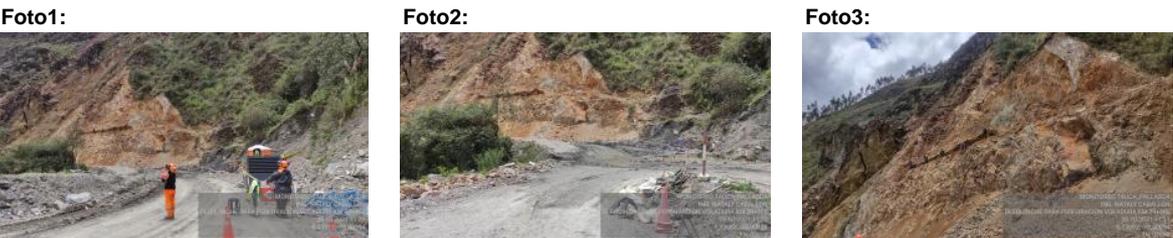
12

**Actividades:**  
DESQUINCHE PARA PERFORACIÓN PARA VOLADURA EN EL KM 29+460-KM29+500

**CDescripcion\_\_\_\_\_:**  
MO: 1 INGENIERO ENCARGADO DEL FRENTE, 1 CAPATAZ, 3 TÉCNICOS PERFORISTAS, 3 AYUDANTES DE LOS PERFORADORES, 2 VIGÍAS.  
EM: HERRAMIENTAS MANUALES.
