MINISTERIO DE TRANSPORTES Y COMUNICACIONES

BITACORA ELECTRÓNICA DE OBRA

Confirma Bitacora: Si	Nro Informe: 224	Fecha Informe: 29-10-2021	Nombre De La Obra: Carretera Chuquicara-Puente Quiroz – Tauca-Cabana-Huandoval-Pallasca, Tramo: Tauca- Pallasca	Personal Encargado: NATALY SUSI CABALLON PAUCAR
---------------------------------	----------------------------	-------------------------------------	---	---

INFORME DIARIO N°224-2021-MNT. TAUCA-PALLASCA/NSCP

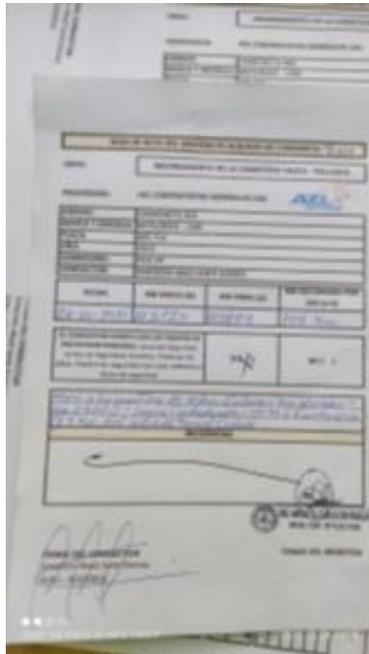
Foto2:

CDescripcion_____:
CONTROL DEL KILOMETRAJE DE LA CAMIONETA PARA LOS TRABAJOS DE MONITOREO.
