## BITACORA ELECTRÓNICA DE OBRA

<b>Confirma Bitacora:</b> Si	<b>Nro Informe:</b> 180	<b>Fecha Informe:</b> 28-10-2021	<b>Nombre De La Obra:</b> Carretera Oyon- Ambo, Tramo II: Dv. Cerro de Pasco- Dv. Chacayan	<b>Personal Encargado:</b> BORIS WALTER AYLLÓN CARCELÉN
---------------------------------	----------------------------	-------------------------------------	-----------------------------------------------------------------------------------------------------	---------------------------------------------------------------

OBRA: MEJORAMIENTO DE LA CARRETERA OYON - AMBO TRAMO 2 DESVIO CERRO DE PASCO DESVIO CHACAYAN

TRAMO 2 progresiva km. 181+000 a la progresiva km. 230+000

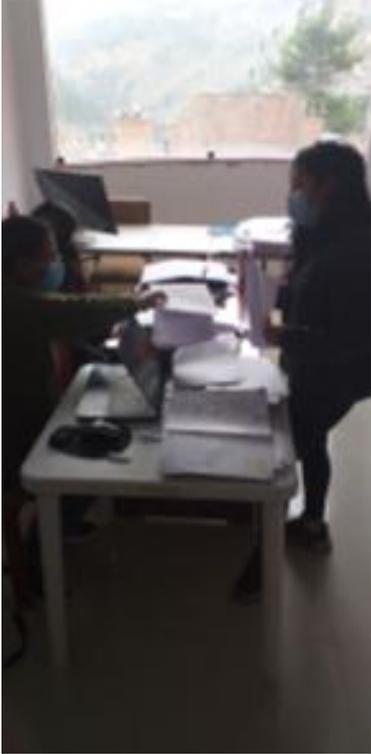
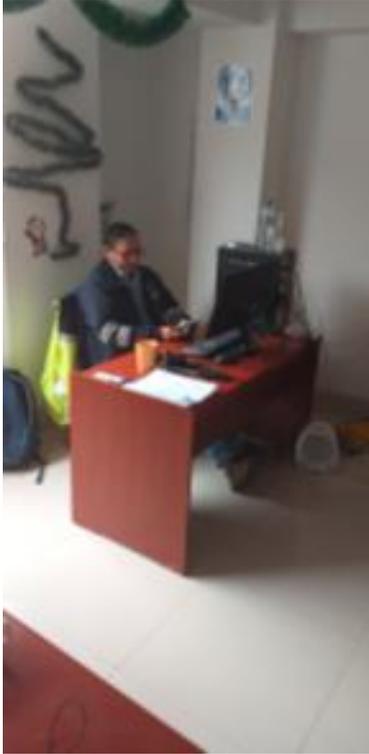
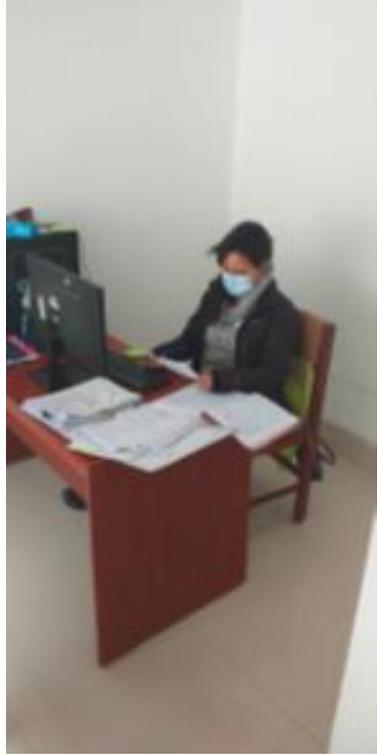
**Actividades:**  
PROGRESIVA KM. 215+400  
VISITA DE MONITOREO A LAS OFICINAS DE LA SUPERVISION: EN BUSCA DEL CUADERNO DE OBRA Y VERIFICACION DE RECURSOS

**CDescripcion\_\_\_\_\_:**  
En la progresiva Km. 215+400 Se realiza la visita de monitoreo a las oficinas de la Supervisión, donde se busca el cuaderno de obra y se verifica los recursos de la supervisión.

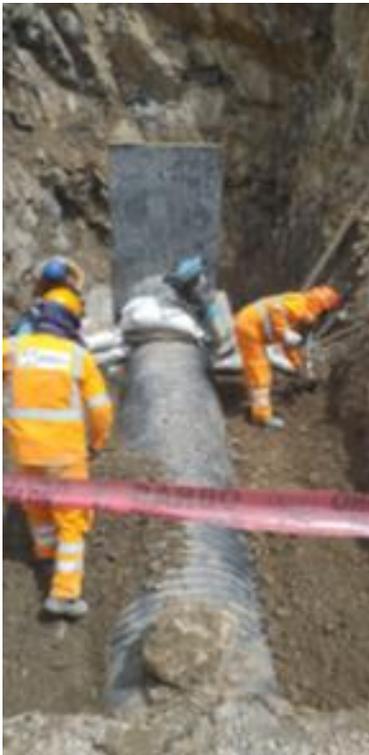
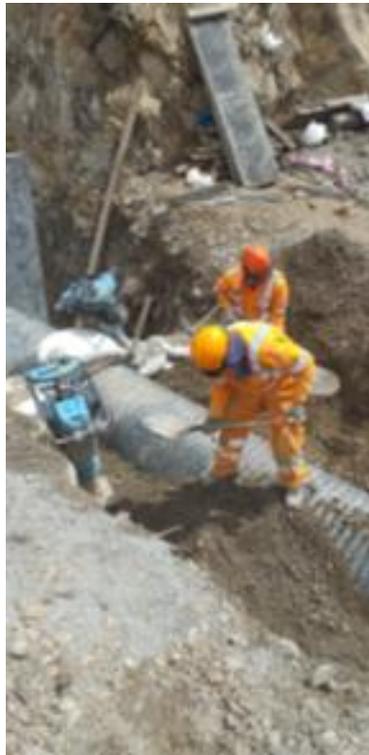
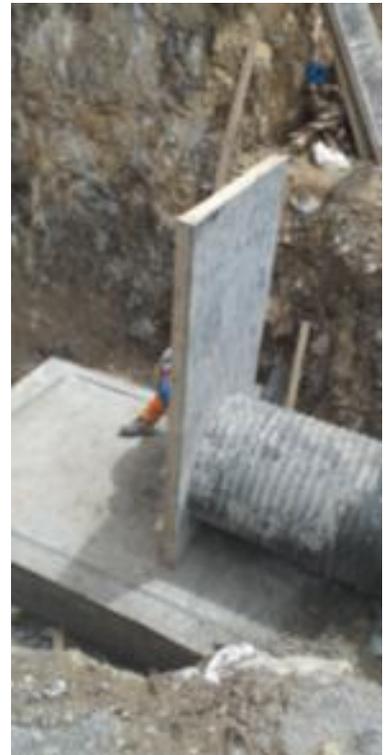
**PROGRESIVA KM. 198+670  
600.0 OBRAS DE ARTE Y DRENAJE  
605.A RELLENO PARA ESTRUCTURA**

**En la progresiva KM. 198+670 se realiza el relleno de alcantarilla TMC de 0.90 m. . Se utiliza una vibro apisonado y herramientas menores, trabajan: 1 capataz, 3 obreros.**

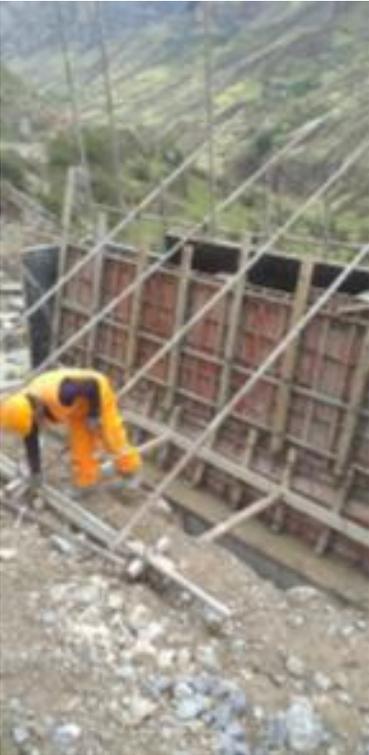
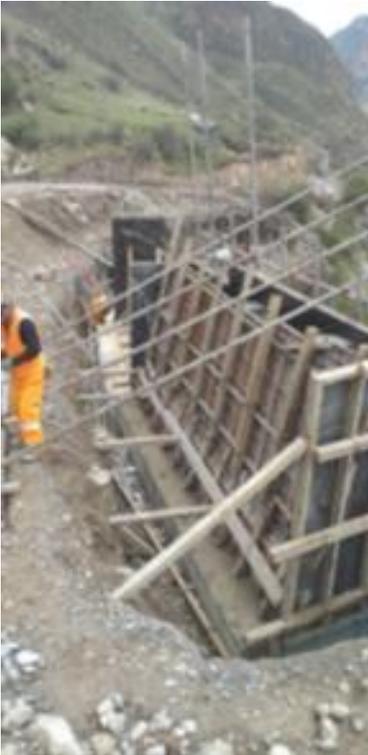
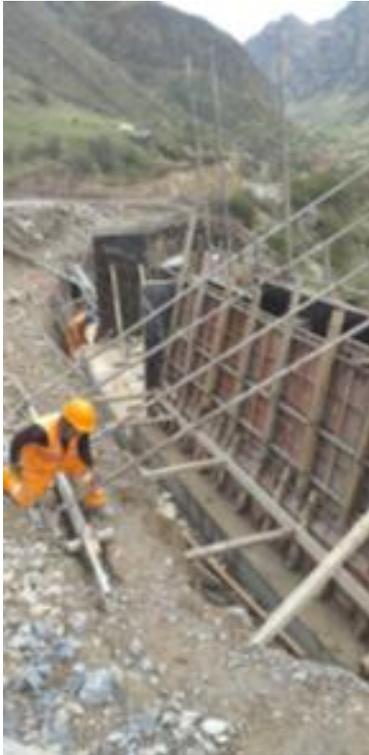
**Actividades:**  
PROGRESIVA KM. 189+470  
600.0 OBRAS DE ARTE Y DRENAJE  
612.A ENCOFRADO Y DESENCOFRADO DE OBRAS DE ARTE

**CDescripcion** \_\_\_\_\_:  
En la progresiva Km. 189+470 se realiza el encofrado de muros ciclópeos. se utiliza herramientas menores. trabajan 1 capataz, 4 obreros

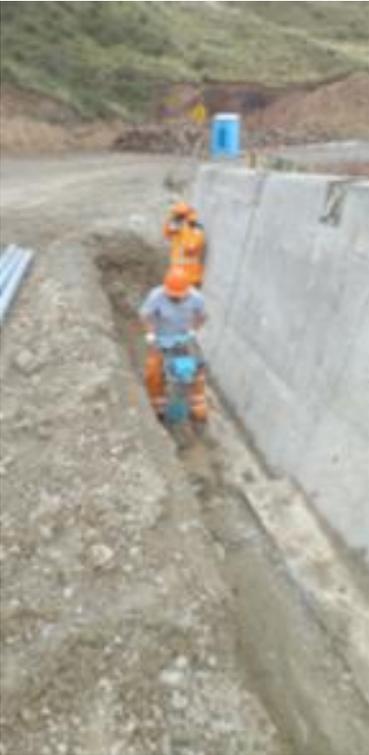
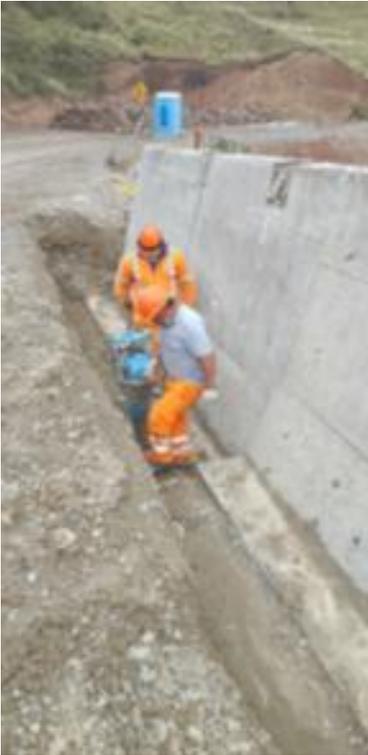
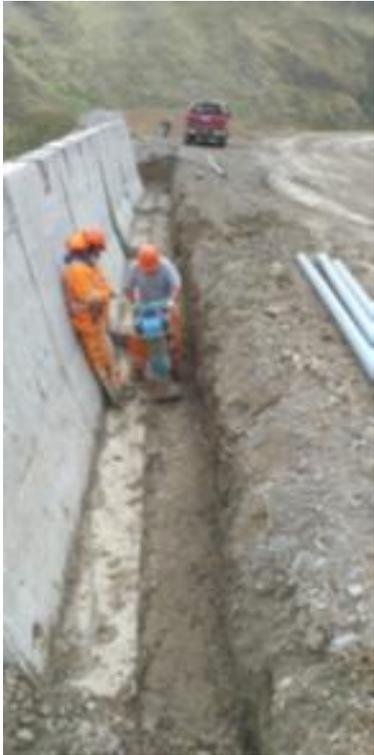
**Actividades:**  
PROGRESIVA KM. 198+070 a 198+090  
600.0 OBRAS DE ARTE Y DRENAJE  
605.A RELLENO PARA ESTRUCTURA

**CDescripcion** \_\_\_\_\_:  
En la progresiva KM. 198+070 a 198+090 se realiza el relleno de muros. Se utiliza una vibro apisonado y herramientas menores, trabajan: 1 capataz, 2 obreros.

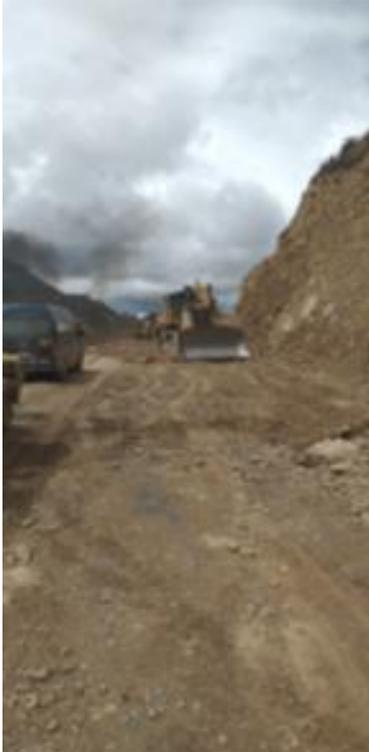
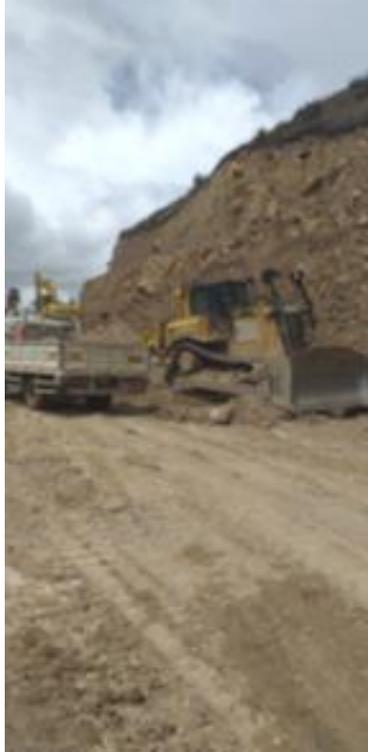
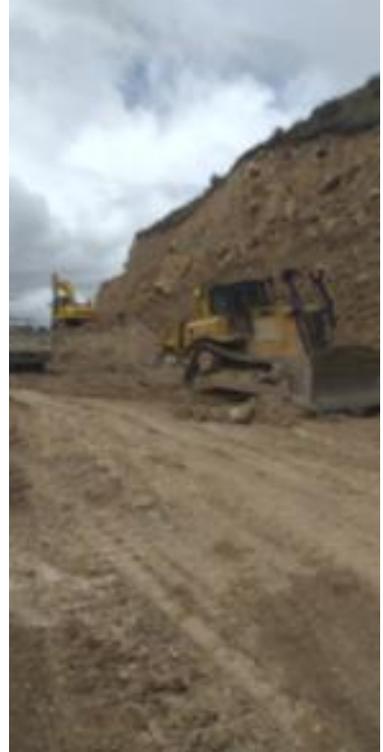
**Actividades:**  
PROGRESIVA KM. 197+870  
200.0 MOVIMIENTO DE TIERRAS  
205.B EXCAVACION EN EXPLANACIONES EN ROCA SUELTA

**CDescripcion** \_\_\_\_\_:  
En la progresiva Km. 197+870m se realiza excavación en explanaciones en roca suelta. Se utiliza una excavadora de oruga , tractor con ripper. trabajan: 1 capataz, 2 operadores, 2 obreros, 2 vigías.

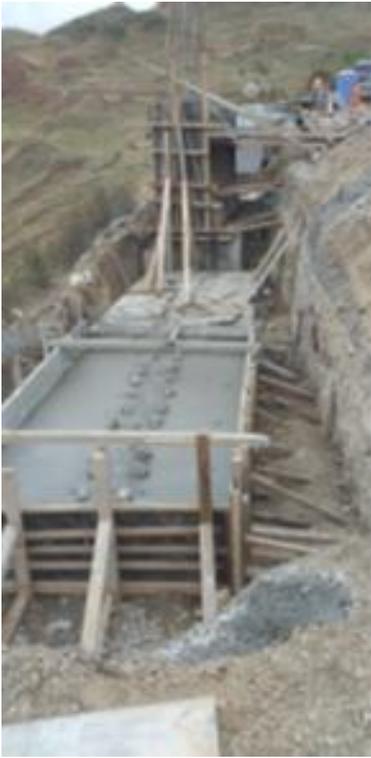
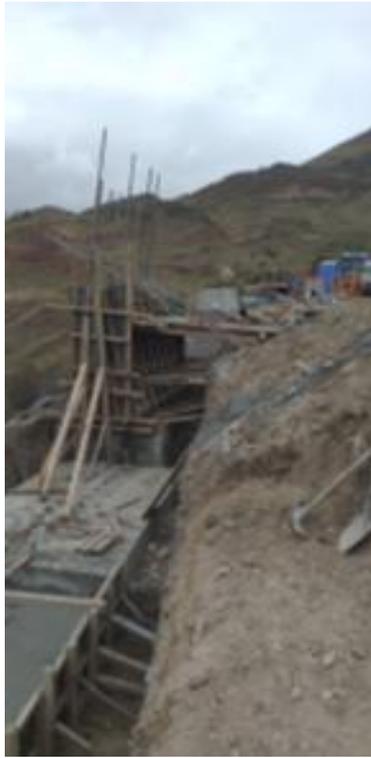
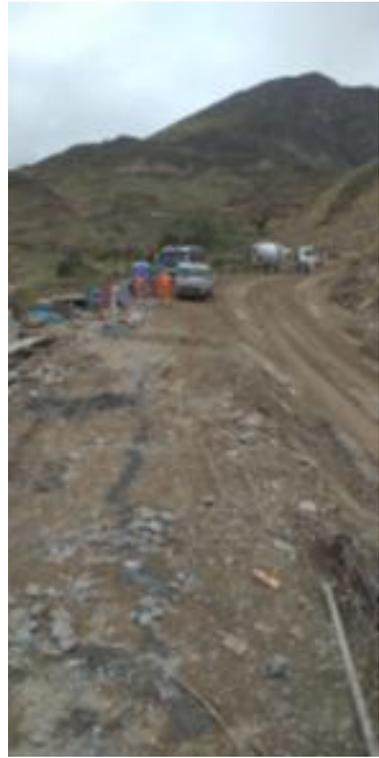
**Actividades:**  
PROGRESIVAS KM. 196+200 A 196+215  
600.0 OBRAS DE ARTE Y DRENAJE  
610.E1 CONCRETO CICLOPEO ( F'C= 175 KG/CM2 + 30 % DE P.M. )

**CDescripcion** \_\_\_\_\_ :  
En las progresivas KM. 196+200 a 196+205 se verifica el vaciado de muros ciclopeos donde se vaciado la zapata de muro y elevación de muro de concreto ciclopeo. Se utilizó 2 camiones mixer, 2vibradores de concreto. trabajaron: 1 capataz, 2 operadores de mixer, 6 obreros, 2 vigias.

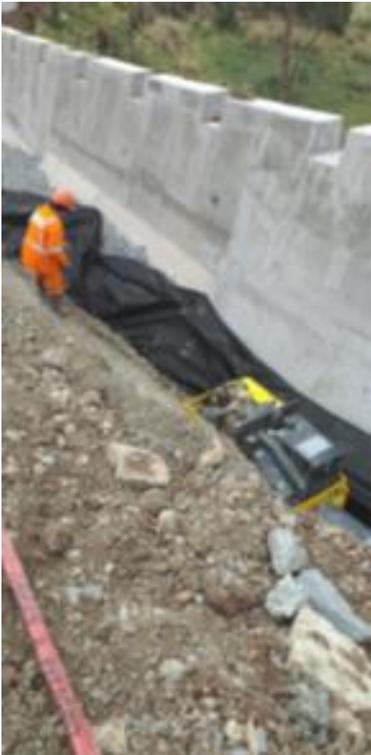
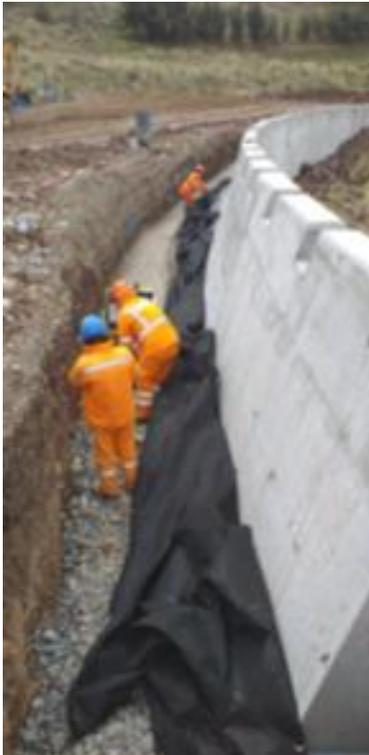
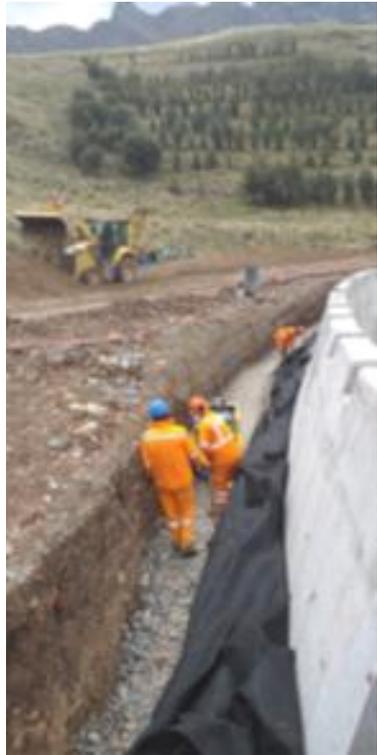
**Actividades:**  
PROGRESIVA KM. 196+720 a 196+740  
600.0 OBRAS DE ARTE Y DRENAJE  
605.A RELLENO PARA ESTRUCTURA

**CDescripcion** \_\_\_\_\_:  
En la progresiva KM. 196+720 a 196+740 se realiza el relleno en muros. Se utiliza una retroexcavadora, mini compactadora y herramientas menores, trabajan: 1 capataz, 1 operador, 3 obreros.

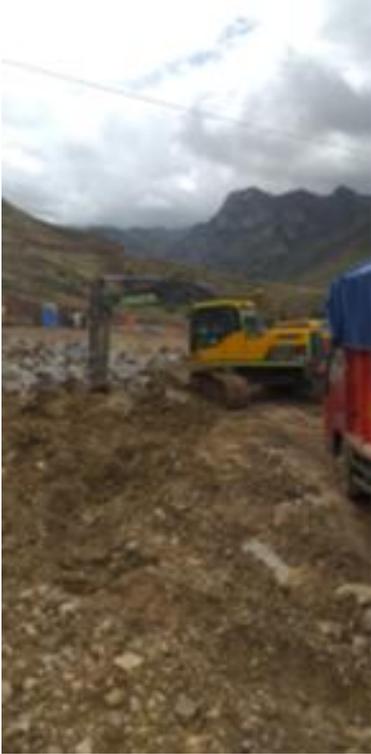
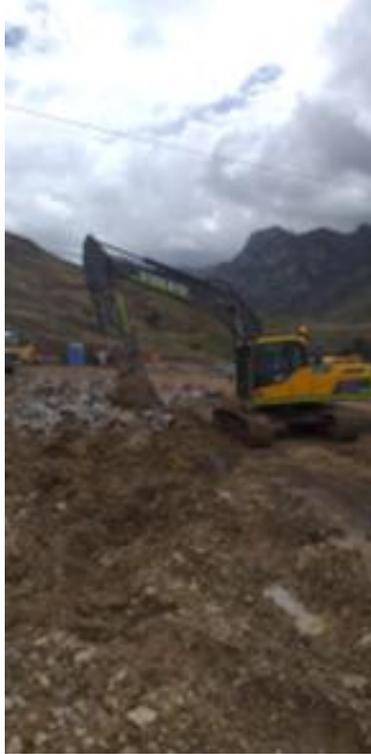
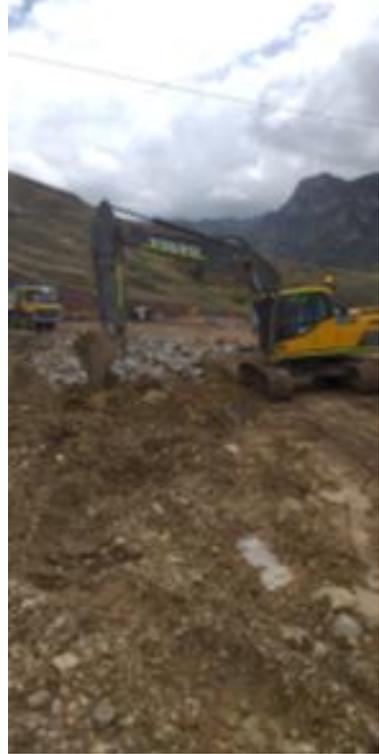
**Actividades:**  
PROGRESIVA KM. 196+240 A KM. 196+480  
200.0 MOVIMIENTO DE TIERRAS  
220.B MEJORAMIENTOS DE LA SUBRASANTE CON MATERIAL DE CANTERA

**CDescripcion** \_\_\_\_\_:  
En la progresiva Km. 196+240 a km. 196+480 Se realiza el mejoramiento de la subrasante en el lado derecho e izquierdo de la vía, a 1,50 m de profundidad, Se utiliza una excavadora de oruga, 1 tractor de oruga. trabajan: 1 capataz, 2 operadores, 2 vigía

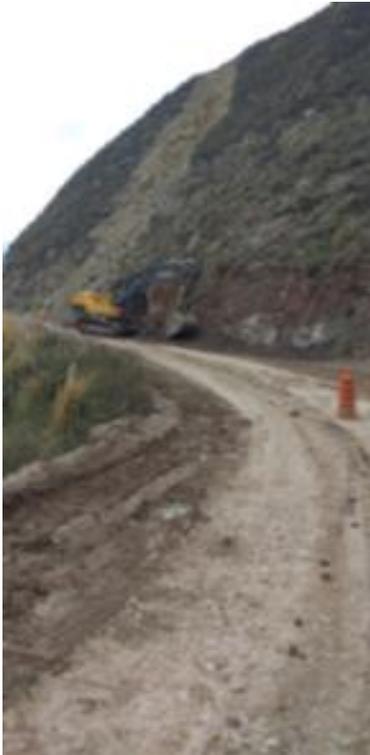
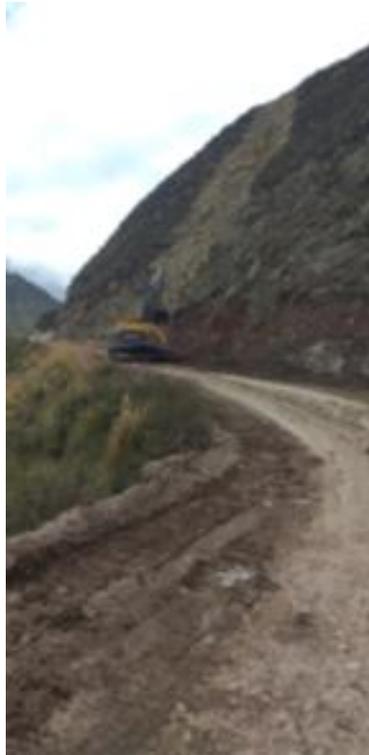
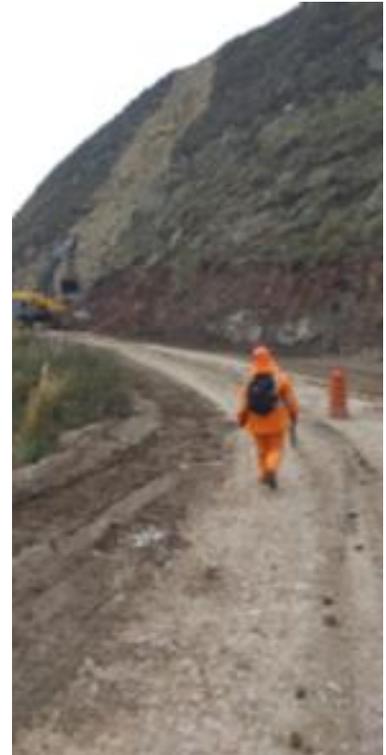
**Actividades:**  
PROGRESIVA KM. 195+380  
200.0 MOVIMIENTO DE TIERRAS  
205.A EXCAVACION EN EXPLANACIONES EN MATERIAL COMUN

**CDescripcion** \_\_\_\_\_:  
En la progresiva Km. 195+380 se realiza excavación en explanaciones en material común. Se utiliza una excavadora de oruga. trabajan: 1 capataz, 1 operadores, 2 obreros, 2 vigías.

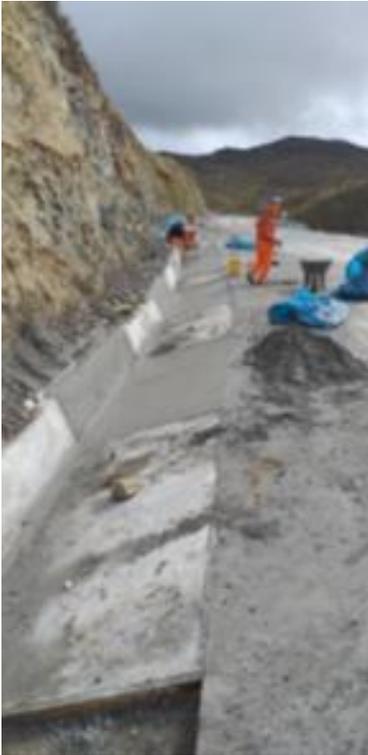
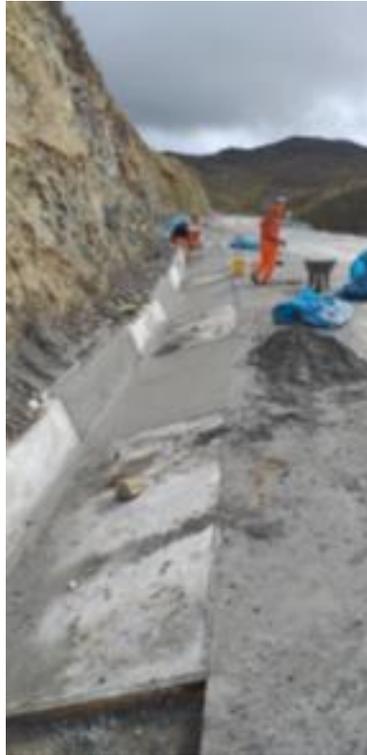
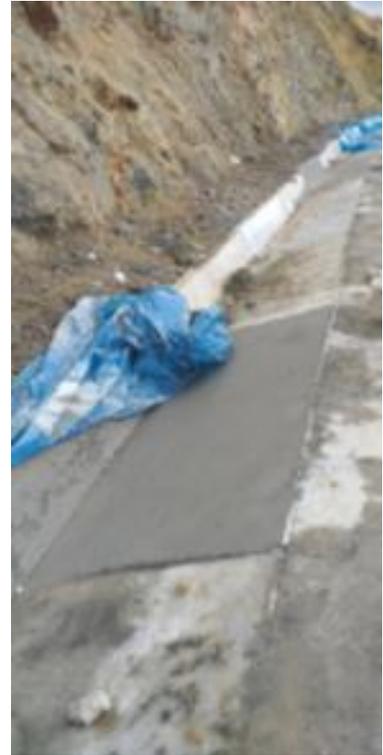
**PROGRESIVA KM. 185+480 A KM. 185+500  
600.0 OBRAS DE ARTE Y DRENAJE  
635.A CUNETAS REVESTIDAS TRIANGULAR TIPO**

**En la progresivas km. 182+580 a km. 182+720 se realiza la construcción de cunetas revestidas triangulares en el margen derecho de la vía. trabajan: 1 capataz, 4 obreros**

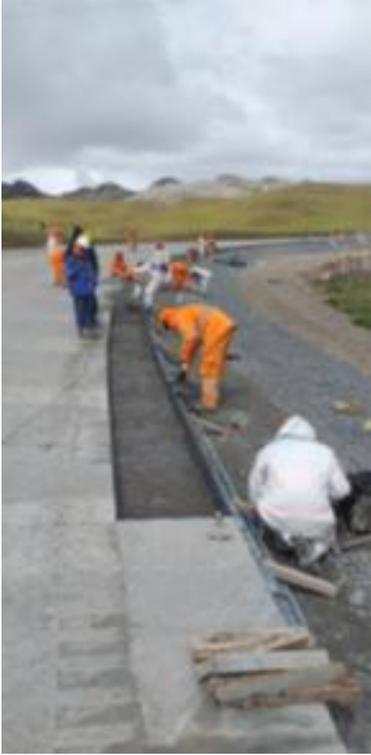
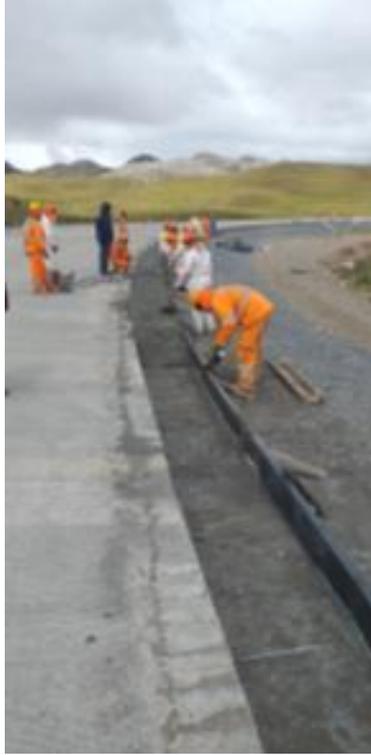
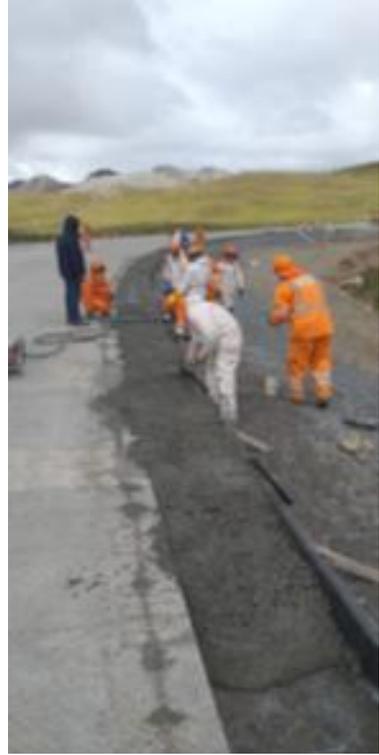
**Actividades:**  
PROGRESIVA KM. 185+235 A KM. 185+097  
500,0 PAVIMENTOS DE CONCRETO HIDRAULICO  
501.B PAVIMENTO DE CONCRETO HIDRAULICO S'S= 45 KG/CM2 (MANUAL )  
612,C ENCOFRADO Y DEENCOFRADO PARA PAVIMENTOS

**CDescripcion** \_\_\_\_\_ :  
En las progresivas Km. 185+235 a Km. 185+097 se realiza el encofrado del lado derecho de la vía, para la construcción manual de pavimentos de concreto hidráulico. Se utiliza equipo menor, trabajan: 1 capataz, 12 obreros, 2 vigía

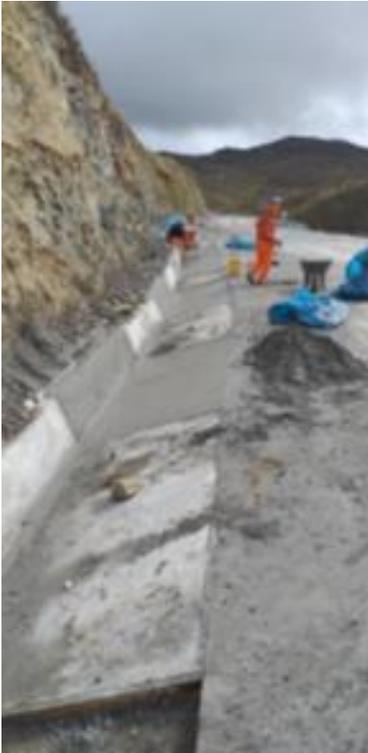
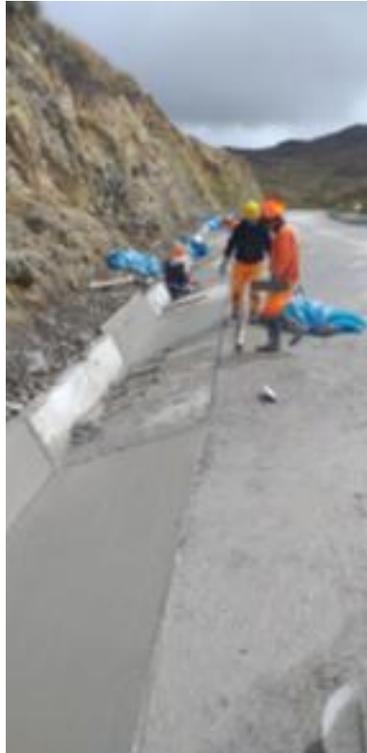
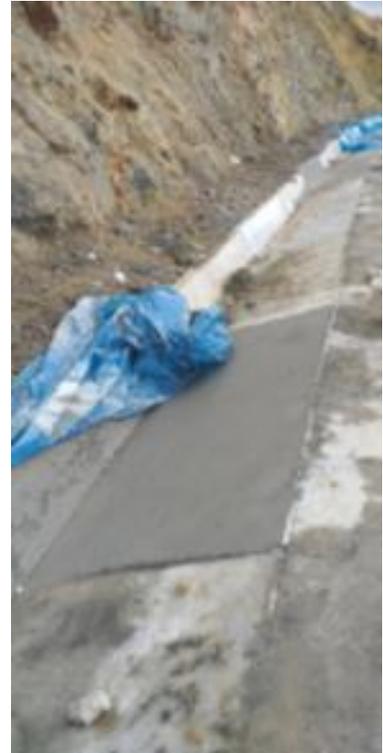
PROGRESIVA KM. 182+735 A KM. 182+600  
600.0 OBRAS DE ARTE Y DRENAJE  
635.A CUNETETA REVESTIDA TRIANGULAR TIPO

En la progresivas km. 182+735 a km. 182+600 se realiza la construcción de cunetas revestidas triangulares en el margen derecho de la vía. trabajan: 1 capataz, 4 obreros

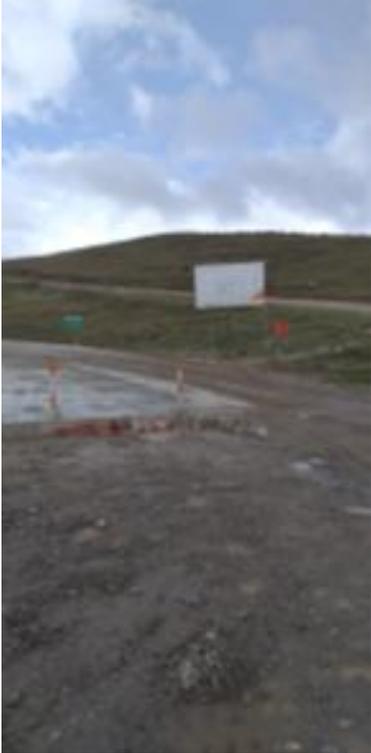
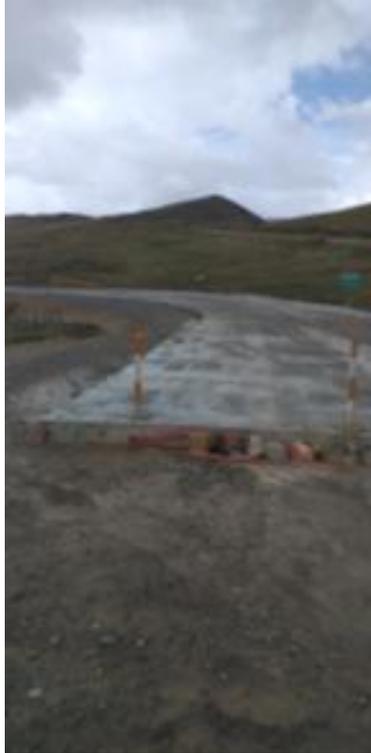
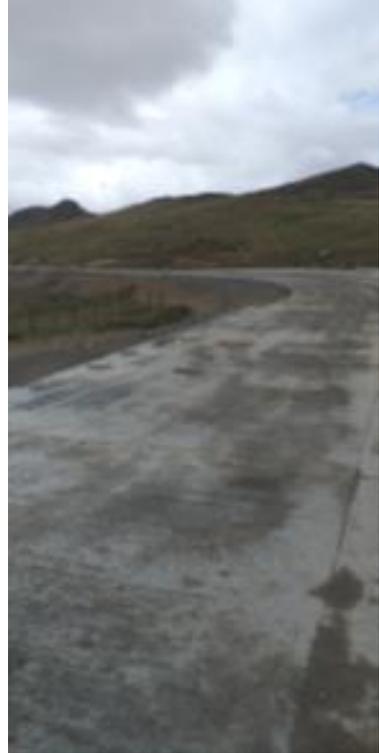
**Actividades:**  
PROGRESIVA KM. 181+100  
VISITA DE MONITOREO AL INICIO DEL TRAMO II: SIN ACTIVIDAD

**CDescripcion\_\_\_\_\_:**  
En la progresiva Km. 181+100 se realiza visita de monitoreo al inicio del tramo II, se verifica que hoy no hay actividades en este sector.
