## **BITACORA ELECTRÓNICA DE OBRA**

### **REGISTRO DE LA BITACORA Y FOTO DEL CUADERNO DE OBRA**

| Si | 226 | 02-11-2021 | Carretera Chuquicara-Puente Quiroz – Tauca-Cabana-Huandoval-Pallasca, Tramo: Tauca- Pallasca | NATALY SUSI CABALLON PAUCAR |

INFORME DIARIO N°226-2021-MNT. TAUCA-PALLASCA/NSCP

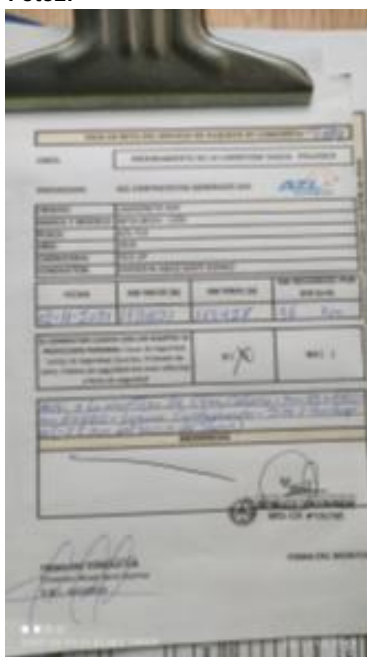
Foto2:

CONTROL DEL KILOMETRAJE DE LA CAMIONETA.

CONTROL DEL KILOMETRAJE DE LA CAMIONETA PARA LOS TRABAJOS DE MONITOREO.
