MINISTERIO DE TRANSPORTES Y COMUNICACIONES

## BITACORA ELECTRÓNICA DE OBRA

<b>Confirma Bitacora:</b> Si	<b>Nro Informe:</b> 228	<b>Fecha Informe:</b> 04-11-2021	<b>Nombre De La Obra:</b> Carretera Chuquicara-Puente Quiroz – Tauca-Cabana-Huandoval-Pallasca, Tramo: Tauca- Pallasca	<b>Personal Encargado:</b> NATALY SUSI CABALLON PAUCAR
---------------------------------	----------------------------	-------------------------------------	---	---

INFORME DIARIO N°228-2021-MNT. TAUCA-PALLASCA/NSCP

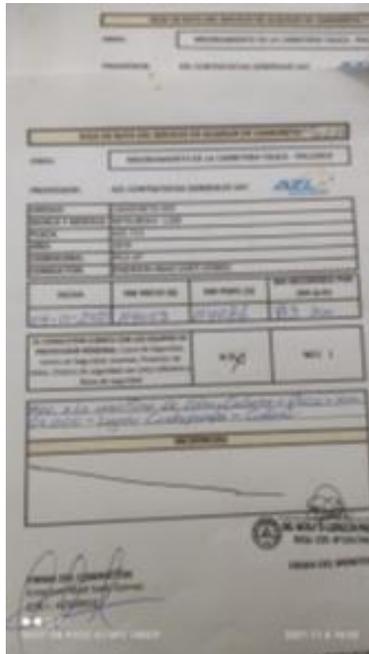
**CDescripcion\_\_\_\_\_:**  
 CONTROL DEL KILOMETRAJE DE LA CAMIONETA PARA LOS TRABAJOS DE MONITOREO.
