## BITACORA ELECTRÓNICA DE OBRA

<b>Confirma Bitacora:</b> Si	<b>Nro Informe:</b> 184	<b>Fecha Informe:</b> 05-11-2021	<b>Nombre De La Obra:</b> Carretera Oyon- Ambo, Tramo II: Dv. Cerro de Pasco- Dv. Chacayan	<b>Personal Encargado:</b> BORIS WALTER AYLLÓN CARCELÉN
---------------------------------	----------------------------	-------------------------------------	---	---

OBRA: MEJORAMIENTO DE LA CARRETERA OYON - AMBO TRAMO 2 DESVIO CERRO DE PASCO DESVIO CHACAYAN

TRAMO 2 progresiva km. 181+000 a la progresiva km. 230+000

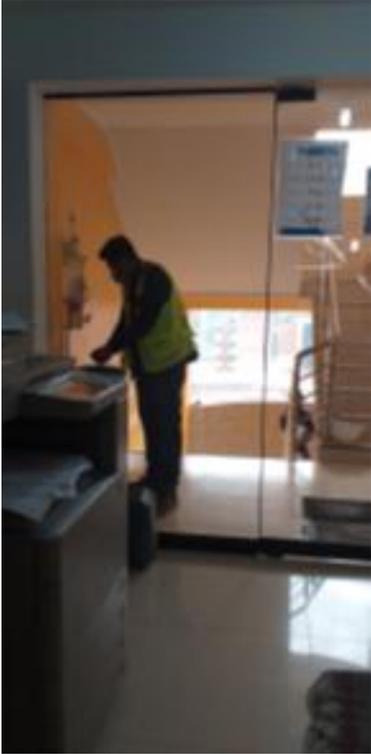
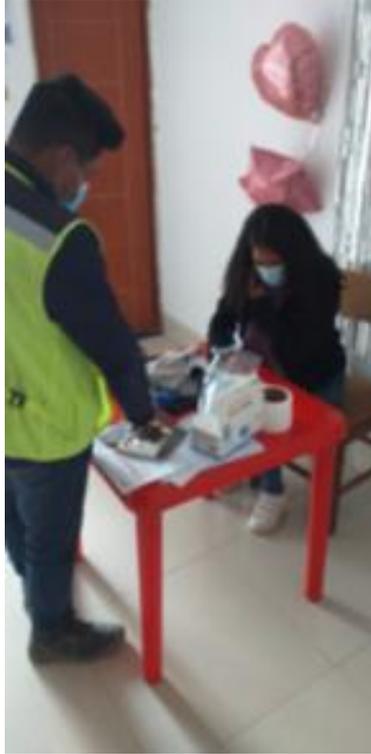
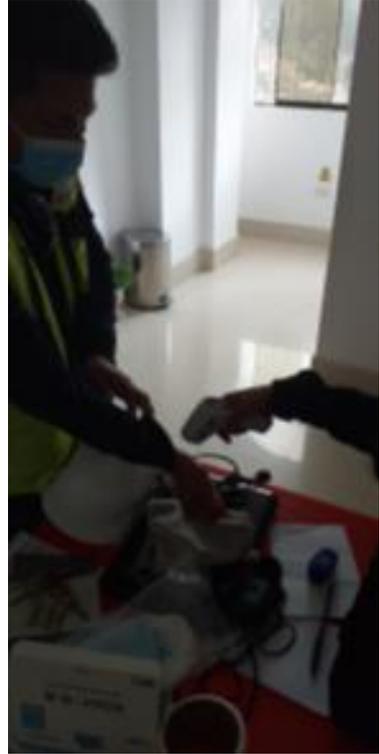
**Actividades:**  
PROGRESIVA KM. 215+400  
VISITA DE MONITOREO A LAS OFICINAS DE LA SUPERVISION: EN BUSCA DEL CUADERNO DE OBRA. Y VERIFICACIÓN DE RECURSOS

**CDescripcion** \_\_\_\_\_:  
En la progresiva Km. 215+400 se realiza visita de monitoreo a las oficinas de supervisión en busca del cuaderno de obra y verificación del recurso humano. se logro acceso al cuaderno de obra.

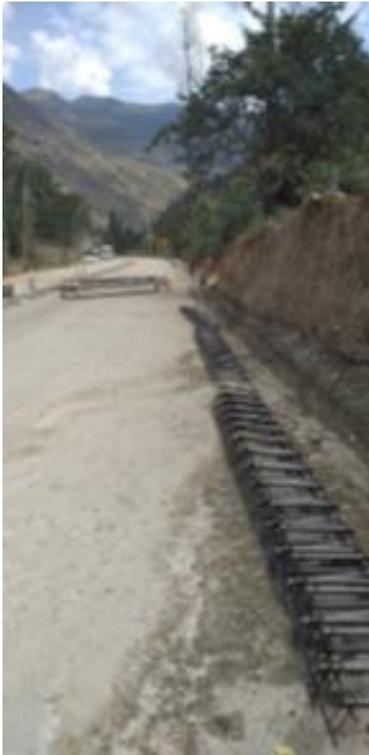
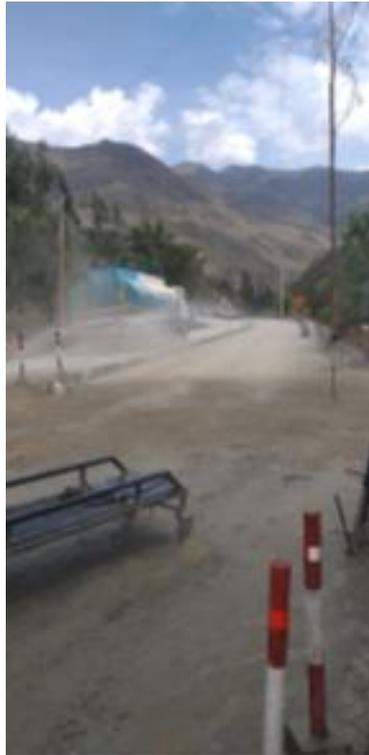
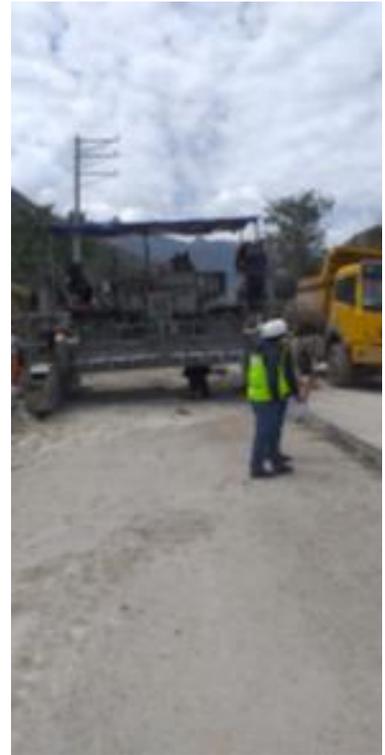
PROGRESIVAS KM. 221+520 A KM. 222+000  
500,0 PAVIMENTOS DE CONCRETO HIDRAULICO  
501.A PAVIMENTO DE CONCRETO HIDRAULICO S'S= 45 KG/CM2 (PAVIMENTADORA )  
612,C ENCOFRADO Y DESENCOFRADO PARA PAVIMENTOS

En las progresivas Km. 221+520 a Km. 222+000 se realiza , la limpieza de terreno, colocación de guías y el encofrado del lado derecho de la vía, para la construcción de pavimentos de concreto hidráulico. Se utiliza equipo menor, trabajan: 1 capataz, 15 obreros, 2 vigías

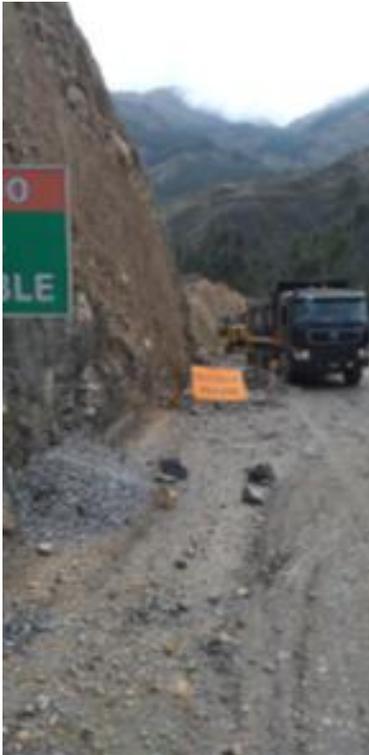
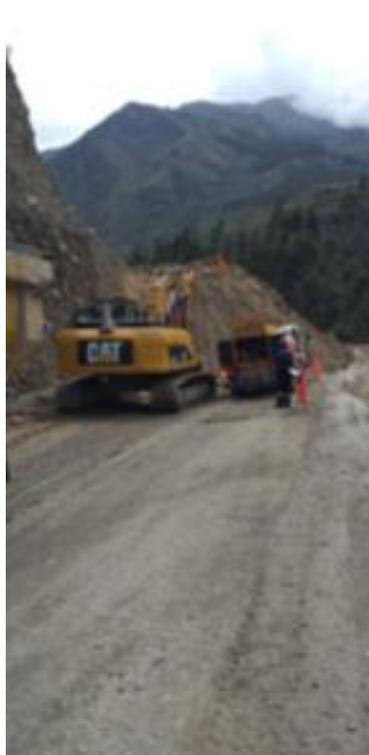
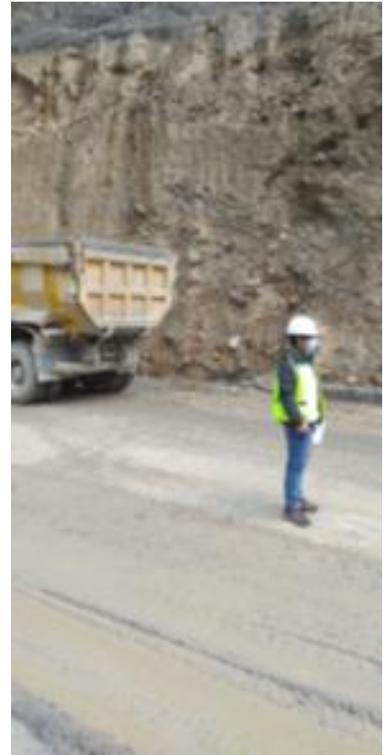
PROGRESIVA KM. 228+480

En la progresiva Km. 228+480 se realiza la carga y transporte de material de eliminación se lleva el material al DME del Km. 228+460 . Se utiliza una excavadora de oruga, 3 volquetes. trabajan 1 capataz, 1 operador. 3 choferes, 2 vigías.

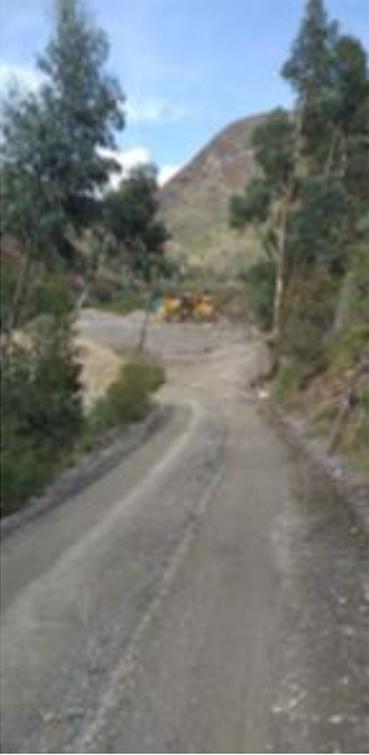
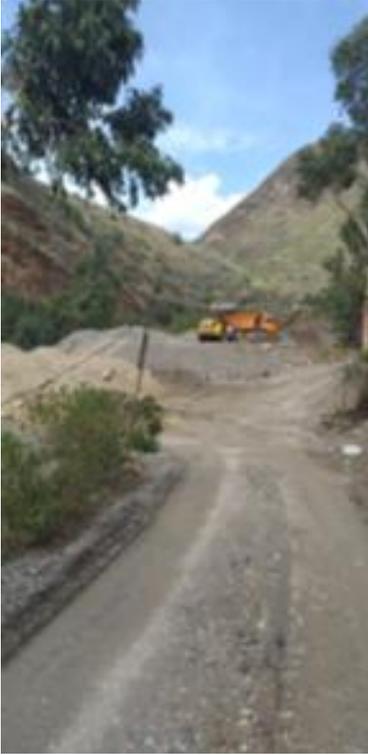
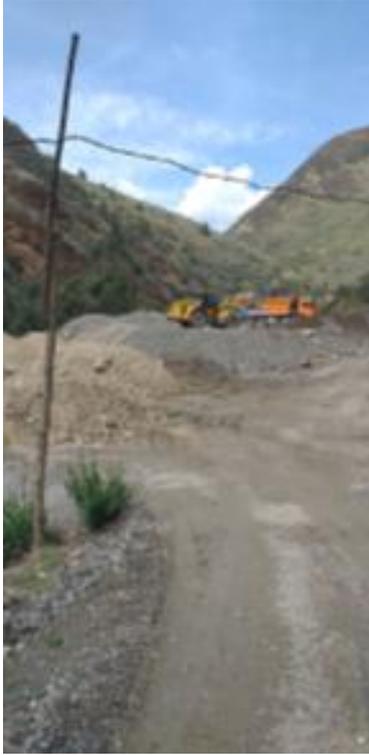
**Actividades:**  
PROGRESIVA 228+460  
900.0 PROTECCION AMBIENTAL  
907 PROGRAMA DE CIERRE DE OBRA  
907.C ACONDICIONAMIENTO DE DESECHOS Y MATERIAL EXCEDENTE

**CDescripcion** \_\_\_\_\_ :  
En la progresiva Km. 228+460 se realiza visita de monitoreo al DME donde se realiza la descarga de material de eliminación, para su acondicionamiento de desechos y material excedente. en el sitio hay un cargador frontal trabajando en el día de hoy.

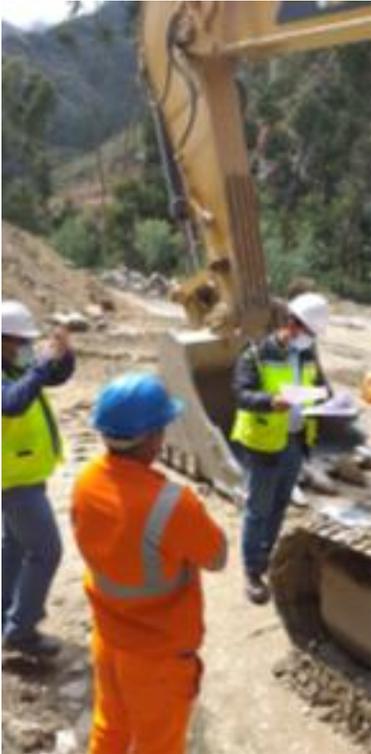
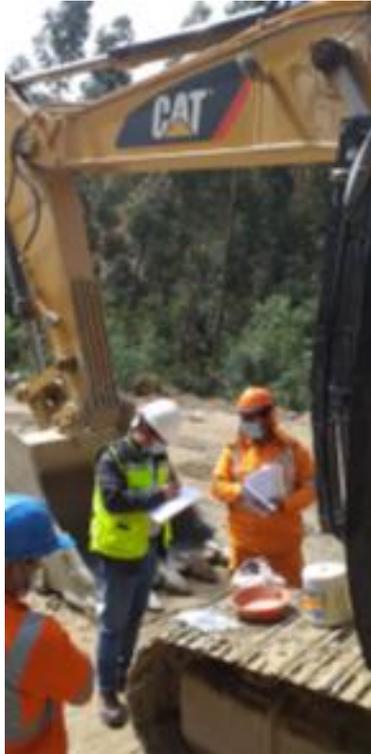
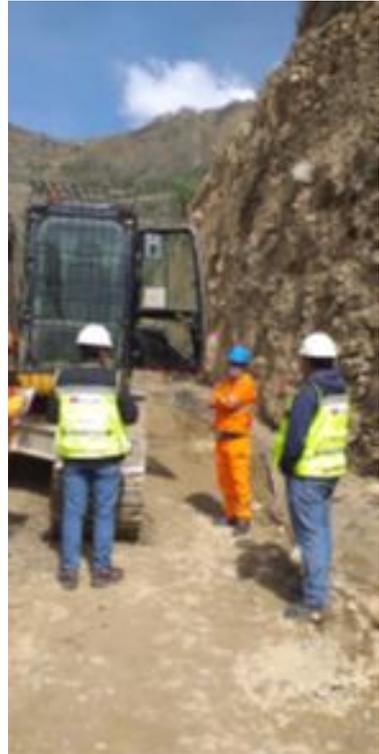
**Actividades:**  
PROGRESIVA KM. 224+480  
VISITA DE MONITOREO A LA ZONA BAJA DEL TRAMO II: VERIFICACION DE CUMPLIMIENTO DE MEDIDAS DE SEGURIDAD

**CDescripcion** \_\_\_\_\_:  
En la progresiva Km. 224+480 se realiza la verificación en campo, junto con los especialistas de la Supervisión en la parte ambiental y SOMA de los equipos: extintor, botiquín de primeros auxilios y equipos antiderrames y demás. de la empresa Contratista y sub-contratistas. Se entrevisto a los trabajadores del tema de seguridad del día, firma del ATS, uso correcto de los EPPs, etc.

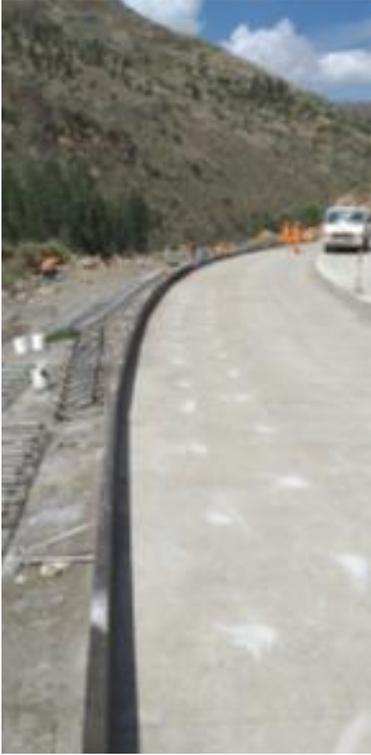
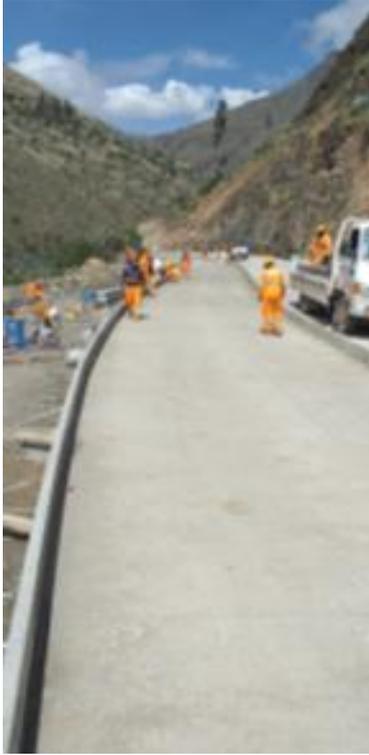
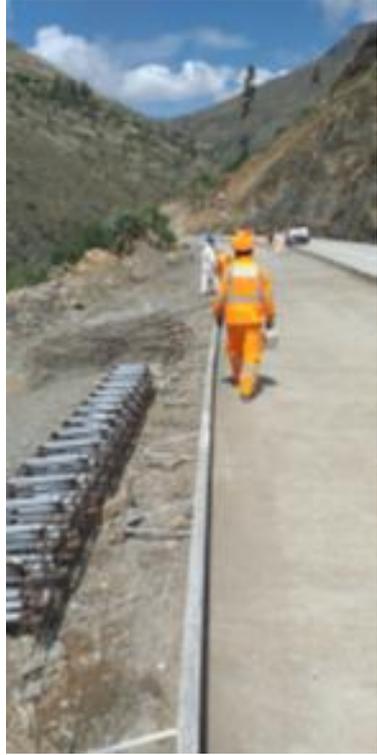
**Actividades:**  
PROGRESIVAS KM. 226+940 A KM. 226+860  
500,0 PAVIMENTOS DE CONCRETO HIDRAULICO  
501.B PAVIMENTO DE CONCRETO HIDRAULICO S'S= 45 KG/CM2 (MANUAL )  
612,C ENCOFRADO Y DESENCOFRADO PARA PAVIMENTOS

**CDescripcion** \_\_\_\_\_ :  
En las progresivas Km. 226+940 a Km. 226+860 se realiza el encofrado del lado derecho de la vía, para la construcción manual de pavimentos de concreto hidráulico. Se utiliza equipo menor, trabajan: 1 capataz, 15 obreros, 2 vigías

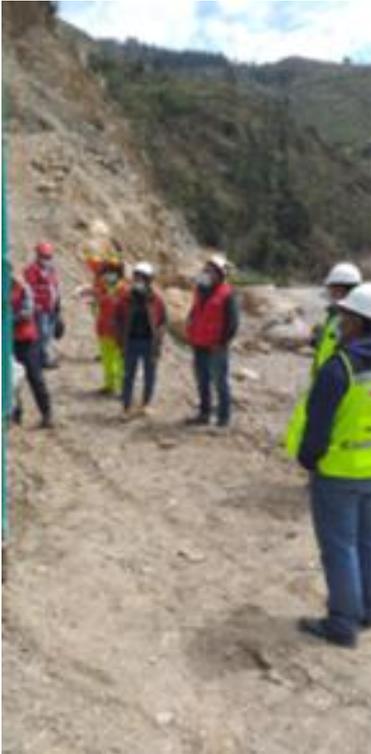
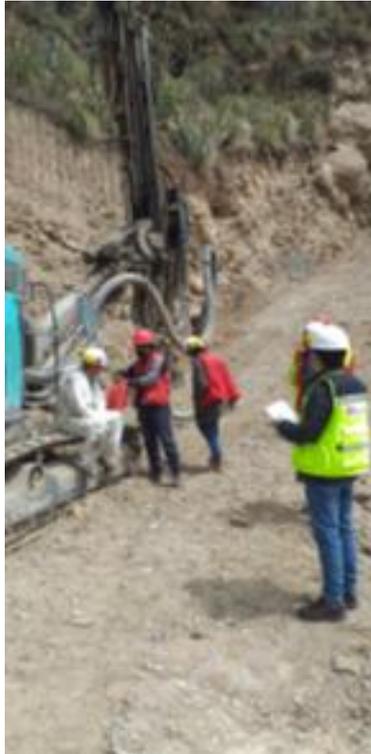
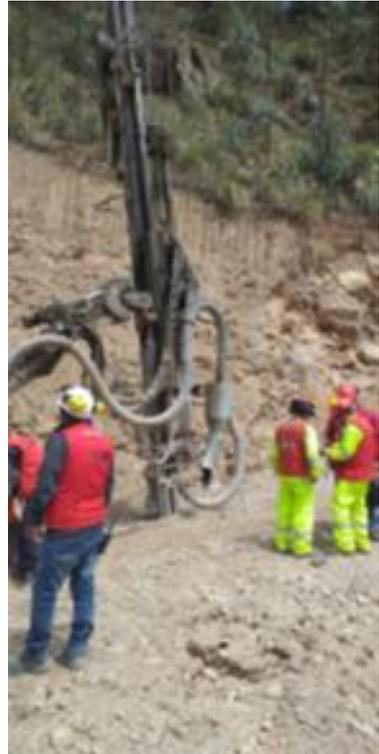
**Actividades:**  
PROGRESIVA KM. 223+220  
VISITA DE MONITOREO A LA ZONA BAJA DEL TRAMO II: VERIFICACION DE CUMPLIMIENTO DE MEDIDAS DE SEGURIDAD Y AMBIENTAL

**CDescripcion\_\_\_\_\_:**  
En la progresiva Km. 223+220 se realiza la verificación en campo, junto con los especialistas de la Supervisión en la parte ambiental y SOMA de los equipos: extintor, botiquín de primeros auxilios y equipos antiderrames y demás. de la empresa Contratista y sub-contratistas. Se entrevistó a los trabajadores del tema de seguridad del día, firma del ATS, uso correcto de los EPPs, etc.

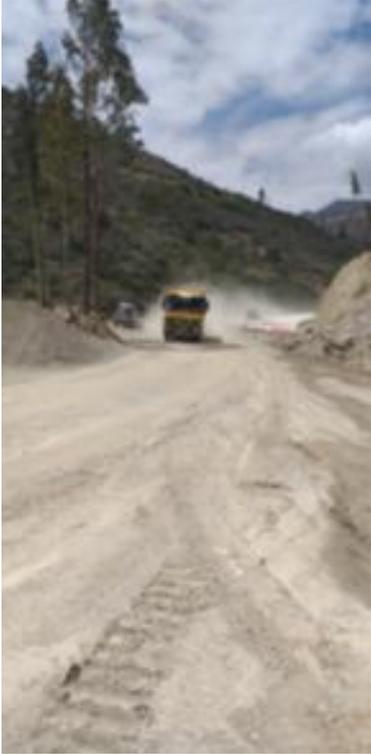
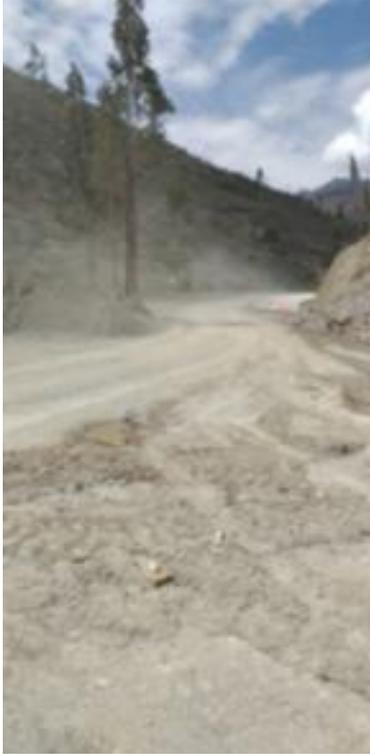
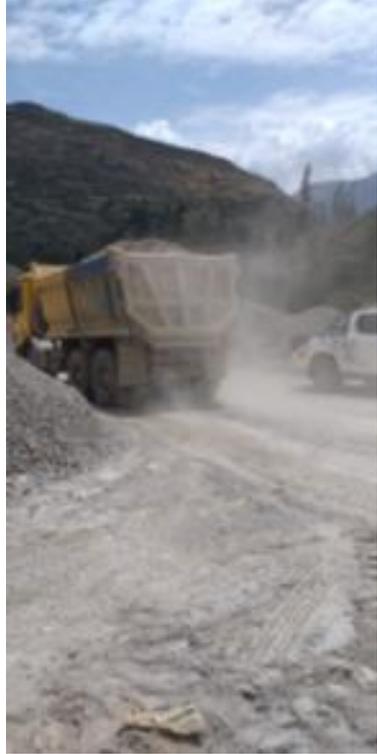
**Actividades:**  
PROGRESIVA KM. 223+200  
VISITA DE MONITOREO A LA ZONA BAJA DEL TRAMO II: VERIFICACION DE CUMPLIMIENTO DE MEDIDAS DE SEGURIDAD Y AMBIENTAL

**CDescripcion\_\_\_\_\_:**  
En la progresiva Km. 223+200 se realiza la verificación en campo, junto con los especialistas de la Supervisión en la parte ambiental y SOMA de la formación de polvo ocasionado por el pase de los volquetes, por la falta del regado constante de la vía.

Es necesario que la contratista, incremente las labores de mantenimiento y regado anti polvo de todo el tramo II en tiempos soleados

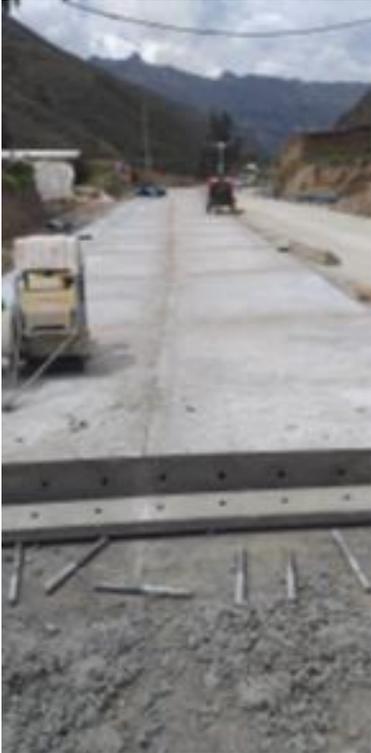
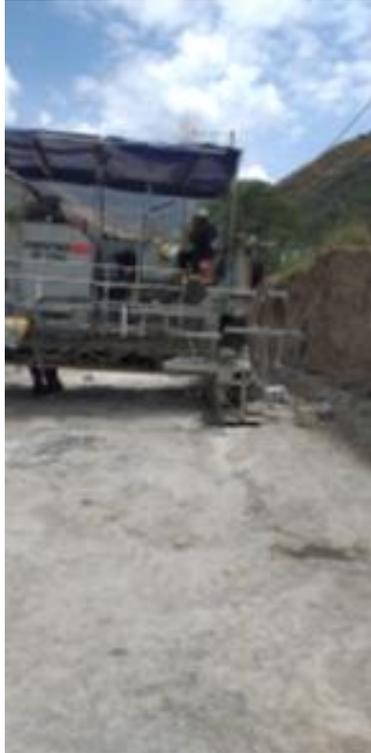
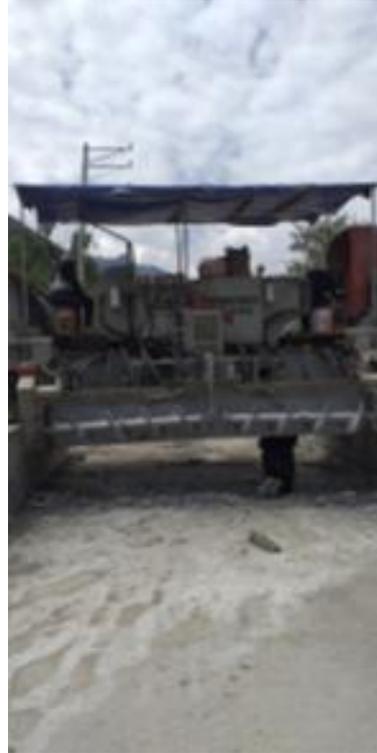
**Actividades:**  
PROGRESIVA KM. 221+510  
500.0 PAVIMENTOS DE CONCRETO HIDRAULICO  
501.A PAVIMENTO DE CONCRETO HIDRAULICO S'S= 45 KG/CM2 (PAVIMENTADORA)

**CDescripcion \_\_\_\_\_:**  
En las progresiva KM. 221+510 Se verifica el avance de la construcción de pavimentos de concreto hidráulico por el lado derecho de la vía. Se utiliza una pavimentadora sin accesorios de inclusión de refuerzo metálico horizontal y vertical, una retroexcavadora , un camión cisterna, 4 volquetes , y trabajan: 1 capataz, 4 operadores de pavimentadora, 1 operador de retroexcavadora, 1 chofer de cisterna, 15 obreros. 2 vigías

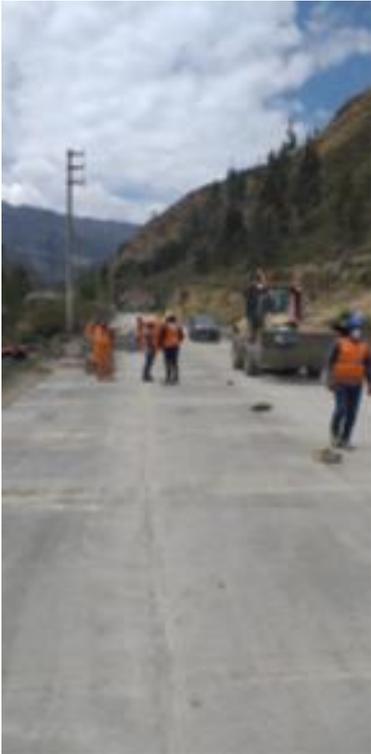
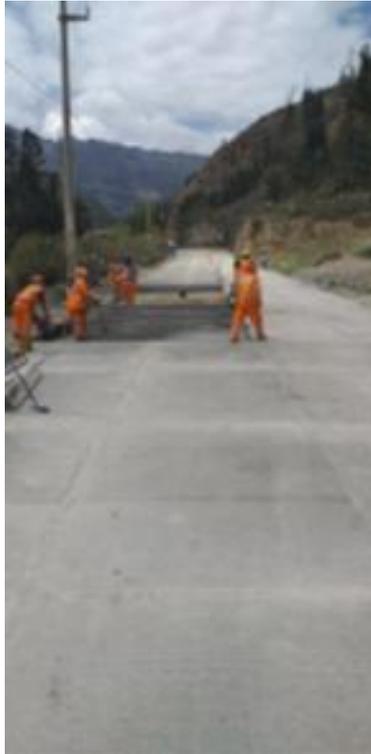
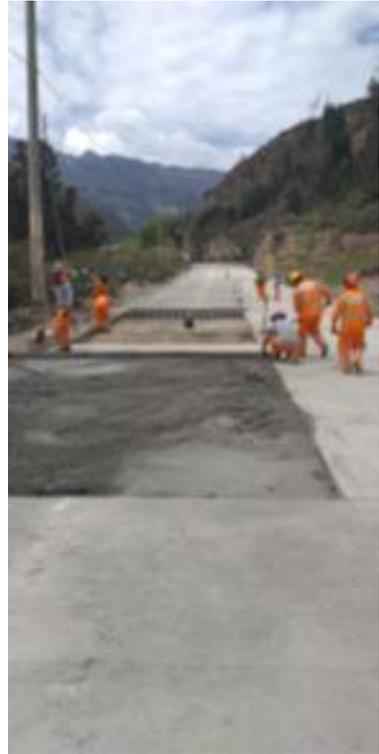
**Actividades:**  
PROGRESIVAS KM. 221+327 A KM. 221+335  
500,0 PAVIMENTOS DE CONCRETO HIDRAULICO  
501.B PAVIMENTO DE CONCRETO HIDRAULICO S'S= 45 KG/CM2 (MANUAL )  
612,C ENCOFRADO Y DESENCOFRADO PARA PAVIMENTOS

**CDescripcion** \_\_\_\_\_ :  
En las progresivas Km. 221+327 a Km. 221+337 se realiza el encofrado y el vaciado del lado derecho de la vía, para la construcción manual de pavimentos de concreto hidráulico. Se utiliza dos camiones mixer, equipo menor, trabajan: 1 capataz, 2 operadores de mixer, 15 obreros, 2 vigías

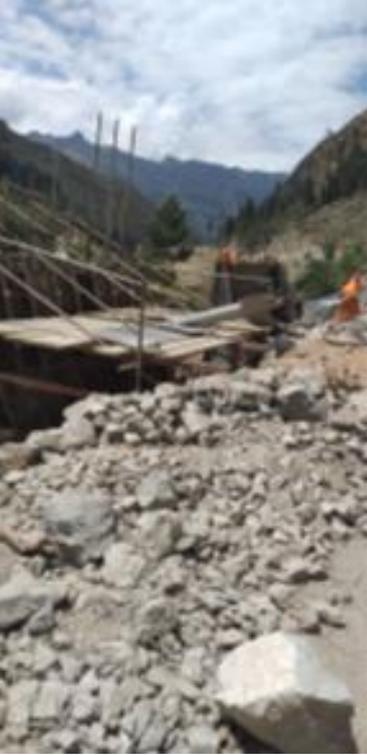
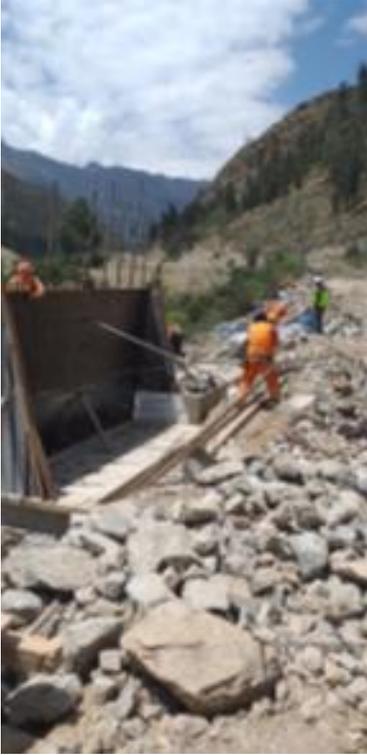
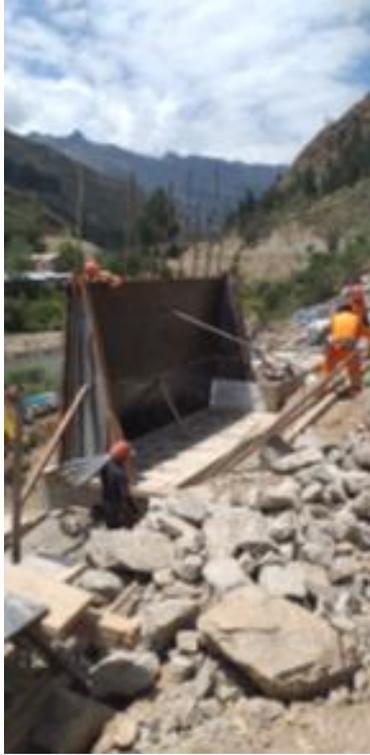
**Actividades:**  
PROGRESIVA KM. 221+160 a 221+169  
600.0 OBRAS DE ARTE Y DRENAJE  
612.A ENCOFRADO Y DESENCOFRADO DE OBRAS DE ARTE

**CDescripcion** \_\_\_\_\_:  
En la progresiva Km. 221+160 a Km. 221+169 se realiza el encofrado de muros ciclópeos. se utiliza herramientas menores. trabajan 1 capataz, 6 obreros

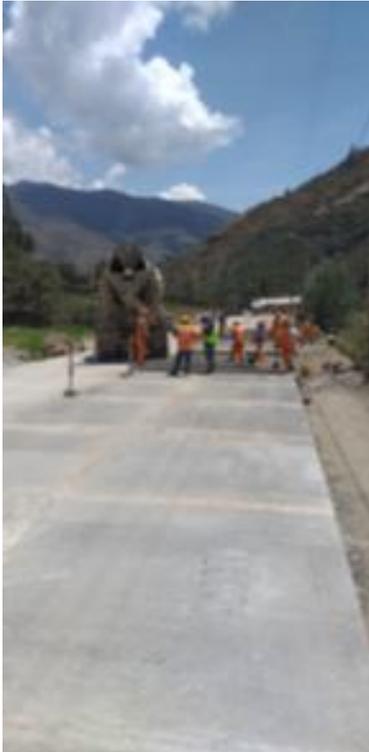
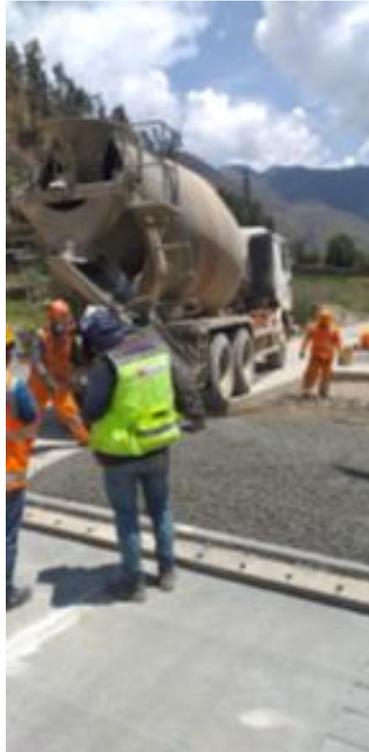
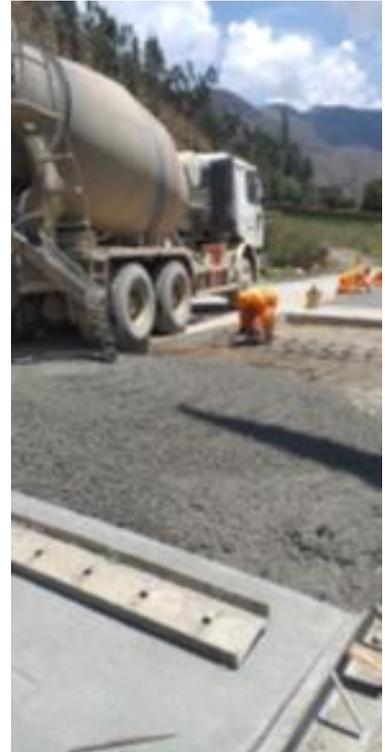
**PROGRESIVAS KM. 221+317 A KM. 221+326  
500,0 PAVIMENTOS DE CONCRETO HIDRAULICO  
501.B PAVIMENTO DE CONCRETO HIDRAULICO S'S= 45 KG/CM2 (MANUAL )  
612,C ENCOFRADO Y DEENCOFRADO PARA PAVIMENTOS**

**En las progresivas Km. 221+317 a Km. 221+326 se realiza el encofrado del lado derecho de la vía, para la construcción manual de pavimentos de concreto hidráulico. Se utiliza dos camiones mixer, equipo menor, trabajan: 1 capataz, 2 operadores de mixer, 15 obreros, 2 vigías**

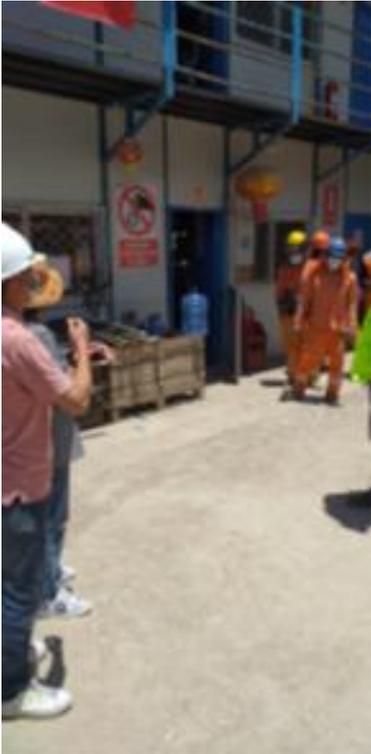
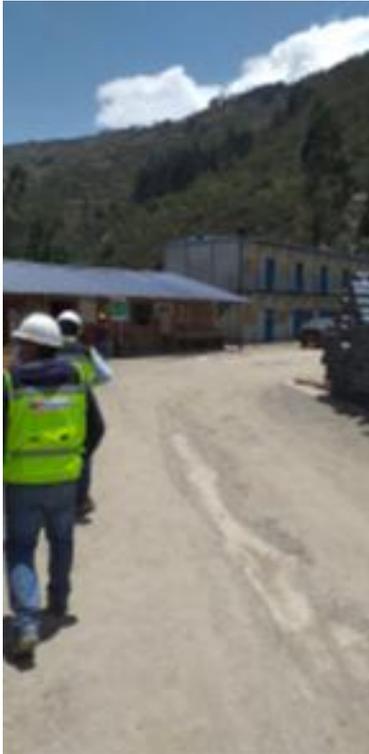
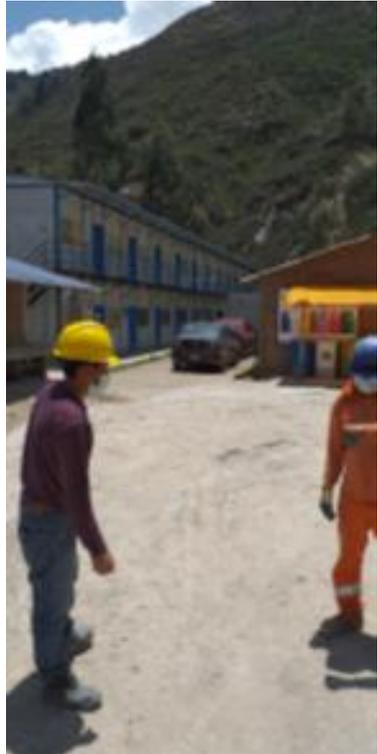
**Actividades:**  
PROGRESIVA KM.219+650  
VISITA DE MONITOREO AL CAMPAMENTO DEL CONTRATISTA: VISITA A COMEDORES, BAÑOS Y HABITACIONES DE LOS TRABAJADORES

**CDescripcion** \_\_\_\_\_:  
En la progresiva Km. 219+650 se realiza visita de monitoreo al campamento del contratista, junto con los especialistas en la parte de Seguridad y Ambiental de la Supervisión a verificar el cumplimiento de la Contratista en la parte ambiental y SOMA. se visito las zonas de comedores, baños, habitaciones y lugares comunes, se presento observaciones en el orden y limpieza, falta de agua en algunos baños y otros.

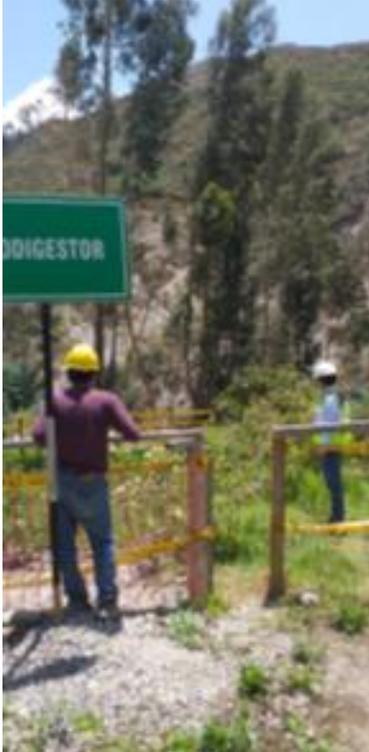
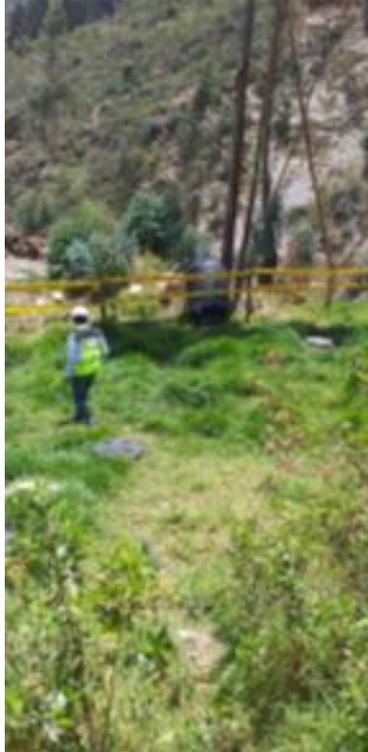
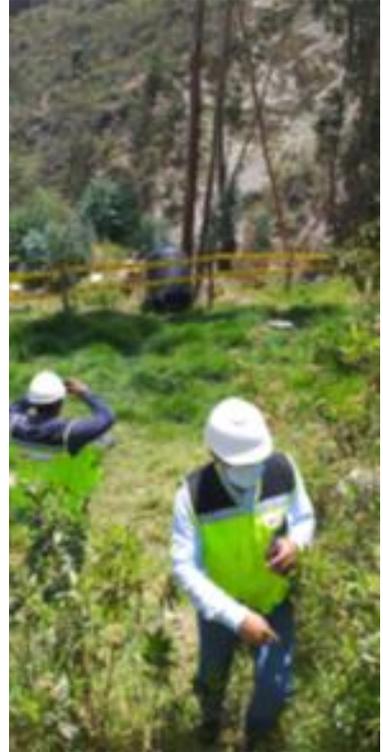
PROGRESIVA KM.219+650  
VISITA DE MONITOREO AL CAMPAMENTO DEL CONTRATISTA: VISITA AL BIODIGESTOR ( CAPTACION DEL DESAGUE )

En la progresiva Km. 219+650 se realiza visita de monitoreo al campamento del contratista, junto con los especialistas de la Supervisión en la parte de Seguridad y Ambiental a verificar el cumplimiento de la Contratista en la parte ambiental y SOMA. se visito la zona donde están los biodigestores del desague del campamento.

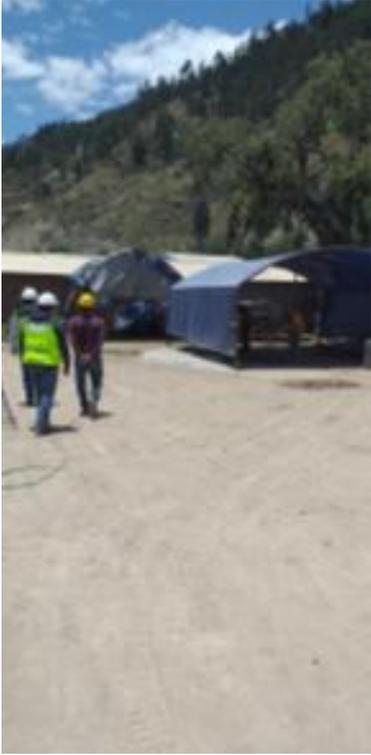
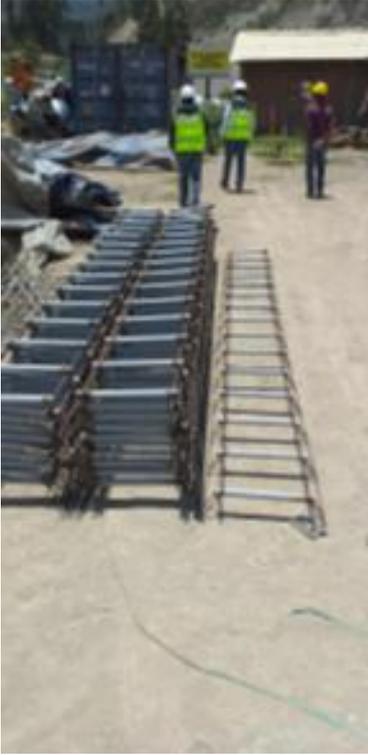
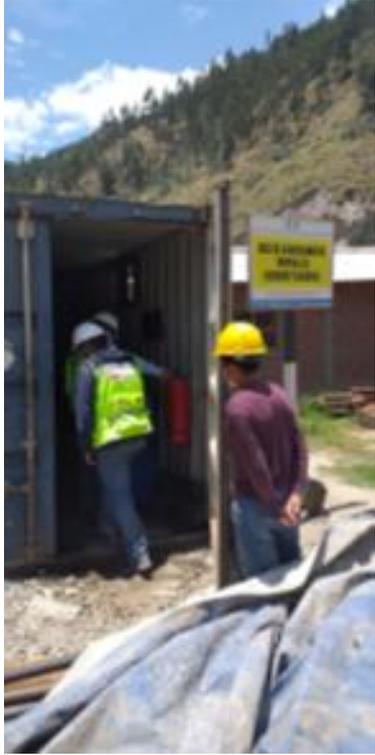
**Actividades:**  
PROGRESIVA KM.219+650 VISITA DE MONITOREO AL CAMPAMENTO DEL CONTRATISTA: VISITA A LOS TALLERES Y ALMACEN DE DESECHOS PELIGROSOS

**CDescripcion\_\_\_\_\_:**  
En la progresiva Km. 219+650 se realiza visita de monitoreo al campamento del contratista, junto con los especialistas de la Supervisión en la parte de Seguridad y Ambiental a verificar el cumplimiento de la Contratista en la parte ambiental y SOMA. se visito el área de almacén de residuos peligrosos

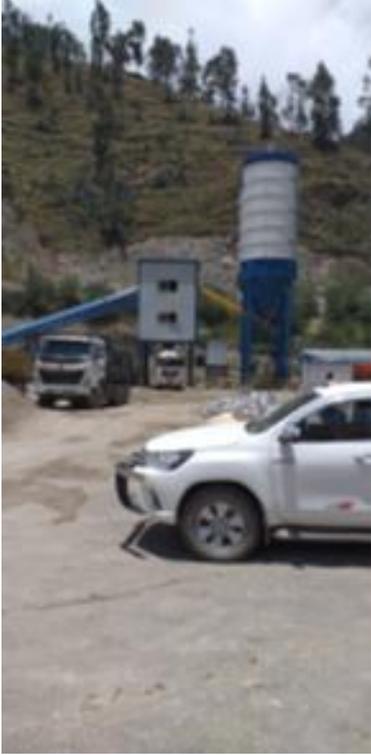
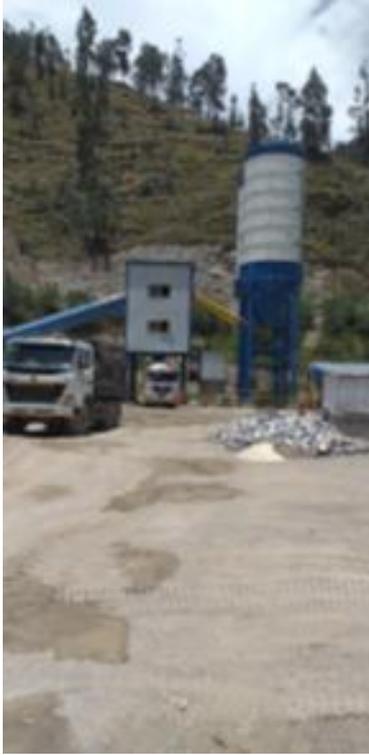
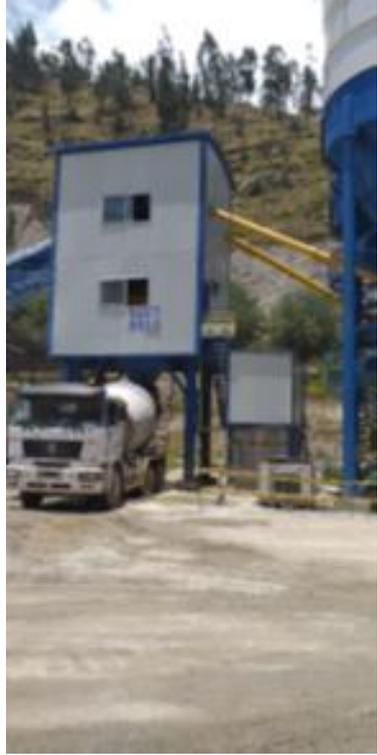
**Actividades:**  
PROGRESIVA KM.219+650  
VISITA DE MONITOREO AL CAMPAMENTO DEL CONTRATISTA: VISITA A LA PLANTA DE CONCRETO

**CDescripcion** \_\_\_\_\_:  
En la progresiva Km. 219+650 se realiza visita de monitoreo al campamento del contratista, junto con los especialistas de la Supervisión en la parte de Seguridad y Ambiental a verificar el cumplimiento de la Contratista en la parte ambiental y SOMA. se visito la planta de concreto, donde esta en funcionamiento.
