BITACORA ELECTRÓNICA DE OBRA

| Confirma Bitacora: Si | Nro Informe: 229 | Fecha Informe: 05-11-2021 | Nombre De La Obra: Carretera Chuquicara-Puente Quiroz – Tauca-Cabana-Huandoval-Pallasca, Tramo: Tauca- Pallasca | Personal Encargado: NATALY SUSI CABALLON PAUCAR |

INFORME DIARIO N°229-2021-MNT. TAUCA-PALLASCA/NSCP

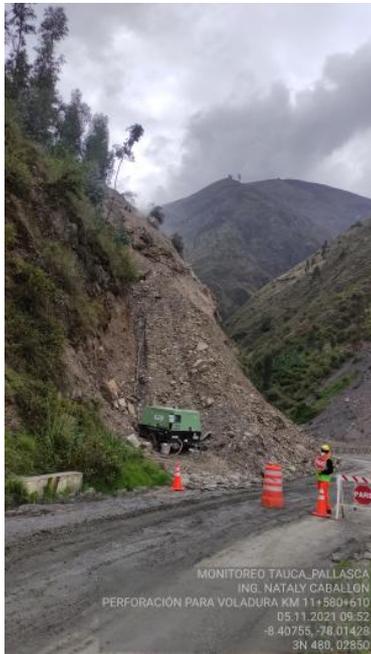
Foto1:

Actividades:
 PERFORACIÓN PARA VOLADURA EN EL KM 11+580 - KM 11+610.

CDescripcion _____:
 MO: 1 INGENIERO ENCARGADO DEL FRENTE, 1 CAPATAZ, 3 TÉCNICOS DE PERFORACIÓN Y VOLADURA, 3 AYUDANTES DE LOS PERFORADORES, 1 OPERADOR DE LA COMPRESORA, 3 CONDUCTORES, 2 VIGÍAS.
 EM: 3 PERFORADORAS, 1 COMPRESORA, 1 COMBI, 1 CANION, 1 CAMIONETA.
