## BITACORA ELECTRÓNICA DE OBRA

| Si | 229 | 05-11-2021 | Carretera Chuquicara-Puente<br>Quiroz – Tauca-Cabana-<br>Huandoval-Pallasca, Tramo:<br>Tauca- Pallasca | NATALY SUSI CABALLON<br>PAUCAR |

INFORME DIARIO N°229-2021-MNT. TAUCA-PALLASCA/NSCP

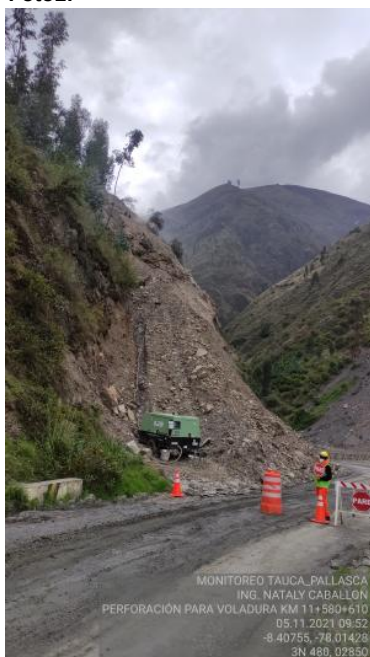
Foto1:

PERFORACIÓN PARA VOLADURA EN EL KM 11+580 - KM 11+610.

MO: 1 INGENIERO ENCARGADO DEL FRENTE, 1 CAPATAZ, 3 TÉCNICOS DE PERFORACIÓN Y VOLADURA, 3 AYUDANTES DE LOS PERFORADORES, 1 OPERADOR DE LA COMPRESORA, 3 CONDUCTORES, 2 VIGÍAS.

EM: 3 PERFORADORAS, 1 COMPRESORA, 1 COMBI, 1 CANION, 1 CAMIONETA.
