## BITACORA ELECTRÓNICA DE OBRA

| Si | 230 | 06-11-2021 | Carretera Chuquicara-Puente<br>Quiroz – Tauca-Cabana-<br>Huandoval-Pallasca, Tramo:<br>Tauca- Pallasca | NATALY SUSI CABALLON<br>PAUCAR |

INFORME DIARIO N°230-2021-MNT. TAUCA-PALLASCA/NSCP

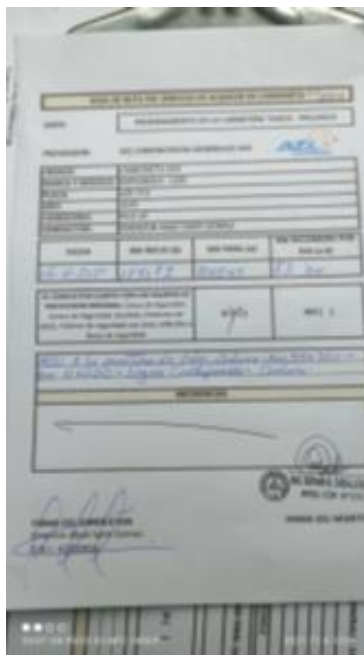
**Foto2:**

CONTROL DEL KILOMETRAJE DE LA CAMIONETA.

CONTROL DEL KILOMETRAJE DE LA CAMIONETA PARA LOS TRABAJOS DE MONITOREO.
