## BITACORA ELECTRÓNICA DE OBRA

| Si | 230 | 06-11-2021 | Carretera Chuquicara-Puente Quiroz – Tauca-Cabana-Huandoval-Pallasca, Tramo: Tauca- Pallasca | NATALY SUSI CABALLON PAUCAR |

INFORME DIARIO N°230-2021-MNT. TAUCA-PALLASCA/NSCP

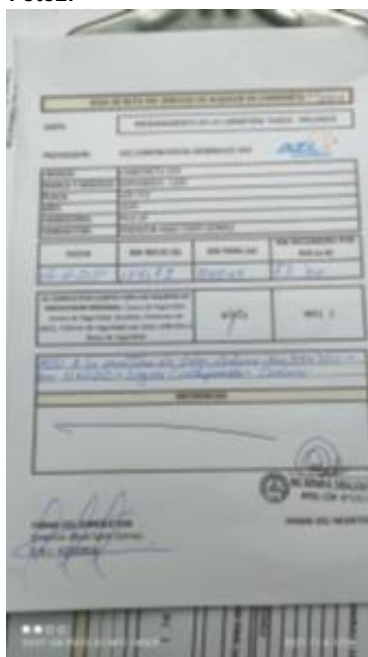
Foto2:

CONTROL DEL KILOMETRAJE DE LA CAMIONETA.

CONTROL DEL KILOMETRAJE DE LA CAMIONETA PARA LOS TRABAJOS DE MONITOREO.
