## BITACORA ELECTRÓNICA DE OBRA

<b>Confir ma Bitaco ra:</b> Si	<b>Nro Inform e:</b> 185	<b>Fecha Informe:</b> 06-11-2021	<b>Nombre De La Obra:</b> Carretera Oyon- Ambo, Tramo II: Dv. Cerro de Pasco- Dv. Chacayan	<b>Personal Encargado:</b> BORIS WALTER AYLLÓN CARCELÉN
---	-------------------------------------	-------------------------------------	---	---

NUMERO DE INFORME : 0185  
CONTRATO DE OBRA: No. 167-2018-MTC/ 20.2 de fecha 20/12/2018- Con precios de Octubre del 2017  
EMPRESA CONTRATISTA: CONSORCIO CARRETERO DEL PERU ( CHINA GEZHOUBA, GROUP COMPANY LIMITED SUCURSAL DEL PERU Y EIVI S.AC.)  
OBRA: MEJORAMIENTO DE LA CARRETERA OYON - AMBO TRAMO 2 DESVIO CERRO DE PASCO DESVIO CHACAYAN  
TRAMO 2 progresiva km. 181+000 a la progresiva km. 230+000  
Visita de monitoreo desde la Ciudad de Yanahuanca hasta la progresiva Km.207+650 (zona alta tramo II- zona de detonación)

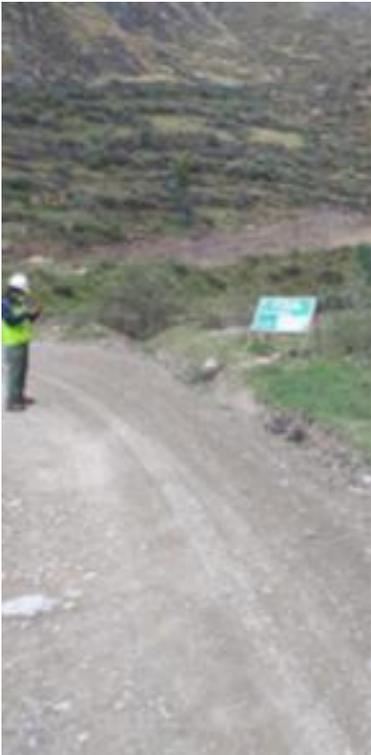
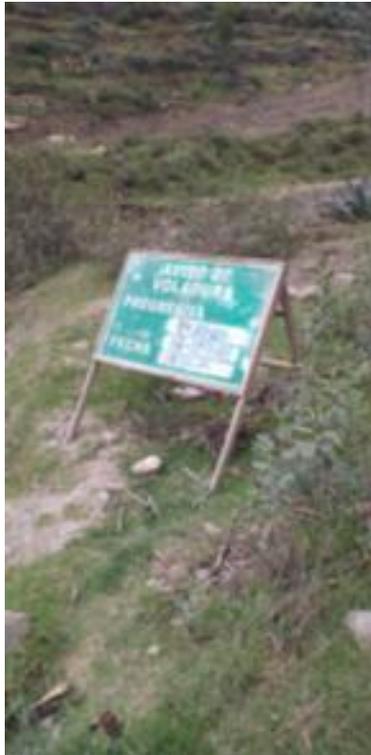
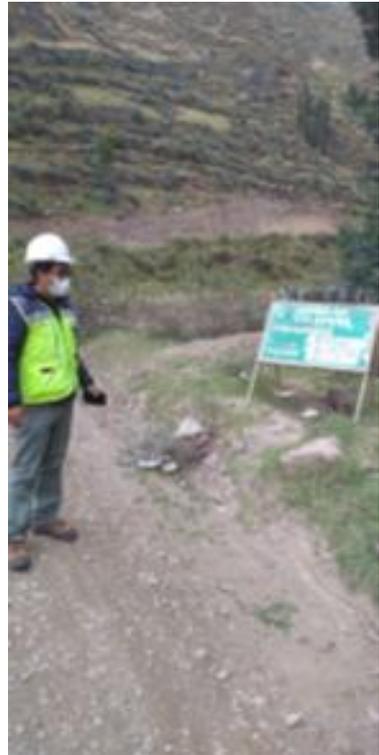
**Actividades:**  
PROGRESIVA KM. 210+000  
VISITA DE MONITOREO A LA ZONA ALTA DEL TRAMO II: SEÑALIZACION DE HORA DE VOLADURA EN TAMBOCHACA

**CDescripcion** \_\_\_\_\_:  
En la progresiva Km. 210+000 se realiza visita de monitoreo a la zona alta del tramo II, donde se realiza la visita con el especialista de seguridad de la Supervisión , donde se revisa el aviso de la hora donde se realizara voladura en el Km. 207+650 a las 10 am.

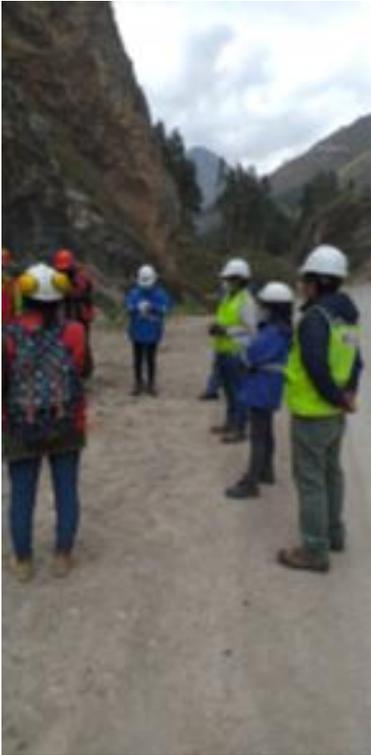
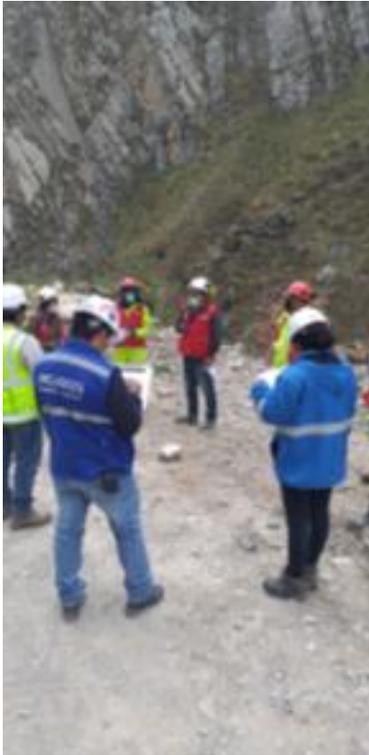
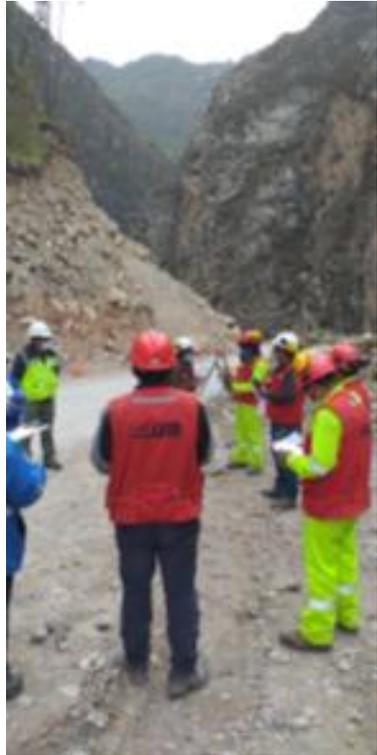
**Actividades:**  
PROGRESIVA KM. 207+650  
VISITA DE MONITOREO A LA PARTE ALTA DEL TRAMO II: MITIN DE VOLADURA

**CDescripcion\_\_\_\_\_:**  
En la progresiva Km. 207+650 se realiza visita de monitoreo acompañando al especialista de Seguridad de la Supervisión, con el fin de verificar si se están cumpliendo los procedimientos de seguridad antes de iniciar la voladura.

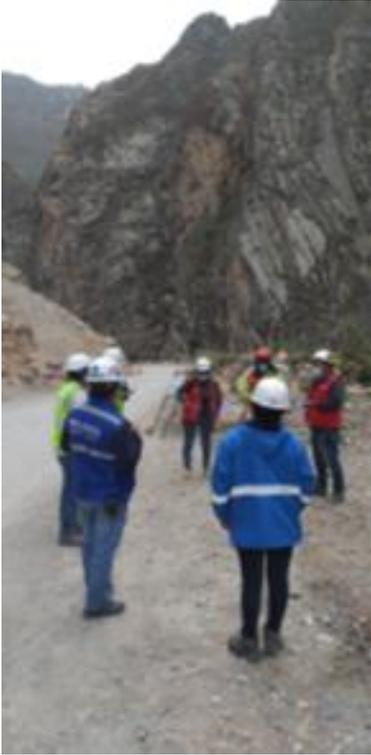
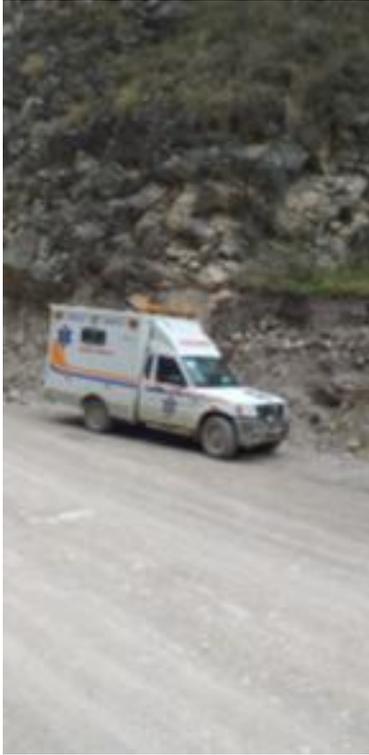
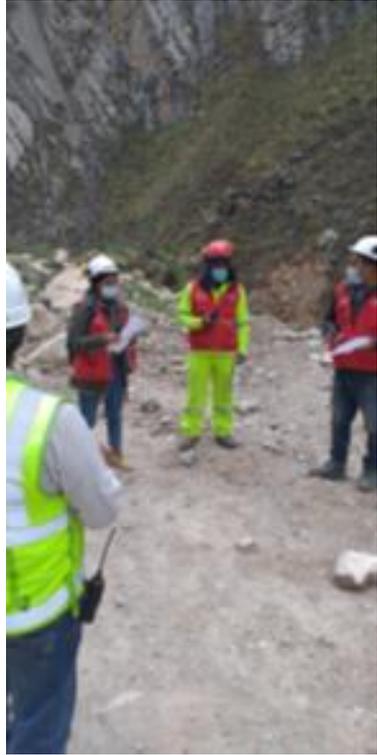
**Actividades:**  
PROGRESIVA KM. 207+650  
VISITA DE MONITOREO A LA PARTE ALTA DEL TRAMO II: VERIFICACION DE CUMPLIMIENTO DE LAS NORMATIVAS DE SEGURIDAD

**CDescripcion** \_\_\_\_\_:  
En la progresiva Km. 207+650 se realiza visita de monitoreo acompañando al especialista de Seguridad de la Supervisión, con el fin de verificar si se están cumpliendo las Normativas de seguridad antes de iniciar la voladura. El especialista de seguridad de la Supervisión verifica la presencia de un capataz, seis vigías, una técnico de seguridad, una técnica en la parte social, 2 paramedicos con una ambulancia y equipos de radio. la carga a detonar ya esta colocada solo se espera la aprobación de la Supervisión.

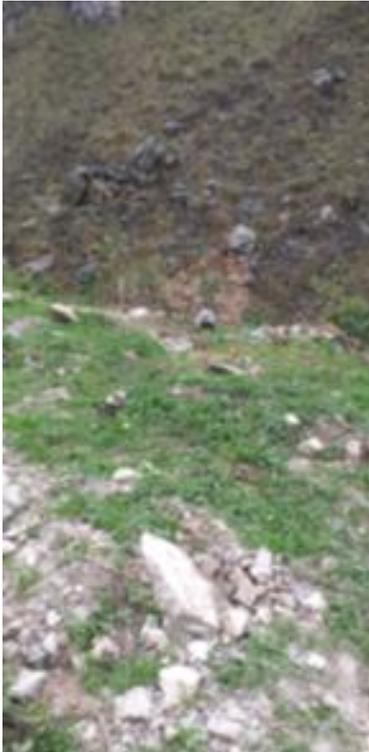
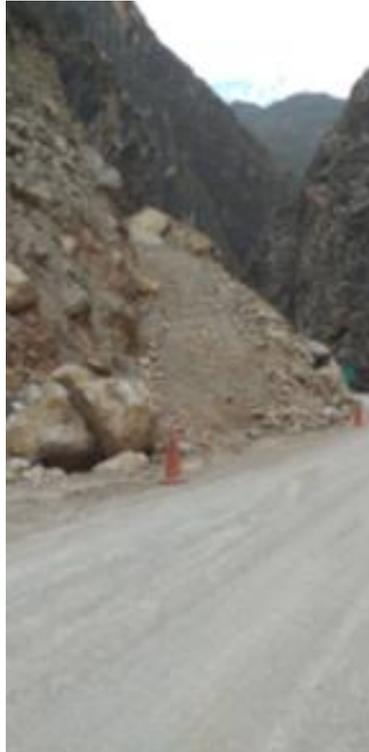
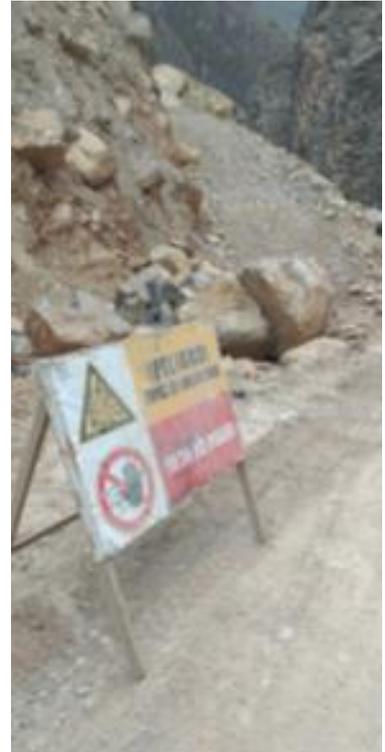
**Actividades:**  
PROGRESIVA KM. 207+650  
VISITA DE MONITOREO A LA PARTE ALTA DEL TRAMO II: ZONA CARGADA PARA VOLADURA

**CDescripcion** \_\_\_\_\_:  
En la progresiva Km. 207+650 se realiza visita de monitoreo acompañando al especialista de Seguridad de la Supervisión, con el fin de verificar si se están cumpliendo los procedimientos de seguridad antes de iniciar la voladura. se verifica que están colocados los explosivos tanto en el lado izquierdo y derecho de la vía. Se espera la autorización por parte de la Supervisión para iniciar la voladura.

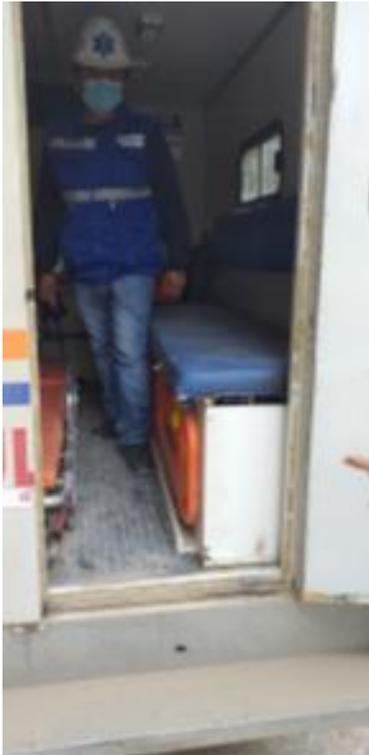
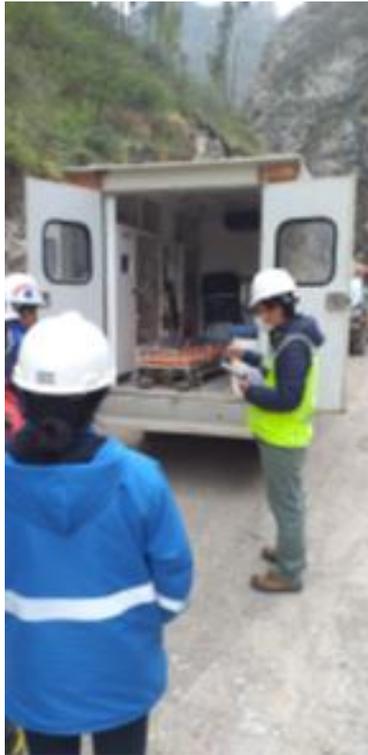
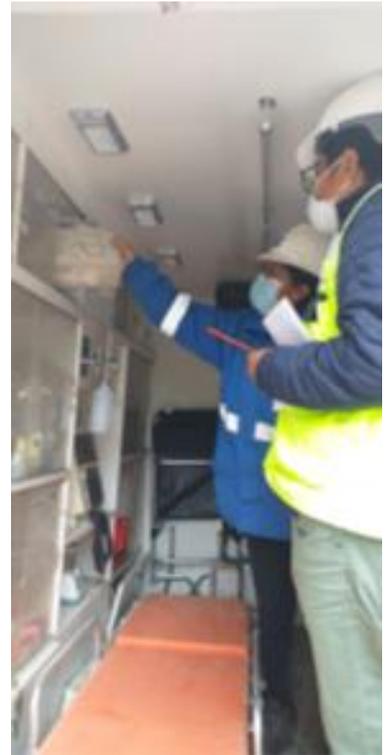
PROGRESIVA KM. 207+650 VISITA DE MONITOREO A LA PARTE ALTA DEL TRAMO II: VERIFICACION DE INSUMOS EN AMBULANCIA

En la progresiva Km. 207+650 se realiza visita de monitoreo acompañando al especialista de Seguridad de la Supervisión, con el fin de verificar si se están cumpliendo los procedimientos de seguridad antes de iniciar la voladura. La Supervisión verifica si la Ambulancia cumple con las exigencias de la normativa de seguridad. Luego de la inspección de los insumos existentes dentro de la ambulancia , el especialista de la Supervisión observa la falta de insumos, la falta de buenas condiciones de aseo dentro de la ambulancia ( mucho polvo presente dentro de la misma) solicitando la inmediata solución y posponer de la detonación, pues las condiciones actuales no son seguras.

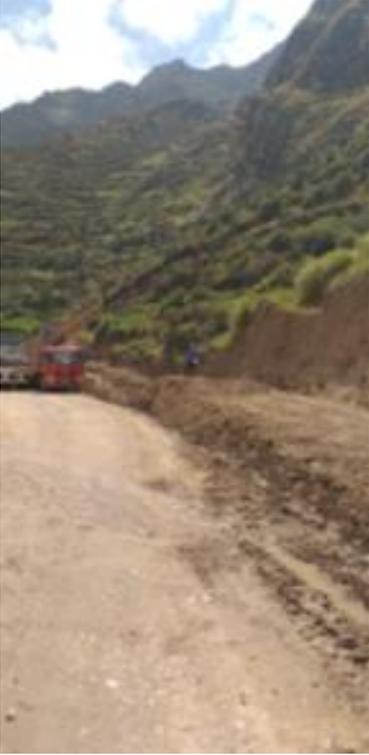
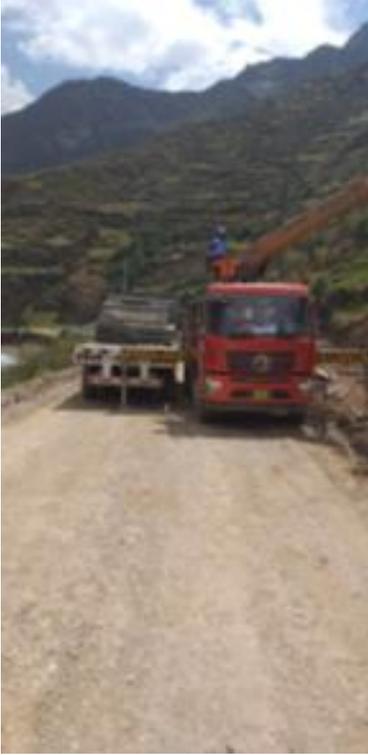
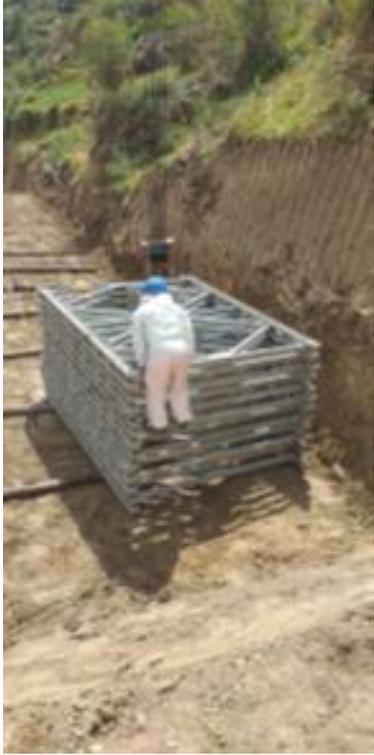
**Actividades:**  
PROGRESIVA KM. 209+830  
VISITA DE MONITOREO A LA PARTE ALTA DEL TRAMO II; LLEGADA DE PARTES DE PUENTE METALICO PROVISIONAL SHINGAS

**CDescripcion** \_\_\_\_\_:  
En la progresiva Km. 209+830 se realiza visita de monitoreo a la zona alta del tramo II, donde se verifica la llegada de partes del puente modular metálico provisional shingas donde son descargados con una grua a 500 metros del puente existente SHINGAS, puesto que actualmente no hay espacio para colocarlo muy cerca de su ubicación final.

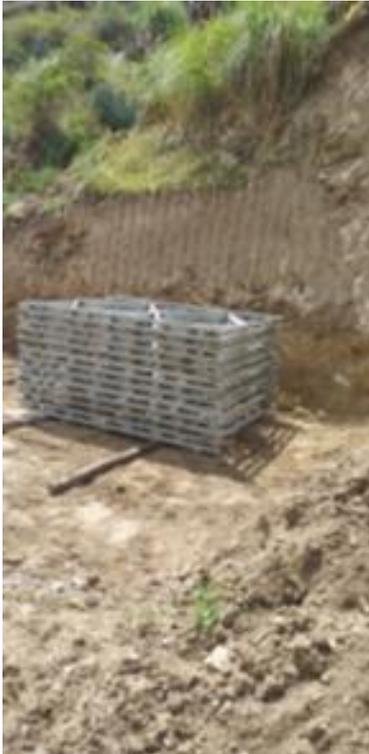
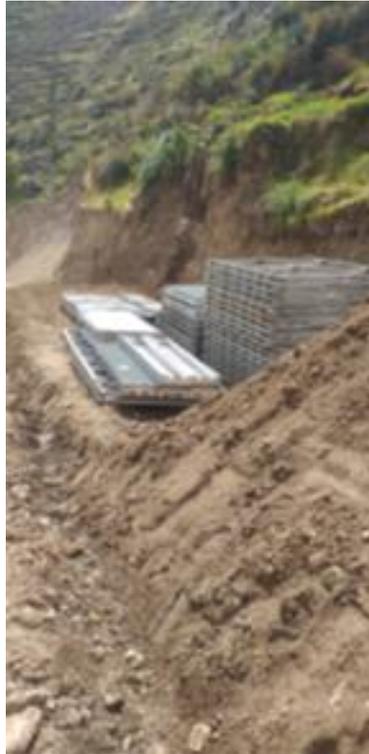
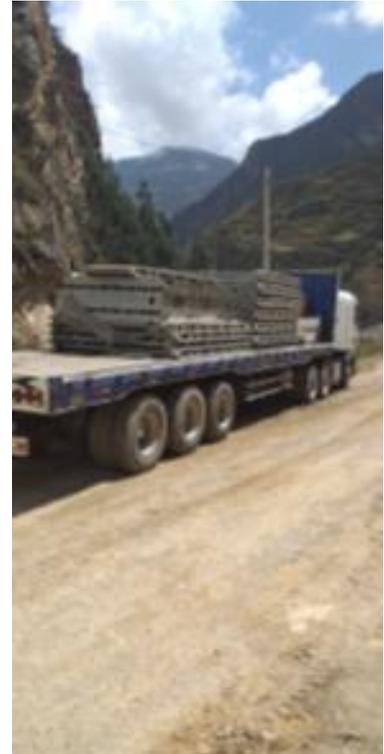
PROGRESIVA KM. 209+830  
VISITA DE MONITOREO A LA PARTE ALTA DEL TRAMO II; DESCARGA DE PARTES DE PUENTE METALICO PROVISIONAL SHINGAS

En la progresiva Km. 209+830 se realiza visita de monitoreo a la zona alta del tramo II, donde se verifica la descarga de partes metálicas del puente modular provisional shingas donde son descargados de un acamión plataforma con una grua a 500 metros del puente existente SHINGAS, puesto que actualmente no hay espacio para colocarlo muy cerca de su ubicación final.

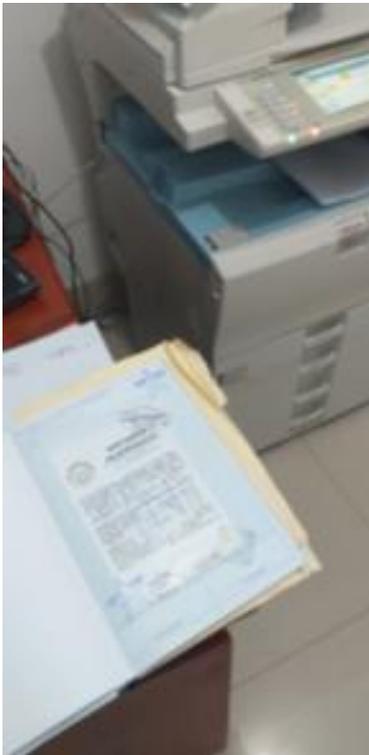
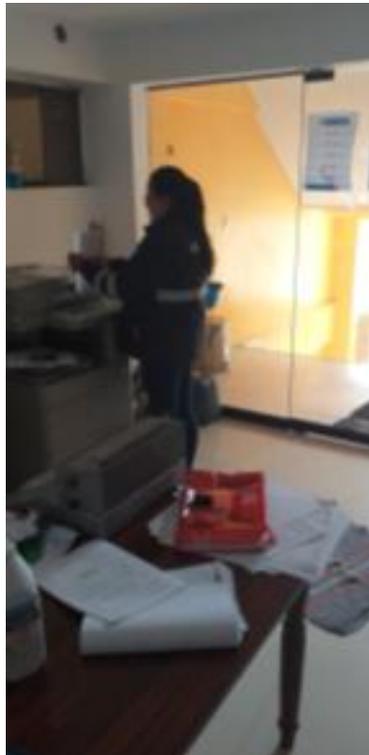
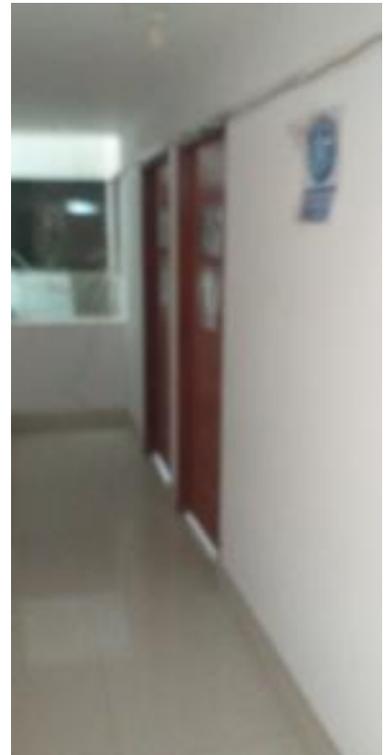
**VISITA DE MONITOREO A LAS OFICINAS DE LA SUPERVISIÓN: EN BUSCA DEL NUEVO CUADERNO DE OBRA Y VERIFICACION DE RECURSOS**

**En la progresiva Km. 214+500 se realiza visita de monitoreo a las oficinas de la supervisión, se logro acceso al nuevo cuaderno de obra y se verifico el recurso humano.**
