## BITACORA ELECTRÓNICA DE OBRA

| Si | Nº 078-PVN - MJQ Y - 2021 | 28-10-2021 | HUANUCO - HUALLANCA (T1) | MICHAEL JESUS QUISPE YAURI. |

OBRA: MEJORAMIENTO, CONSERVACIÓN POR NIVELES DE SERVICIO Y OPERACIÓN DEL CORREDOR VIAL: HUANUCO – LA UNIÓN – HUALLANCA – DV. ANTAMINA/ EMP. PE-3N (TINGO CHICO) – NUEVAS FLORES – LLATA – ANTAMINA.

(HUÁNUCO - PUNTO UNIÓN) KM 00+000 AL KM 52+920 DEL TRAMO I:

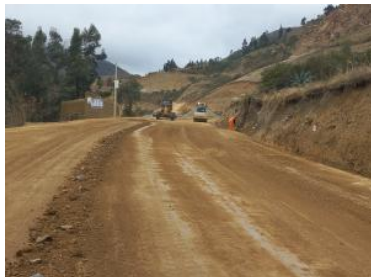
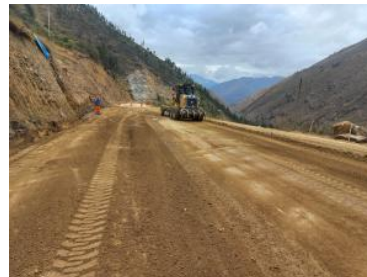
PROGRESIVA: KM 20+800 AL KM 20+930

CONSTRUCCIÓN SUB RASANTE

SE VERIFICA LOS TRABAJOS DE CONFORMACIÓN EN LA SUBRASANTE

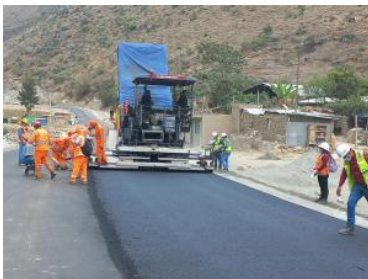
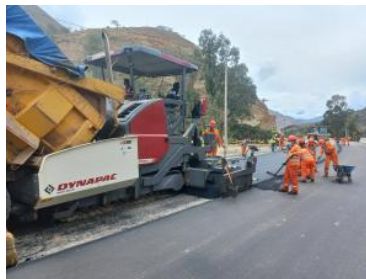
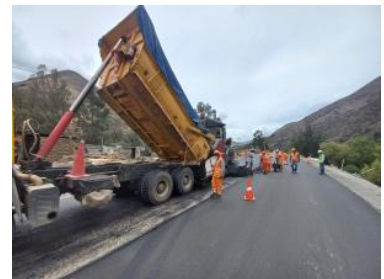
PROGRESIVA: KM 09+515 AL KM 09+875

INSPECCIÓN EN PAVIMENTOS

SE VERIFICO LA TEMPERATURA DE LAS MEZCLAS ASFÁLTICAS (ASFALTO EN CALIENTE) EN LA PLANTA KM 12+900 L.I.

SE VERIFICA LA COLOCACIÓN DE LAS MEZCLAS ASFÁLTICAS (ASFALTO EN CALIENTE) Y TEMPERATURA EN PISTA.

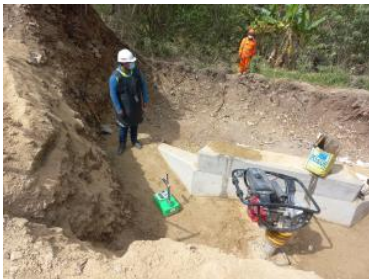
PROGRESIVA: KM 15+187

ENSAYO DE DENSIDAD DE CAMPO

SE REALIZA EL ENSAYO DE DENSIDAD DE CAMPO (DENSÍMETRO NUCLEAR) EN LA SUB RASANTE EN LA CAPA N° 5, 6, 7 L.I.

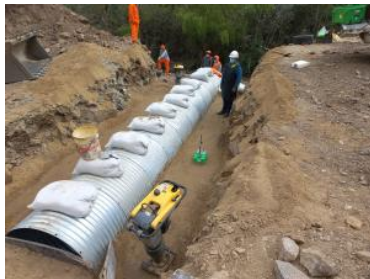
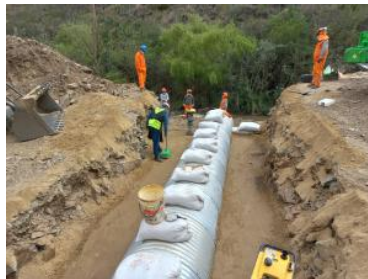
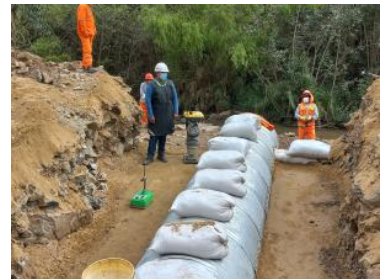
PROGRESIVA: KM 16+100

ENSAYO DE DENSIDAD DE CAMPO

SE REALIZA EL ENSAYO DE DENSIDAD DE CAMPO (DENSÍMETRO NUCLEAR) EN  
LA SUB RASANTE EN LA CAPA N° 2, 3, 4 L.I.

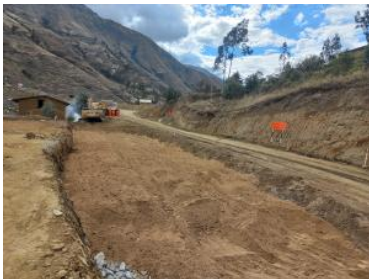
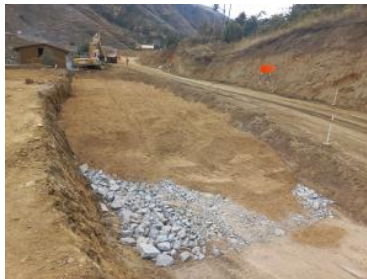
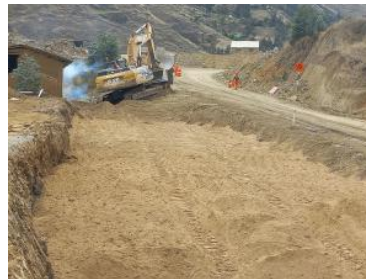
PROGRESIVA: KM 22+330 AL KM 22+350

BANQUETA

CONSTRUCCIÓN DE BANQUETA

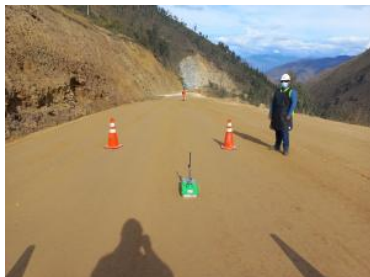
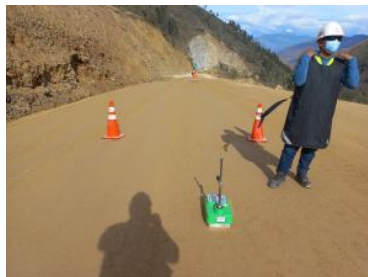
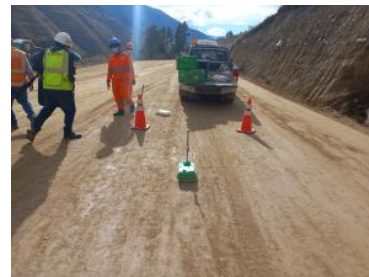
PROGRESIVA: KM 20+790 AL KM 20+930

## ENSAYO DE DENSIDAD DE CAMPO

SE REALIZA EL ENSAYO DE DENSIDAD DE CAMPO - 15 CM A NIVEL DE LA SUB  
RASANTE (DENSÍMETRO NUCLEAR) EN LA SUB RASANTE
