## BITACORA ELECTRÓNICA DE OBRA

| Si | Nº 080-PVN - MJQ Y - 2021 | 30-10-2021 | HUANUCO - HUALLANCA (T1) | MICHAEL JESUS QUISPE YAURI. |

OBRA: MEJORAMIENTO, CONSERVACIÓN POR NIVELES DE SERVICIO Y OPERACIÓN DEL CORREDOR VIAL: HUANUCO – LA UNIÓN – HUALLANCA – DV. ANTAMINA/ EMP. PE-3N (TINGO CHICO) – NUEVAS FLORES – LLATA – ANTAMINA.

(HUÁNUCO - PUNTO UNIÓN) KM 00+000 AL KM 52+920 DEL TRAMO I:

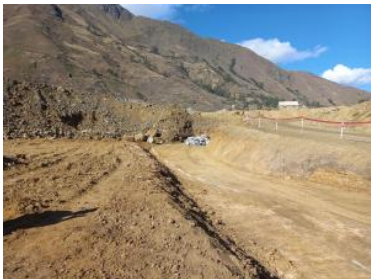
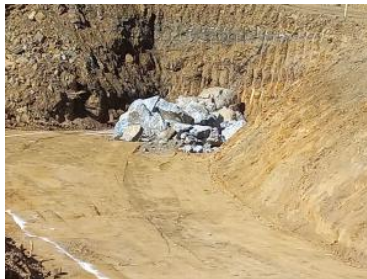
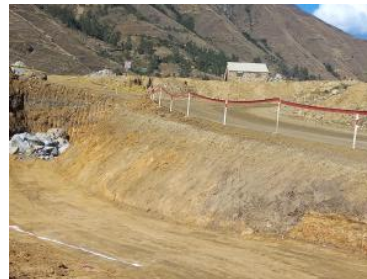
**PERÚ****Ministerio  
de Transportes  
y Comunicaciones****MINISTERIO DE TRANSPORTES Y COMUNICACIONES****Panel Fotográfico de la Bitacora de Obras****Personal Encargado:****MICHAEL JESUS QUISPE  
YAURI.****Nivel:****No Aplica****Fecha De Fotografia:****30-10-2021****Actividades:****PROGRESIVA: KM 22+370 AL KM 22+400****BANQUETA****CONSTRUCCIÓN DE BANQUETA****CDescripcion\_\_\_\_\_:****PERSONAL UTILIZADO: 05 OPERADORES, 01 CAPATAZ, 02 CONTROLADRES, 03  
PEONES, 02 VIGIAS.****MAQUINARIA Y EQUIPO UTILIZADO: 01 CAMIONETA, 01 EXCAVADORAS, 02  
VOLQUETES, 01 MOTONIVELADORA, 01 RODILLO VIBRADOR.****Foto1:**

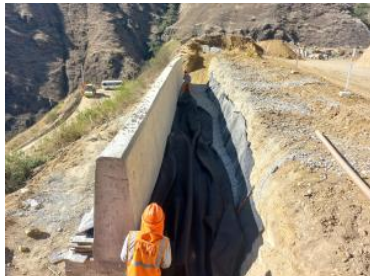
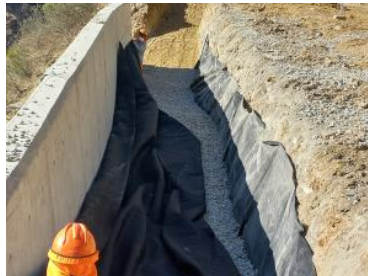
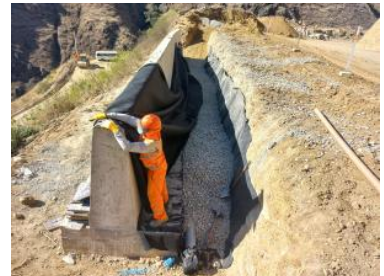
PROGRESIVA: KM 21+626 AL KM 21+646

RELLENO DE MUROS

RELLENO DE MATERIAL ESTRUCTURAL POR CAPAS

RELLENO DE MATERIAL ESTRUCTURAL DE CANTERA

EL ENSAYO DE DENSIDAD DE CAMPO (CONO DE ARENA) MURO DE  
CONTENCIÓNCOLOCACIÓN DE RELLENO COMPACTADO POR CAPAS CADA 0.20 M EN LADO  
DERECHO DE LA VÍA, VERIFICADO POR TOPOGRAFÍA Y LABORATORIO DE  
SUELOS DE SUPERVISIÓN

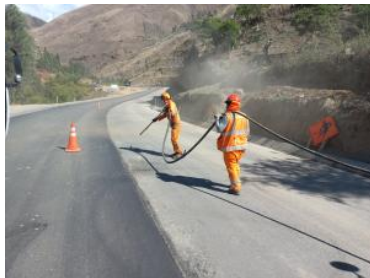
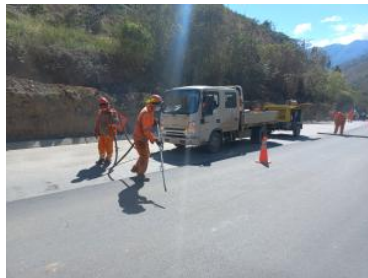
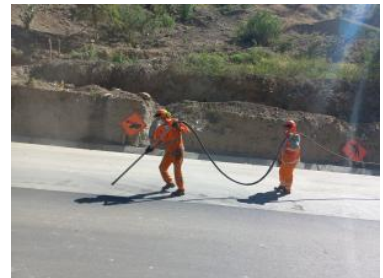
PROGRESIVA: KM 13+695 AL KM 14+000

IMPRIMACIÓN ASFALTICO

SE VERIFICA LOS TRABAJOS DE LIMPIEZA CON LA ESCOBA MECÁNICA Y COMPENSORA LA PLATAFORMA DONDE SERÁ COLOCADO DEL ASFALTO LIQUIDO MC 30 EN EL TRAMO LIBERADO CARRIL DERECHO

SE REALIZA EL CONTROL DE LAS UNIFORMIDAD DE LA SUPERFICIE EN EL TRAMO LIBERADO CARRIL DERECHO.

SE VERIFICA EL COLOCADO DEL ASFALTO LIQUIDO MC 30 (IMPRIMACIÓN) EN EL TRAMO LIBERADO CARRIL DERECHO.

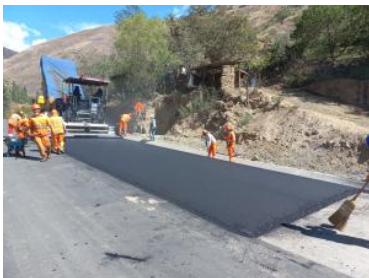
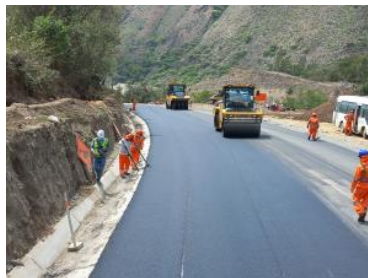
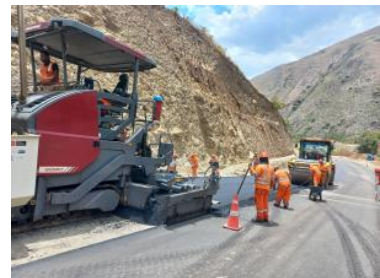
PROGRESIVA: KM 13+695 AL KM 14+00

ASFALTO EN CALIENTE

INSPECCIÓN EN PAVIMENTOS

SE VERIFICO LA TEMPERATURA DE LAS MEZCLAS ASFÁLTICAS (ASFALTO EN CALIENTE) EN LA PLANTA KM 12+900 L.I.

SE VERIFICA LA COLOCACIÓN DE LAS MEZCLAS ASFÁLTICAS (ASFALTO EN CALIENTE) Y TEMPERATURA EN PISTA.

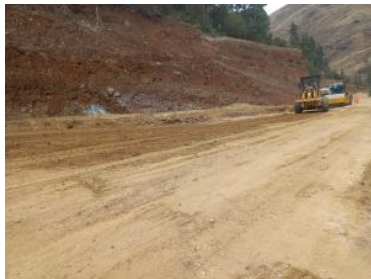
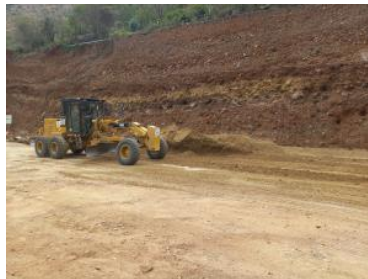
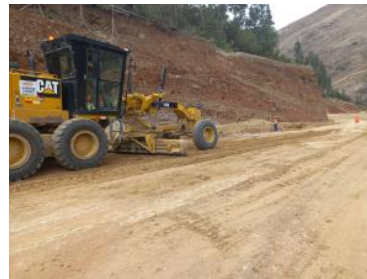
**PERÚ****Ministerio  
de Transportes  
y Comunicaciones****MINISTERIO DE TRANSPORTES Y COMUNICACIONES****Panel Fotográfico de la Bitacora de Obras****Personal Encargado:****MICHAEL JESUS QUISPE  
YAURI.****Nivel:****No Aplica****Fecha De Fotografia:****30-10-2021****Actividades:****PROGRESIVA: KM 14+020 AL KM 14+120****CONSTRUCCIÓN SUB RASANTE****SE VERIFICA LOS TRABAJOS DE CONFORMACIÓN EN LA SUBRASANTE****CDescripcion\_\_\_\_\_:****PERSONAL UTILIZADO: 06 OPERADORES, 02 CONTROLADORES, 01 CAPATAZ, 02  
VIGÍAS****MAQUINARIA Y EQUIPO UTILIZADO: 01 MOTONIVELADORA, 01 RODILLO  
VIBRADOR, 01 CISTERNA DE AGUA, 01 EXCAVADORA, 02 VOLQUETES, 01  
HERRAMIENTAS MANUALES****Foto1:**
