## BITACORA ELECTRÓNICA DE OBRA

| Confir<br>ma<br>Bitaco<br>ra:<br>Si | Nro<br>Inform<br>e:<br>231 | Fecha Informe:<br>08-11-2021 | Nombre De La Obra:<br>Carretera Chuquicara-Puente<br>Quiroz – Tauca-Cabana-<br>Huandoval-Pallasca, Tramo:<br>Tauca- Pallasca | Personal Encargado:<br>NATALY SUSI CABALLON<br>PAUCAR |

INFORME DIARIO N°231-2021-MNT. TAUCA-PALLASCA/NSCP

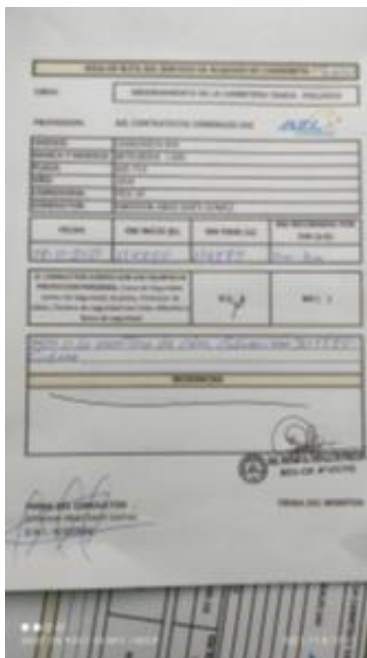
Foto2:

CONTROL DEL KILOMETRAJE DE LA CAMIONETA.

CONTROL DEL KILOMETRAJE DE LA CAMIONETA PARA LOS TRABAJOS DE MONITOREO.

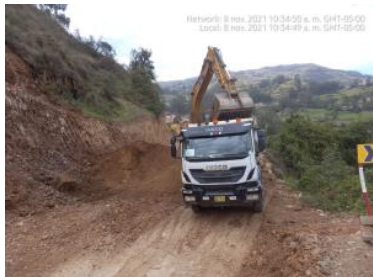
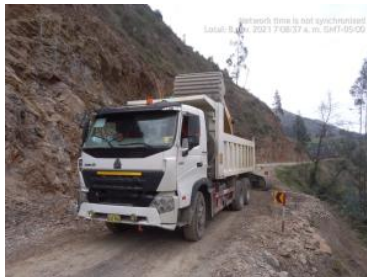
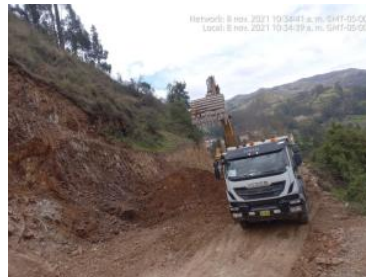
CORTE DE TALUD Y ELIMINACIÓN KM35+240 - KM35+390.

MO: 1 OFICIAL, 2 VIGÍAS, 5 OPERADORES.

EM: 1 EXCAVADORA SOBRE ORUGA, 4 VOLQUETES.

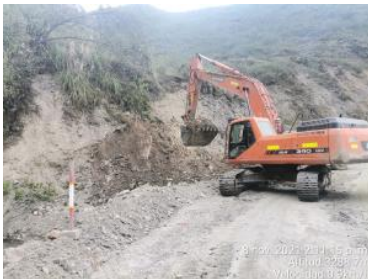
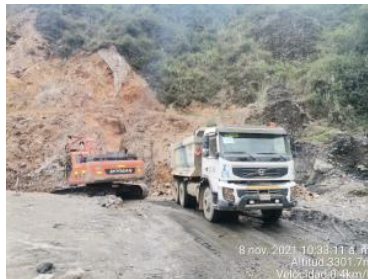
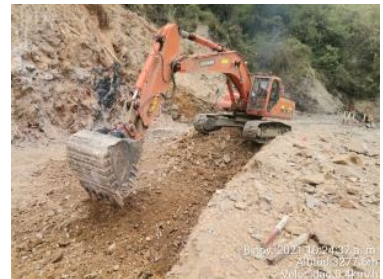
CORTE, PERFILADO DE TALUD, PLATAFORMA Y ELIMINACIÓN EN EL KM 29+470.

MO: 1 OFICIAL, 2 OPERADORES.

EM: 1 EXCAVADORA SOBRE ORUGA, 2 VOLQUETES.

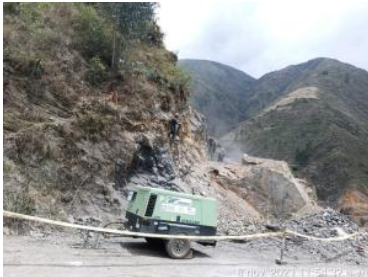
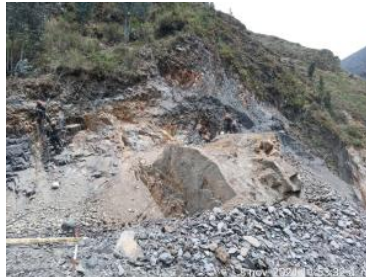
PERFORACIÓN PARA VOLADURA EN EL KM11+600-KM11+610 (PROGRESIVA DE ECUACIÓN DE ECUACIÓN DE EMPALME)

MO: 1 INGENIERO ENCARGADO DEL FRENTE, 1 CAPATAZ, 3 TÉCNICOS DE PERFORACIÓN Y VOLADURA, 3 AYUDANTES DE LOS PERFORADORES, 1 OPERADOR DE LA COMPRESORA, 3 CONDUCTORES, 2 VIGÍAS.  
EM: 3 PERFORADORAS, 1 COMPRESORA, 1 COMBI, 1 CANION, 1 CAMIONETA.
