BITACORA ELECTRÓNICA DE OBRA

Confirma Bitacora: Si	Nro Informe: 187	Fecha Informe: 09-11-2021	Nombre De La Obra: Carretera Oyon- Ambo, Tramo II: Dv. Cerro de Pasco- Dv. Chacayan	Personal Encargado: BORIS WALTER AYLLÓN CARCELÉN
---------------------------------	----------------------------	-------------------------------------	---	---

OBRA: MEJORAMIENTO DE LA CARRETERA OYON - AMBO TRAMO 2 DESVIO CERRO DE PASCO DESVIO CHACAYAN

TRAMO 2 progresiva km. 181+000 a la progresiva km. 230+000

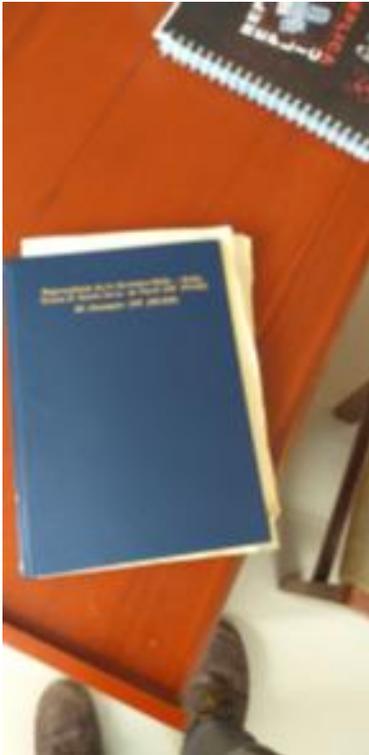
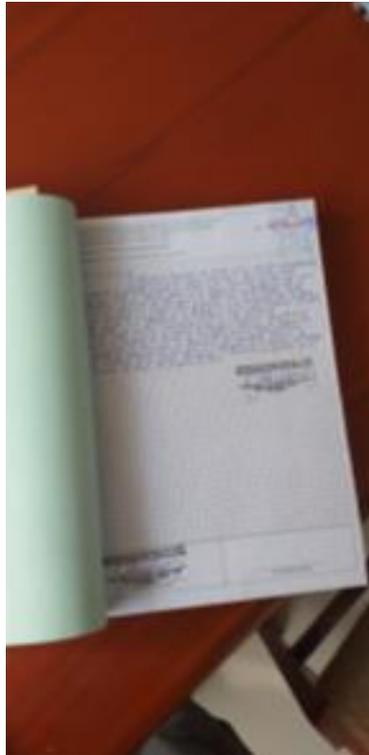
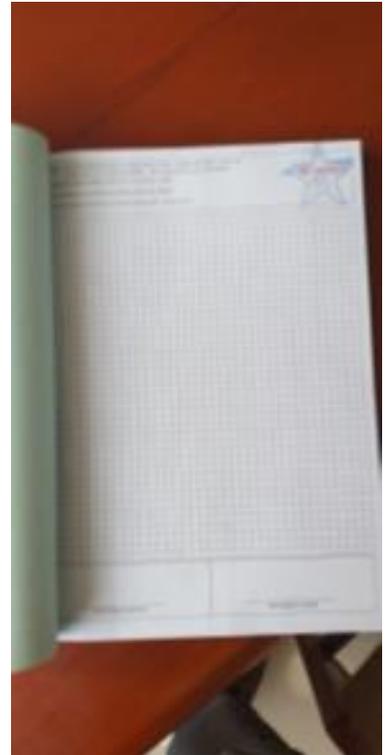
PROGRESIVA KM. 215+400
VISITA DE MONITOREO A LAS OFICINAS DE LA SUPERVISION: EN BUSCA DEL CUADERNO DE OBRA

En la progresiva Km. 215+400 Se realiza visita de monitoreo a las oficinas de la Supervisión , donde se busca el cuaderno de obra, anotado hasta el dia 30-10-2021 . Además se verifica el recurso humano presente en las oficinas.

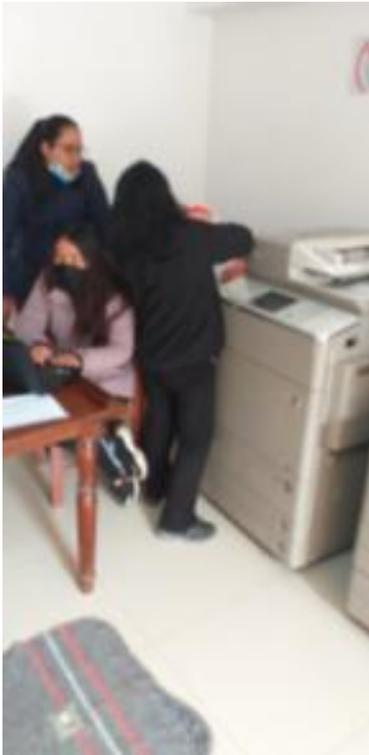
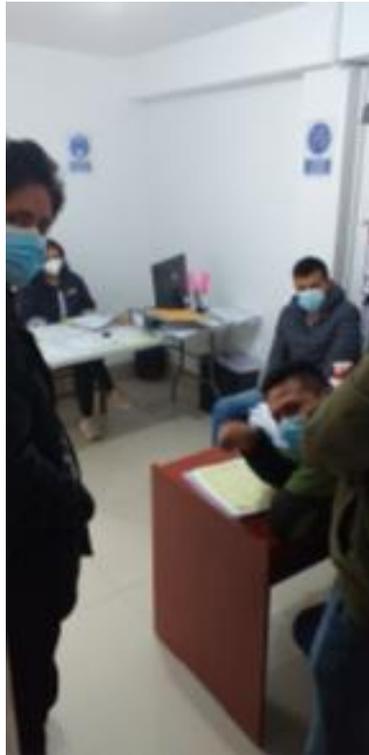
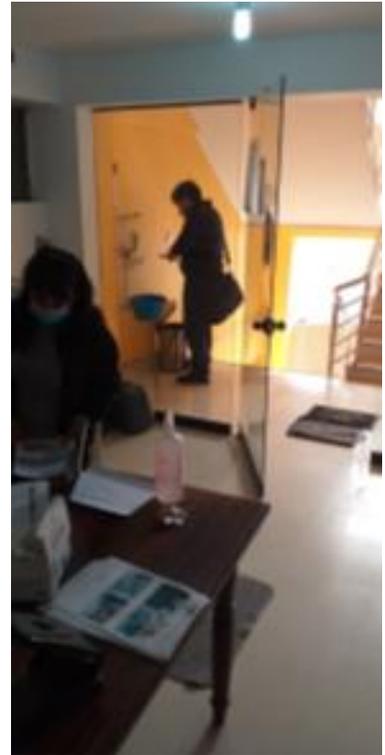
VISITA DE MONITOREO A LAS OFICINAS DE LA SUPERVISION: VERIFICACIÓN DE LOS RECURSOS DE LA SUPERVISIÓN

En la progresiva Km. 215+400 se realiza visita de verificación de recursos de la supervisión, se constata que se esta realizando los protocolos de prevención ante el covid, cada vez que ingresa un trabajador o visitante a las oficinas de la supervisión. Se mide presión, temperatura y se entrega una mascarilla nueva.

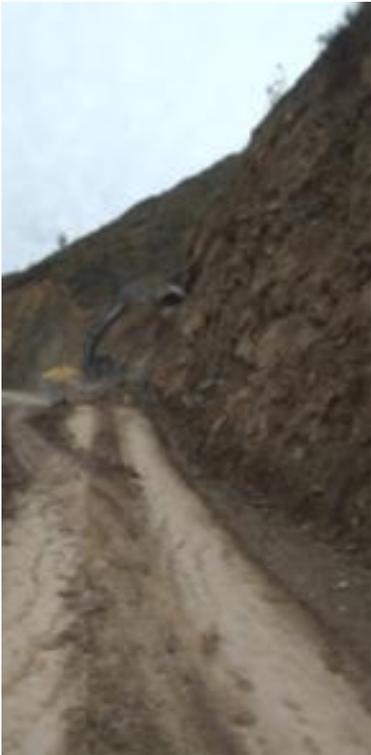
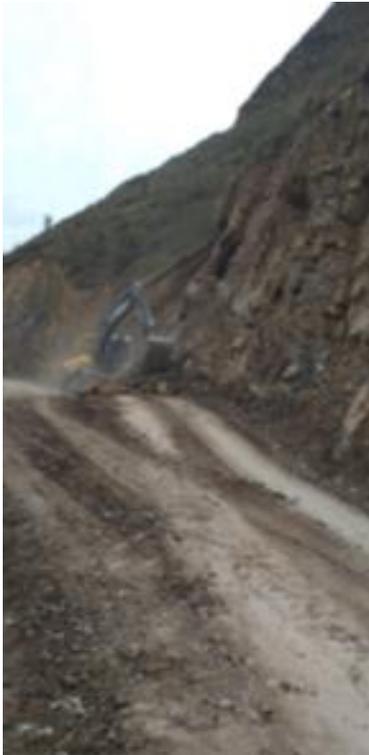
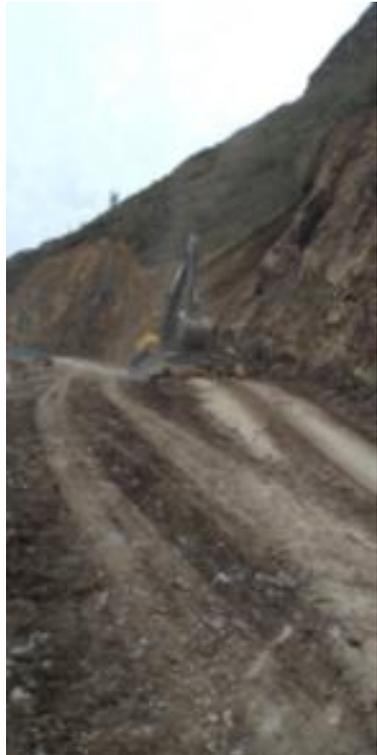
Actividades:
PROGRESIVA KM. 198+960
200.0 MOVIMIENTO DE TIERRAS
205.B EXCAVACION EN EXPLANACIONES EN ROCA SUELTA

CDescripcion _____:
En la progresiva Km. 198+960 se realiza el corte en el lado izquierdo del talud superior de la vía en roca suelta. Se utiliza una excavadora de oruga, trabajan; 1 capataz, 1 operador , 2 vigías.

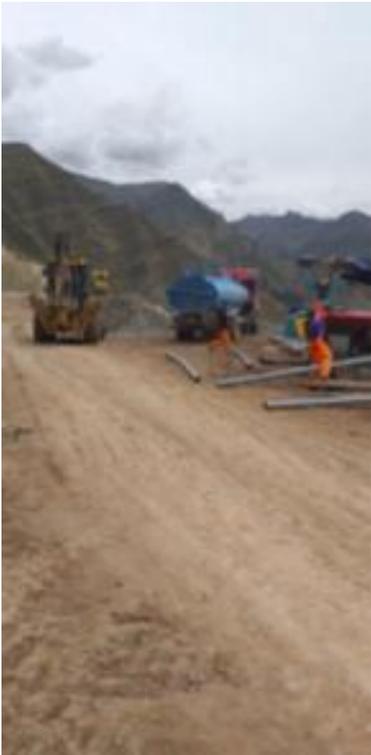
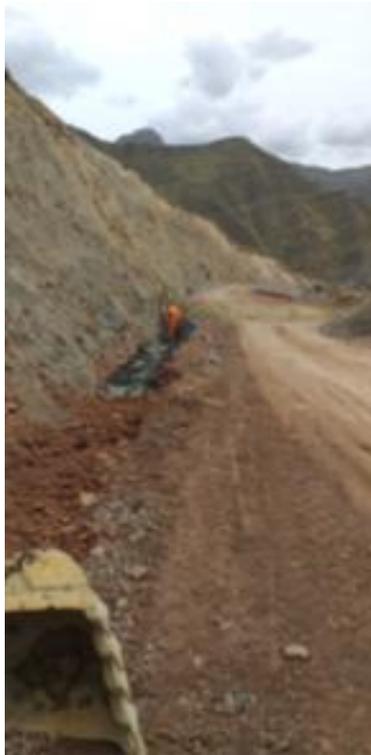
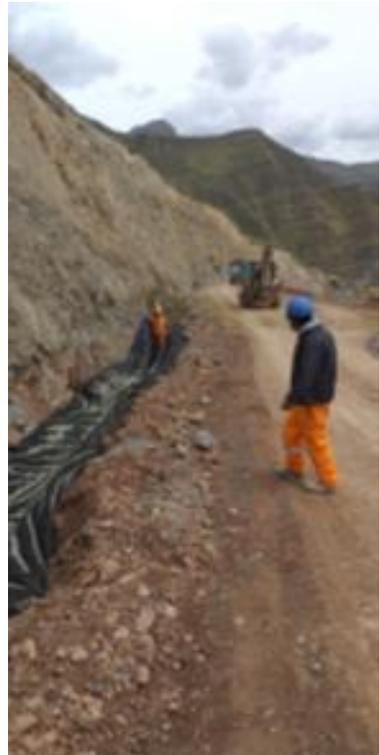
Actividades:
PROGRESIVAS KM. 196+940 a KM. 197+057
600.0 OBRAS DE ARTE Y DRENAJE
625.A SUBDREN TIPO1

CDescripcion _____:
En la progresiva km. 196+940 al km. 197+057 se realiza la colocación de material filtrante para la construcción de subdren tipo I . se utiliza una retroexcavadora y herramientas menores, trabajan: 1 capataz, 1 operador, 2 obreros

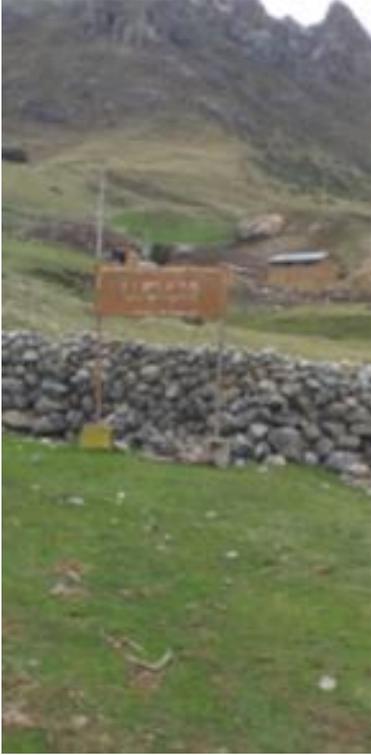
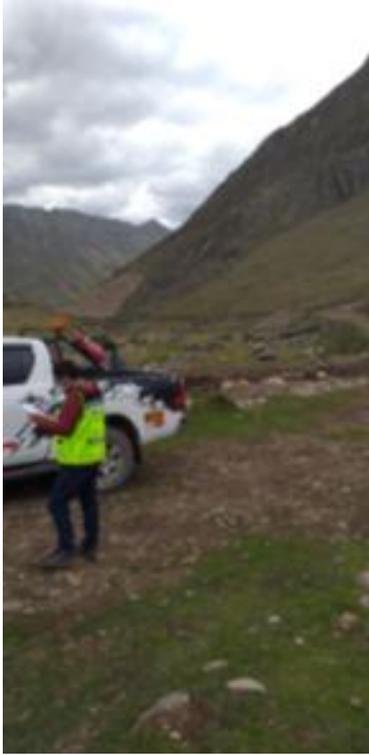
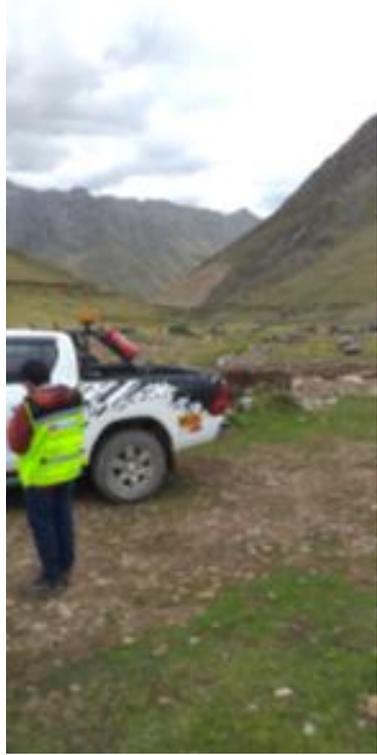
Actividades:
PROGRESIVA KM. 194+700
VISITA DE MONITOREO A LA CANTERA LLICLLAO: VISITA AL KM. 2 DEL ACCESO (RIACHUELO LLICLLAO)

CDescripcion _____:
En la progresiva Km. 194+700 se encuentra la entrada de acceso a la Cantera LLicllao, donde a 2km del acceso se verifica una denuncia por parte de los pobladores de LLicllao, donde alegan que la Contratista han tapado el riachuelo con restos de material de la cantera. El especialista Ambiental de la Supervisión verifico in situ la situación.

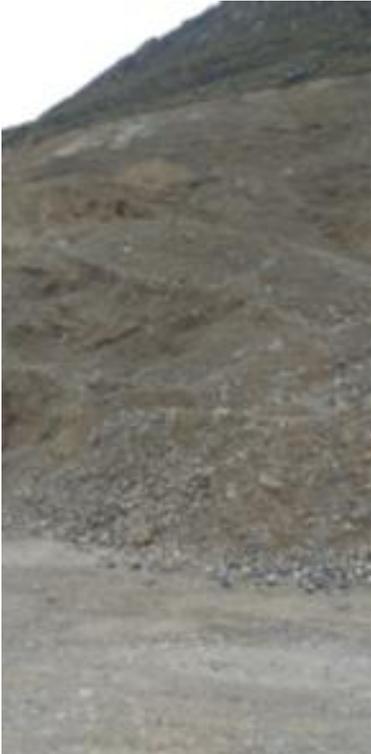
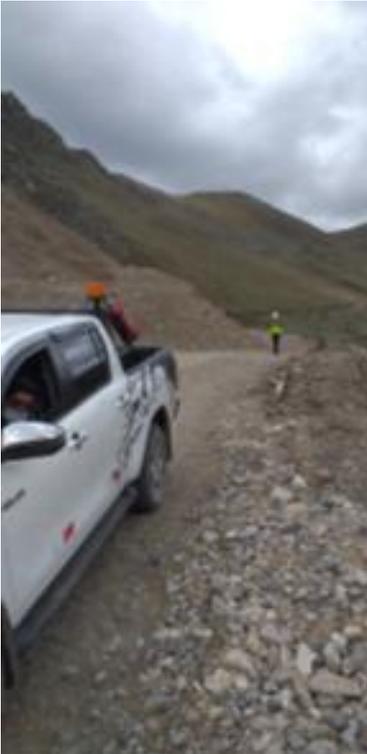
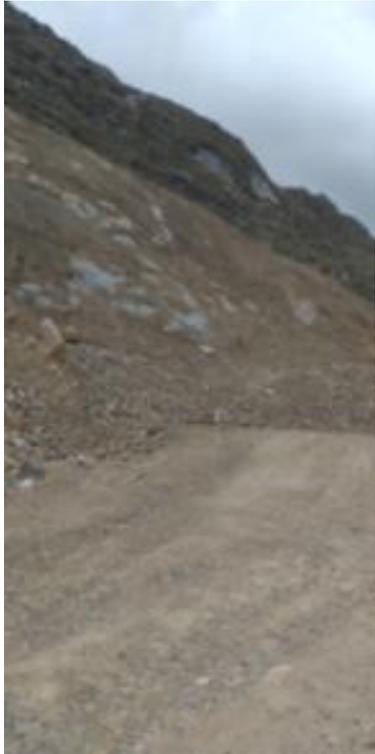
Actividades:
PROGRESIVA KM. 194+700
VISITA DE MONITOREO A LA CANTERA LLICLLAO: VISITA AL KM. 1.5 DEL ACCESO (CANTERA LLICLLAO)

CDescripcion_____:
En la progresiva Km. 194+700 se encuentra la entrada de acceso a la Cantera LLicllao, donde a 1.5 km del acceso se ubica la Cantera LLicllao se verifica una denuncia por parte de los pobladores de LLicllao, donde alegan que la Contratista han tapado el riachuelo con restos de material de la cantera. El especialista Ambiental de la Supervisión verifico in situ la situación.

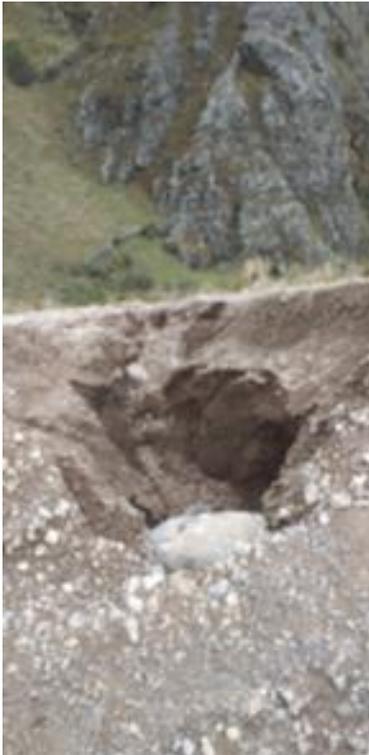
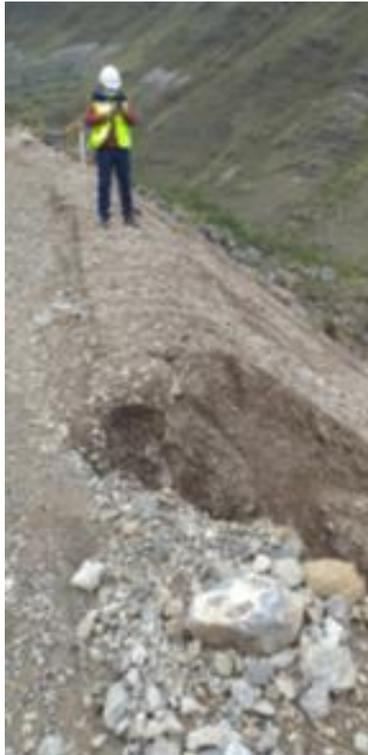
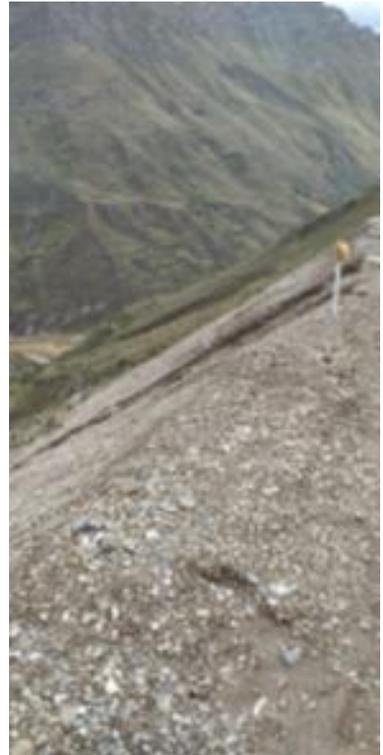
Actividades:
PROGRESIVA KM. 194+700
VISITA DE MONITOREO A LA CANTERA LLICLLAO: VISITA AL KM. 1.0 DEL ACCESO (CANTERA LLICLLAO 2)

CDescripcion _____:
En la progresiva Km. 194+700 se encuentra la entrada de acceso a la Cantera LLicllao, donde a 1.0 km del acceso se ubica la Cantera LLicllao 2, se verifica una denuncia por parte de los pobladores de LLicllao, donde alegan que la Contratista ha tapado el riachuelo con restos de material de la cantera. En este lugar se observa la formación de carcavas en el borde del talud inferior El especialista Ambiental de la Supervisión verifico in situ la situación de afectación en esta zona.

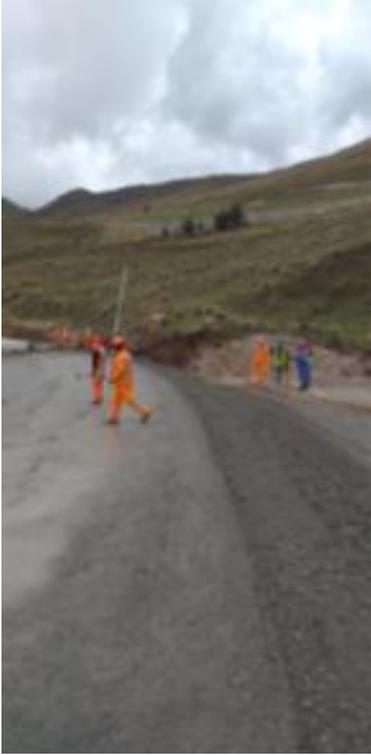
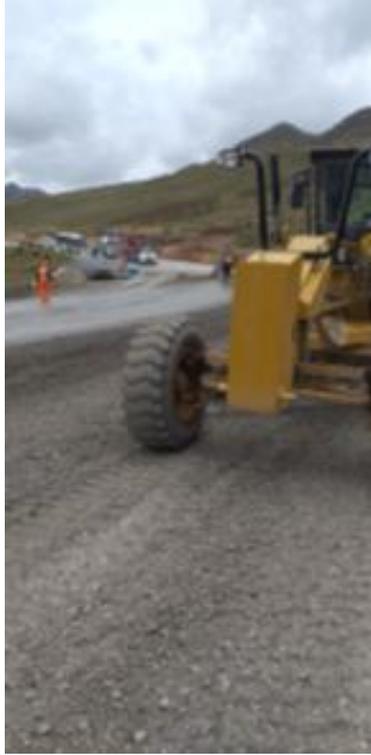
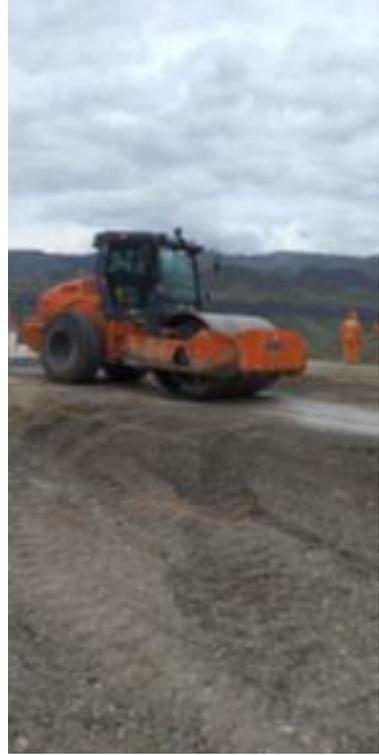
Actividades:
PROGRESIVA KM. 193+040 A KM. 192+990
300.0 SUB BASES Y BASES
303.A SUB BASE GRANULAR

CDescripcion _____:
En la progresiva Km. 193+040 al Km. 192+990 se realiza la reparación de la construcción de sub base granular, que fue dañado por las recientes lluvias. se utiliza : 1 motoniveladora, 1 compactadora de rodillo, 1 camión cisterna, trabajan: 1 capataz, 2 operadores, 1 chofer de cisterna, 2 obreros, 2 vigías

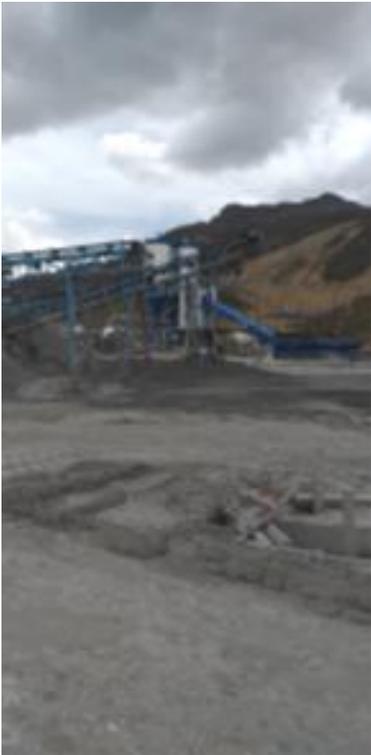
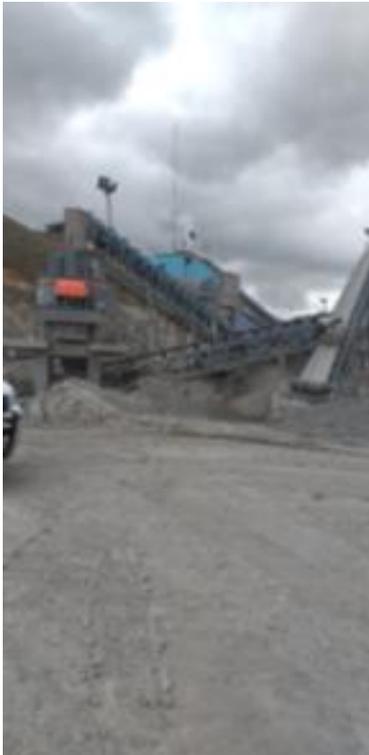
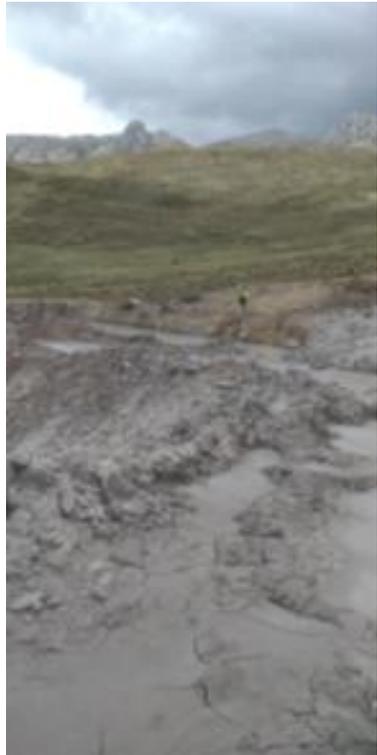
Actividades:
PROGRESIVA KM. 188+065
VISITA DE MONITOREO A LA PLANTA DE CONCRETO No. 2 Y CHANCADORA DEL CONTRATISTA

CDescripcion _____:
En la progresiva Km. 188+065 se realiza visita de monitoreo a la planta de concreto No. 2 y chancadora de la Contratista, se visita acompañando al especialista Ambiental a recorrer todas las areas auxiliares de este sector.

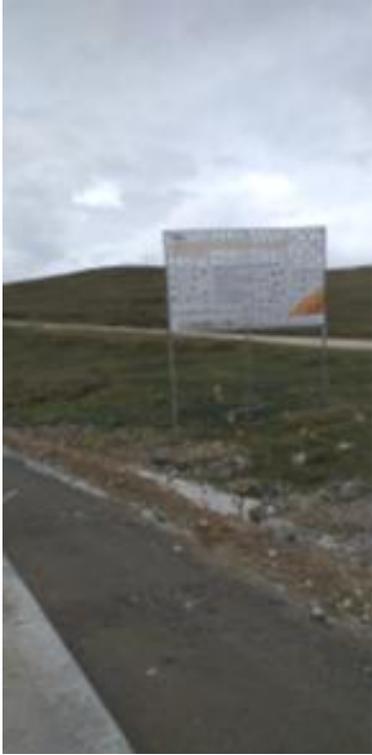
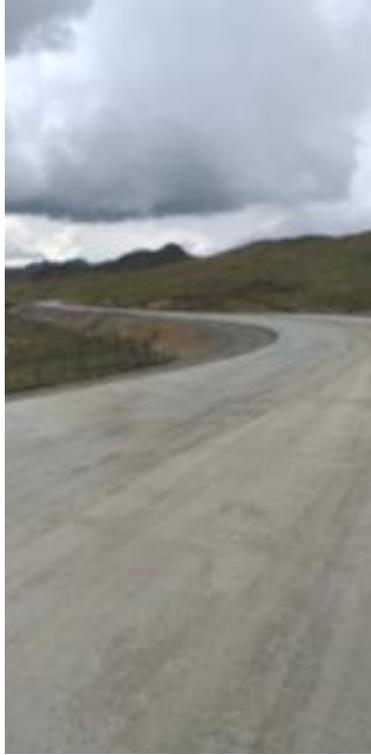
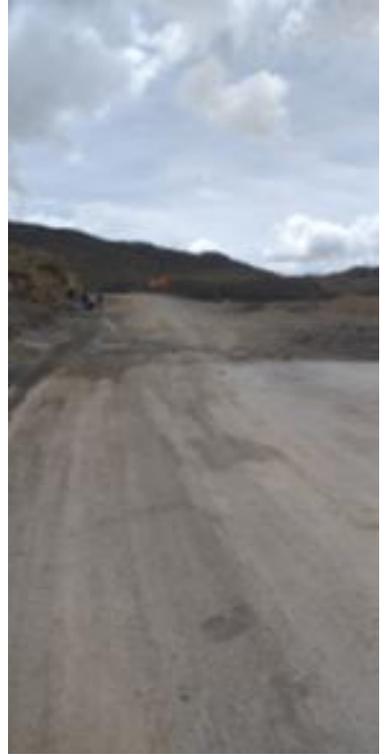
Actividades:
PROGRESIVA KM. 181+100
VISITA DE MONITOREO AL INICIO DEL TRAMO II: DESVIO CERRO DE PASCO

CDescripcion_____:
En la progresiva Km. 181+000 se realiza la visita de monitoreo al inicio del tramo 2 (Desvio Cerro de Pasco) no hay actividades en este sector

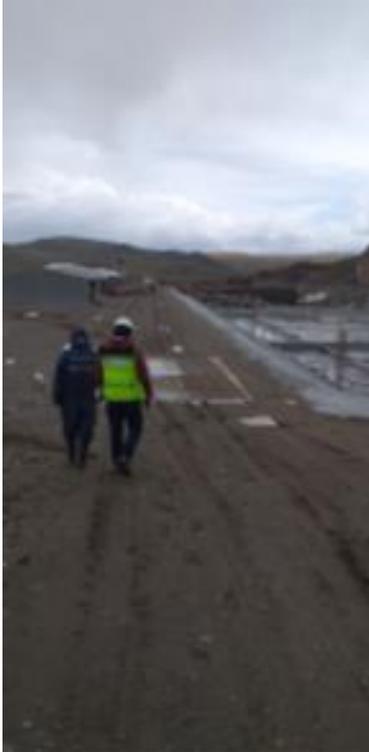
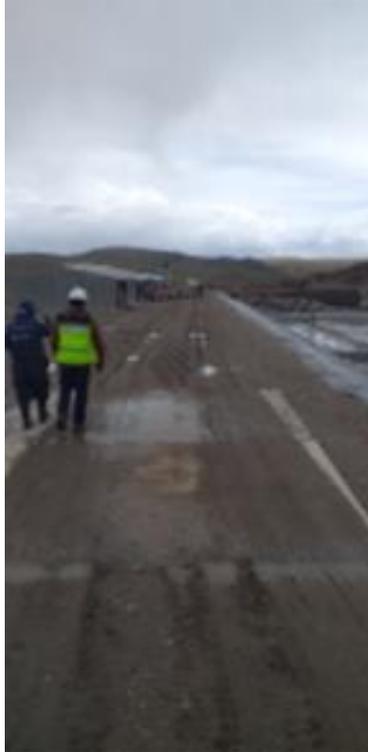
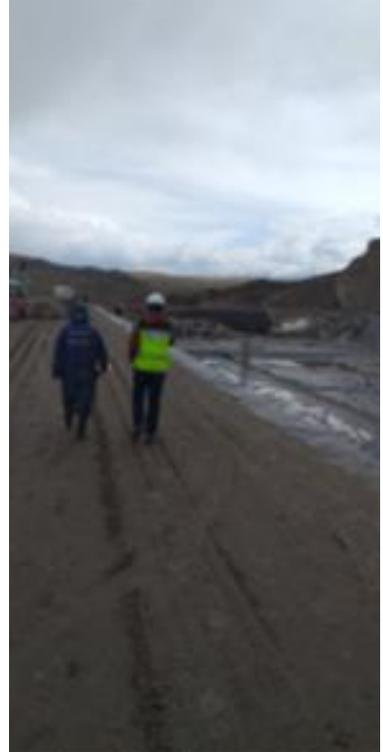
Actividades:
SECTOR TAMBOPAMPA
VISITA DE MONITOREO A AREAS AUXILIARES DEL CONTRATISTA: PLANTA DE TRATAMIENTO DE RESIDUOS SOLIDOS SECTOR TAMBOPAMPA

CDescripcion _____:
Se realiza visita de monitoreo al SECTOR TAMBOPAMPA, acompañando al especialista Ambiental de la Supervisión para verificar si la Contratista esta realizando la disposición de residuos solidos a la planta de tratamiento de residuos solidos (relleno sanitario) del Sector Tambopampa perteneciente a la Alcaldía de Yanahuanca (Alcides Carrión)

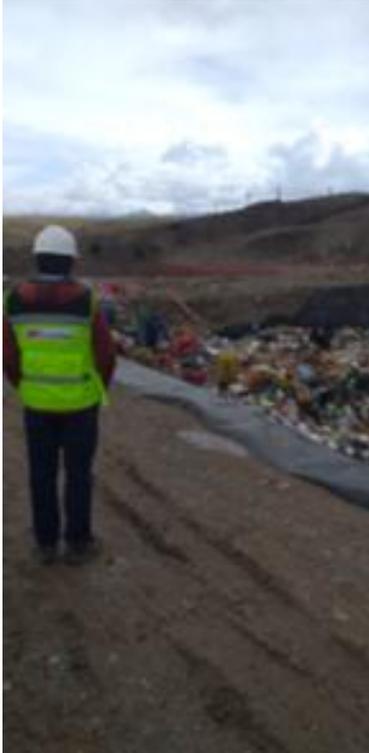
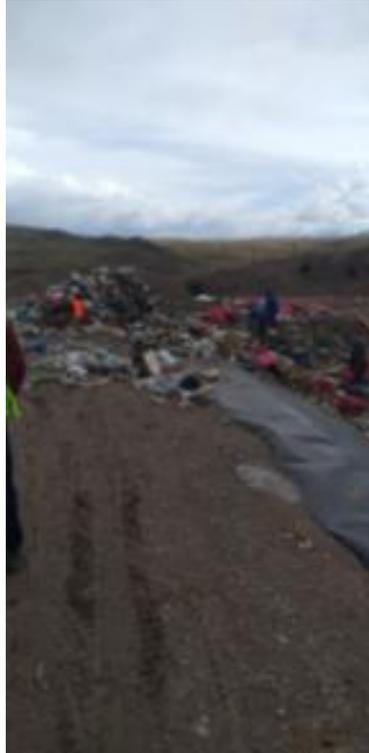
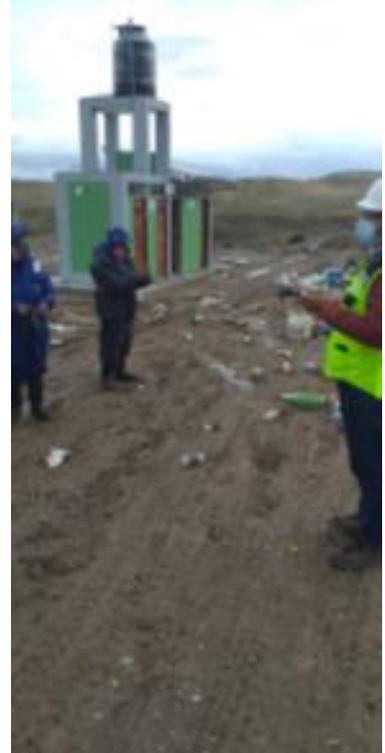
SECTOR TAMBOPAMPA
VISITA DE MONITOREO A AREAS AUXILIARES DEL CONTRATISTA: PLANTA DE TRATAMIENTO DE RESIDUOS SOLIDOS SECTOR TAMBOPAMPA

Se realiza visita de monitoreo al SECTOR TAMBOPAMPA, acompañando al especialista Ambiental de la Supervisión para verificar si la Contratista esta realizando la disposición de residuos solidos a la planta de tratamiento de residuos solidos (relleno sanitario) del Sector Tambopampa perteneciente a la Alcaldía de Yanahuanca (Alcides Carrión), El especialista Ambiental de la Supervisión entrevisto al capataz y empleados del relleno sanitario, se verifico la reclasificación de materiales y constató que la Contratista CONSORCIO CARRETERO DEL PERU no realiza la disposición de residuos solidos a este sitio, lo efectua en el botadero de Cerro de Pasco.

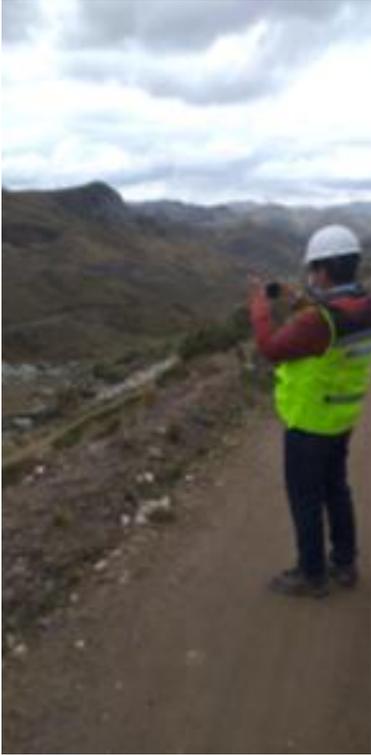
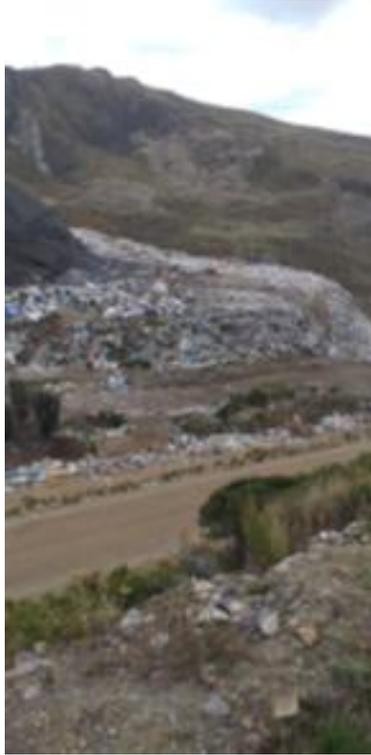
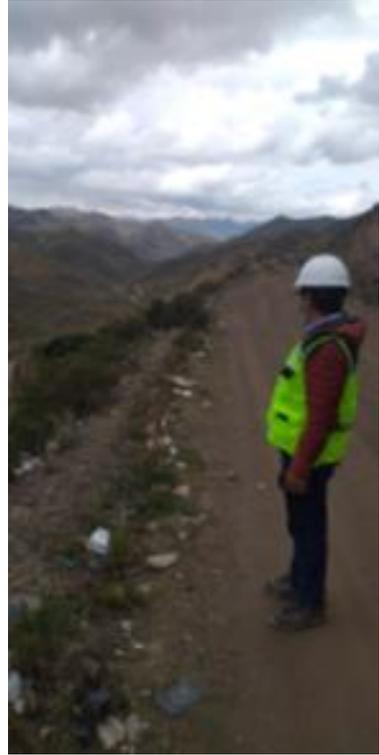
Actividades:
SECTOR PASCO
VISITA DE MONITOREO A AREAS AUXILIARES DEL CONTRATISTA: BOTADERO DE CERRO DE PASCO

CDescripcion_____:
Se realiza visita de monitoreo al BOTADERO DE CERRO DE PASCO (PASCO) , acompañando al especialista Ambiental de la Supervisión para verificar la disposición de residuos solidos en este lugar , El especialista Ambiental verifica que este botadero ubicado en la ciudad de Pasco no hay control en la disposición de los residuos solidos , donde la Contratista CONSORCIO CARRETERO DEL PERU está efectuando la disposición de sus residuos solidos a este sitio, no cumpliendo con lo planificado en el PLAN DE GESTION AMBIENTAL presentado ante la Entidad.
