## BITACORA ELECTRÓNICA DE OBRA

<b>Confir ma Bitaco ra:</b> Si	<b>Nro Inform e:</b> 233	<b>Fecha Informe:</b> 10-11-2021	<b>Nombre De La Obra:</b> Carretera Chuquicara-Puente Quiroz – Tauca-Cabana-Huandoval-Pallasca, Tramo: Tauca- Pallasca	<b>Personal Encargado:</b> NATALY SUSI CABALLON PAUCAR
---	-------------------------------------	-------------------------------------	---	---

INFORME DIARIO N°233-2021-MNT. TAUCA-PALLASCA/NSCP

## Panel Fotográfico de la Bitacora de Obras

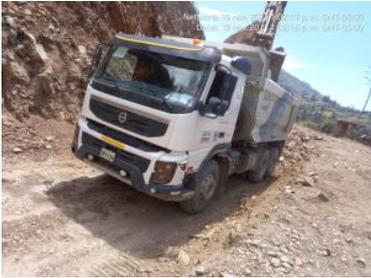
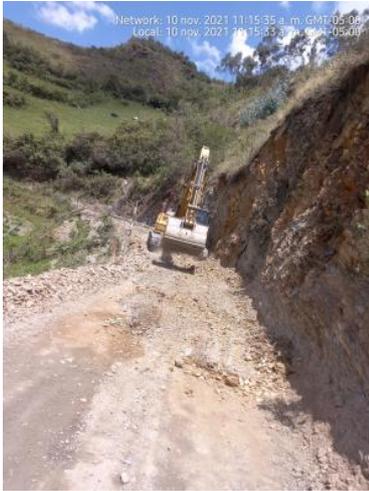
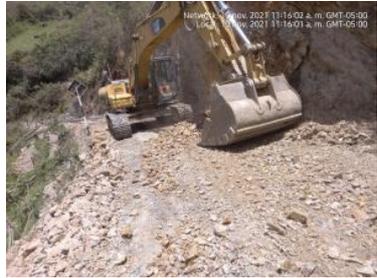
5

**Actividades:**  
ELIMINACIÓN DE MATERIAL DE CORTE ACUMULADO EN EL KM35+270.

**CDescripcion\_\_\_\_\_:**  
MO: 1 OFICIAL, 2 VIGÍAS, 3 OPERADORES.  
EM: 1 EXCAVADORA SOBRE ORUGA, 2 VOLQUETES.

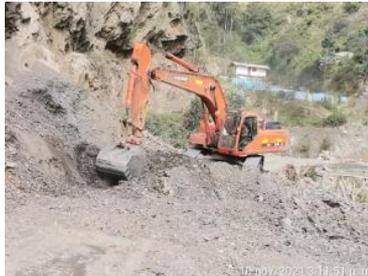
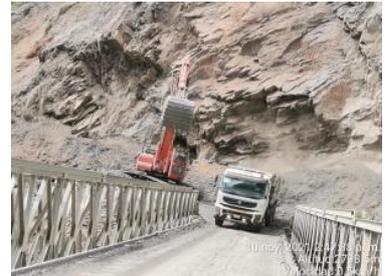
13

**Actividades:**  
ELIMINACIÓN DEL MATERIAL PRODUCTO DE LA VOLADURA KM11+570-  
KM11+610.

**CDescripcion** \_\_\_\_\_ :  
MO: 1 OFICIAL, 2 OPERADORES.  
EM: 1 EXCAVADORA SOBRE ORUGA, 2 VOLQUETES.

•Se recomienda al contratista realizar la limpieza de escombros producto de la voladura y corte a lo largo del tramo, asimismo la limpieza de residuos producto de las actividades ejecutadas.
