BITACORA ELECTRÓNICA DE OBRA

Confirma Bitacora: Si	Nro Informe: 188	Fecha Informe: 10-11-2021	Nombre De La Obra: Carretera Oyon- Ambo, Tramo II: Dv. Cerro de Pasco- Dv. Chacayan	Personal Encargado: BORIS WALTER AYLLÓN CARCELÉN
---------------------------------	----------------------------	-------------------------------------	---	---

OBRA: MEJORAMIENTO DE LA CARRETERA OYON - AMBO TRAMO 2 DESVIO CERRO DE PASCO DESVIO CHACAYAN

TRAMO 2 progresiva km. 181+000 a la progresiva km. 230+000

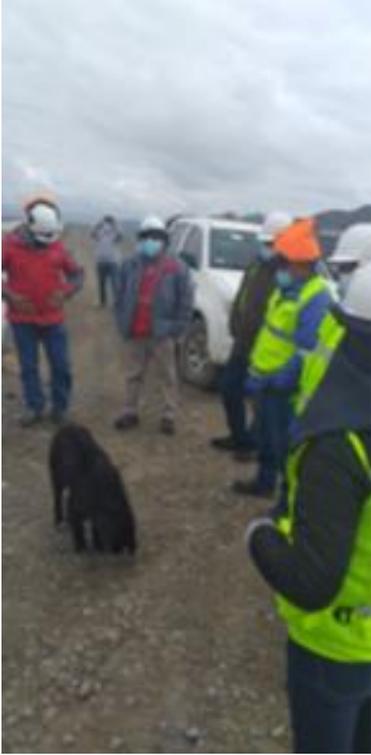
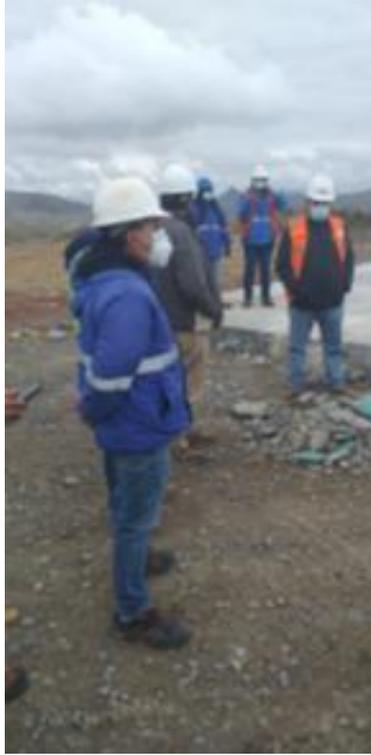
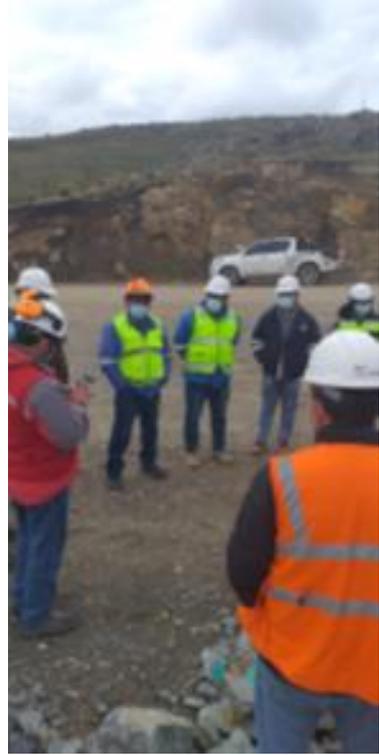
Actividades:
PROGRESIVA KM. 181+000
VISITA DE MONITOREO AL INICIO DEL TRAMO II: VISITA DE CONTROL DE REPRESENTANTES DE CONTRALORIA.

CDescripcion _____:
En la progresiva KM. 181+000 se realiza la visita de monitoreo al inicio del tramo II, donde se espero la llegada de los representantes de la Contraloría, para realizar la visita de control mensual .Se realizo reunión in situ entre los especialistas de la Contratista y Supervisión, jefe de supervisión, Residente y representantes de la Contraloría.

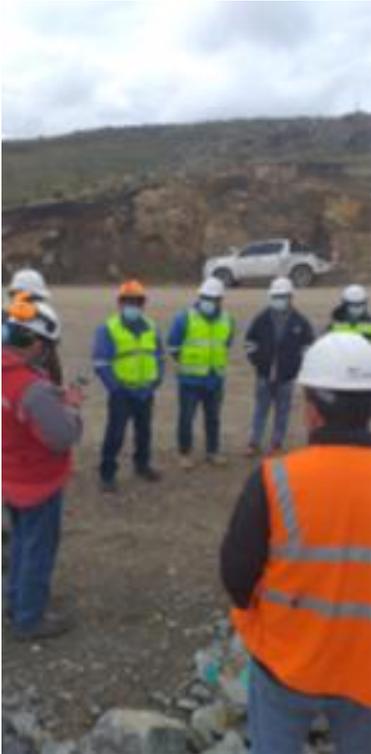
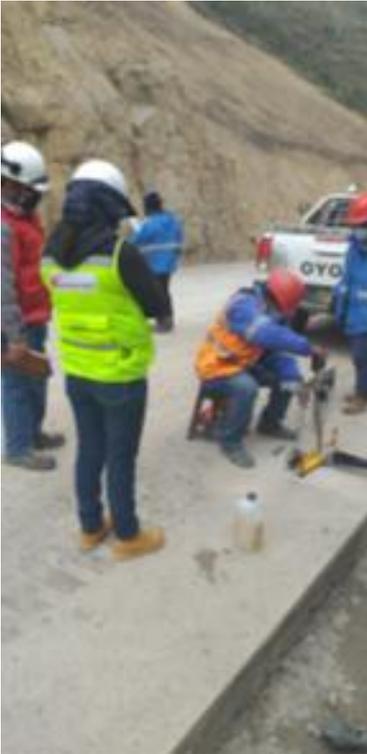
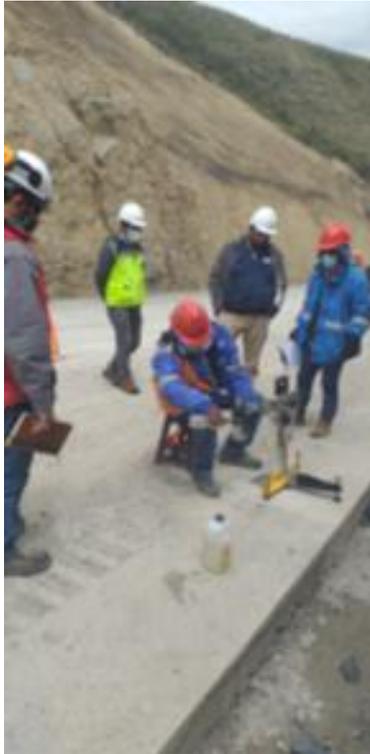
Actividades:
PROGRESIVA KM. 190+040 Id
CONTROL DE CALIDAD EN EL PAVIMENTO DE CONCRETO EJECUTADO: ENSAYO CON EL PENDULO BRITANICO SOLICITADO POR LOS REPRESENTANTES DE LA CGR

CDescripcion _____:
En la progresiva Km. 190+040 en el lado derecho de la vía se realiza el ensayo con péndulo británico para verificación de la macro textura del pavimento . Se utiliza un péndulo británico, trabajan 1 técnico de laboratorio. Este ensayo fue solicitado por los representantes de la Contraloría general de la república.

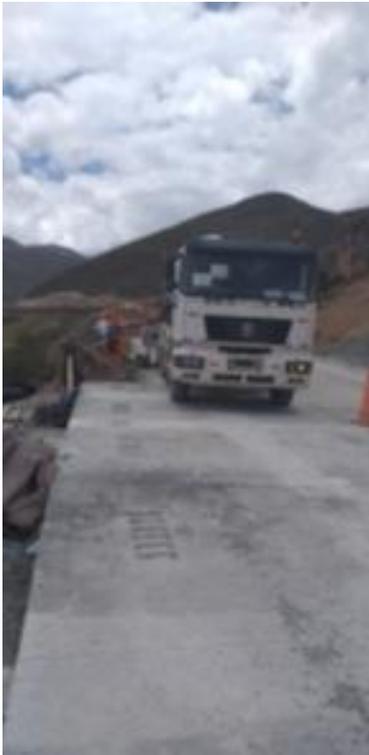
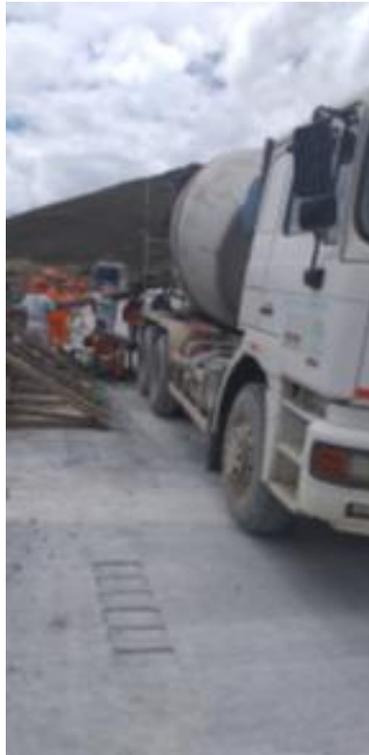
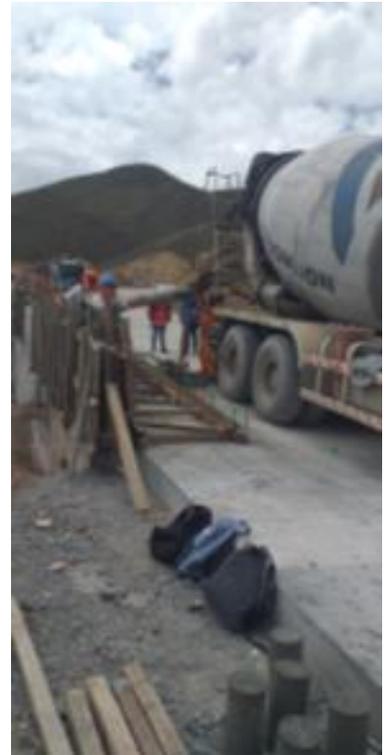
Actividades:
PROGRESIVAS KM. 193+722 A KM. 193+683
800.0 SEÑALIZACION Y SEGURIDAD VIAL
821.A BARRERA DE SEGURIDAD DE CONCRETO

En la progresivas Km. 193+722 a Km. 193+683 se realiza el encofrado y vaciado de barreras de seguridad de concreto tipo New Jersey. Se utiliza un camión mixer, herramientas menores, trabajan: 1 capataz, 8 obreros

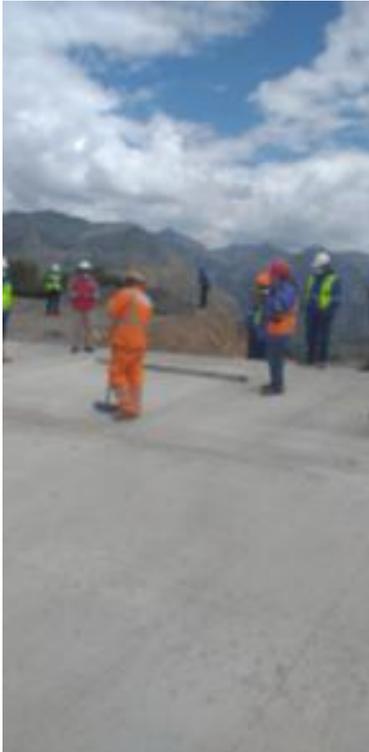
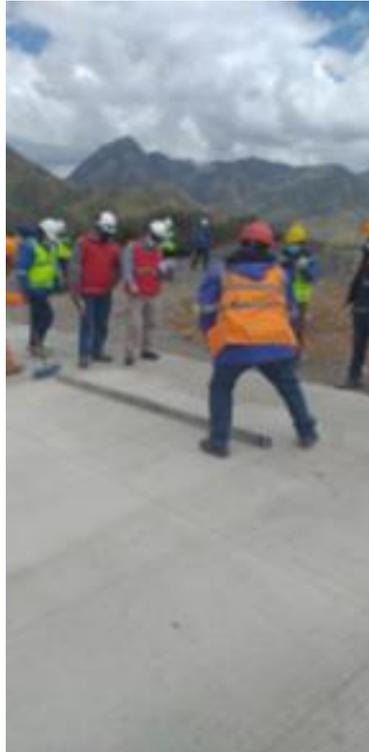
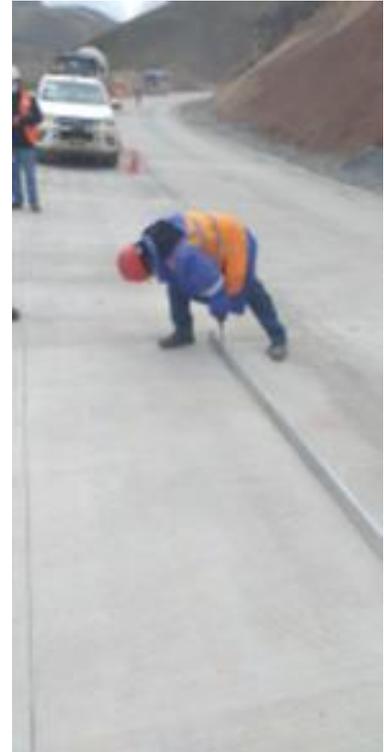
PROGRESIVA KM. 193+765
CONTROL DE CALIDAD EN EL PAVIMENTO DE CONCRETO EJECUTADO: ENSAYO DE LISURA DEL CONTRETO, SOLICITADO POR LOS REPRESENTANTES DE LA CGR

En la progresiva Km. 193+765 en el lado derecho de la vía se realiza el ensayo con regla de aluminio para verificación de la lisura del pavimento . Se utiliza una regla de aluminio y wincha, trabajan 1 técnico de laboratorio. Este ensayo fue solicitado por los representantes de la Contraloría general de la república.

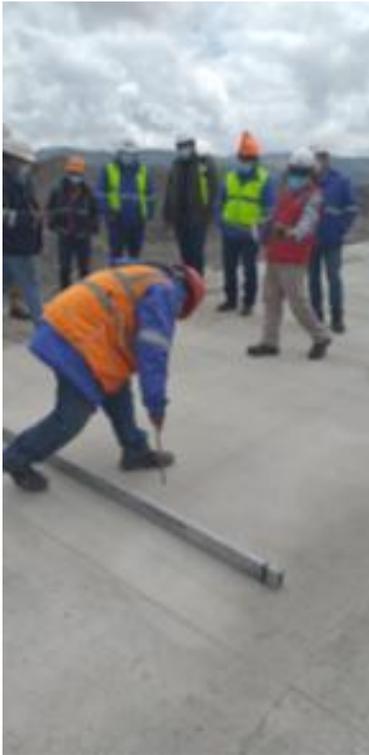
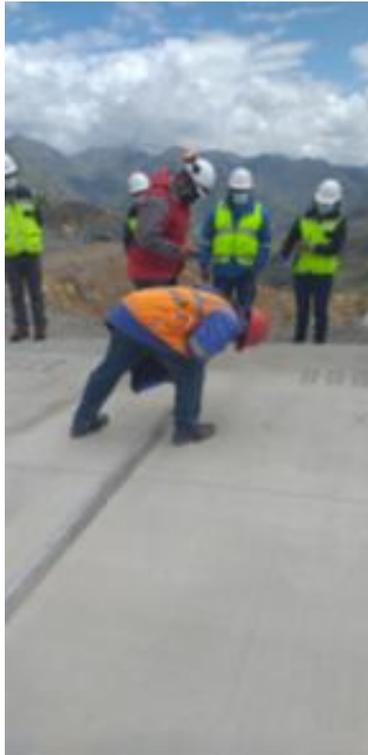
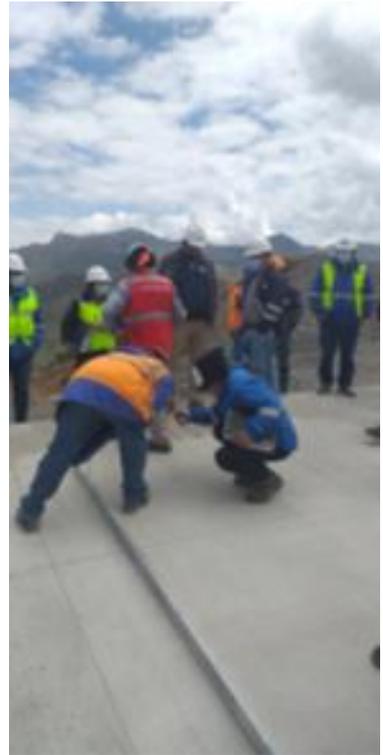
Actividades:
PROGRESIVA KM. 193+765
CONTROL DE CALIDAD EN EL PAVIMENTO DE CONCRETO EJECUTADO: ENSAYO DE LISURA DEL CONCRETO, SOLICITADO POR LOS REPRESENTANTES DE LA CGR

CDescripcion _____:
En la progresiva Km. 193+765 en el lado derecho de la vía se realiza el ensayo con regla de aluminio para verificación de la lisura del pavimento . Se utiliza una regla de aluminio de 3 m. , trabajan 1 técnico de laboratorio. Este ensayo fue solicitado por los representantes de la Contraloría general de la república y se realizo la colocación de la regla de forma horizontal y vertical verificando los desniveles resultando valores de 3 milímetros hasta 7 milímetros.

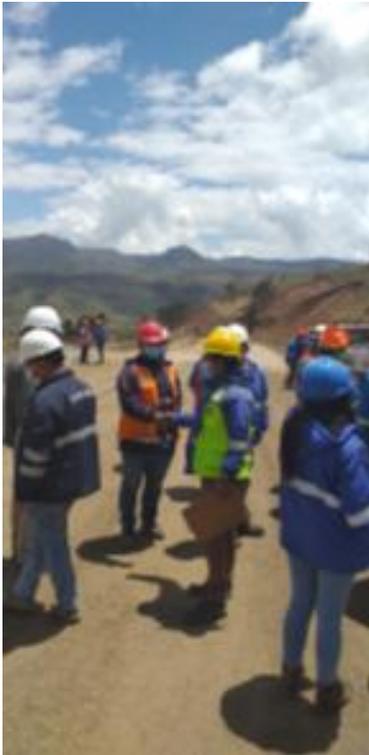
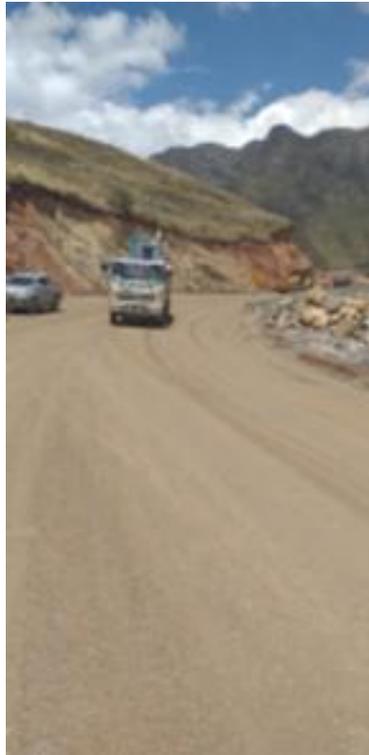
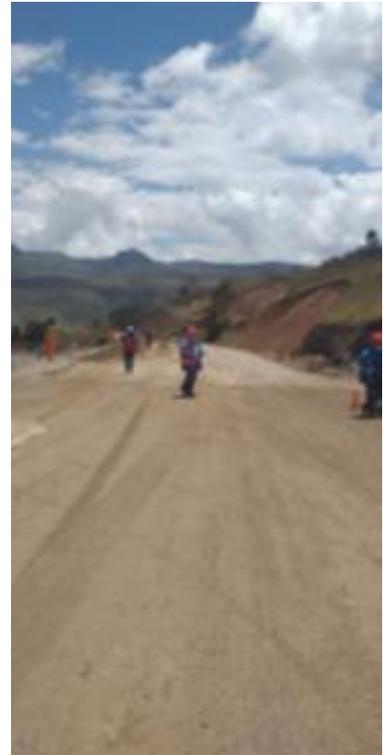
**PROGRESIVAS KM. 195+500 a km. 196+500
200.0 MOVIMIENTO DE TIERRAS
210.A CONFORMACION DE TERRAPLENES**

En la progresiva Km. 195+500 a Km. 196+500 se realiza la conformación de terraplenes. Se utiliza una motoniveladora, 1 vibro compactadora, trabajan: 1 capataz, 2 operadores 3 obreros, 2 vigías

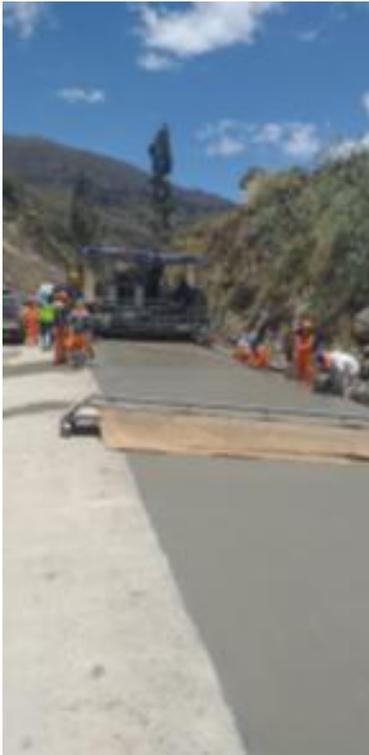
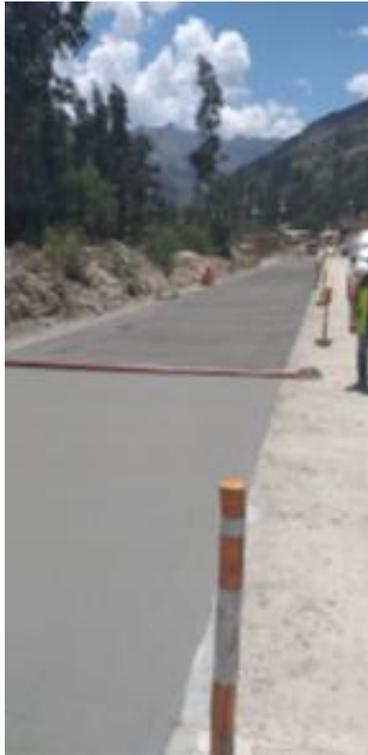
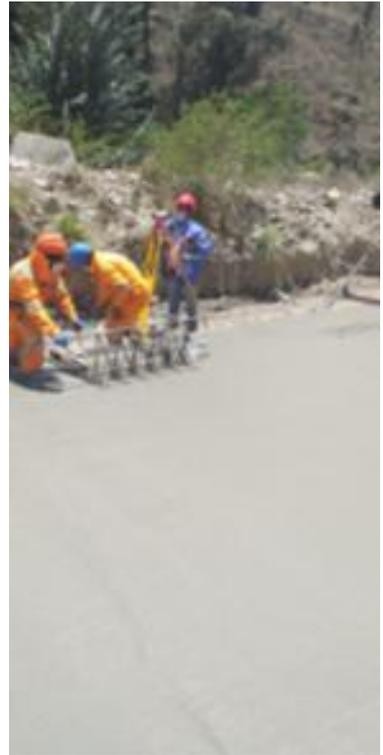
PROGRESIVAS KM. 223+520 A KM. 223+600.
500.0 PAVIMENTOS DE CONCRETO HIDRAULICO
501.A PAVIMENTO DE CONCRETO HIDRAULICO S'S= 45 KG/CM2 (PAVIMENTADORA)

En la progresiva KM. 223+520 a km. 223+600 Se realiza pavimentación utilizando una nueva pavimentadora para la construcción de pavimentos para avanzar en forma progresiva por el lado derecho de la vía. Se utiliza una pavimentadora, una retroexcavadora , un camión cisterna, 4 volquetes , y trabajan: 1 capataz, 4 operadores de pavimentadora, 1 operador de retroexcavadora, 1 chofer de cisterna, 15 obreros. 2 vigías

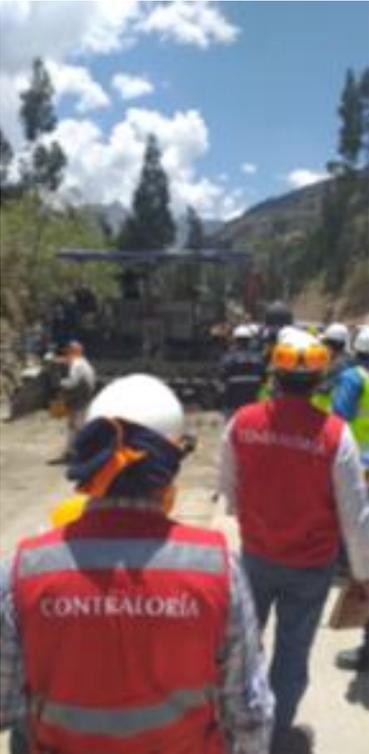
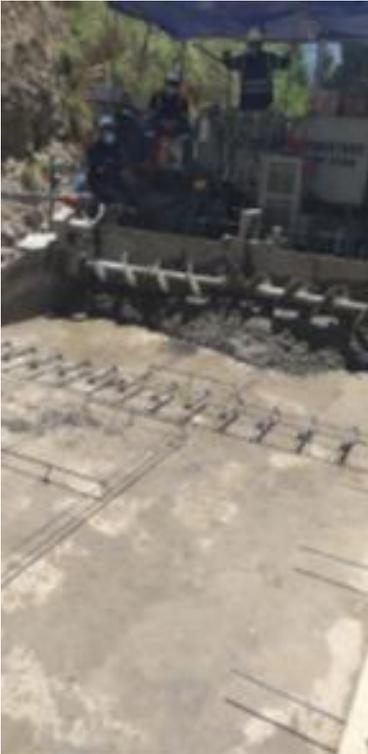
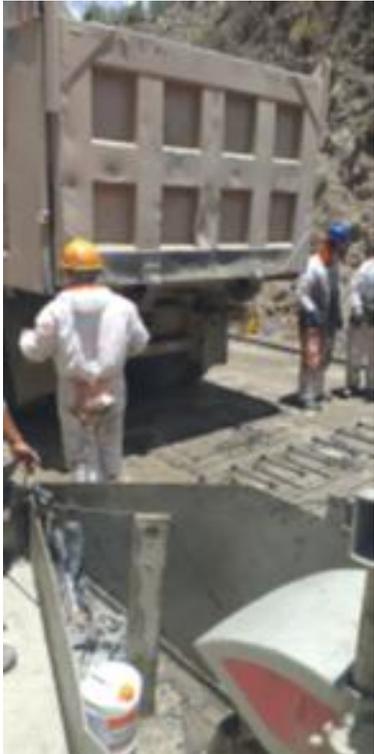
Actividades:
PROGRESIVA KM. 223+600
CONTROL DE CALIDAD EN EL PAVIMENTO DE CONCRETO EN EJECUCION : ENSAYO DE ASENTAMIENTO, SOLICITADO POR LOS REPRESENTANTES DE LA CGR

CDescripcion _____:
En la progresiva Km. 226+650 en el lado derecho de la vía se realiza el ensayo de asentamiento del concreto fresco del pavimento . Se utiliza el cono de abraham, , trabajan 2 técnico de laboratorio. Este ensayo fue solicitado por los representantes de la Contraloría general de la república.

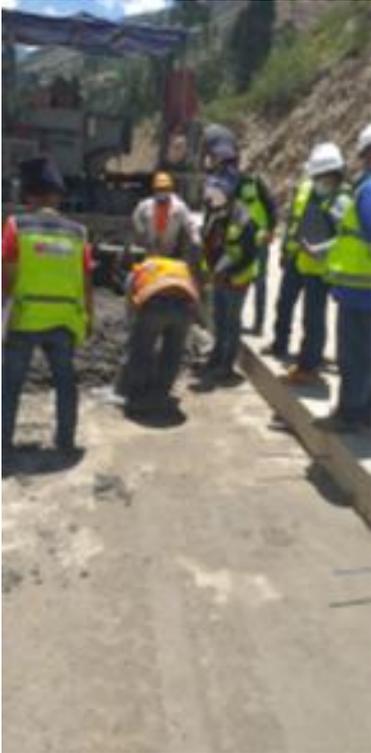
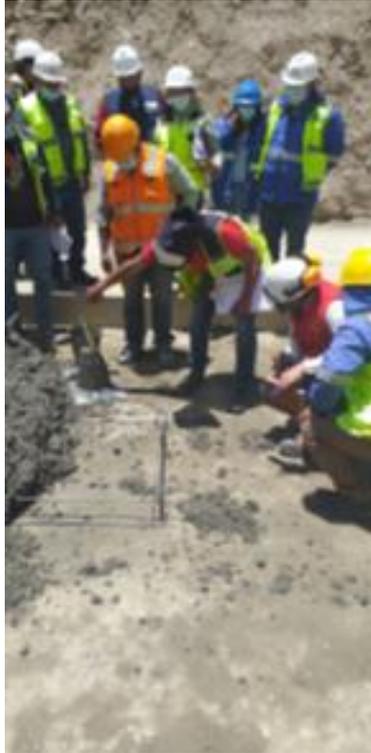
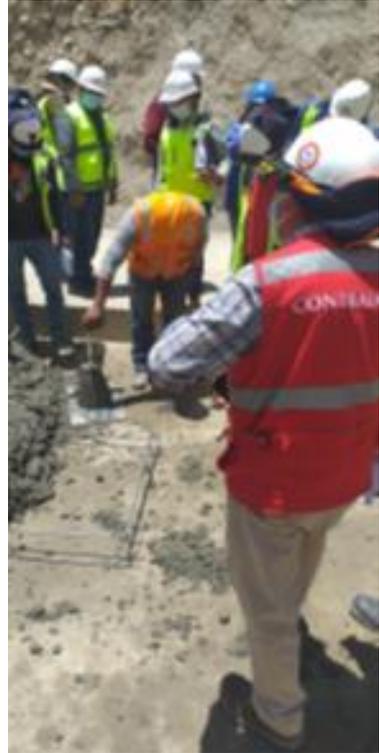
Actividades:
PROGRESIVA KM. 223+600
CONTROL DE CALIDAD EN EL PAVIMENTO DE CONCRETO EN EJECUCION :
ENSAYO DEL CONO DE ABRAHAM SOLICITADO POR LOS REPRESENTANTES DE LA CGR

CDescripcion _____ :
En la progresiva Km. 223+600 en el lado derecho de la vía se realiza el ensayo con el cono de abraham para verificación del asentamiento del pavimento . Se utiliza cono de abraham,, trabajan 2 técnico de laboratorio. Este ensayo fue solicitado por los representantes de la Contraloría general de la república donde el resultado fue un asentamiento de 2 1/2 "

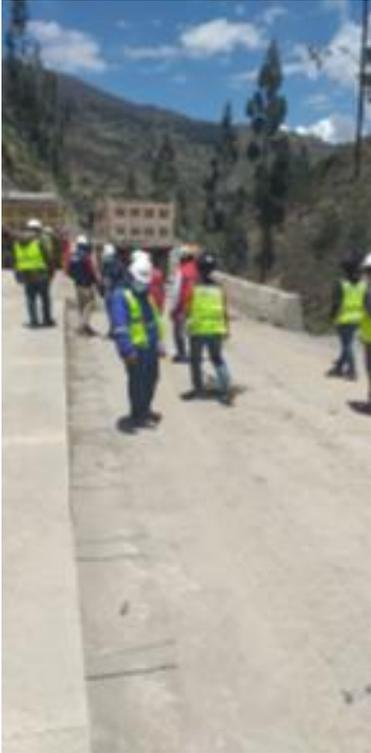
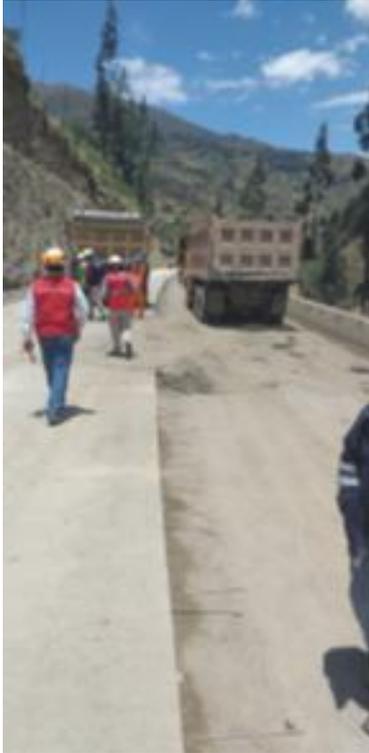
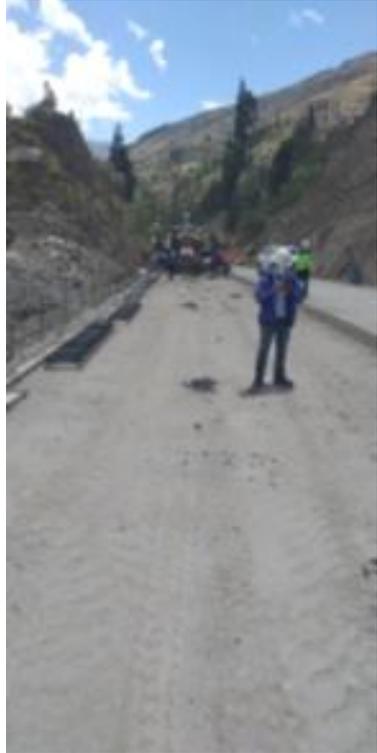
Actividades:
PROGRESIVA KM. 223+700
CONTROL DE CALIDAD EN LA SUB BASE GRANULAR EJECUTADO: ENSAYO DE DENSIDAD, SOLICITADO POR LOS REPRESENTANTES DE LA CGR

CDescripcion _____:
En la progresiva Km. 223+700 en el lado derecho de la vía se realiza el ensayo del cono de arena para verificación de las densidades de la sub base granular . Se utiliza 2 conos de arena, 2 balanzas, trabajan 4 técnicos de laboratorio. Este ensayo fue solicitado por los representantes de la Contraloría general de la república. El ensayo se realiza en dos lugares: lado derecho ejecutado con los equipos y personal de la Contratista y en el lado izquierdo ejecutado con los equipos y personal de la Supervisión para comparar resultados.

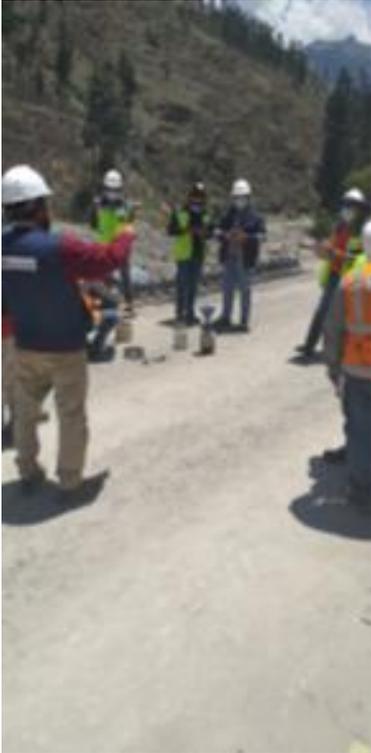
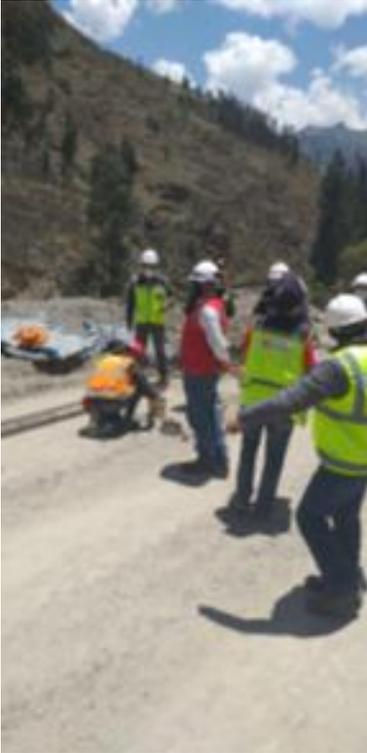
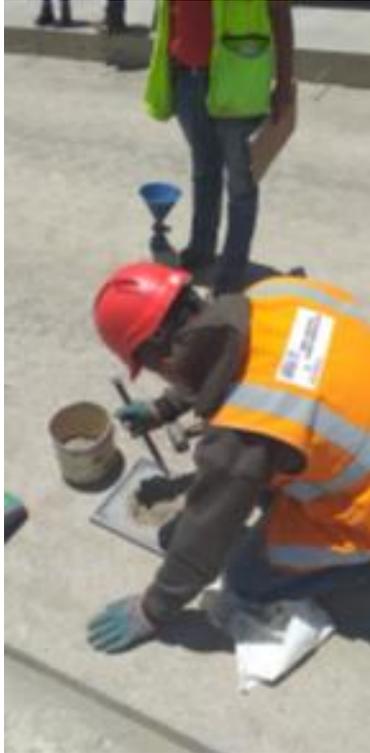
Actividades:
PROGRESIVAS KM. 223+700 Id y KM. 223+710 li
CONTROL DE CALIDAD EN LA SUB BASE GRANULAR EJECUTADO: ENSAYO PARA DETERMINAR HUMEDAD, SOLICITADO POR LOS REPRESENTANTES DE LA CGR

CDescripcion _____:
En las progresivas Km. 223+700 lado derecho y Km. 223+710 en el lado izquierdo de la vía se realiza el ensayo con equipo spinning para verificación de la humedad de la sub base granular . Se utiliza un equipo spinning para determinar humedades y balanza, trabajan 4 técnicos de laboratorio. Estos ensayos fue solicitado por los representantes de la Contraloría general de la república. donde la Contratista utilizo su equipo y la Supervisión también, luego se compararon los resultados. En este caso dieron iguales.

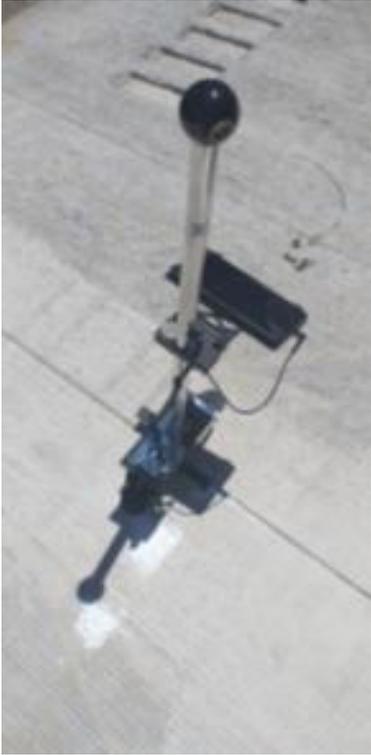
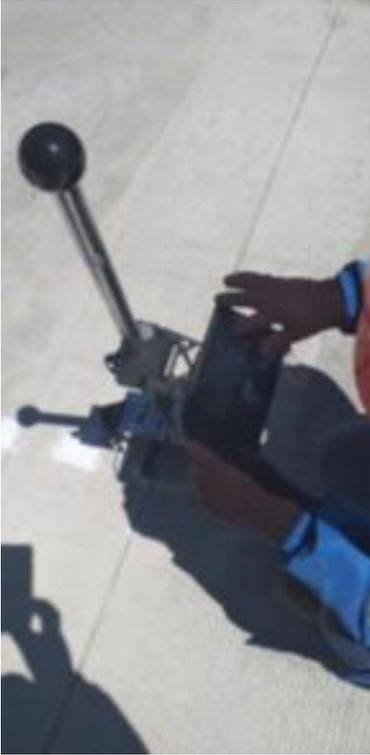
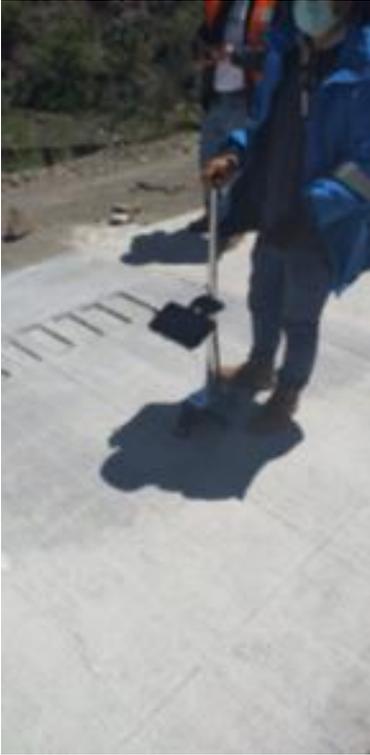
Actividades:
PROGRESIVA KM. 225+960 Id
CONTROL DE CALIDAD EN EL PAVIMENTO DE CONCRETO EJECUTADO: ENSAYO CON EQUIPO DIXTI PERFILOMETRO PARA DETERMINAR EL IRI

CDescripcion _____:
En la progresiva Km. 225+960 en el lado derecho de la vía se realiza el ensayo utilizando un equipo nuevo llamado perfilometro Dixti para la determinación del IRI del pavimento . Se utiliza un Equipo DIXTI PERFILOMETRO, trabaja 1 técnico de laboratorio. Este equipo toma diferentes puntos en determinado tramo y luego la información es procesada en un programa dando los resultados del IRI en diferentes puntos.

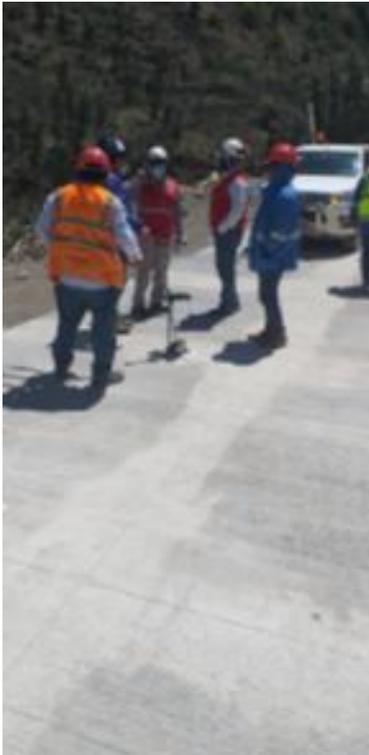
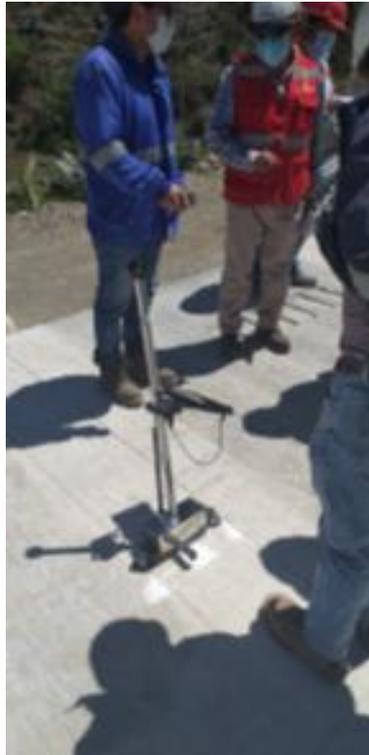
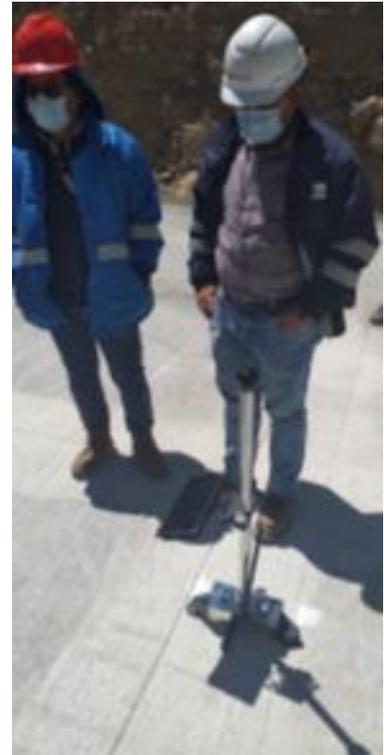
Actividades:
PROGRESIVA KM. 225+960 Id
CONTROL DE CALIDAD EN EL PAVIMENTO DE CONCRETO EJECUTADO: ENSAYO CON PERFILOMETRO DIXTI

CDescripcion_____:
En la progresiva Km. 225+960 en el lado derecho de la vía se realiza la demostración de como trabaja el PERFILOMETRO DIXTI para la determinación del IRI del pavimento . Se muestra a los representantes de la Contraloría general de la república y especialistas presentes el funcionamiento de la misma.

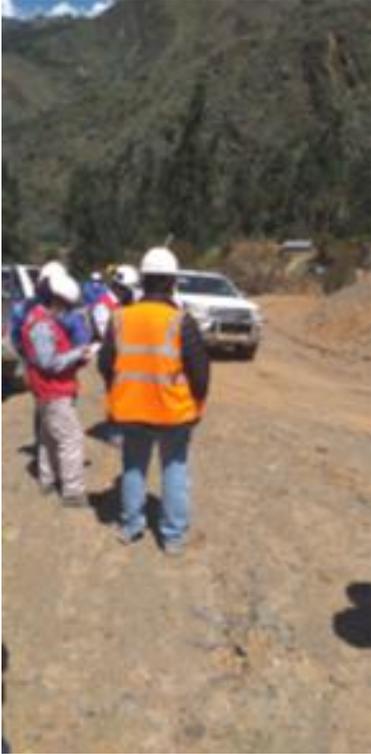
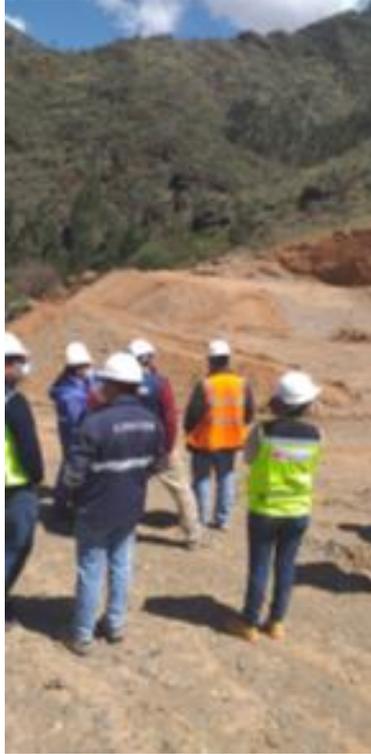
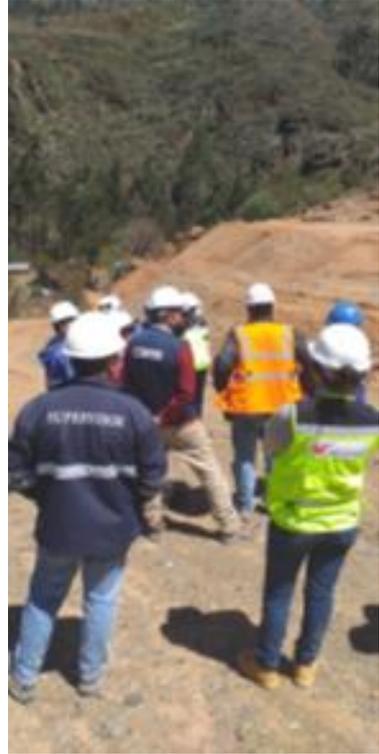
Actividades:
PROGRESIVA KM. 230+000
VISITA DE MONITOREO AL FINAL DEL TRAMO II: SE REALIZA VISITA A CANTERA DE ARENA EN CHACAYAN

CDescripcion _____:
En la progresiva Km. 230+000 se ubica el final del tramo II, se visito entrando por la via a Chacayán a la cantera de arena junto con los representantes de CGR para atender una denuncia de un inquilino del propietario de la cantera.
