BITACORA ELECTRÓNICA DE OBRA

Confirma Bitacora: Si	Nro Informe: 189	Fecha Informe: 11-11-2021	Nombre De La Obra: Carretera Oyon- Ambo, Tramo II: Dv. Cerro de Pasco- Dv. Chacayan	Personal Encargado: BORIS WALTER AYLLÓN CARCELÉN
---------------------------------	----------------------------	-------------------------------------	---	---

OBRA: MEJORAMIENTO DE LA CARRETERA OYON - AMBO TRAMO 2 DESVIO CERRO DE PASCO DESVIO CHACAYAN

Visita de monitoreo desde la Ciudad de Yanahuanca hasta la progresiva Km. 224+000 (zona baja del tramo II)

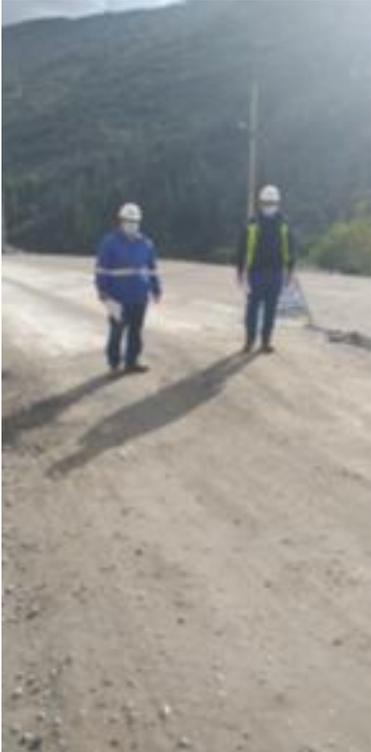
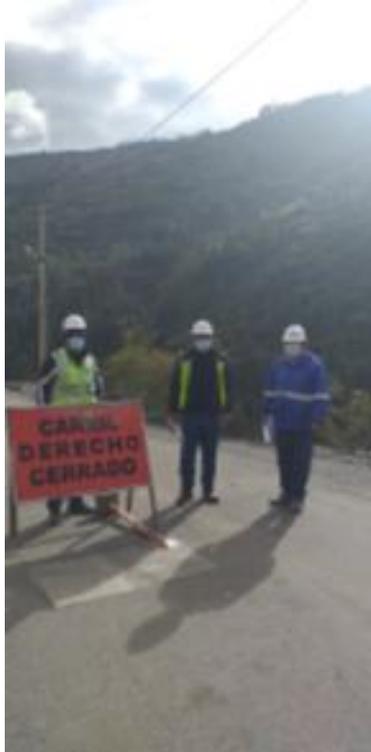
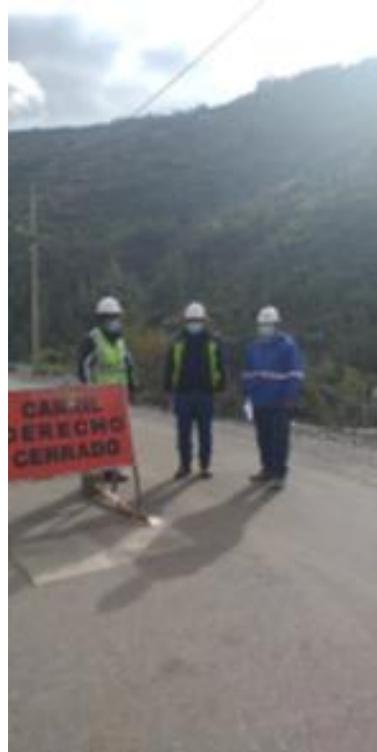
Actividades:
PROGRESIVA KM. 220+010
VISITA DE CONSTATAACION INSITU DE EJECUCION DE MAYORES METRADOS: MEJORAMIENTOS DE SUELOS A NIVEL DE SUBRASANTE DESDE EL KM. 220+000 AL KM. 222+650

CDescripcion _____:
En la progresivas KM. 220+010 se realiza la visita de constatación IN SITU de ejecución de mayores metrados . La visita de constatación de actividades ejecutadas se realiza con el acompañamiento de representantes de la Supervisión : Ing. Victor Ariza (Especialista en costos y valorizaciones) y de la Contratista: Ing. Carlos Vallenas (Administrador de contrato) plenamente autorizados por el Jefe de Supervisión y Residente, respectivamente. donde los mejoramientos ya fueron iniciados desde el día 30-06-2021 con autorización de la Supervisión, En sitio se constatan la ejecución total de las mismas en este sector, en esta zona la carretera ya esta completamente pavimentada con concreto hidráulico en el lado izquierdo de la via y a nivel de sub base en el lado derecho de la via. La ejecución de los mejoramientos en este sector, fueron evidenciados anteriormente mediante el aplicativo SIGVIAL el día 14-07-2021

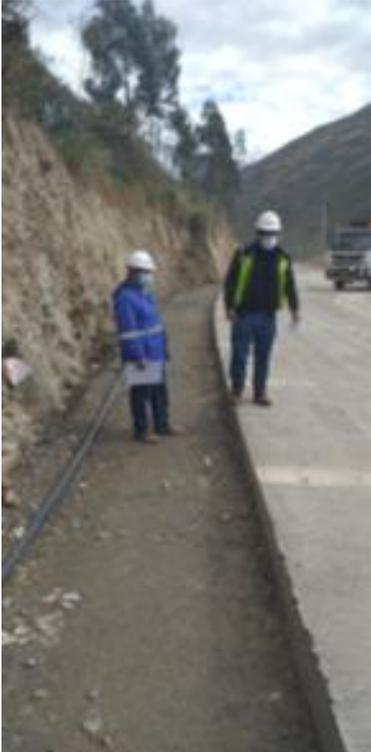
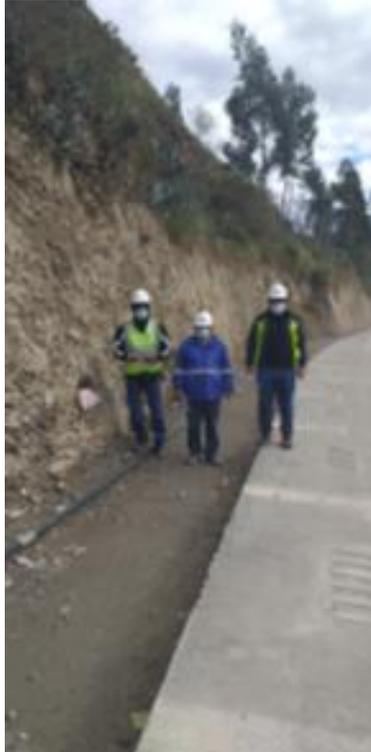
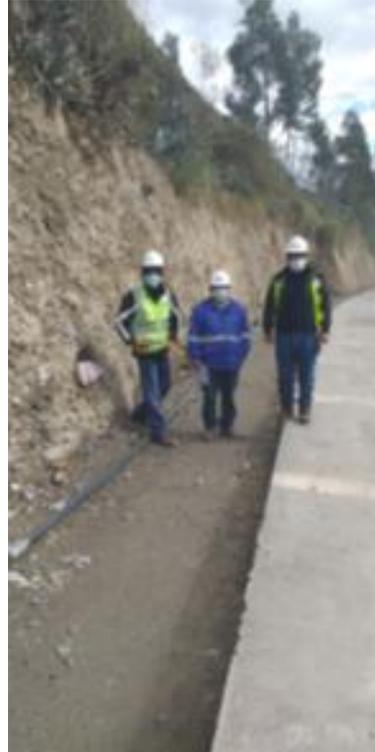
Actividades:
PROGRESIVA KM. 220+360
VISITA DE CONSTATAACION INSITU DE EJECUCION DE MAYORES METRADOS: MEJORAMIENTOS DE SUELOS A NIVEL DE SUBRASANTE DESDE EL KM. 220+000 AL KM. 222+650

CDescripcion _____:
En la progresivas KM. 220+360 se realiza la visita de constatación IN SITU de ejecución de mayores metrados . La visita de constatación de la ejecución de mejoramientos se realiza con el acompañamiento de representantes de la Supervisión : Ing. Víctor Ariza (Especialista en costos y valorizaciones) y de la Contratista: Ing. Carlos Vallenas (Administrador de contrato) plenamente autorizados por el Jefe de Supervisión y Residente, respectivamente. donde los mejoramientos ya fueron iniciados desde el día 30-06-2021 con autorización de la Supervisión, En sitio se constatan la ejecución total de las mismas en este sector, en esta zona la carretera ya esta completamente pavimentada con concreto hidráulico en el lado izquierdo y derecho de la vía. La ejecución de los mejoramientos en este sector, fueron evidenciados mediante el aplicativo del SIGVIAL el día 02-07-2021

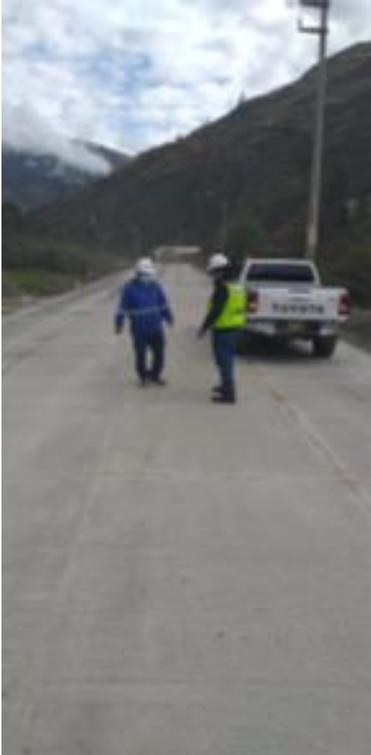
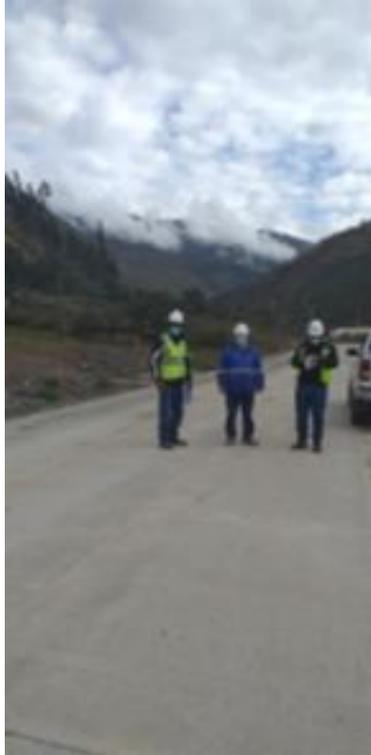
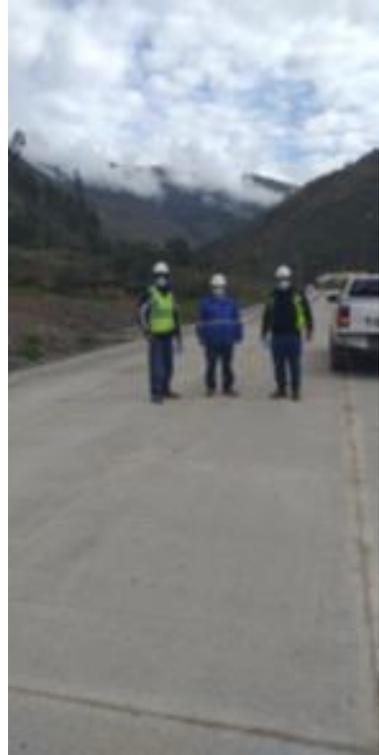
Actividades:
PROGRESIVA KM. 221+310
VISITA DE CONSTATAACION INSITU DE EJECUCION DE MAYORES METRADOS: MEJORAMIENTOS DE SUELOS A NIVEL DE SUBRASANTE DESDE EL KM. 220+000 AL KM. 222+650

CDescripcion _____ :
En la progresivas KM. 221+310 se realiza la visita de constatación IN SITU de ejecución de mayores metrados . La visita de ejecución se realiza con el acompañamiento de representantes de la Supervisión : Ing. Victor Ariza (Especialista en costos y valorizaciones) y de la Contratista: Ing. Carlos Vallenas (Administrador de contrato) plenamente autorizados por el Jefe de Supervisión y Residente, respectivamente. donde los mejoramientos ya fueron iniciados desde el día 30-06-2021 con autorización de la Supervisión, En sitio se constatan la ejecución total de las mismas en este sector, en esta zona la carretera ya esta completamente pavimentada con concreto hidráulico en el lado izquierdo y en el lado derecho de la vía. La ejecución de los mejoramientos en este sector, fueron constatados mediante calicata realizada en el lado izquierdo de la vía en el Km. 221+500, que estaba a nivel de sub bases, y fue evidenciado mediante el aplicativo SIGVIAL el día 18-10- 2021

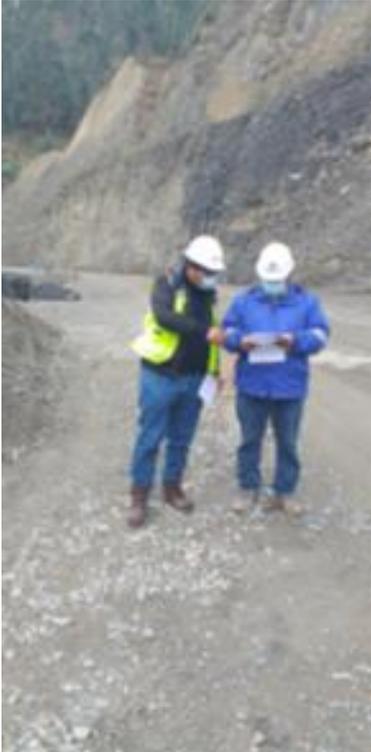
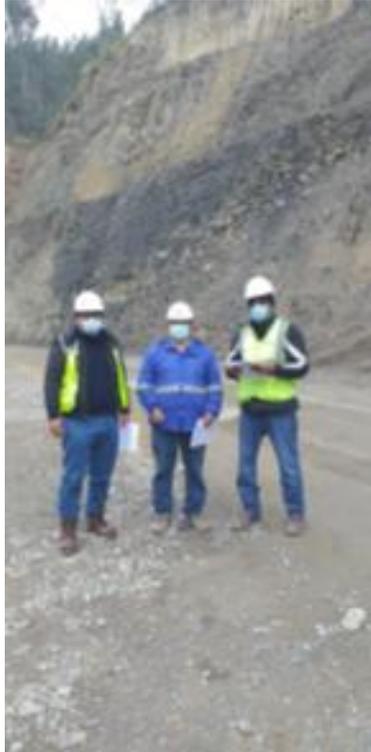
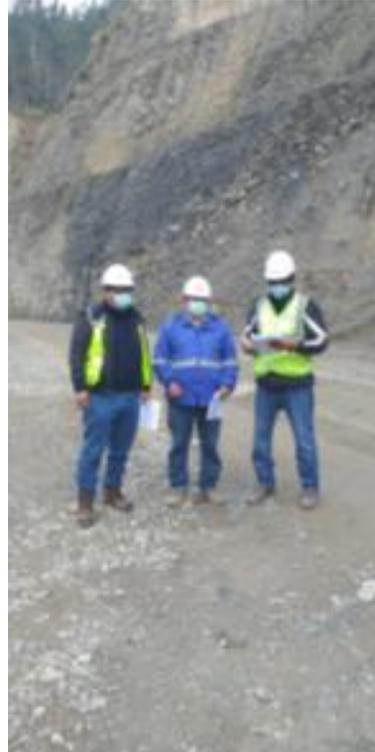
Actividades:
PROGRESIVA KM. 221+990
VISITA DE CONSTATAACION INSITU DE EJECUCION DE MAYORES METRADOS: MEJORAMIENTOS DE SUELOS A NIVEL DE SUBRASANTE DESDE EL KM. 220+000 AL KM. 222+650

CDescripcion _____ :
En la progresivas KM. 221+990 se realiza la visita de constatación IN SITU de ejecución de mayores metrados . La visita de ejecución se realiza con el acompañamiento de representantes de la Supervisión : Ing. Víctor Ariza (Especialista en costos y valorizaciones) y de la Contratista: Ing. Carlos Vallenas (Administrador de contrato) plenamente autorizados por el Jefe de Supervisión y Residente, respectivamente. donde los mejoramientos ya fueron iniciados desde el día 30-06-2021 con autorización de la Supervisión, En sitio se constata la ejecución total de las mismas en este sector, en esta zona la carretera ya esta a nivel de sub base. La ejecución de los mejoramientos en este sector, fueron constatados mediante una calicata en el lado izquierdo de la vía en el km. 221+830 donde se constato la actividad ejecutada y fue evidenciado mediante el aplicativo SIGVIAL el día 18-10-2021

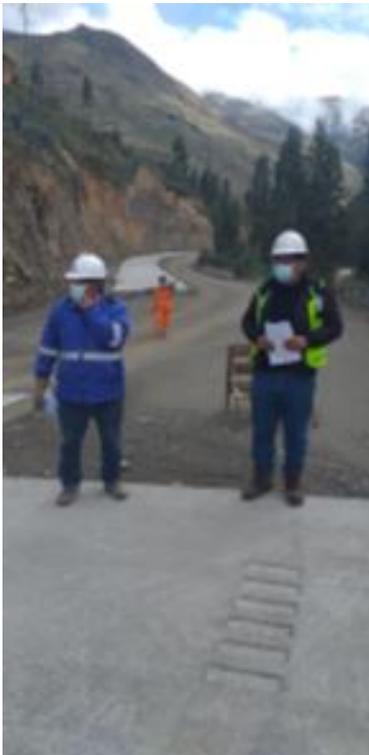
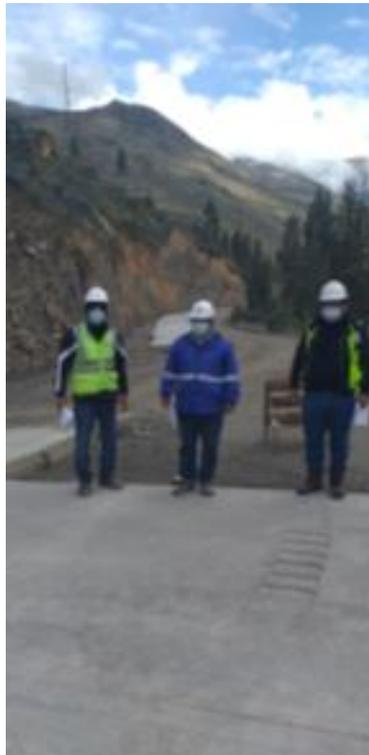
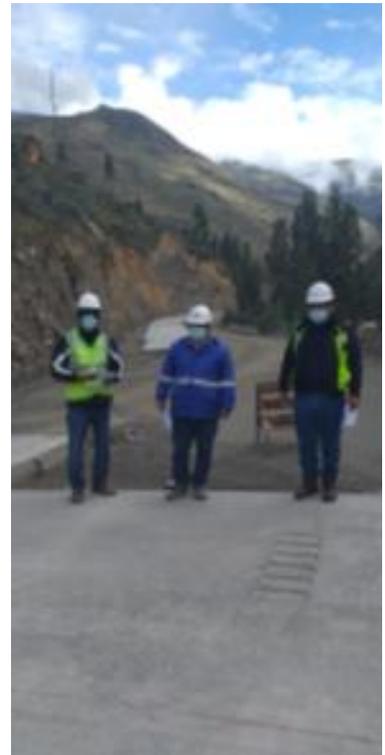
PROGRESIVA KM. 222+210
VISITA DE CONSTATAACION INSITU DE EJECUCION DE MAYORES METRADOS: MEJORAMIENTOS DE SUELOS A NIVEL DE SUBRASANTE DESDE EL KM. 220+000 AL KM. 222+650

En la progresivas KM. 222+210 se realiza la visita de constatación IN SITU de ejecución de mayores metrados . La visita de ejecución se realiza con el acompañamiento de representantes de la Supervisión : Ing. Victor Ariza (Especialista en costos y valorizaciones) y de la Contratista: Ing. Carlos Vallena (Administrador de contrato) plenamente autorizados por el Jefe de Supervisión y Residente, respectivamente. donde los mejoramientos ya fueron iniciados desde el día 30-06-2021 con autorización de la Supervisión, En sitio se constatan la ejecución total de las mismas en este sector, en esta zona la carretera ya esta completamente pavimentada con concreto hidráulico en el lado izquierdo de la via y a nivel de sub base en el lado derecho de la via. La ejecución de los mejoramientos en este sector, fueron evidenciados anteriormente mediante el aplicativo SIGVIAL el día 12-07-2021

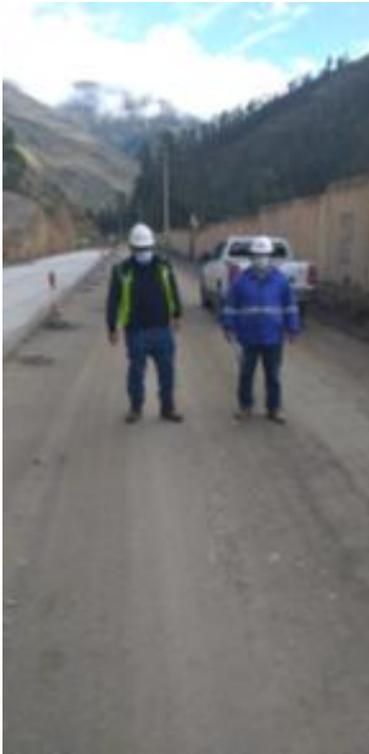
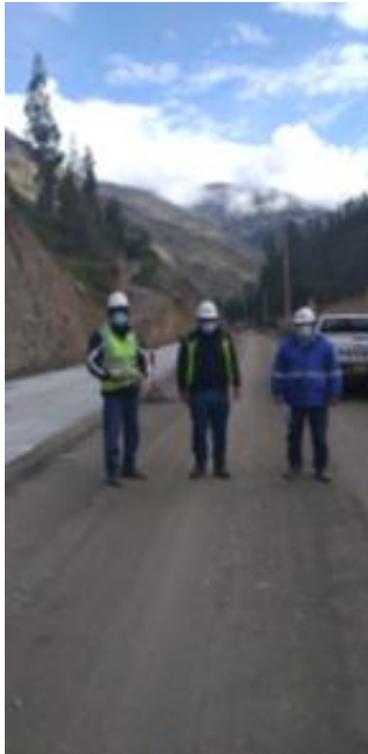
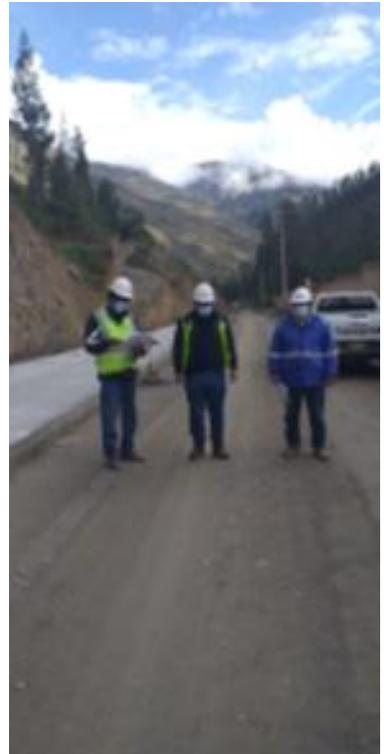
PROGRESIVA KM. 222+410
VISITA DE CONSTATAACION INSITU DE EJECUCION DE MAYORES METRADOS:
MEJORAMIENTOS DE SUELOS A NIVEL DE SUBRASANTE DESDE EL KM. 220+000
AL KM. 222+650

En la progresivas KM. 222+410 se realiza la visita de constatación IN SITU de ejecución de mayores metrados . La visita de ejecución se realiza con el acompañamiento de representantes de la Supervisión : Ing. Victor Ariza (Especialista en costos y valorizaciones) y de la Contratista: Ing. Carlos Vallenas (Administrador de contrato) plenamente autorizados por el Jefe de Supervisión y Residente, respectivamente. donde los mejoramientos ya fueron iniciados desde el día 30-06-2021 con autorización de la Supervisión, En sitio se constatan la ejecución total de las mismas en este sector, en esta zona la carretera ya esta completamente pavimentada con concreto hidráulico en el lado izquierdo de la via y a nivel de sub base en el lado derecho de la via. La ejecución de los mejoramientos en este sector, fueron constatados y evidenciado mediante el aplicativo SIGVIAL del día 12-07-2021 y el día 18-10-2021 mediante la ejecución de una calicata

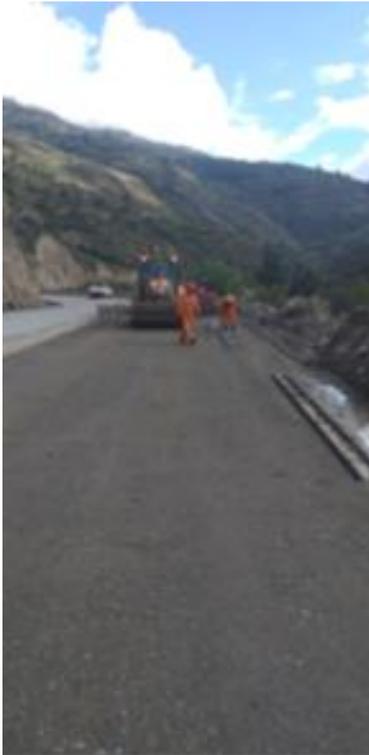
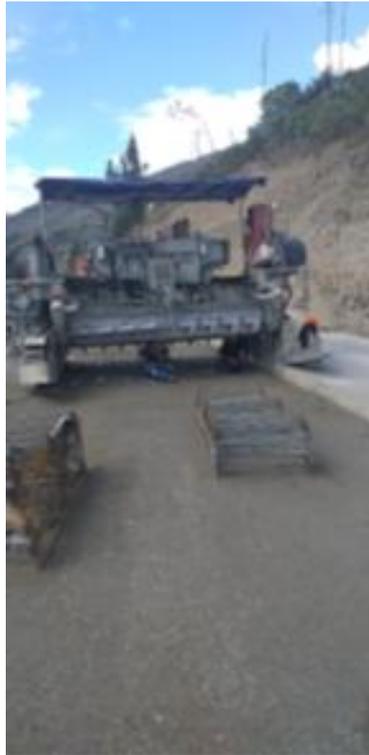
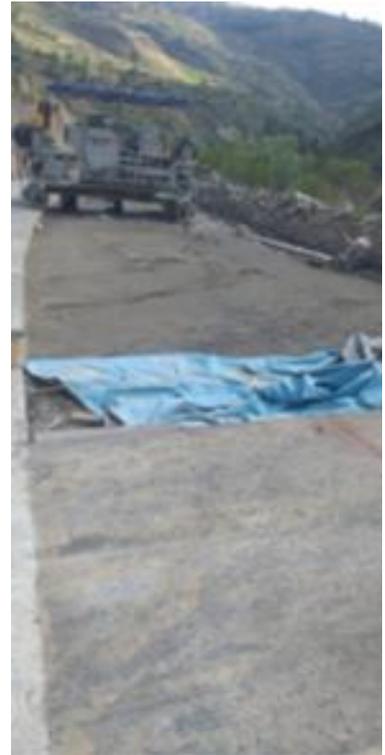
PROGRESIVAS KM. 223+600 A KM. 223+920.
500.0 PAVIMENTOS DE CONCRETO HIDRAULICO
501.A PAVIMENTO DE CONCRETO HIDRAULICO S'S= 45 KG/CM2
(PAVIMENTADORA)

En la progresiva KM. 223+600 a km. 223+920 Se verifica pavimentación utilizando una nueva pavimentadora para la construcción de pavimentos para avanzar en forma progresiva por el lado derecho de la vía. Se utilizo una pavimentadora, una retroexcavadora , un camión cisterna, 4 volquetes , y trabajan: 1 capataz, 4 operadores de pavimentadora, 1 operador de retroexcavadora, 1 chofer de cisterna, 15 obreros. 2 vigías

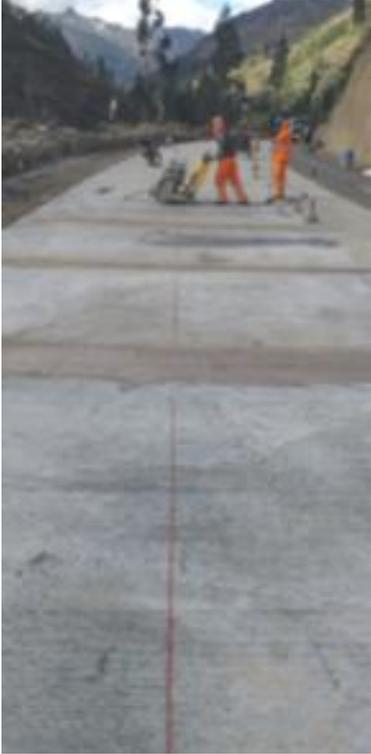
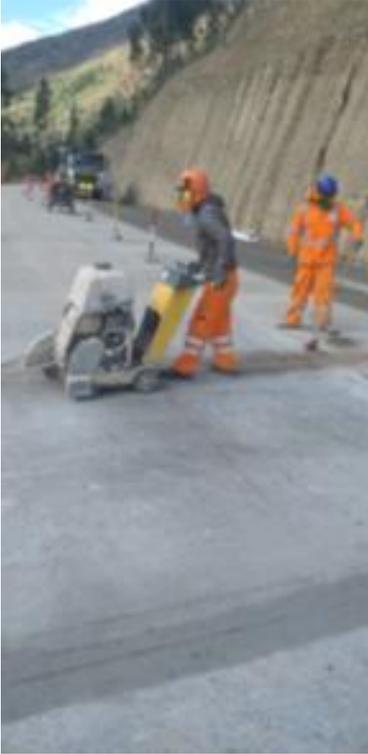
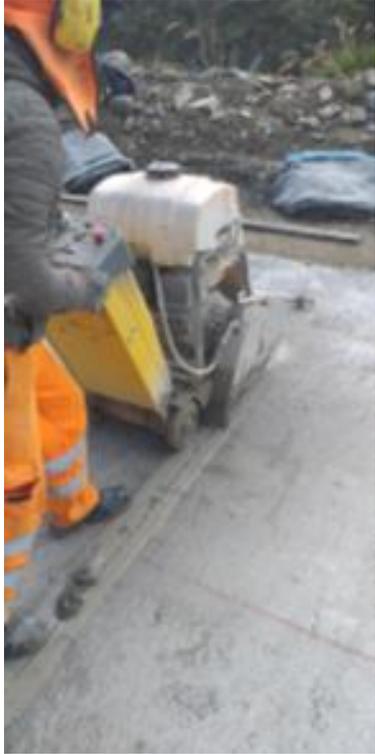
Actividades:
PROGRESIVAS KM. 223+600 A KM. 223+920.
500.0 PAVIMENTOS DE CONCRETO HIDRAULICO
501.A PAVIMENTO DE CONCRETO HIDRAULICO S'S= 45 KG/CM2 (PAVIMENTADORA)

CDescripcion _____:
En las progresivas Km. 223+600 a Km. 223+920 se realiza los cortes del pavimento de concreto construido .Se utiliza 2 cortadoras de concreto, trabajan: 1 capataz y 4 obreros

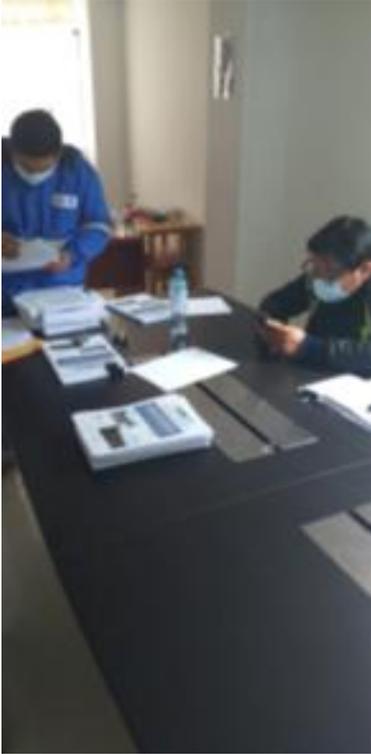
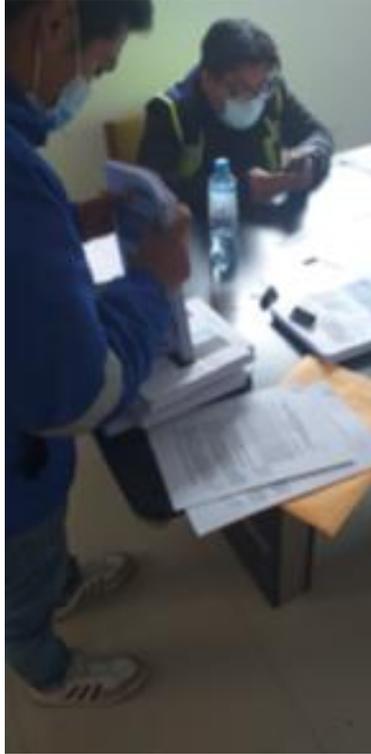
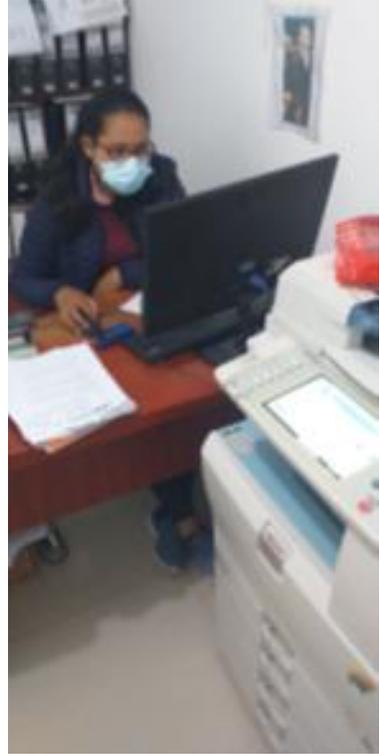
Actividades:
PROGRESIVA KM. 215+400
VISITA DE MONITOREO A LAS OFICINAS DE LA SUPERVISIÓN : EN BUSCA DEL CUADERNO DE OBRA

CDescripcion_____:
En la progresiva Km. 215+400 se realiza visita de monitoreo a las oficinas de la supervisión en busca del cuaderno de obra, se logro acceder al mismo y se realiza la verificación de recursos
