## BITACORA ELECTRÓNICA DE OBRA

NUMERO DE INFORME : 0190

OBRA: MEJORAMIENTO DE LA CARRETERA OYON - AMBO TRAMO 2 DESVIO CERRO DE PASCO DESVIO CHACAYAN

TRAMO 2 progresiva km. 181+000 a la progresiva km. 230+000

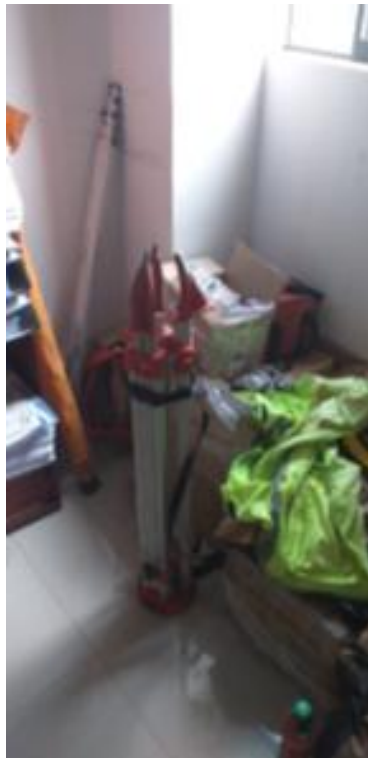
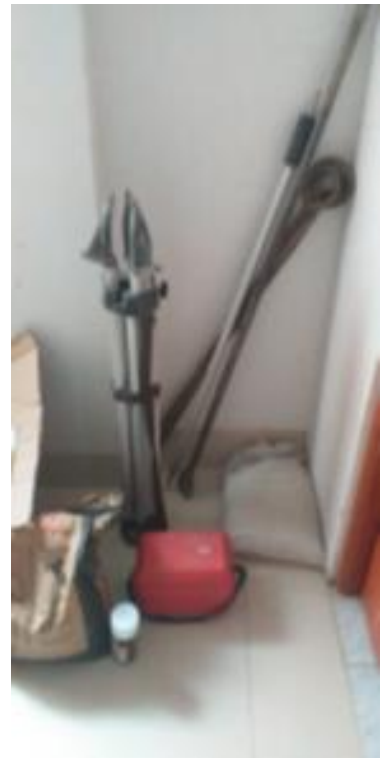
PROGRESIVA KM. 215+400

VISITA DE MONITOREO A LAS OFICINAS DE LA SUPERVISIÓN: EQUIPOS DE CAMPO Y LABORATORIO GUARDADOS EN LA OFICINAS

En la progresiva Km. 215+400 se realiza visita a las oficinas de Supervisión, donde se verifica los equipos de campo y de laboratorio dentro de estas instalaciones; Se encuentran: 1 termómetro digital y un termómetro largo, equipos de topografía: 2 niveles, con tripodes, winchas, etc.

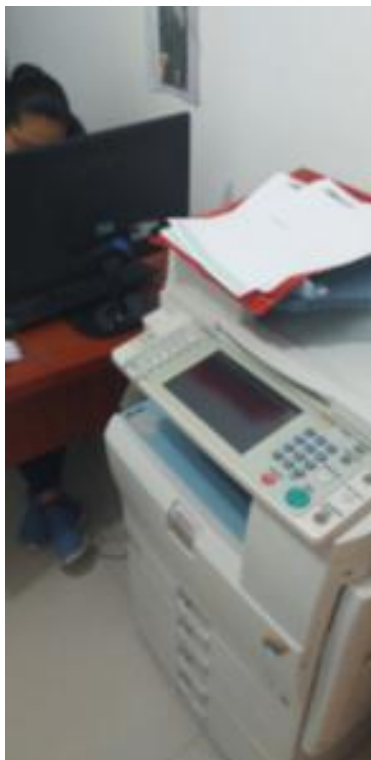
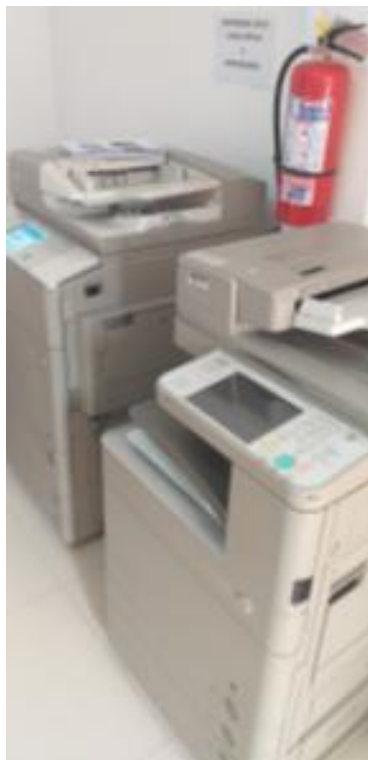
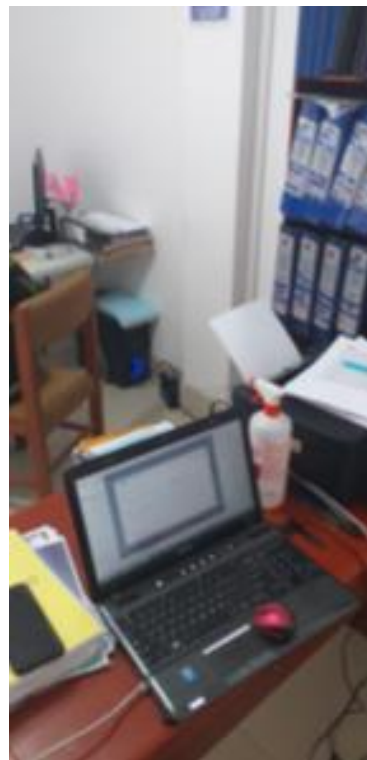
PROGRESIVA KM. 215+400

VISITA DE MONITOREO A LAS OFICINAS DE LA SUPERVISIÓN: EQUIPOS DE OFICINAS

En la progresiva Km. 215+400 se realiza visita a las oficinas de Supervisión, donde se verifica los equipos de oficina dentro de estas instalaciones; Se encuentran: fotocopadoras, equipos de computación, laptops con servicio de internet.

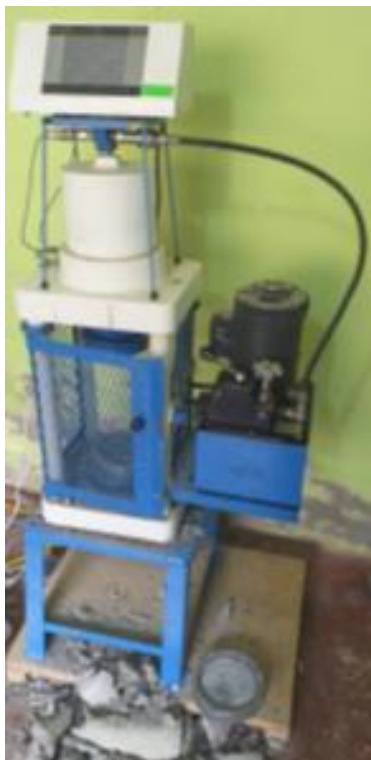
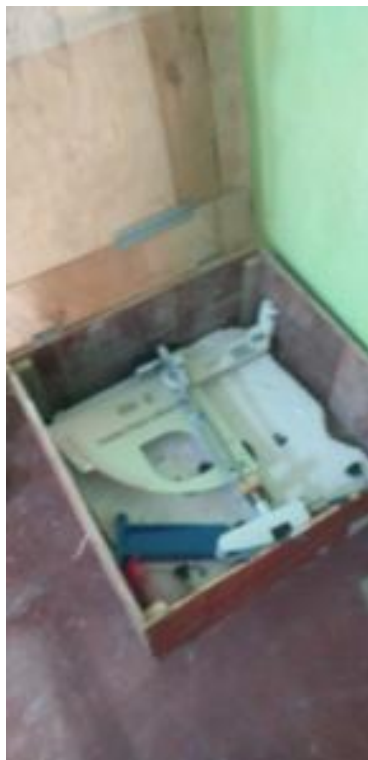
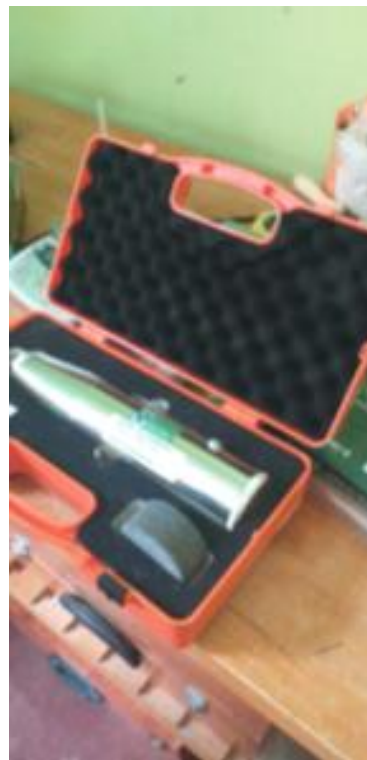
PROGRESIVA KM. 213+400

VISITA DE MONITOREO AL LABORATORIO DE SUELOS Y PAVIMENTOS DE LA  
SUPERVISIÓN: EQUIPOS DE LABORATORIO

En la progresiva Km. 213+400 se realiza visita de monitoreo al laboratorio de suelos y pavimentos de la supervisión donde se verifica los equipos de laboratorio : equipo de prensa digital para ensayos de compresión, péndulo británico, esclerometro, etc.

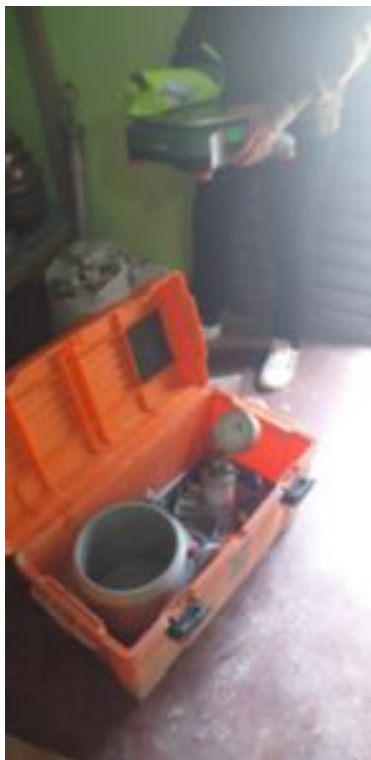
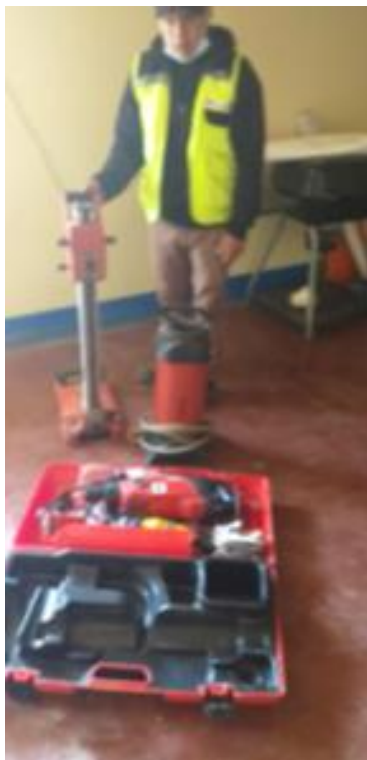
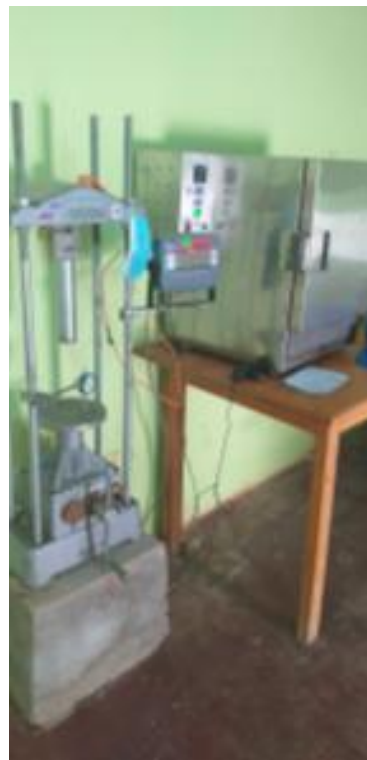
PROGRESIVA KM. 213+400

VISITA DE MONITOREO AL LABORATORIO DE SUELOS Y PAVIMENTOS DE LA  
SUPERVISIÓN: EQUIPOS DE LABORATORIO

En la progresiva Km. 213+400 se realiza visita de monitoreo al laboratorio de suelos y pavimentos de la supervisión donde se verifica los equipos de laboratorio : olla washinton, equipo de diamantina, equipo de CBR, horno, prensa manual para ensayos de compresión menores de resistencias igual y menor de 175kg/cm<sup>2</sup> ,etc.

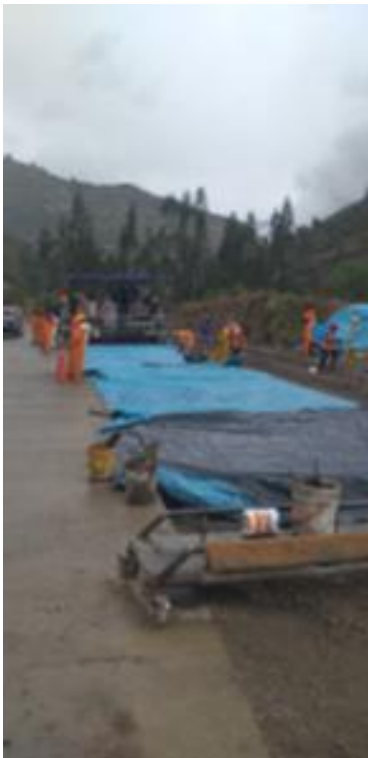
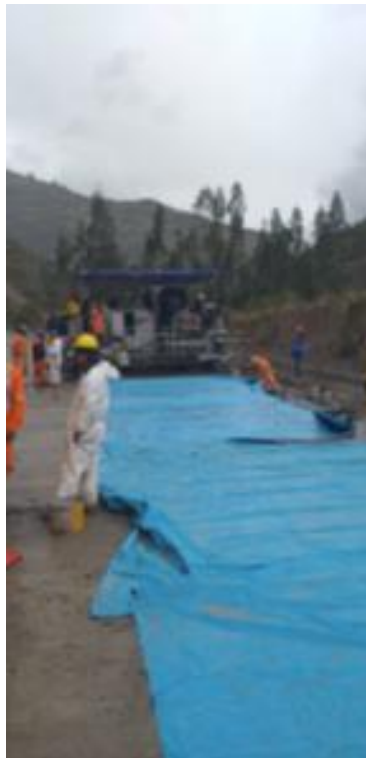
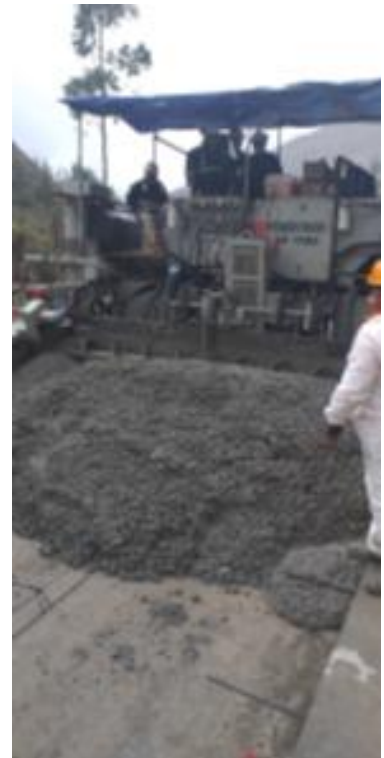
PROGRESIVAS KM. 223+600 A KM. 223+920.

501.A PAVIMENTO DE CONCRETO HIDRAULICO S'S= 45 KG/CM2  
(PAVIMENTADORA)

En la progresiva KM. 223+600 a km. 223+920 Se verifica pavimentación utilizando una nueva pavimentadora para la construcción de pavimentos para avanzar en forma progresiva por el lado derecho de la vía. Se utilizo una pavimentadora, una retroexcavadora , un camión cisterna, 4 volquetes , y trabajan: 1 capataz, 4 operadores de pavimentadora, 1 operador de retroexcavadora, 1 chofer de cisterna, 15 obreros. 2 vigías. Actualmente esta lloviznando, se tapa con plástico el pavimento recién construido.

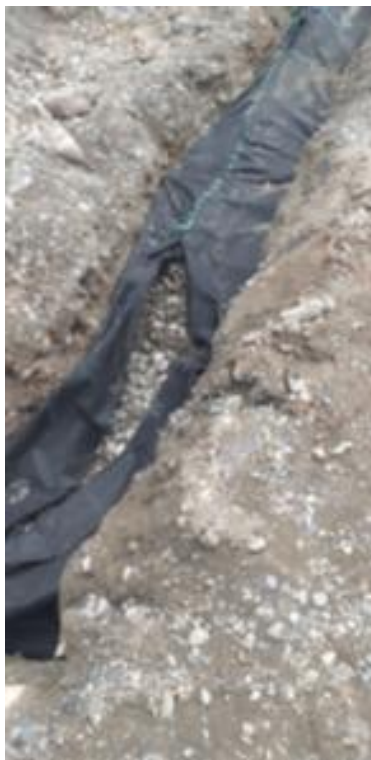
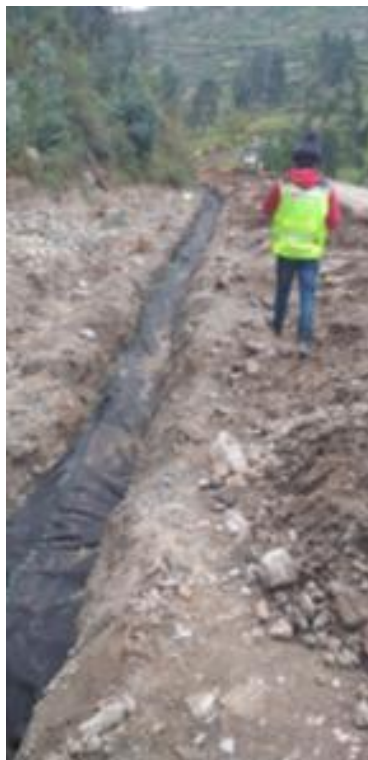
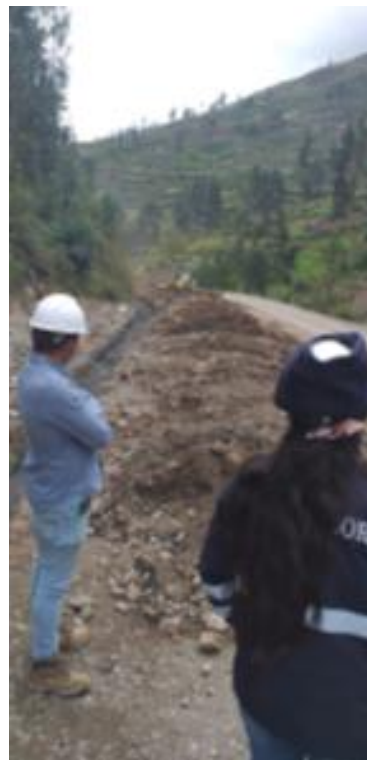
PROGRESIVAS KM. 217+375 a KM. 217+440  
600.0 OBRAS DE ARTE Y DRENAJE 625.A SUBDREN TIPO1

En la progresiva km. 217+375 al km. 217+440 se verifica la colocación de material filtrante para la construcción de subdren tipo I . se utilizó una retroexcavadora y herramientas menores, trabajan: 1 capataz, 1 operador, 2 obreros. Este trabajo fue observado por la supervisión porque el material filtrante no fue lavado.

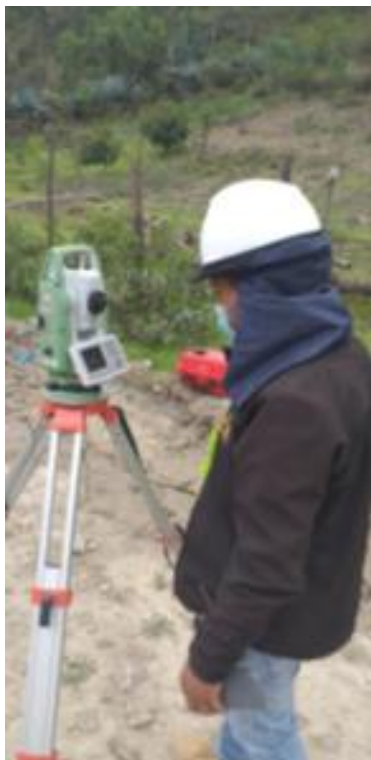
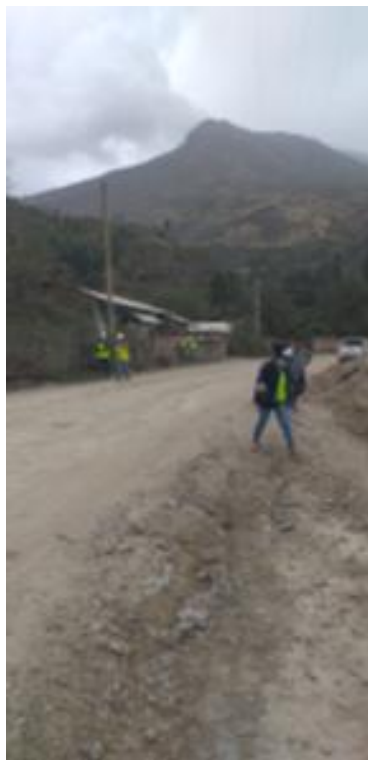
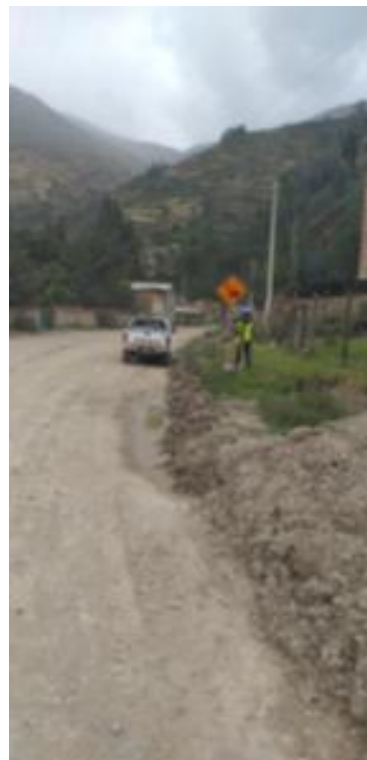
PROGRESIVA KM. 226+200

VISITA DE MONITOREO DE LOS EQUIPOS DE CAMPO DE LA SUPERVISIÓN:  
EQUIPOS DE TOPOGRAFIA

En la progresiva Km. 226+200 se realiza verificación de los equipos de campo de la supervisión se constata un equipo topográfico : 1 Estación total y accesorios ( , iras , prismas, winchas, tripodes) en el Sector Uylupampa.

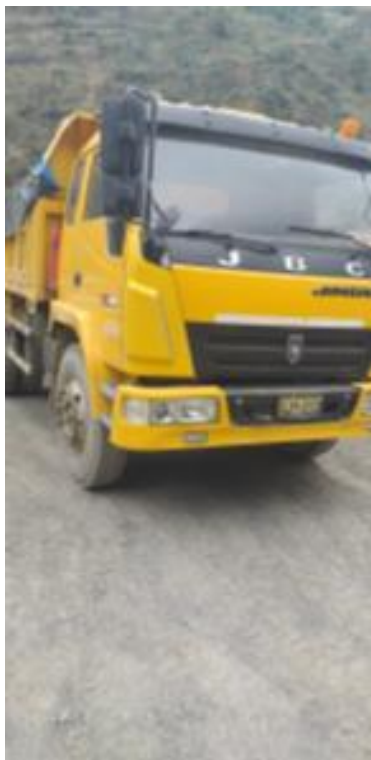
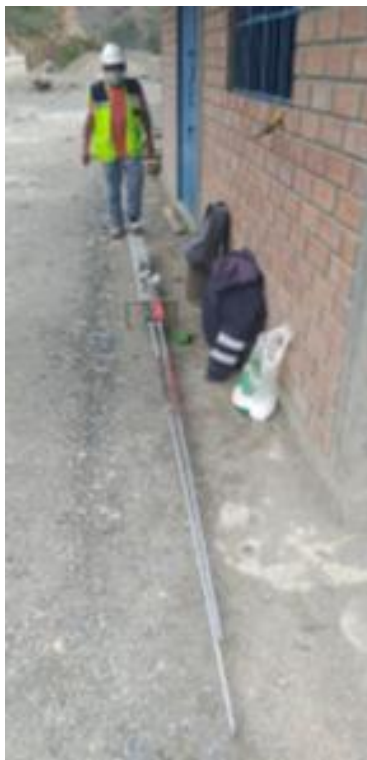
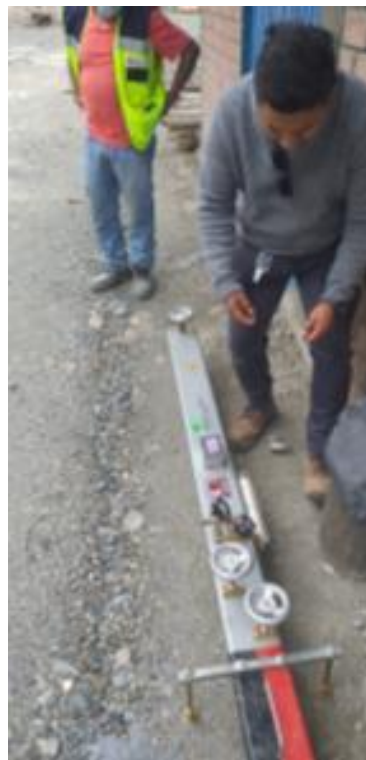
PROGRESIVA KM. 226+300

VISITA DE MONITOREO DE LOS EQUIPOS DE CAMPO DE LA SUPERVISIÓN: VIGA  
BENKELMAN Y CAMION VIGA

En la progresiva Km. 226+300 se realiza verificación de los equipos de campo de la supervisión se constata un equipo viga benkelman y camión viga en el Sector Uylupampa, utilizado por la supervisión .
