## BITACORA ELECTRÓNICA DE OBRA

INFORME N° 199-NACM-ESC-DO PVN

REPORTE DEL JUEVES 11 DE NOVIEMBRE DEL 2021

OBRA SUSPENDIDA EN ARBITRAJE - TRABAJOS DE TRANSITABILIDAD DE LA VIA POR EL  
CONSORCIO CONTRATISTA COSAPI-OHL

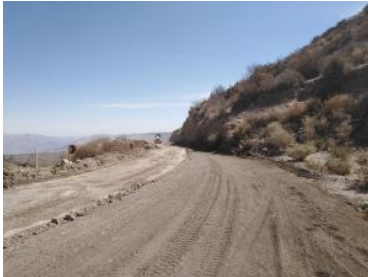
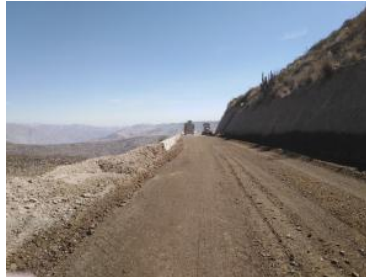
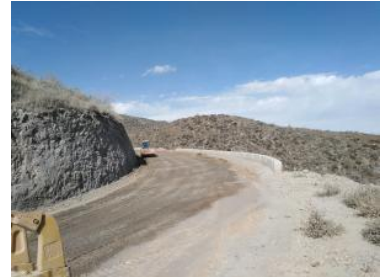
UBICACION: PROGRESIVAS KM 139+500 AL KM 140+000

PERSONAL UTILIZADO: 02 VIGIAS, 01 PEON Y 01 JEFE DE GRUPO

RODILLO VIBRATORIO, 01 CAMION CISTERNA, 01 MOTONIVELADORA, 01 MICRO  
BUS TRASLADO PERSONAL Y 01 CAMIONETA PICK UP 4X4

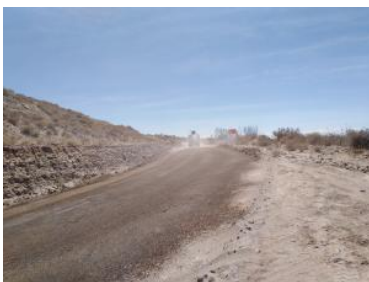
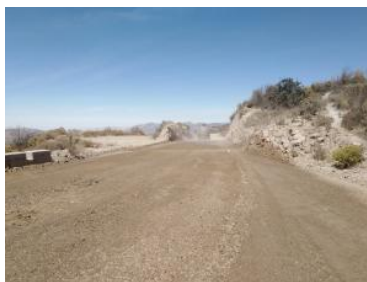
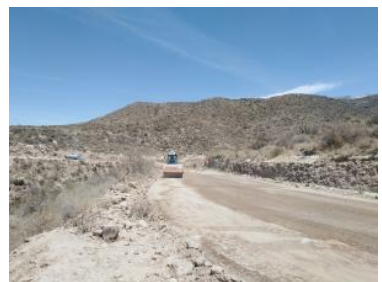
UBICACION: TRAMO KM 137+500 AL KM 138+500

TRABAJOS DE PERFILADO, RIEGO Y COMPACTADO PARA EL  
DESENCALAMINADO DE PLATAFORMA.

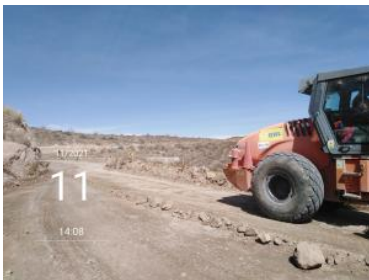
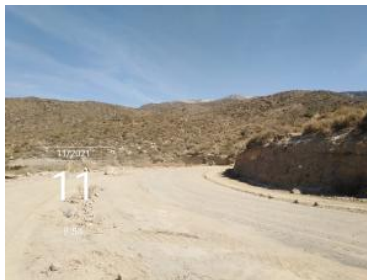
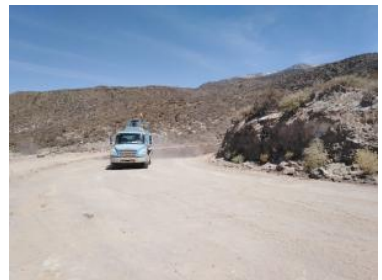
UBICACION: KM 137+500 AL KM 138+500

ACTIVIDADES DE TRANSITABILIDAD DE LA VIA.

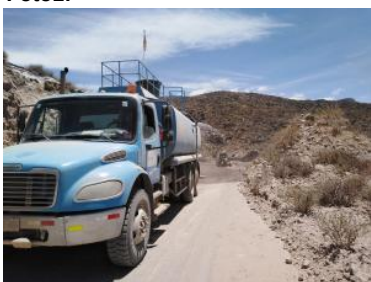
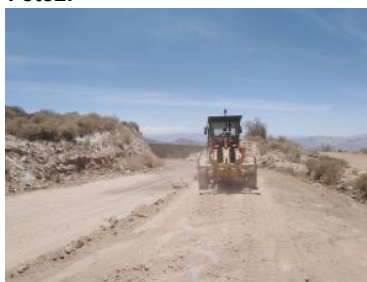
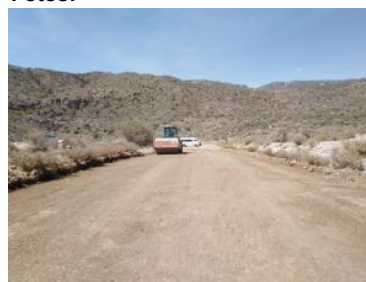
UBICACION: TRAMO KM 138+500 AL KM 139+500

TRABAJOS DE MANTENIMIENTO DE VIA.

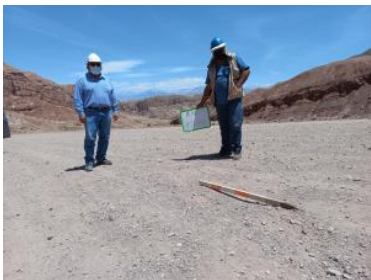
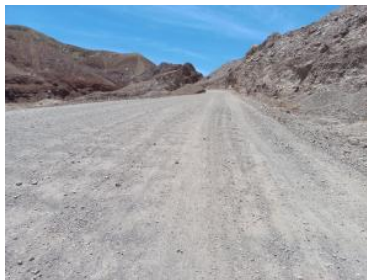
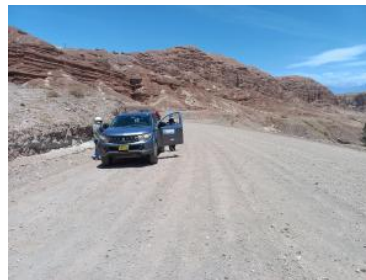
UBICACION; KM 41+400

RECORRIDO CON LA SUPERVISION (ACRUTA TAPIA) DE OBRA PARA LA IDENTIFICACION DE ZONAS DE ENCALAMINADO Y OTROS
