BITACORA ELECTRÓNICA DE OBRA

Confirma Bitacora: Si	Nro Informe: 191	Fecha Informe: 13-11-2021	Nombre De La Obra: Carretera Oyon- Ambo, Tramo II: Dv. Cerro de Pasco- Dv. Chacayan	Personal Encargado: BORIS WALTER AYLLÓN CARCELÉN
---------------------------------	----------------------------	-------------------------------------	---	---

OBRA: MEJORAMIENTO DE LA CARRETERA OYON - AMBO TRAMO 2 DESVIO CERRO DE PASCO DESVIO CHACAYAN

TRAMO 2 progresiva km. 181+000 a la progresiva km. 230+000

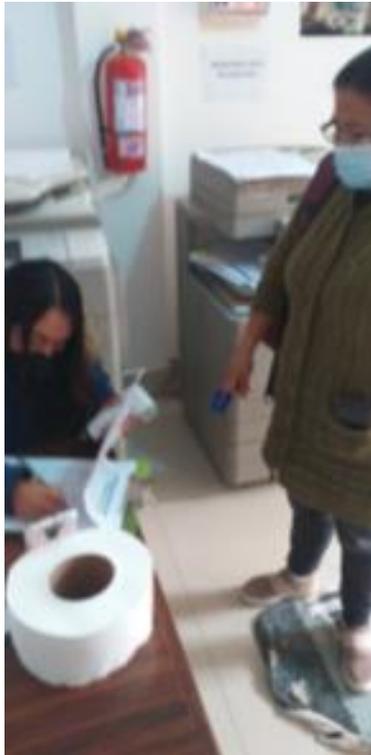
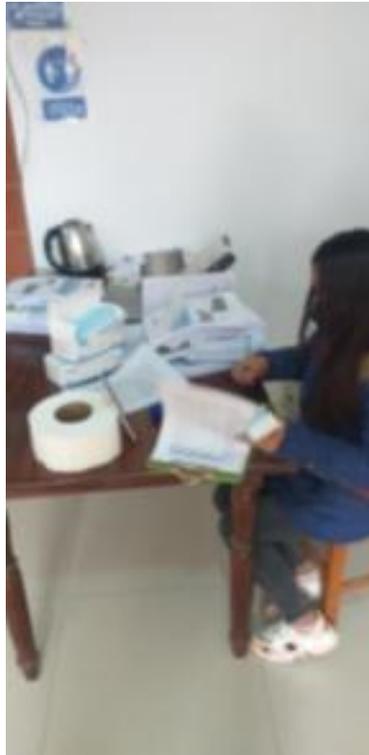
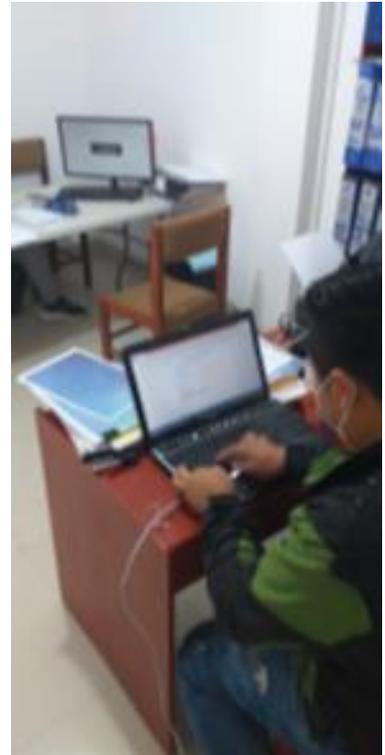
Actividades:
PROGRESIVA 215+400
VISITA DE MONITOREO A LAS OFICINAS DE LA SUPERVISION: EN BUSCA DEL CUADERNO DE OBRA. Y CONTINUACION DE VERIFICACION DE RECURSOS

CDescripcion_____:
En la progresiva Km. 215+400 se realiza visita de monitoreo a las oficinas de la supervisión, donde se buscó el cuaderno de obra, el cual esta en posición de la Contratista. No se logro acceso al mismo.

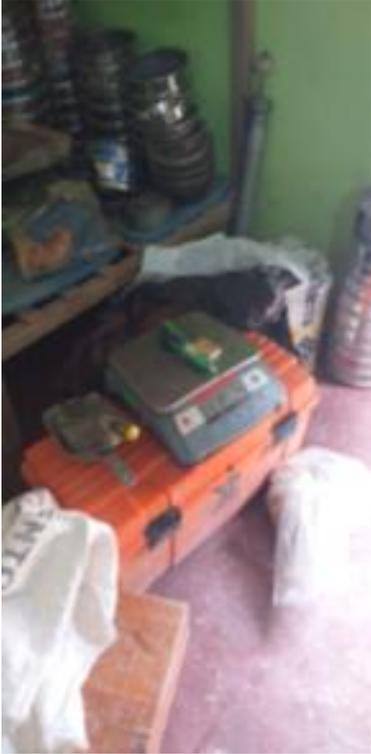
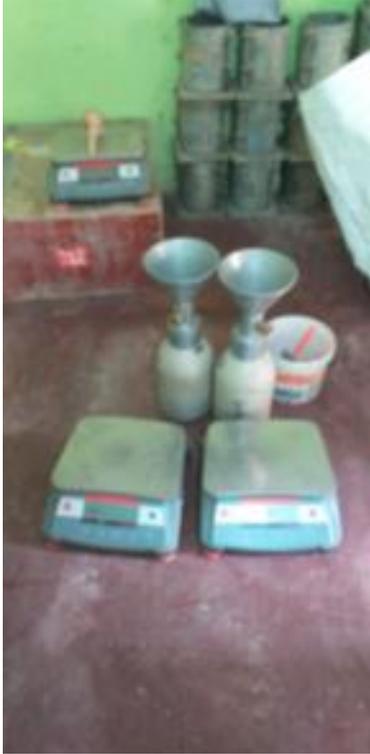
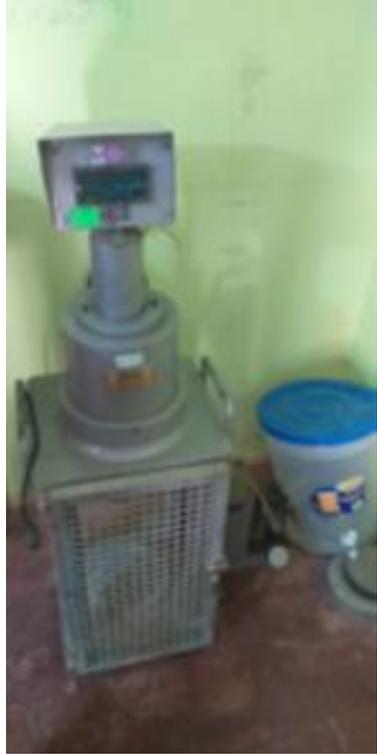
Actividades:
PROGRESIVA KM. 213+400
VISITA DE MONITOREO AL LABORATORIO DE SUELOS Y PAVIMENTOS DE LA SUPERVISIÓN: EQUIPOS DE LABORATORIO

CDescripcion _____:
En la progresiva Km. 213+400 se realiza visita de monitoreo al laboratorio de suelos y pavimentos de la supervisión donde se verifica los equipos de laboratorio: 3 balanzas, 2 equipos de cono de arena, 2 speezy, 1 prensa manual, probetas, etc.

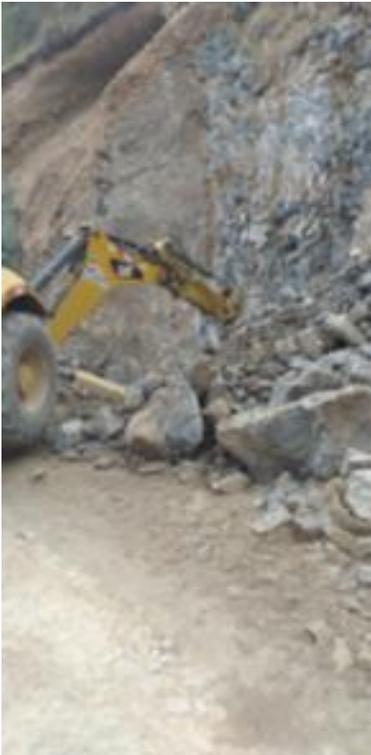
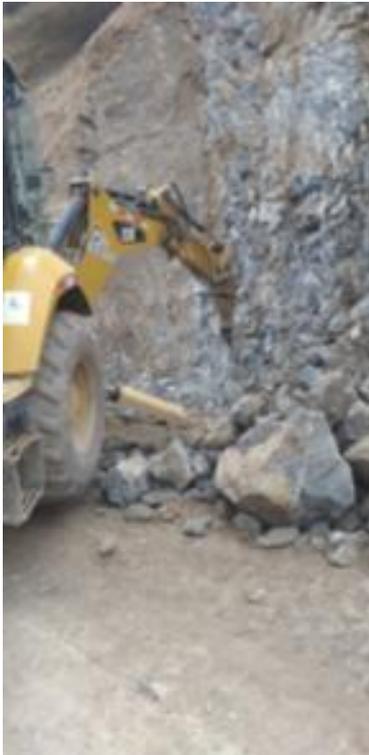
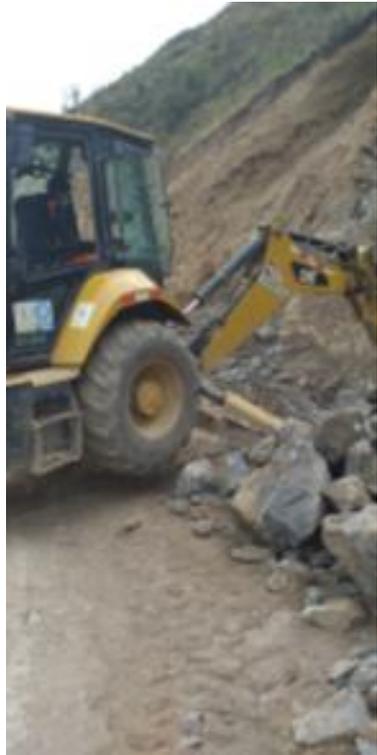
Actividades:
PROGRESIVA KM. 198+950
600.0 OBRAS DE ARTE Y DRENAJE
601.A EXCAVACION NO CLASIFICADA PARA ESTRUCTURAS

CDescripcion _____:
En la progresiva Km. 198+950 se realiza excavación no clasificada para estructuras para la cabezal de alcantarilla tipo caja en el lado izquierdo de la via. Se utiliza una retroexcavadora con accesorio de demolición. trabajan: 1 capataz, 1 operador, 2 obreros

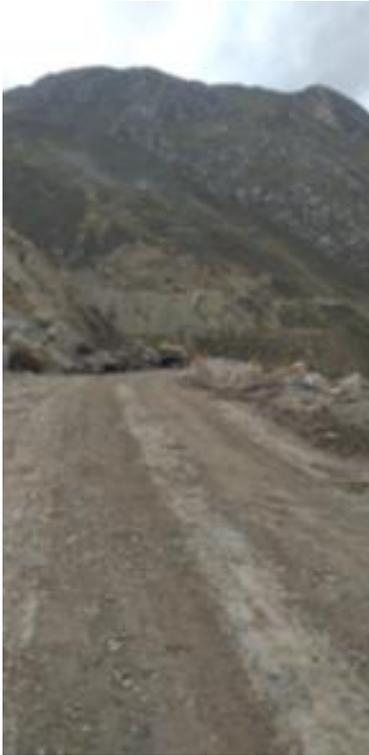
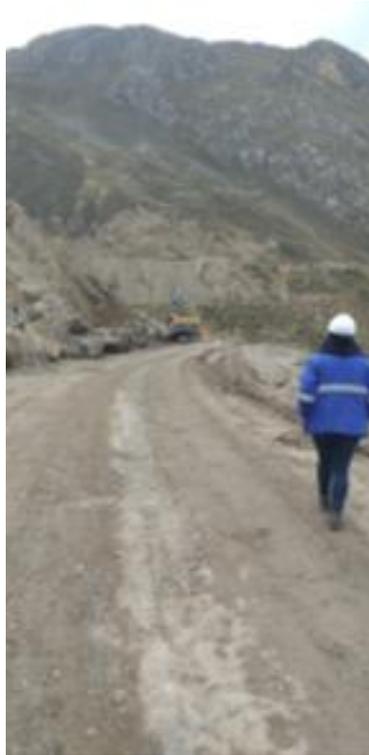
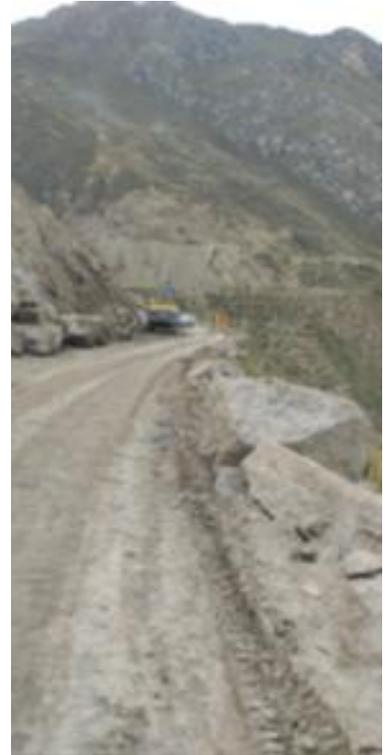
Actividades:
PROGRESIVA KM. 195+300
200.0 MOVIMIENTO DE TIERRAS
205.A EXCAVACION EN EXPLANACIONES EN ROCA SUELTA

CDescripcion _____:
En la progresiva Km. 195+300 Se realiza la excavación en explanaciones en roca suelta. Se utiliza una excavadora. trabajan: 1 capataz, 1 operador, 2 vigías.

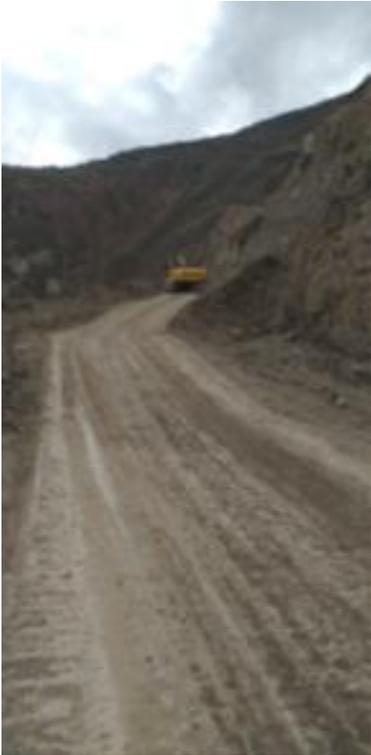
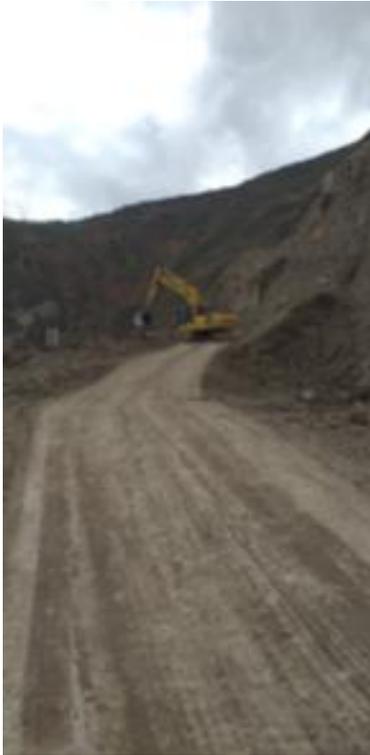
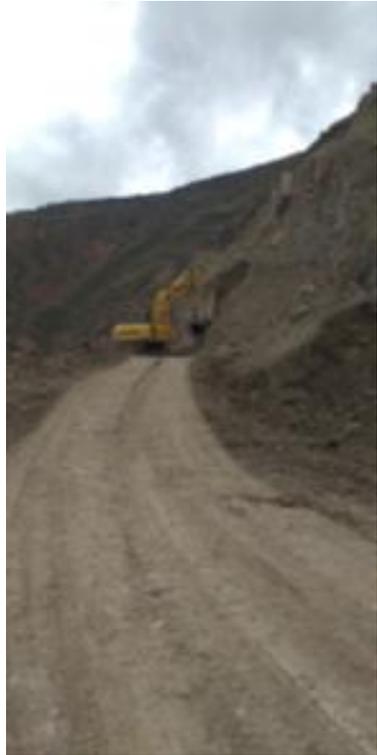
Actividades:
PROGRESIVA KM. 195+200
200.0 MOVIMIENTO DE TIERRAS
205.A EXCAVACION EN EXPLANACIONES EN MATERIAL COMUN

CDescripcion_____:
En la progresiva Km. 195+200. Se realiza la excavación en explanaciones en material común. Se utiliza una excavadora. trabajan: 1 capataz, 1 operador, 2 vigías.

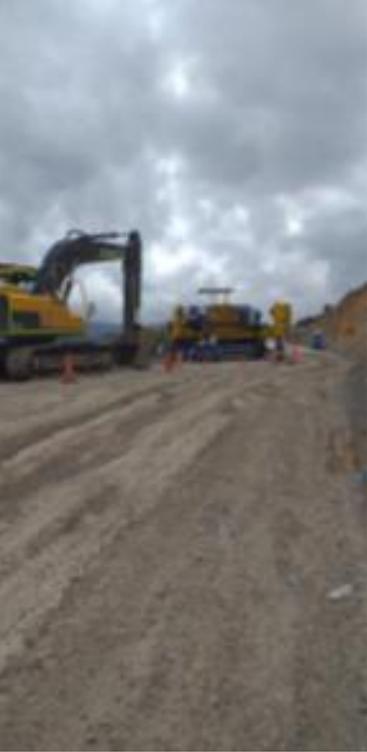
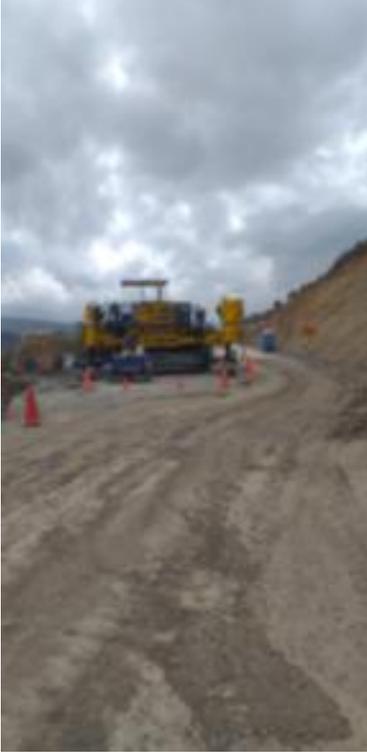
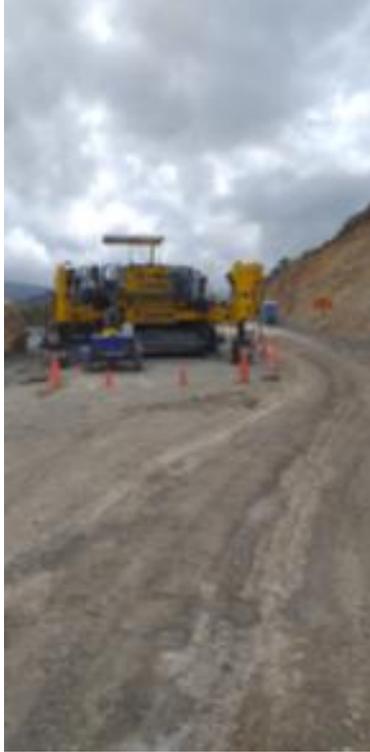
Actividades:
PROGRESIVA KM. 194+060
VISITA DE MONITOREO A LA ZONA ALTA DEL TRAMO II: PAVIMENTADORA PARALIZADA

CDescripcion_____:
En la progresiva Km. 194+060 se realiza visita de monitoreo hasta la zona alta donde se ubica estacionada la pavimentadora de concreto, puesto que actualmente no hay frente de trabajo para este equipo.

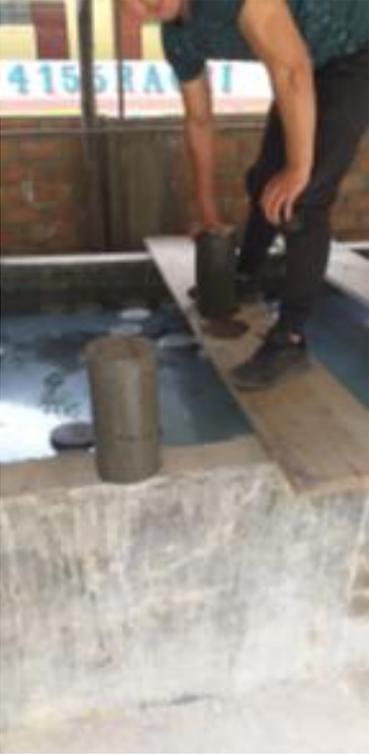
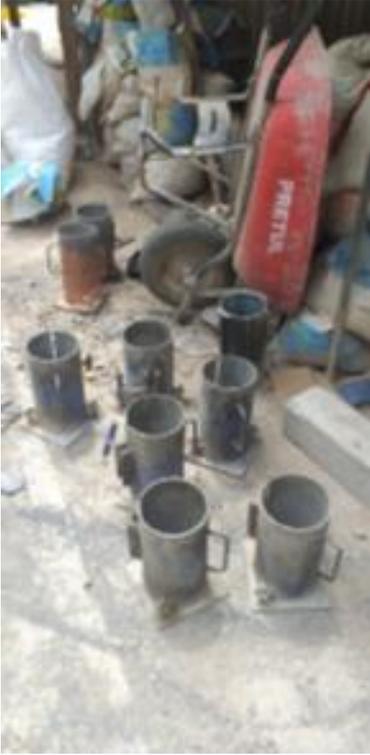
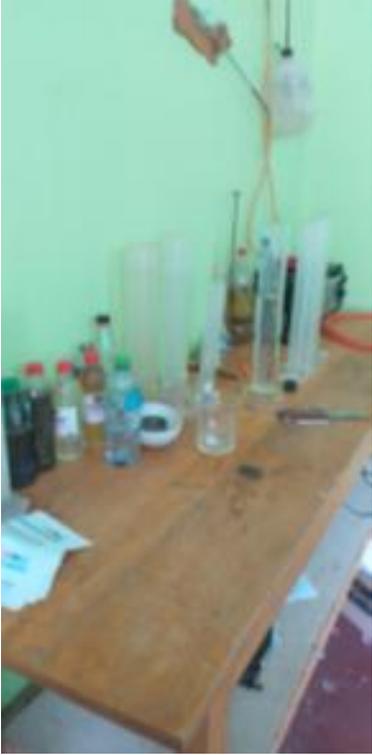
Actividades:
PROGRESIVA KM. 213+400
VISITA DE MONITOREO AL LABORATORIO DE SUELOS Y PAVIMENTOS DE LA SUPERVISIÓN: EQUIPOS DE LABORATORIO

CDescripcion _____:
En la progresiva Km. 213+400 se realiza visita de monitoreo al laboratorio de suelos y pavimentos de la supervisión donde se verifica los equipos de laboratorio: probetas cilíndricas para muestras de concreto, estanque de curado de muestras de concreto, equipos menores de laboratorio, tamices, etc.

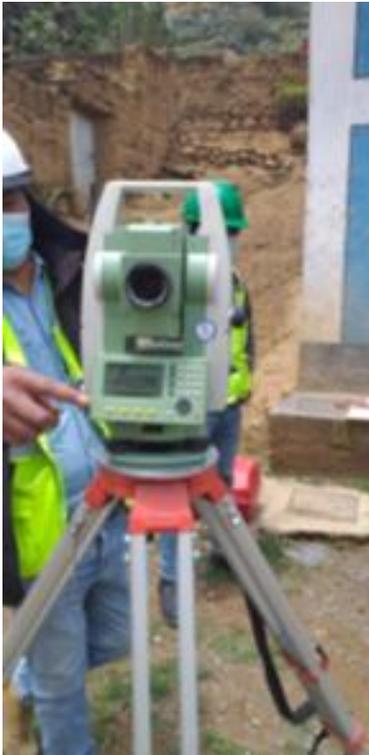
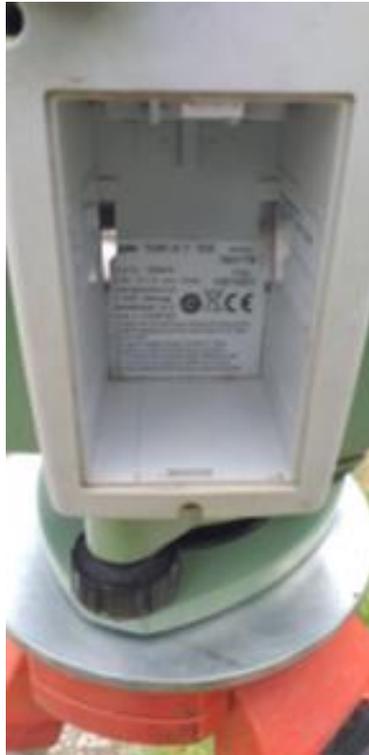
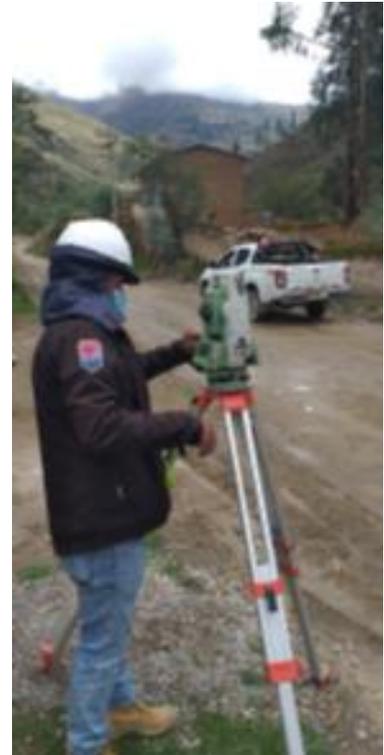
Actividades:
PROGRESIVA KM. 223+050
VISITA DE MONITOREO DE LOS EQUIPOS DE CAMPO DE LA SUPERVISIÓN:
EQUIPOS DE TOPOGRAFIA

CDescripcion _____:
En la progresiva Km. 223+050 se realiza verificación de los equipos de campo de la supervisión se constata otro equipo topográfico : 1 Estación total y accesorios (, iras , prismas, winchas, tripodes) en el Sector Michivilca

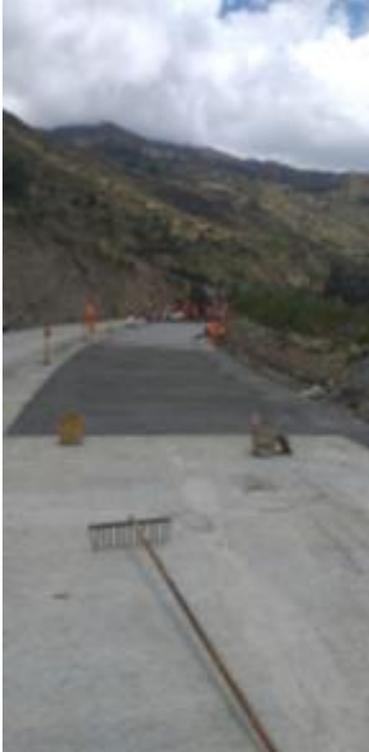
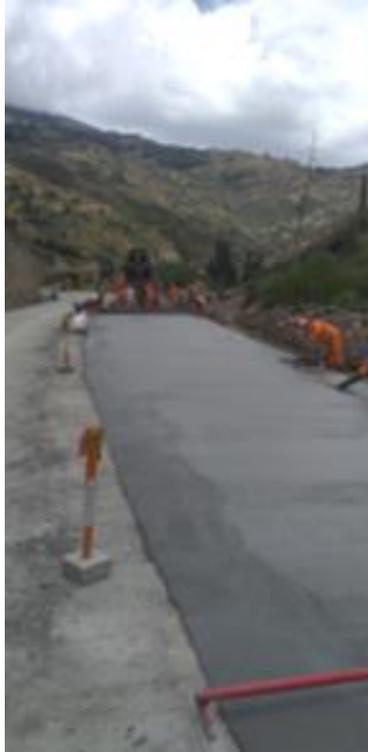
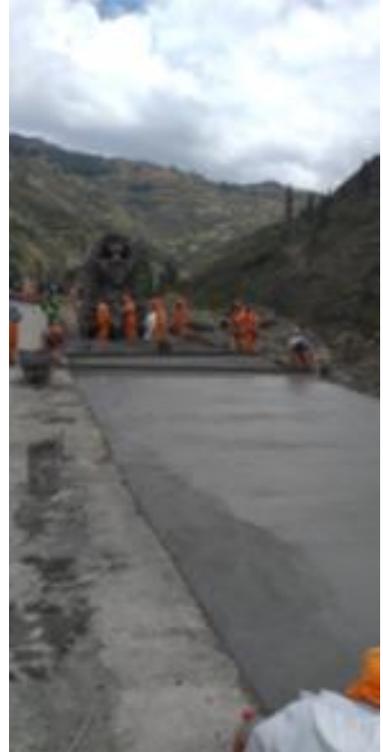
Actividades:
PROGRESIVA KM. 223+920 A KM. 223+960
500,0 PAVIMENTOS DE CONCRETO HIDRAULICO
501.B PAVIMENTO DE CONCRETO HIDRAULICO S'S= 45 KG/CM2 (MANUAL)

CDescripcion _____:
En las progresivas Km. 223+920 a Km. 223+960 se realiza en el lado derecho de la vía, la construcción manual de pavimento de concreto hidráulico. Se utiliza, dos camiones mixer, equipo menor, trabajaron: 1 capataz, 2 operadores de mixer, 15 obreros, 2 vigía

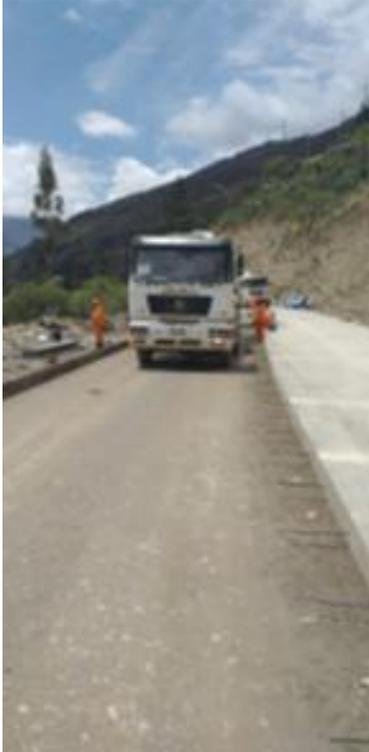
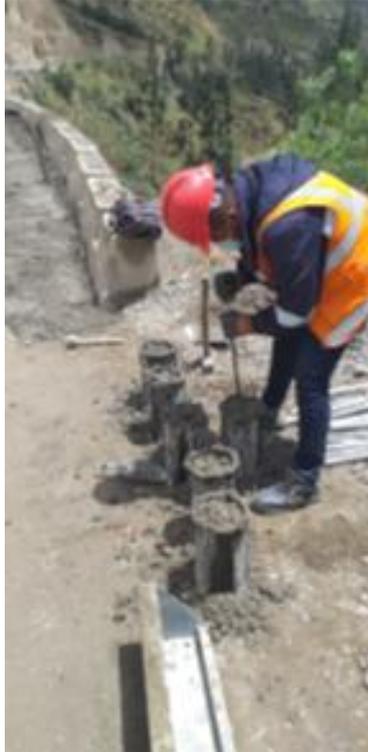
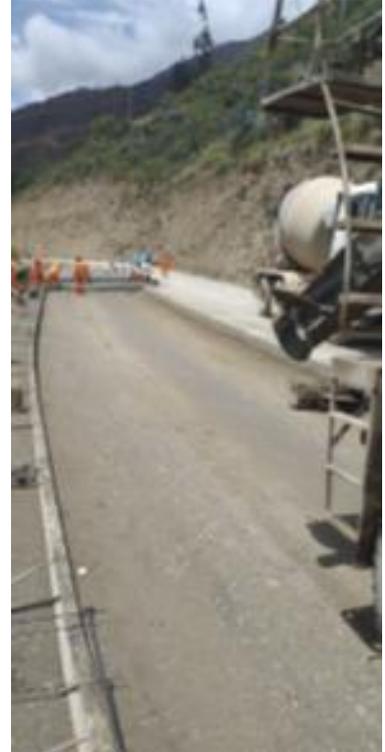
PROGRESIVA KM. 223+960 A KM. 224+000
500,0 PAVIMENTOS DE CONCRETO HIDRAULICO
501.B PAVIMENTO DE CONCRETO HIDRAULICO S'S= 45 KG/CM2 (MANUAL)
612,C ENCOFRADO Y DESENCOFRADO PARA PAVIMENTOS

En las progresivas Km. 223+960 a Km. 224+000 se realiza el encofrado del lado derecho de la vía, para la construcción manual de pavimentos de concreto hidráulico. Se utiliza equipo menor, trabajan: 1 capataz, 8 obreros, 2 vigía

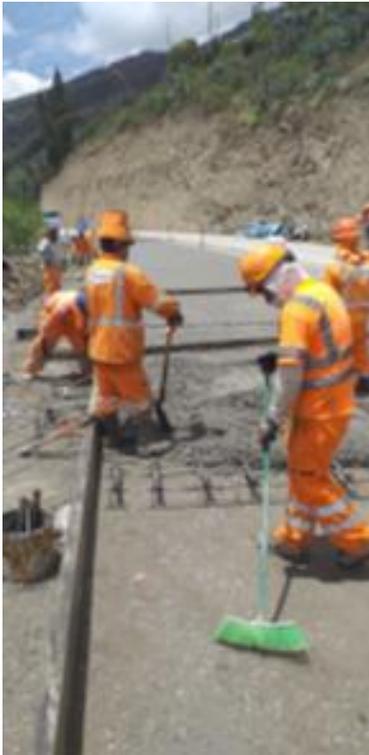
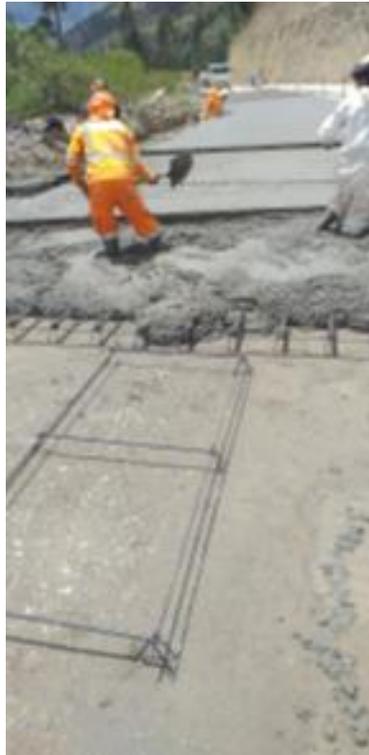
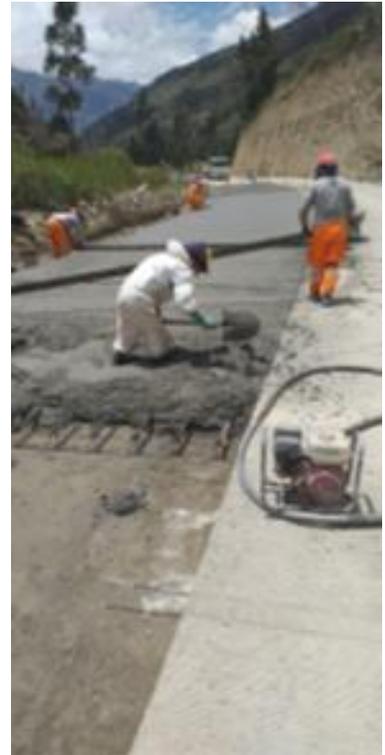
PROGRESIVA KM. 223+920 A KM. 223+960
500,0 PAVIMENTOS DE CONCRETO HIDRAULICO 501.B PAVIMENTO DE CONCRETO HIDRAULICO S'S= 45 KG/CM2 (MANUAL)

En las progresivas Km. 223+920 a Km. 223+960 se realiza en el lado derecho de la vía, la construcción manual de pavimento de concreto hidráulico. se coloca el acero longitudinal y el acero transversal Se utiliza, dos camiones mixer, equipo menor, trabajaron: 1 capataz, 2 operadores de mixer, 15 obreros, 2 vigía
